AGENCE CONSTRUCTION  
LITTORAL

Objet : 62 BOULOGNE/MER  
Etablissement DEMARNE  
Avis Technique relatif à la  
sécurité incendie de  
l'établissement

DOSSIER N° GAF1912

**BOULOGNE Extension des  
Etablissements DEMARNE  
rue MAGENTA  
Avis technique relatif au caractère Coupe feu  
des murs des avoisinants**

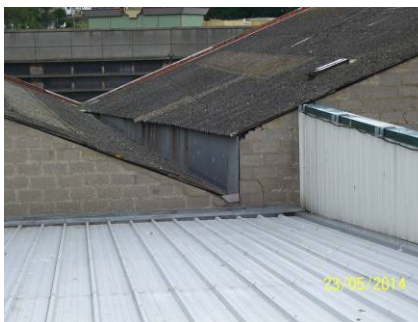
Toutefois une surélévation ponctuelle en about du chéneau central des « Sirènes Boulonnaises » avait été demandée, qui n'a pas été réalisée lors des travaux d'extension de DEMARNE.

Il conviendra donc de réaliser ces travaux pour pouvoir justifier de l'isolement de DEMARNE vis-à-vis des tiers.

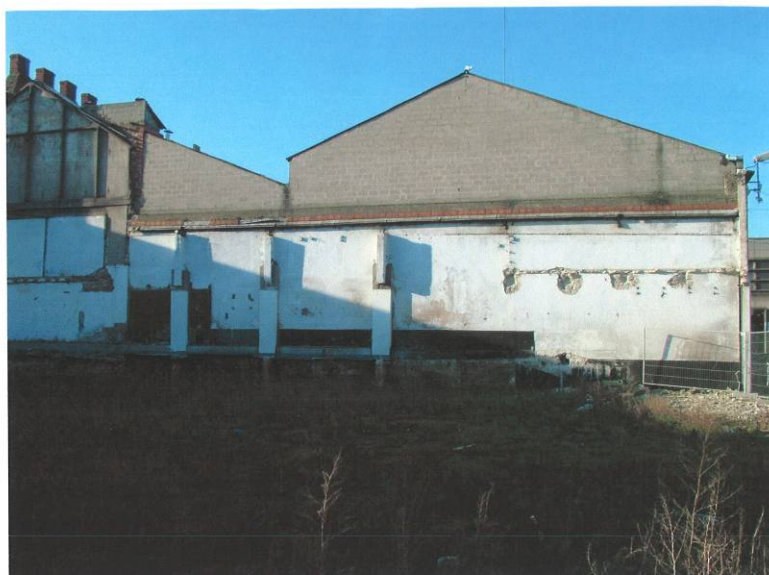
2005\_0315Demarne0001.JPG

- « CEVPM » Photos 5,6,7,8
- « Ets DEMARNE » Photos 2,3,4
- « Les SIRENES BOULONNAISES » Photos 1,2

→ Côté les « Sirènes Boulonnaises » :

Présence d'un mur constitué en partie inférieure sur les deux tiers de la hauteur en moellons, épaisseur > 30cm avec contreforts, pointes en parpaings nus d'épaisseur ≥ 15cm non enduits et chaînés.

Afin de respecter une différence de hauteur des ces murs d'au moins 1M, l'extension DEMARNE étant plus basse, il conviendra de surélever en maçonnerie de parpaings l'about du chéneau central aux « Sirènes Boulonnaises » Cf Photos 1 et 2 et relevé d'Archifix.

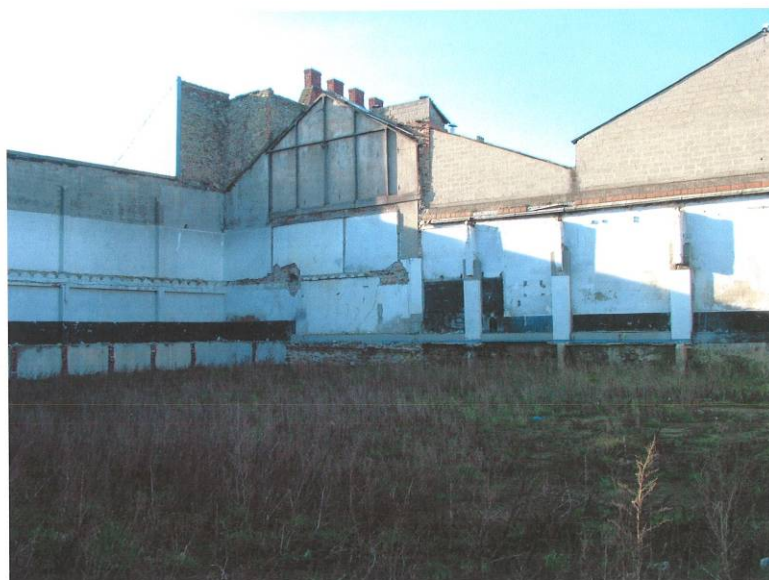
2005\_0315Demarne0002.JPG

Présence de murs en maçonneries de parpaings nus dont l'épaisseur est ≥ 15cm avec contreforts et chaînages

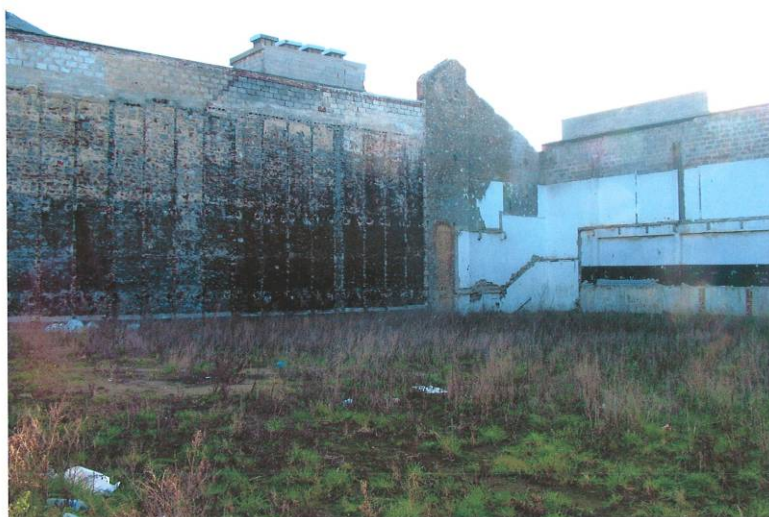
2005\_0315Demarne0005.JPG

→ Côté « CEVPM » :

Présence de murs en moellons d'épaisseur environ 35 cm mélangés à de la brique, partie supérieure posée sur un chaînage horizontal en parpaings de 15cm nus
