# Rapport PIBI

## Diagnostic Protection Incendie

Année 2021

## Hydrant n°62667-0071

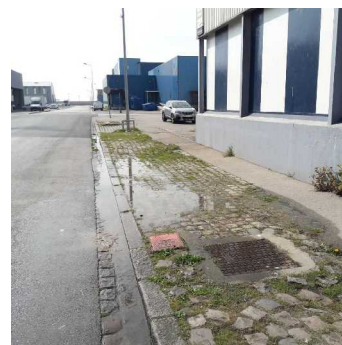
### PHOTO DE L'HYDRANT

<b>Date</b>	01/04/2019	<b>Etat général</b>	Bon
<b>En Service</b>	Oui	<b>Manoeuvre</b>	Bon état (Non)
<b>Numérotation</b>	A remplacer	<b>Commande de vidange</b>	Bon état
<b>Commande supérieure</b>	Bon état	<b>Graissage</b>	Oui
<b>Carré de manoeuvre</b>	Bon état	<b>Corps de l'hydrant</b>	Bon état
<b>Tige de manoeuvre</b>	Bon état	<b>Vanne de coupure</b>	
<b>Clapet de pied</b>	Bon état	<b>Serrure</b>	
<b>Presse étoupe</b>		<b>Plaque signalétique</b>	
<b>Couvercles/capots/coffre</b>	Bon état	<b>Minikit choc</b>	
<b>Rambarde de protection</b>		<b>Volant</b>	
<b>Socle d'ancrage</b>		<b>Joints</b>	Bon état
<b>Peinture</b>		<b>Raccords symétriques</b>	
<b>Bouchons</b>			
<b>Commentaires</b>

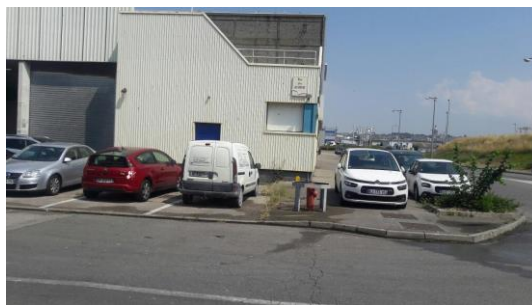
### Photo de l'hydrant

**A Faire**
