# Rapport PIBI

## Diagnostic Protection Incendie

Année 2021

**Commune** LE PORTEL  
**Adresse** RUE DU PETIT PORT  
**Complément d'adresse** FACE A PRILAM  
**X Lambert 93** 599539.74 **X WGS84** 1.5799  
**Y Lambert 93** 7070381.42 **Y WGS84** 50.722

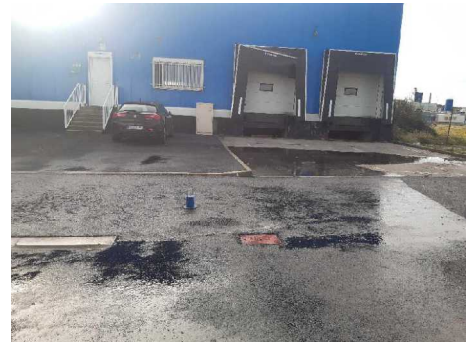
### PHOTO DE L'HYDRANT

<b>Date</b>	15/10/2020	<b>Etat général</b>	Bon
<b>En Service</b>	Oui	<b>Manoeuvre</b>	Bon état (Non)
<b>Numérotation</b>	A remplacer	<b>Commande de vidange</b>	Bon état
<b>Commande supérieure</b>	Bon état	<b>Graissage</b>	Non
<b>Carré de manoeuvre</b>	Bon état	<b>Corps de l'hydrant</b>	Bon état
<b>Tige de manoeuvre</b>		<b>Vanne de coupure</b>	
<b>Clapet de pied</b>		<b>Serrure</b>	Bon état
<b>Presse étoupe</b>		<b>Plaque signalétique</b>	
<b>Couvercles/capots/coffre</b>	Bon état	<b>Minikit choc</b>	Bon état
<b>Rambarde de protection</b>	Non concerné	<b>Volant</b>	Non concerné
<b>Socle d'ancrage</b>		<b>Joint</b>	Bon état
<b>Peinture</b>	Bon état	<b>Raccords symétriques</b>	
<b>Bouchons</b>	Non concerné		
<b>Commentaires</b>			
<b>Numéro à réaliser</b>
