# Rapport PIBI

## Diagnostic Protection Incendie

Année 2021

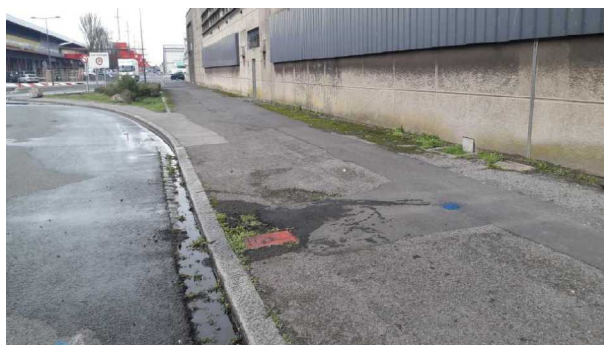
### PHOTO DE L'HYDRANT

<b>Date</b>	27/12/2018	<b>CONFORMITE *</b>	<b>OUI</b>
<b>Pression statique</b>	3.9 bars	<b>Débit sous 1 bar</b>	100 m3/h
<b>DN100 Pression au débit de 60m3/h</b>	3.6 bars	<b>Débit max</b>	100 m3/h

<b>Date</b>	27/12/2018	<b>Etat général</b>	Bon
<b>En Service</b>	Oui	<b>Manoeuvre</b>	Bon état (Non)
<b>Numérotation</b>	A remplacer	<b>Commande de vidange</b>	Bon état
<b>Commande supérieure</b>	Bon état	<b>Graissage</b>	Oui
<b>Carré de manoeuvre</b>	Bon état	<b>Corps de l'hydrant</b>	Bon état
<b>Tige de manoeuvre</b>	Bon état	<b>Vanne de coupure</b>	
<b>Clapet de pied</b>	Bon état	<b>Serrure</b>	
<b>Presse étoupe</b>		<b>Plaque signalétique</b>	
<b>Couvercles/capots/coffre</b>	Bon état	<b>Minikit choc</b>	
<b>Rambarde de protection</b>		<b>Volant</b>	
<b>Socle d'ancrage</b>		<b>Joint</b>	Bon état
<b>Peinture</b>		<b>Raccords symétriques</b>	
<b>Bouchons</b>			
<b>Commentaires</b>

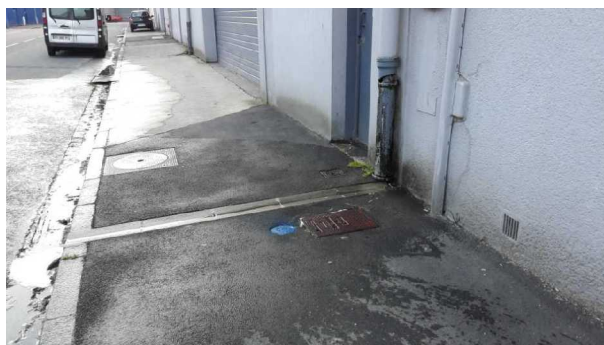
### PHOTO DE L'HYDRANT

<b>Date</b>	26/12/2018	<b>CONFORMITE *</b>	<b>OUI</b>
<b>Pression statique</b>	4.1 bars	<b>Débit sous 1 bar</b>	88 m <sup>3</sup> /h
<b>DN100 Pression au débit de 60m<sup>3</sup>/h</b>	2.6 bars	<b>Débit max</b>	100 m <sup>3</sup> /h

<b>Date</b>	26/12/2018	<b>Etat général</b>	Bon
<b>En Service</b>	Oui	<b>Manoeuvre</b>	Bon état (Non)
<b>Numérotation</b>	A remplacer	<b>Commande de vidange</b>	Bon état
<b>Commande supérieure</b>	Bon état	<b>Graissage</b>	Oui
<b>Carré de manoeuvre</b>	Bon état	<b>Corps de l'hydrant</b>	Bon état
<b>Tige de manoeuvre</b>	Bon état	<b>Vanne de coupure</b>	
<b>Clapet de pied</b>	Bon état	<b>Serrure</b>	
<b>Presse étoupe</b>		<b>Plaque signalétique</b>	
<b>Couvercles/capots/coffre</b>	Bon état	<b>Minikit choc</b>	
<b>Rambarde de protection</b>		<b>Volant</b>	
<b>Socle d'ancrage</b>		<b>Joint</b>	Bon état
<b>Peinture</b>		<b>Raccords symétriques</b>	
<b>Bouchons</b>			
<b>Commentaires</b>

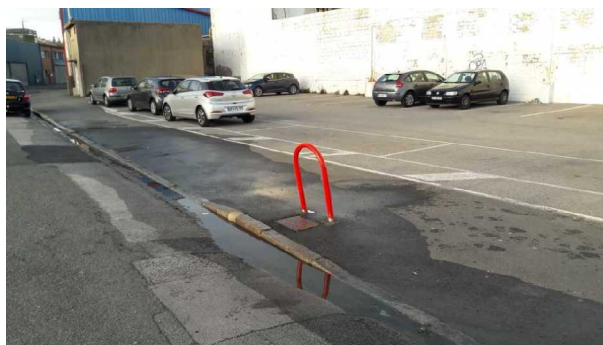
### PHOTO DE L'HYDRANT

<b>Date</b>	26/12/2018	<b>CONFORMITE *</b>	<b>OUI</b>
<b>Pression statique</b>	4.1 bars	<b>Débit sous 1 bar</b>	100 m <sup>3</sup> /h
<b>DN100 Pression au débit de 60m<sup>3</sup>/h</b>	3.4 bars	<b>Débit max</b>	100 m <sup>3</sup> /h

<b>Date</b>	26/12/2018	<b>Etat général</b>	Bon
<b>En Service</b>	Oui	<b>Manoeuvre</b>	Bon état (Non)
<b>Numérotation</b>	A remplacer	<b>Commande de vidange</b>	Bon état
<b>Commande supérieure</b>	Bon état	<b>Graissage</b>	Oui
<b>Carré de manoeuvre</b>	Bon état	<b>Corps de l'hydrant</b>	Bon état
<b>Tige de manoeuvre</b>	Bon état	<b>Vanne de coupure</b>	
<b>Clapet de pied</b>	Bon état	<b>Serrure</b>	Bon état
<b>Presse étoupe</b>		<b>Plaque signalétique</b>	
<b>Couvercles/capots/coffre</b>	Bon état	<b>Minikit choc</b>	
<b>Rambarde de protection</b>		<b>Volant</b>	
<b>Socle d'ancrage</b>		<b>Joint</b>	Bon état
<b>Peinture</b>		<b>Raccords symétriques</b>	
<b>Bouchons</b>			
<b>Commentaires</b>

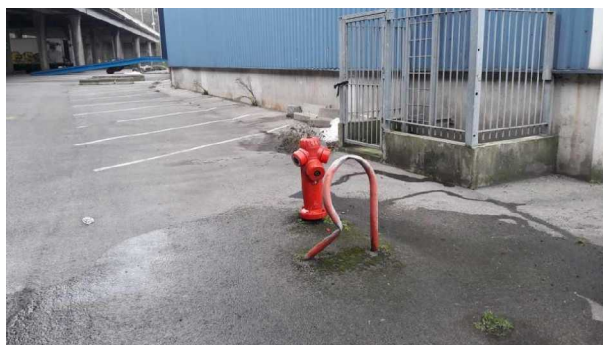
### PHOTO DE L'HYDRANT

<b>Date</b>	27/12/2018	<b>CONFORMITE *</b>	<b>OUI</b>
<b>Pression statique</b>	4 bars	<b>Débit sous 1 bar</b>	100 m <sup>3</sup> /h
<b>DN100 Pression au débit de 60m<sup>3</sup>/h</b>	3.6 bars	<b>Débit max</b>	100 m <sup>3</sup> /h

<b>Date</b>	27/12/2018	<b>Etat général</b>	Bon
<b>En Service</b>	Oui	<b>Manoeuvre</b>	Bon état (Non)
<b>Numérotation</b>	A remplacer	<b>Commande de vidange</b>	Bon état
<b>Commande supérieure</b>	Bon état	<b>Graissage</b>	Oui
<b>Carré de manoeuvre</b>	Bon état	<b>Corps de l'hydrant</b>	Bon état
<b>Tige de manoeuvre</b>	Bon état	<b>Vanne de coupure</b>	
<b>Clapet de pied</b>	Bon état	<b>Serrure</b>	
<b>Presse étoupe</b>		<b>Plaque signalétique</b>	
<b>Couvercles/capots/coffre</b>	(0 changés)	<b>Minikit choc</b>	
<b>Rambarde de protection</b>	A remplacer	<b>Volant</b>	
<b>Socle d'ancrage</b>		<b>Joint</b>	Bon état (0 changés)
<b>Peinture</b>	Bon état	<b>Raccords symétriques</b>	
<b>Bouchons</b>	Bon état		
<b>Commentaires</b>
