Scaprim

ETCHE – BRUAY LA BUSSIÈRE (62)

Audit du 01/03/2021

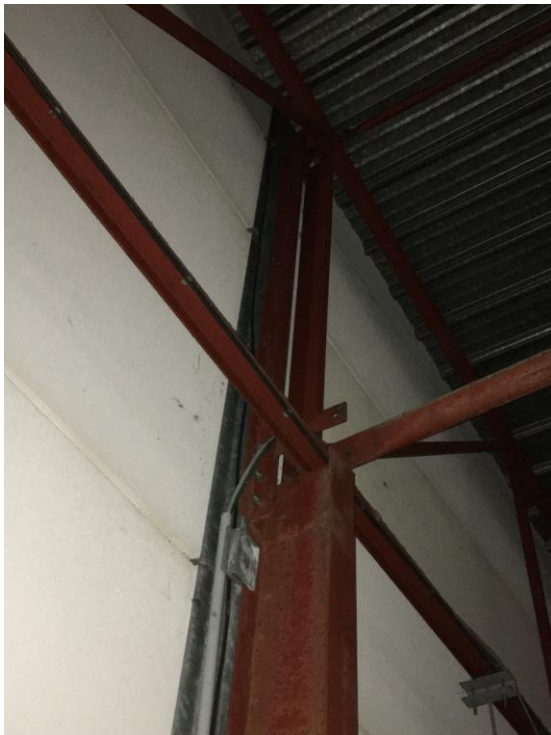
Photo 1

Les photos 1, 2 et 3 correspondent à la jonction entre l'ossature de la cellule 1 avec le mur coupe-feu.

Les photos 1 et 2 présentent l'ossature métallique de la cellule. Le mur coupe-feu a été ajouté ultérieurement à l'ossature.

Afin d'avoir l'ensemble du bâtiment telle une structure sans risque d'effondrement en chaîne, il faudrait remplacer les boulons de fixation entre le mur coupe-feu et l'ossature de la cellule par des boulons fusible. Ceci permettrait donc d'avoir un mur coupe-feu indépendant de l'ossature, et ainsi ne pas avoir de risque d'effondrement en chaîne.

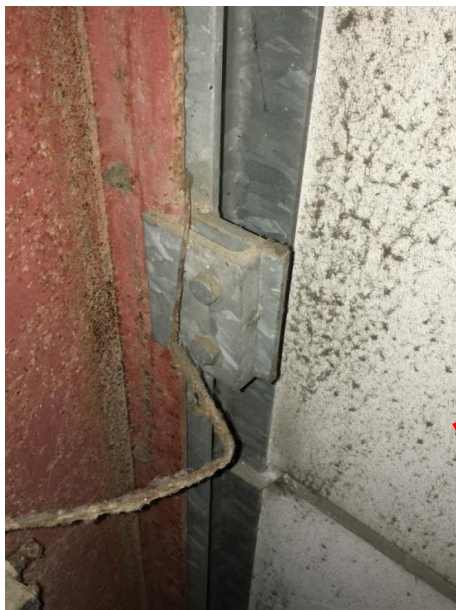
Photo 3

La photo 3 présente la fixation du mur coupe-feu avec l'ossature métallique. Celle-ci est réalisée avec des pattes de fixation et des boulons. Cette configuration ne permet pas d'avoir un mur coupe-feu indépendant et implique une ruine en chaîne.

Cependant le mur coupe-feu est fixé à l'ossature de la cellule 1 par des pattes de fixation. En cas d'effondrement de l'ossature de la cellule 1, le mur coupe-feu pourrait s'effondrer en chaîne.

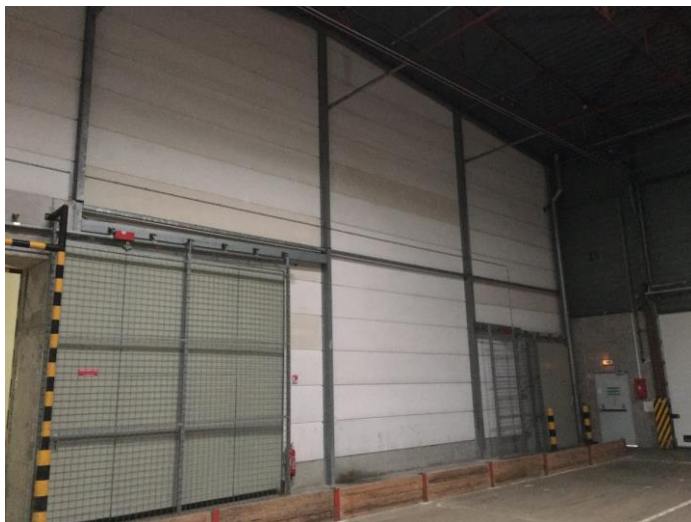
Photo 4

Les photos 4 et 5 correspondent à la jonction entre l'ossature de la cellule 2 avec le mur coupe-feu.

La photo 4 présente l'ossature métallique qui compose la cellule.

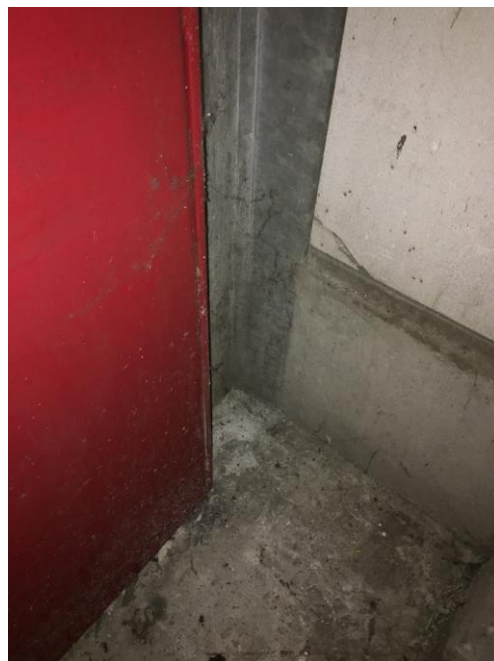
Photo 5

La photo 5 présente le poteau de l'ossature métallique ainsi que le mur coupe-feu. Ceci montre que l'ossature métallique de la cellule 2 ainsi que le mur coupe-feu sont indépendants.

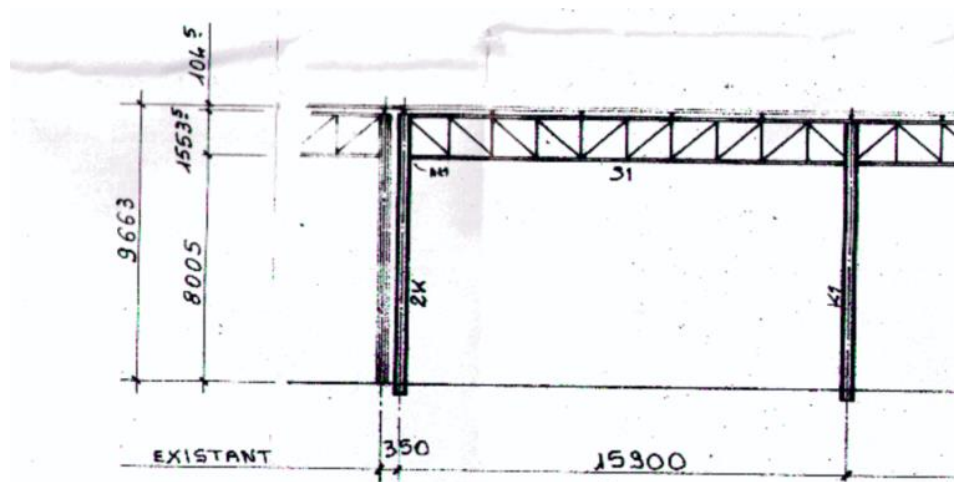
Photo 6

La photo 6 provient des DOE du lot charpente métallique. Ce plan montre l'indépendance structurelle des deux ossatures du bâtiment.

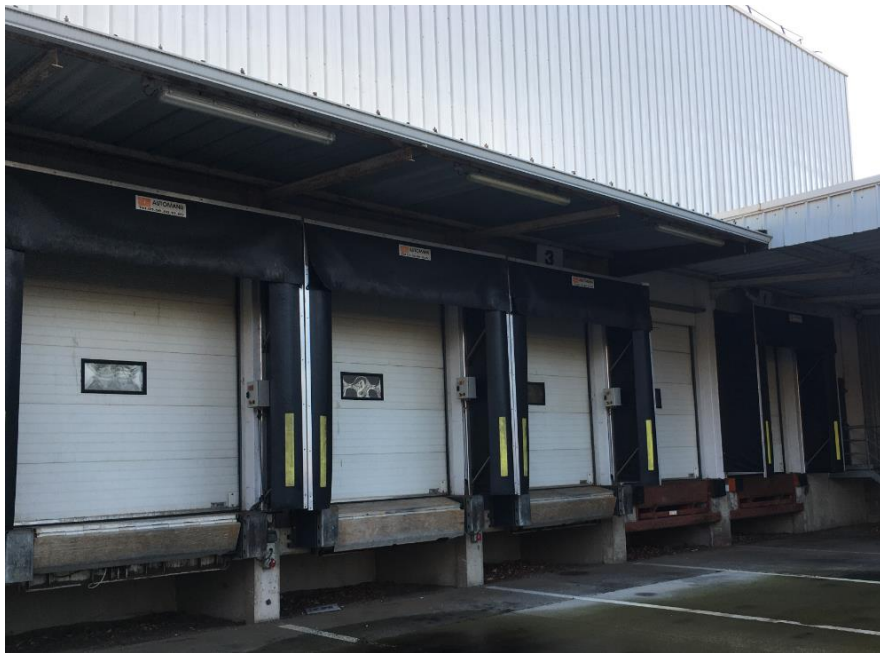
Nous pouvons noter que les façades ouest et est comportent des auvents au-dessus des quais de livraison. Ce type de configuration engendre des efforts dans les poteaux et augmente le risque de ruine vers l'extérieur.

Présence de auvents au-dessus des quais

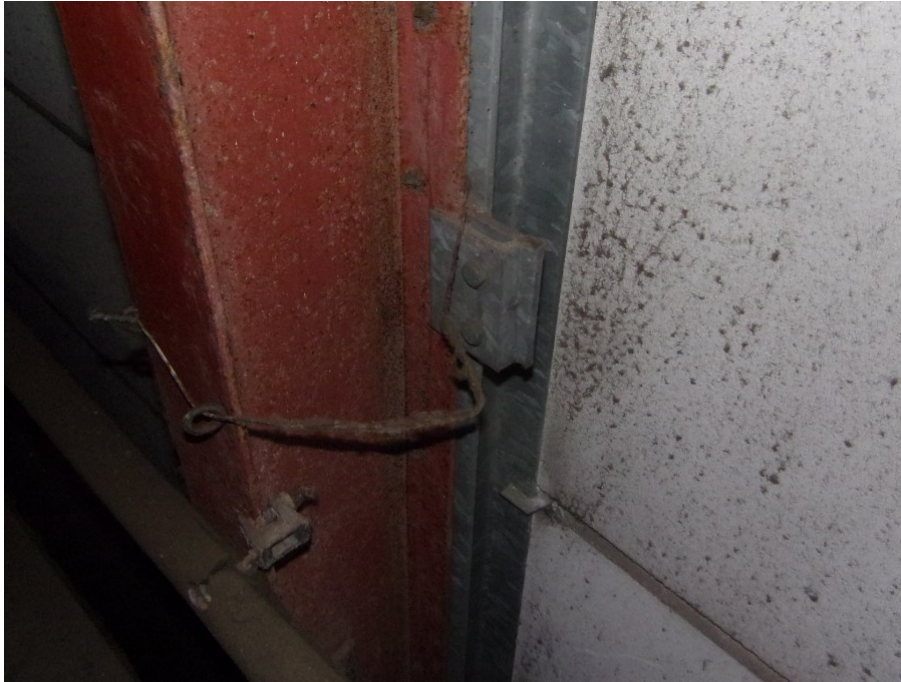
- un état général sain de la charpente métallique, sans trace de corrosion importante,
- une absence de diagonales au droit des palées de stabilité des longs-pans files A et F,
- une absence de fixation fusible du mur coupe-feu avec les poteaux de la file 8 (voir photo n°01)

Photo n°01 – Absence de fixation fusible du mur coupe feu file 8

⇒ ***Il faut prévoir la dépose du crapautage existant et la mise en œuvre d'un crapautage fusible pour éviter la ruine en chaîne (voir photo n°02)***

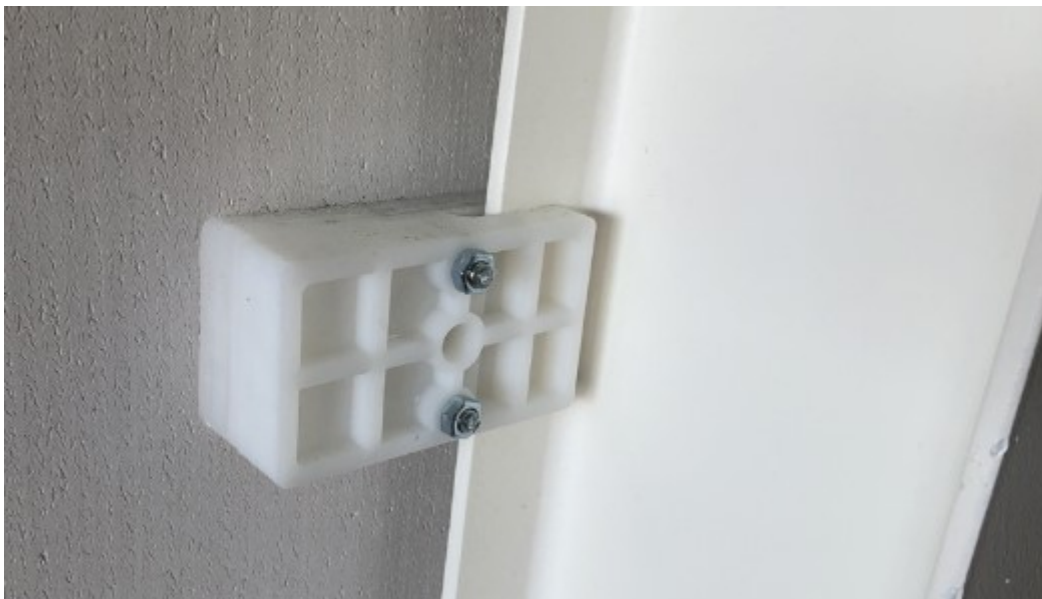
Photo n°02 – Exemple de crapautage fusible à prévoir

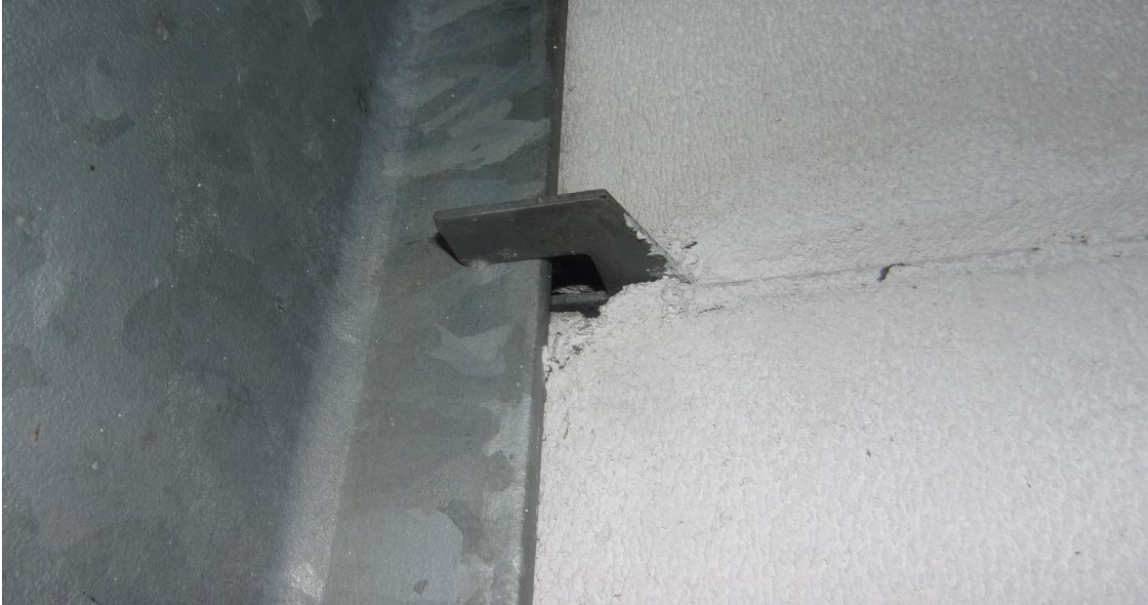
- un état général sain de la charpente métallique, sans trace de corrosion importante,
- absence de fixation fusible du mur coupe-feu avec les poteaux de la file 8' (voir photo n°03)
 - ⇒ ***Il faut prévoir la dépose du crapautage existant et la mise en œuvre d'un crapautage fusible pour éviter la ruine en chaîne (voir photo n°02),***

Photo n°03 – Absence d'assemblage fusible en file 8'

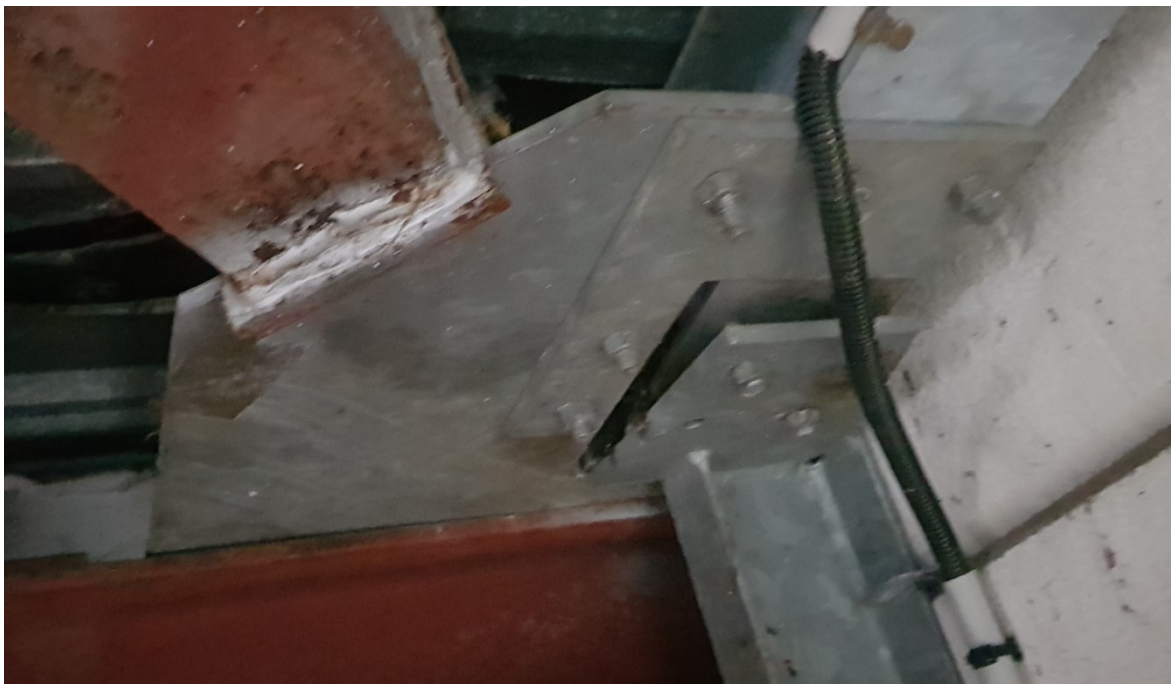
- reprise aléatoire de l'assemblage contre la file 8 lors de la création du mur coupe feu entre la zone 1 et 2 (voir photo n°04)
 - ⇒ ***Les assemblages défectueux en file 8' doivent être entièrement repris,***

Photo n°04 – Reprise aléatoire de l'assemblage lors de la construction du mur coupe feu entre la zone 1 et 2

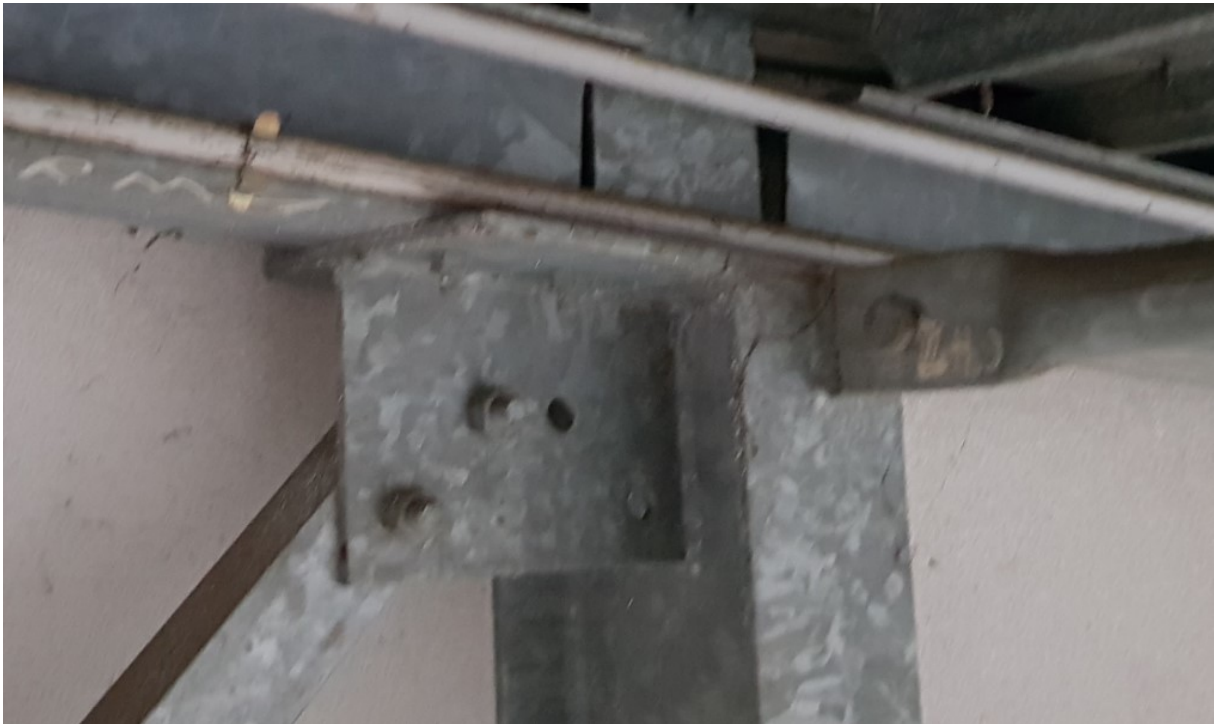
Photo n°05 – Diamètre des boulons différent – Palée de stabilité file 8

- différence de diamètre pour l'assemblage des diagonales de la palée de stabilité en file 8' (voir photo n°05)
 - ⇒ **Les boulons $\varnothing 12$ (6.8) doivent être remplacés par des boulons $\varnothing 12$ (8.8),**

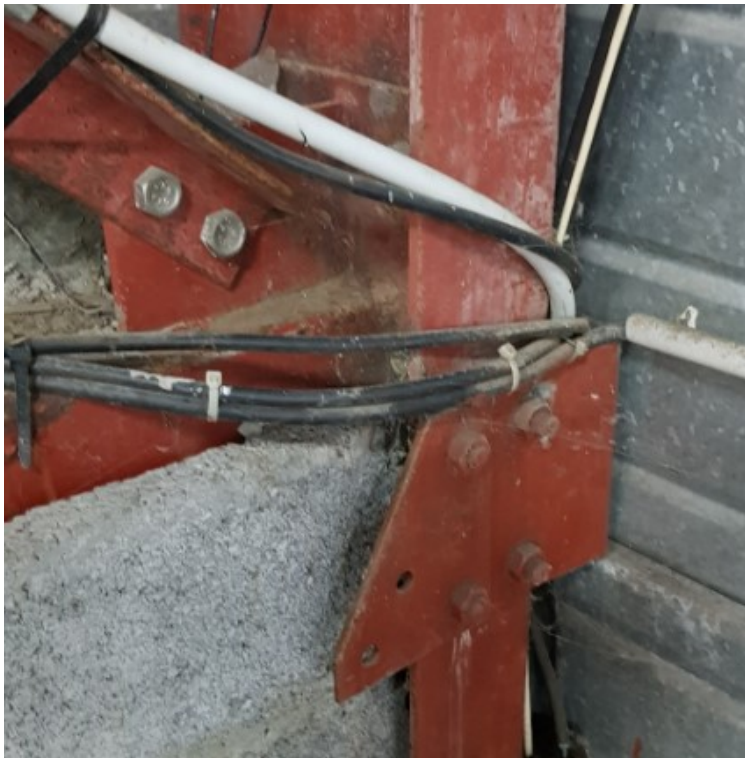
- une absence de diagonales au droit des palées de stabilité du long-pan file A (voir photo n°06),

Photo n°06 – Absence de la diagonale Cm90 de la palée de stabilité file A

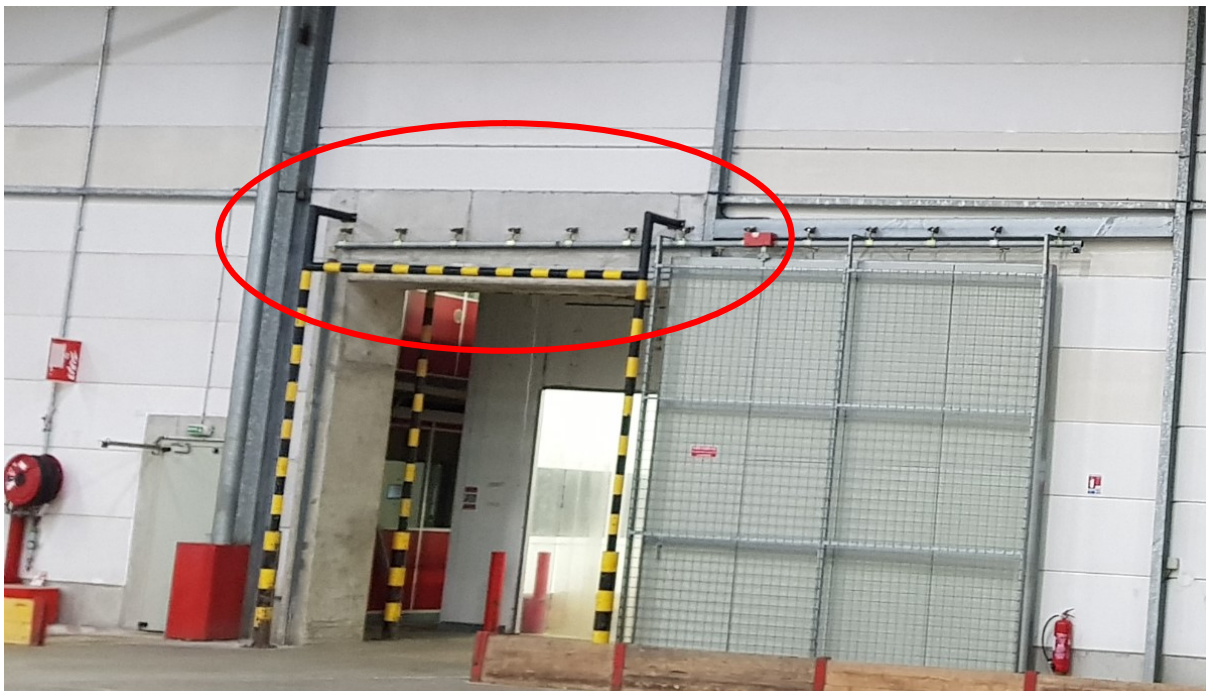
Photo n°07 – Absence d'une barre Bm80 en file 8'

- absence d'une barre Bm80 en file 8' (voir photo n°07)
 - ⇒ **Prévoir la mise en œuvre d'un buton assurant le maintien au flambement des poteaux Po80,**

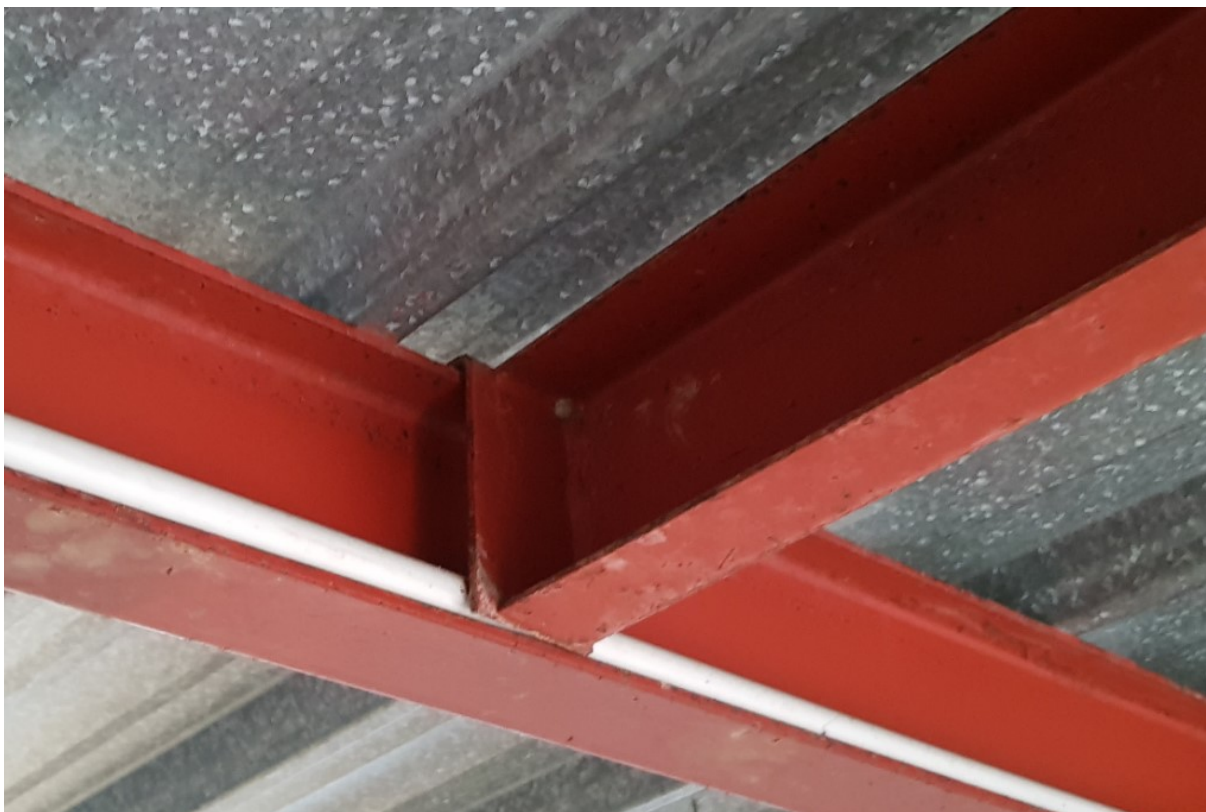
Photo n°08 – Absence de liaison des chevêtres de skydom

- absence d'assemblage des chevêtres des skydomes (voir photo n°08)
 - ⇒ **Prévoir la mise en œuvre d'un assemblage assurant la reprise des efforts de soulèvement,**

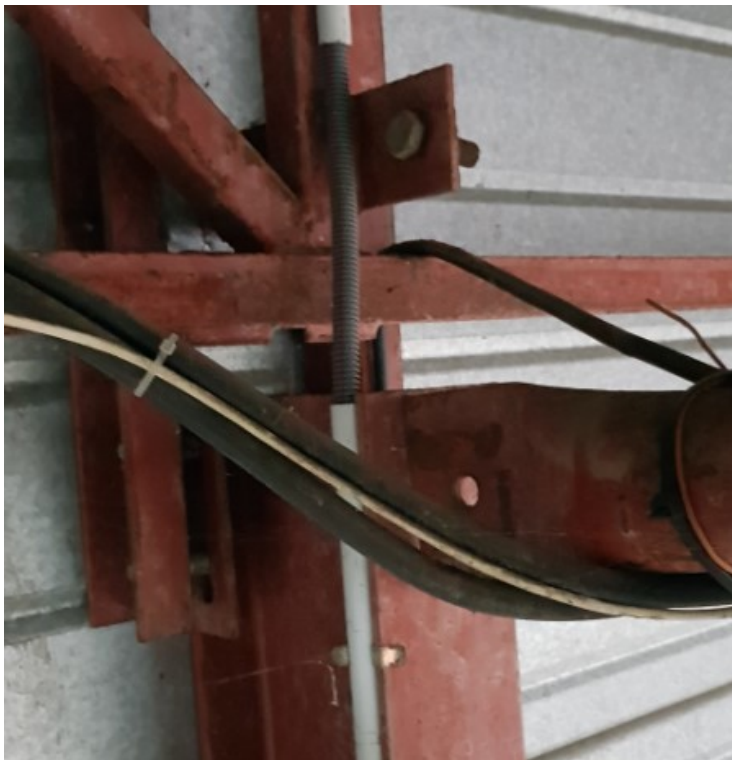
Photo n°09 – Absence de liaison du système d'antiflambement en file 11

- absence de liaison du système d'antiflambement en file 11 (voir photo n°09)
⇒ ***Il faut remettre en place l'assemblage,***

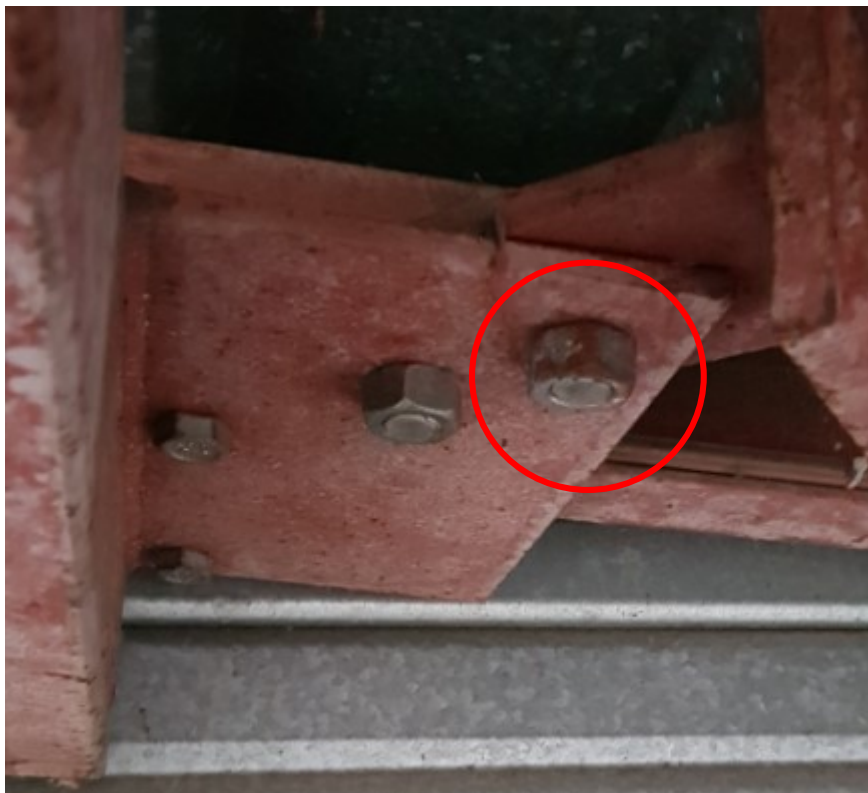
Photo n°10 – Longueur de boulon non conforme

- longueur de boulons non conforme (voir photo n°10)
⇒ ***Il faut prévoir le remplacement des boulons concernés,***

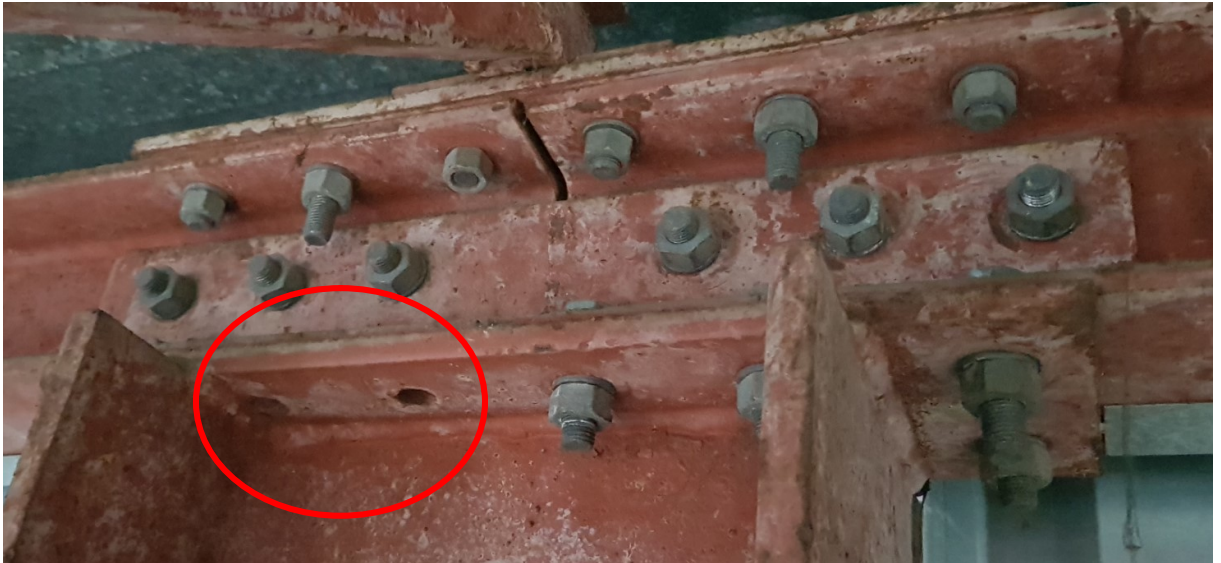
Photo n°11 – Absence de 2 fois 2 boulons dans l'assemblage du joint de transport des Mh10 en file C

- absence de boulons dans l'assemblage de transport de la membrure haute du portique de stabilité situé en file C (voir photo n°11)
 - ⇒ ***Il faut prévoir le remplacement des boulons concernés.***

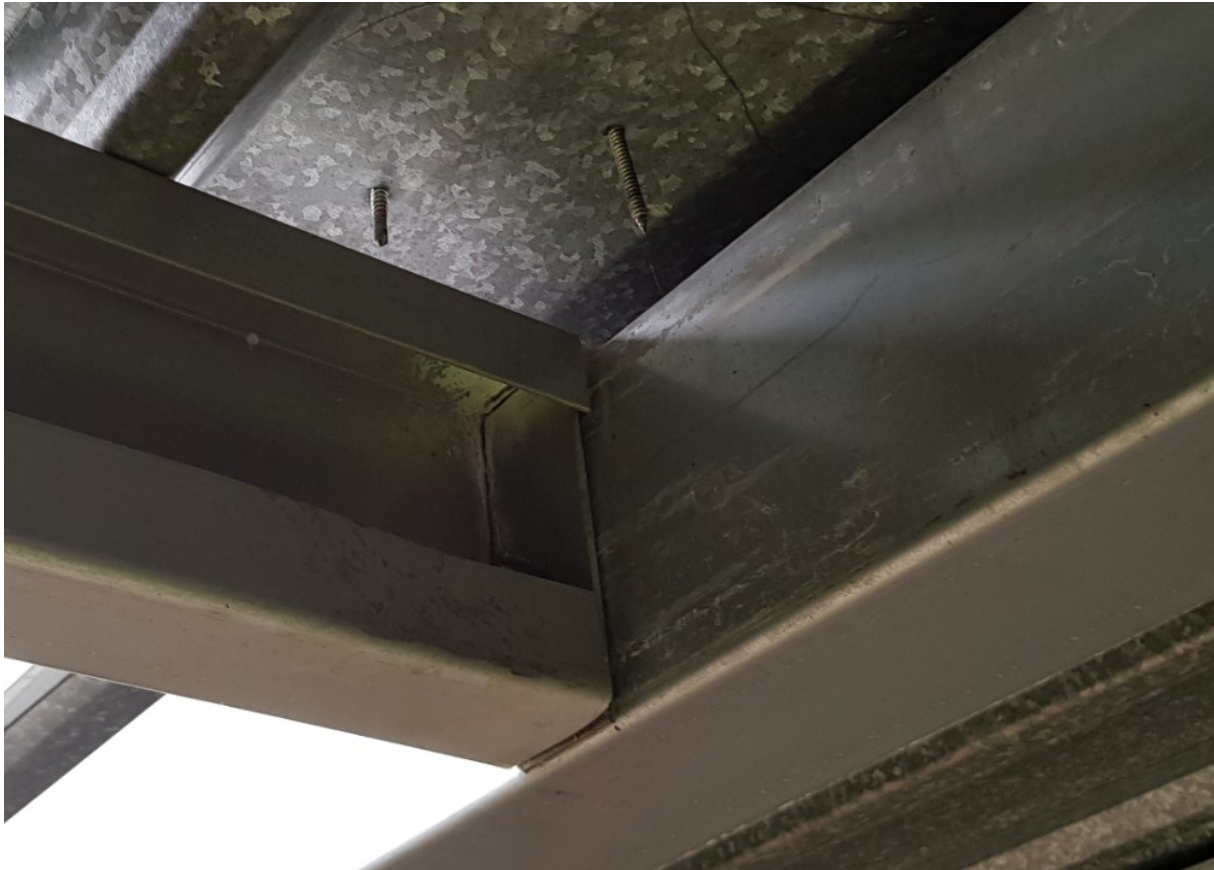
- un état général sain de la charpente métallique, sans trace de corrosion importante,
- absence d'assemblage des chevêtres des skydômes (voir photo n°12)
 - ⇒ **Prévoir la mise en œuvre d'un assemblage assurant la reprise des efforts de soulèvement.**

Photo n°11 – Absence de liaison des chevêtres de skydom
