Compte-rendu de suivi de chantier

Projet de création d'une usine de fabrication de batteries pour voiture dans l'usine PSA Douvrin
Automatives Cells Company

Objet	Suivi de mesures compensatoires		
Date de l'intervention	28/07/2022	Date de diffusion	02.08.2022
Lieu	Douvrin	Version	Version 1.1
Rédaction	C. PHILIPPE	Validation	A. LISOWSKI

Compte-rendu de suivi de chantier n°10

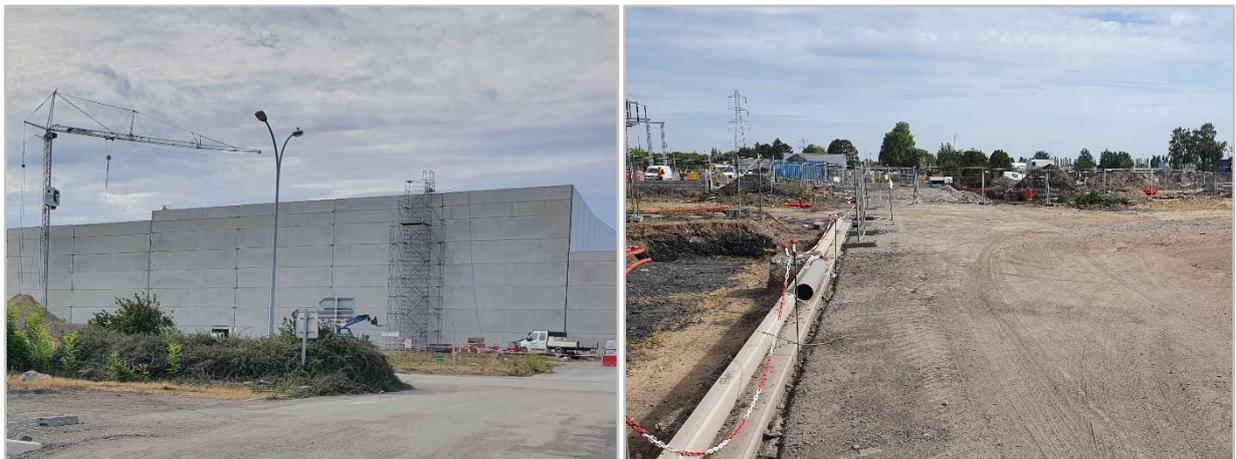
La phase de construction est toujours en cours (photos 1 et 2) et les balisages de délimitation des emprises sont toujours en places (cf. carte en fin de compte-rendu).

Photos 1 et 2 : zones en chantier pour la construction (Rainette, 2022)

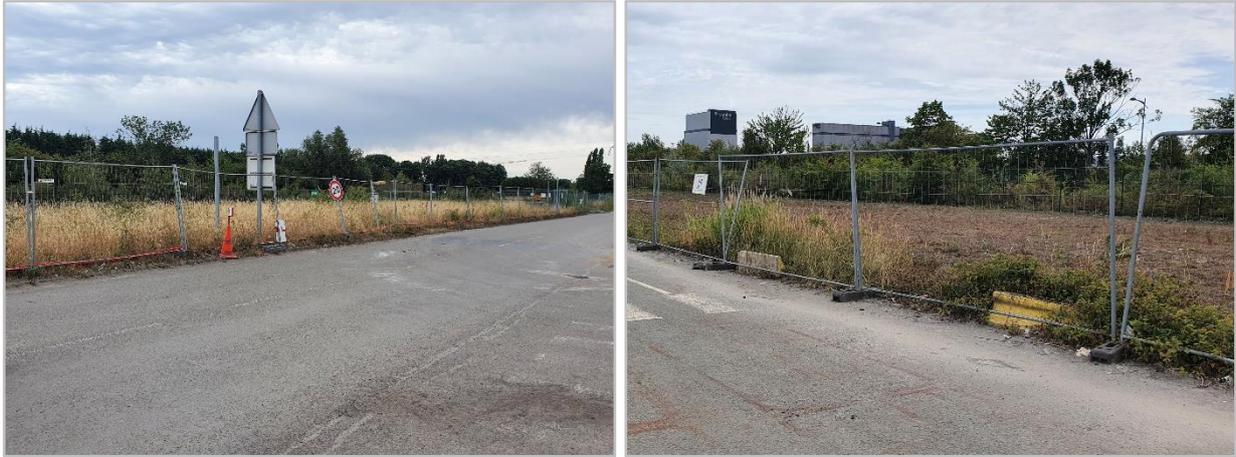
La zone d'évitement, dont le but est de préserver des habitats favorables à plusieurs groupes d'espèces à enjeux présents sur la zone d'étude, ainsi que de préserver des populations de nombreuses espèces floristiques d'intérêt patrimonial est toujours correctement délimitée (photo 3). Il est toutefois observé que l'entrée dans la zone peut actuellement être facilitée par des écarts verticaux dans la clôture (photo 4). **Il est conseillé de rajouter des brides en hauteur des clôtures de chantier enfin de garder la zone bien clôturée.**

Photos 3 et 4 : Zone d'évitement correctement balisée (à gauche) et exemple d'ajouts nécessaires de brides aux clôtures de chantier (à droite) (Rainette, 2022)

En ce qui concerne la zone d'évitement, des brides supplémentaires devront être mises-en-place sur les grilles de chantiers pour garder l'espace bien clos.

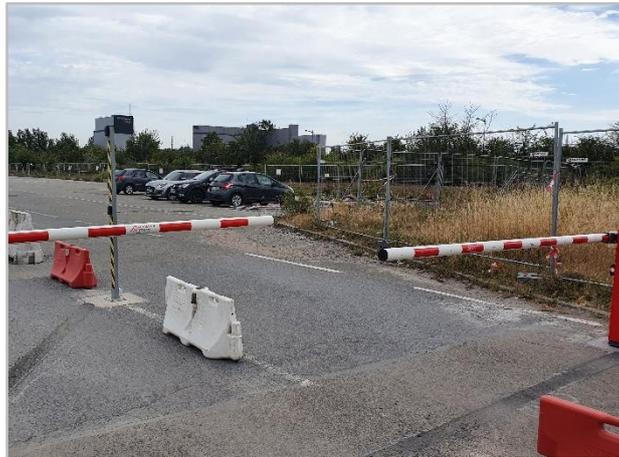
A noter qu'avec l'avancée du chantier, les accès à ce dernier ainsi que la circulation ont été modifiés, et un nouveau poste de garde a été installé en marge de la zone d'évitement. La fréquentation du lieu -bien que généralement temporaire- étant accrue, il reste d'autant plus important de vérifier que la zone est bien clôturée et non pénétrée (photo 5).

Photo 5 : Zone d'évitement en arrière d'un poste de garde et d'un parking associé (Rainette, 2022)

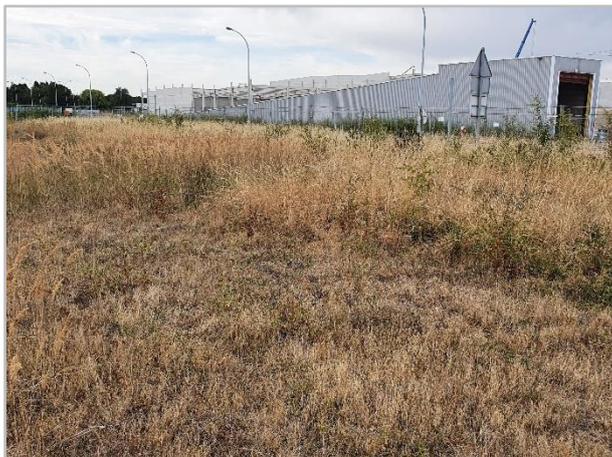
Par ailleurs, une mise-en-place d'une gestion par fauche tardive exportatrice annuelle pourrait être mise en place sur la moitié Ouest de la zone d'évitement, dont la végétation présente une physionomie prairiale (photo 6), afin de maintenir cet état prairial éparse et d'empêcher les arbustes de refermer le milieu.

Photos 6 : Moitié Ouest de la zone d'évitement où la mise-en-place d'une fauche exportatrice tardive annuelle est conseillée (Rainette, 2022)

Une fauche exportatrice tardive devra être mise-en-place sur les végétations prairiales des divers espaces sensibles (bande prairiale arborée, partie Ouest de la zone d'évitement).

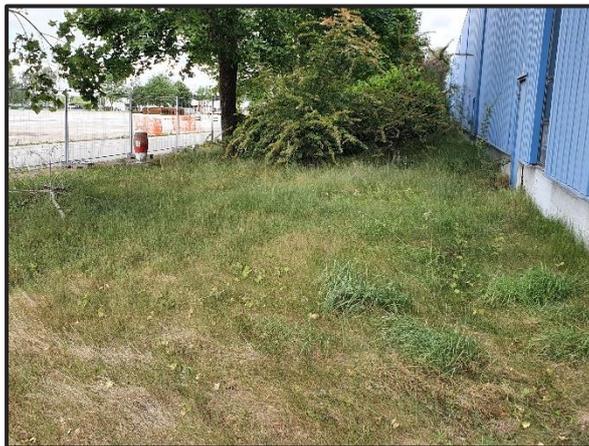
La bande prairiale arborée, zone sensible visée par la mesure R4 pour la préservation d'Ophrys abeille, est toujours correctement balisée et non impactée. De même, une gestion par fauche exportatrice tardive annuelle doit être mise-en-place sur cette zone. Cette dernière est en cours de contractualisation et devrait être effectuée en septembre. Pour les années suivantes, elle pourra être avancée à juillet.

Photo 7 : Bande prairiale arborées toujours balisée (Rainette, 2022)

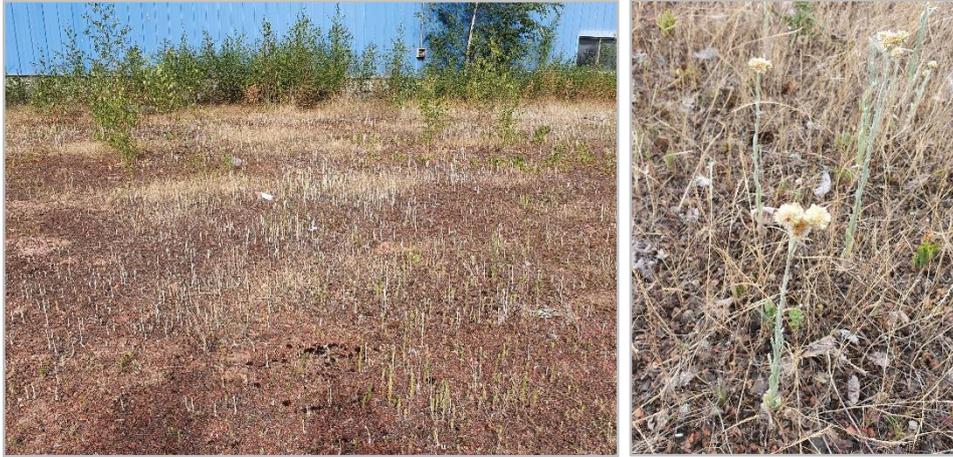
La station de Gnaphale jaunâtre protégée, autre zone sensible visée par la mesure R4, est toujours correctement balisée et le restera jusqu'à la fin du chantier. La station de Gnaphale est particulièrement développée cette année, un très grand nombre d'individus, actuellement en fleurs et pour certains en cours de fructification, étant observés (photos 8 et 9), et ce malgré la récolte de graine qui a été effectuée en 2021 et le prélèvement de quelques individus pour une transplantation « test » vers un site compensatoire qui a été effectué en juin 2022 par le CPIE Chaîne des terrils.

Photos 8 et 9 : Station de Gnaphale jaunâtre et individus en cours de floraison (Rainette, 2022)

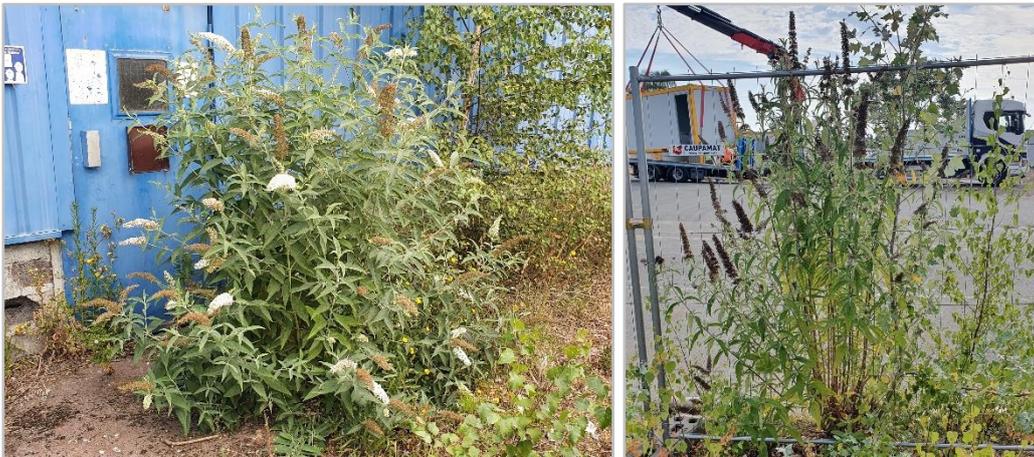
Un très jeune individu d'arbre aux papillons localisé à l'entrée chantier Sud-Est avait été mis en évidence lors des précédentes visites de chantier. Cet individu est toujours présent et devra être arraché. De plus, la présente visite de chantier a mis en évidence la présence de 3 individus dans la zone du Gnaphale, l'un correspondant à une pousse et les deux autres étant en fleurs, ainsi qu'un individu en fleurs en bordure de la zone chantier au Sud (photos 10 et 11).

Photos 10 et 11 : Individus d'arbres à papillons à éradiquer (Rainette, 2022)

Il est conseillé de procéder à un **tronçonnage suivi d'un dessouchage des individus adultes et à l'arrachage des jeunes individus**. Toutefois, les arbustes étant en cours (voire en fin) de floraison, **si cette opération n'est pas réalisable rapidement, c'est-à-dire avant fructification, il est fortement conseillé de couper toutes les inflorescences des individus** afin d'empêcher cette fructification et la dissémination de graines. Ces dernières devront être transportées dans des sacs étanches pour incinération. Suite au dessouchage, une veille et un arrachage rapide d'éventuelles repousses doivent être mises-en-place. Dans le cas où un dessouchage ne peut être réalisé, il sera nécessaire de réaliser plusieurs coupes successives pour épuiser les individus.

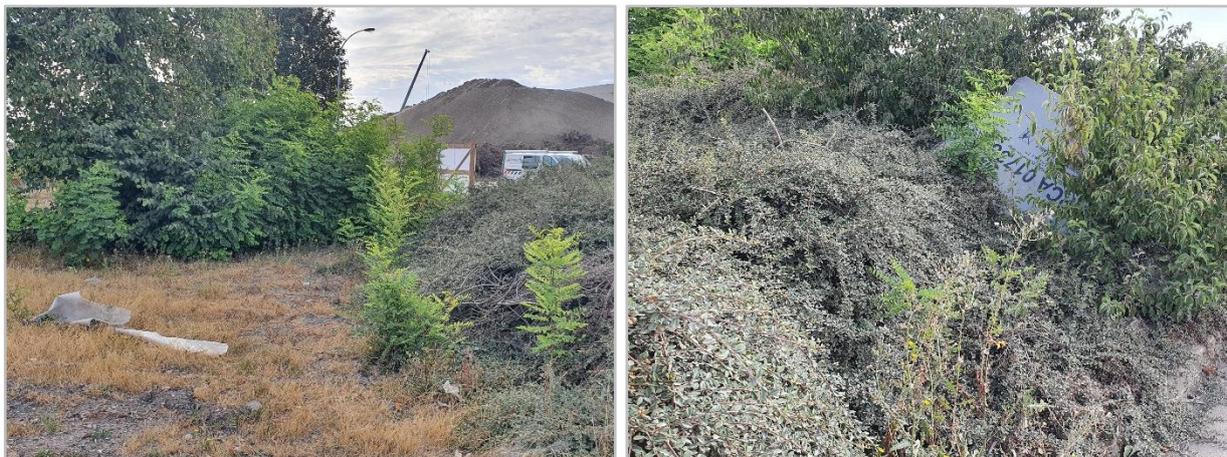
Non loin de la zone à Gnaphale, au niveau de surfaces enherbées et ornementales où un grand individu arboré de Robinier avait été coupé, de nombreux rejets sont à présents visibles (photos 12 et 13). Pour rappel, au cours du chantier cette zone finira par être défrichée et laissera place à une zone entièrement artificialisée. **Les individus devront donc être arrachés, les débris végétaux et les terres contaminées par leur système racinaire (même lorsque celui-ci est enlevé au maximum) devront être exportés**. Ces terres ne devront pas être réutilisées pour des zones végétalisées, mais peuvent éventuellement être réutilisées sous des surfaces artificialisées si l'artificialisation est réalisée rapidement (en dehors de la période de croissance des individus).

Photos 12 et 13 : Rejet de Robinier faux-acacia près de la zone à Gnaphale jaunâtre (Rainette, 2022)

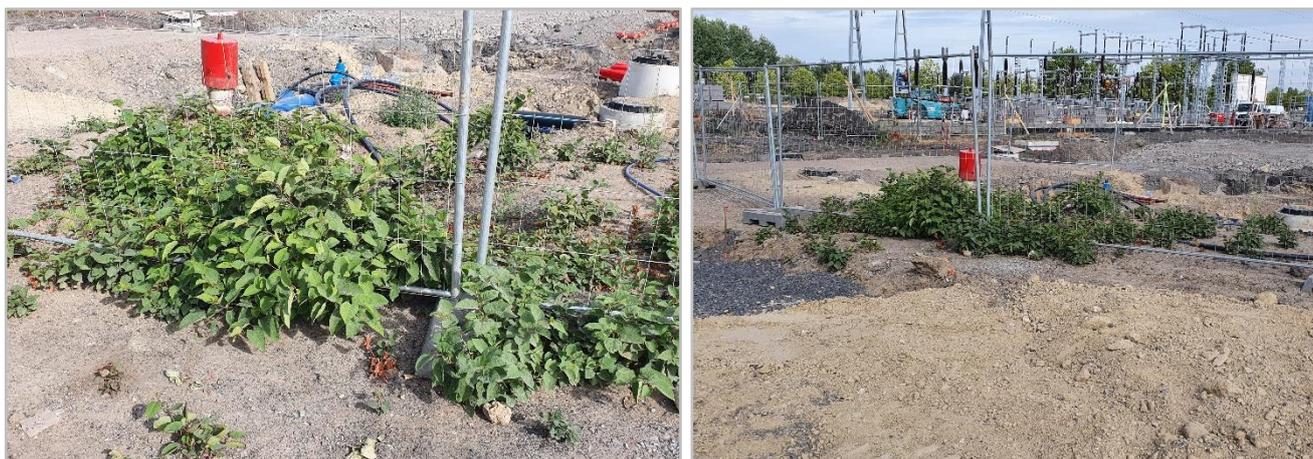
Malgré les divers traitements effectués sur la Renouée du Japon (bâchage par un géotextile, extraction des terres et traitement à la chaux), quelques repousses ont été observées au niveau de la station initiale (photos 14 et 15), dont la terre ne devait pas être totalement exempte de rhizomes ou de fragments divers.

Photos 14 et 15 : Repousses de Renouée du Japon au niveau de la station initiale (Rainette, 2022)

Même si au cours du chantier, cette zone doit être artificialisée, elle constitue actuellement une source de boutures et présente un risque conséquent de dissémination sur le chantier par les divers engins. **Ces terres contaminées doivent à nouveau être exportées (le transport doit être bâché) et traitées. En attendant que ce procédé soit réalisé, il est impératif de déplacer la grille de chantier actuelle afin d'entourer la station de Renouée du Japon et de la mettre en exclos vis-à-vis des engins de chantier.** Suite à l'export des terres, la zone devra être inspectée pour vérifier qu'aucune pousse n'a été laissée sur place, et les engins devront être soigneusement nettoyés. La position des repousses est visible sur la carte en fin de compte-rendu.

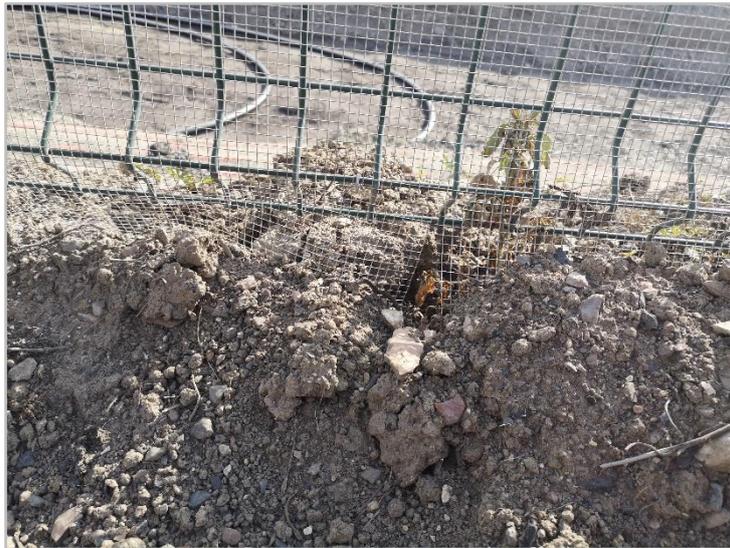
Le grillage à fine maille a été posé, mais ce dernier ne parcourt pas toute la barrière. Il y a une petite ouverture le long de la barrière, celle-ci est suffisante pour permettre aux amphibiens de franchir le dispositif (cf photo n°1).

Photo 1 : Petite ouverture au nord de la barrière à amphibiens (Rainette, 2022).

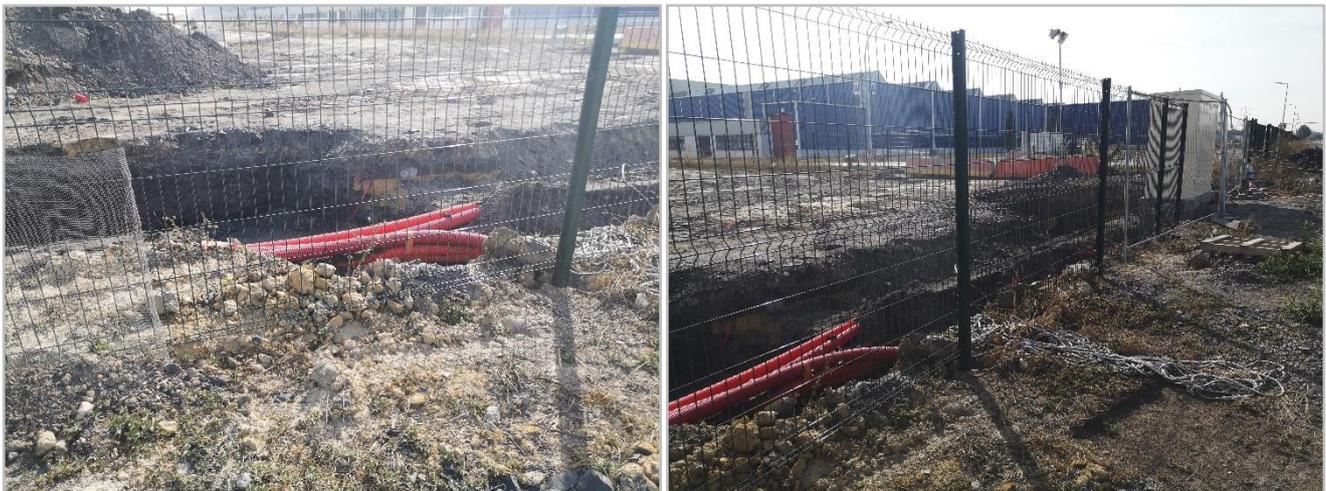
A son extrémité nord, on peut constater l'absence de grillage à fine maille et donc l'ouverture complète de la barrière. (cf photos 2 & 3).

Photos 2 et 3 : Absence de grillage à l'extrémité sud de la barrière (Rainette, 2022).

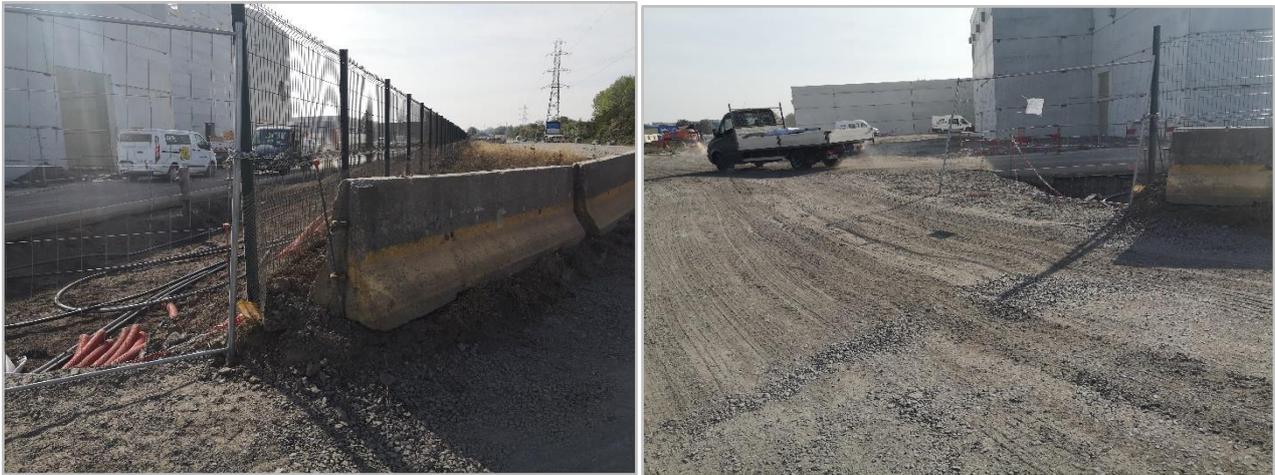
Une ouverture a été créée dans la barrière afin de permettre le passage d'engins de chantiers. Cette ouverture se trouve en bout de barrière, à l'extrémité sud, et constitue un danger pour les amphibiens (cf photos 4 & 5). En effet ces derniers longent la barrière

Photos 4 et 5 : Ouverture à l'extrémité nord de la barrière donnant sur le passage des engins de chantiers (Rainette, 2022)

et se retrouvent donc dirigés vers le passage des camions ce qui crée un risque d'écrasement très élevé. La création d'un dispositif anti-retour peut aider à diminuer ce risque de destruction.

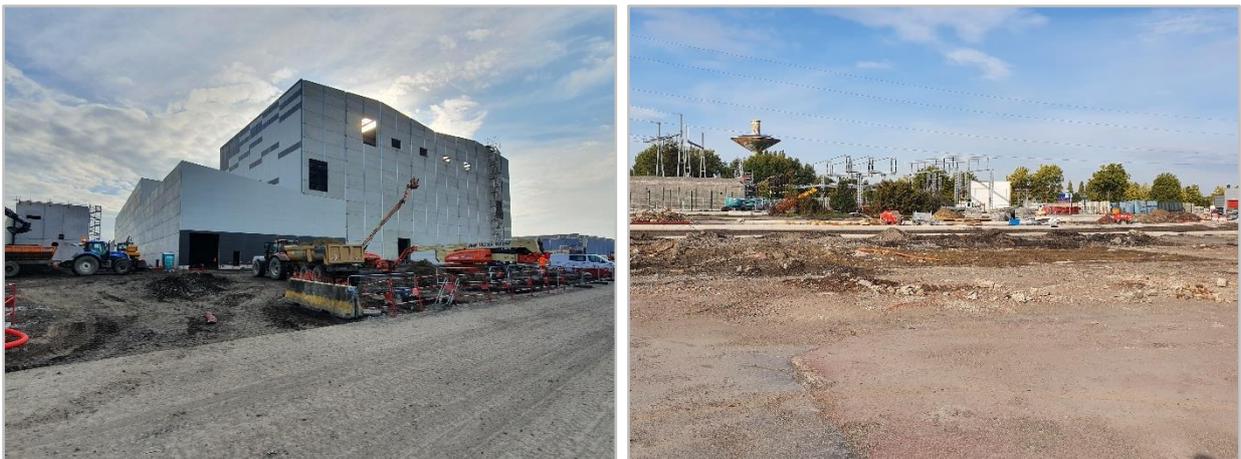
La phase de construction est toujours en cours (photos 1 et 2) et les balisages de délimitation des emprises sont toujours en places (cf. carte en fin de compte-rendu).

Photos 1 et 2 : zones en chantier pour la construction (Rainette, 2022)

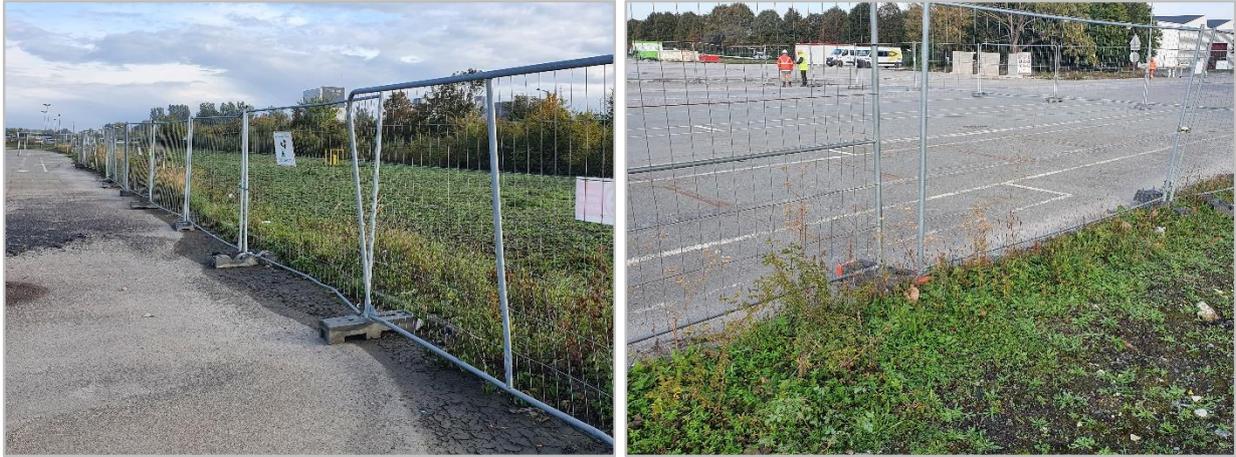
La zone d'évitement, dont le but est de préserver des habitats favorables à plusieurs groupes d'espèces à enjeux présents sur la zone d'étude, ainsi que de préserver des populations de nombreuses espèces floristiques d'intérêt patrimonial est toujours correctement délimitée. Comme observé lors de la visite précédente, l'entrée dans la zone peut actuellement être facilitée par des écarts verticaux dans la clôture, plusieurs clôtures n'étant plus liées entre elles (photos 3 et 4). **Il est toujours conseillé de rajouter des brides en hauteur des clôtures de chantier enfin de garder la zone bien clôturée.**

Photos 3 et 4 : Zone d'évitement correctement balisée mais facilement pénétrable (Rainette, 2022)

En ce qui concerne la zone d'évitement, des brides supplémentaires devront être mises-en-place sur les grilles de chantiers pour garder l'espace bien clos.

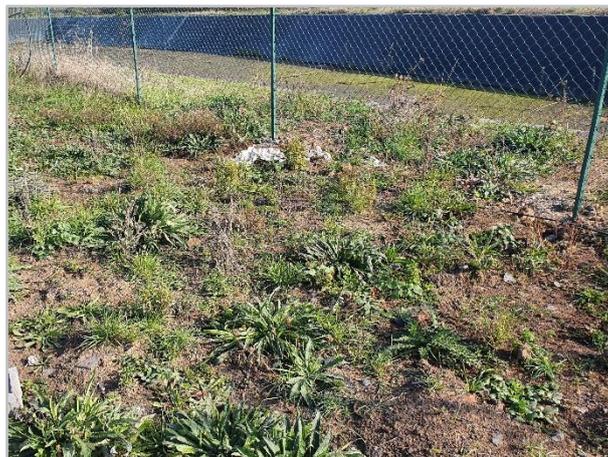
Pour l'instant, lors de la visite du 29/09/2022, aucun semis n'a encore été mis en place. Les zones sont actuellement recolonisées par des espèces rudérales, principalement la Vipérine (*Echium vulgare*) (photo 5).

Photo 5 : Zones impactées colonisées par des espèces rudérales (Rainette, 2022)

Pour rappel, suite aux impacts sur les marges de la zone d'évitement dus à la mise-en-place de conduites reliées au bassin, **une remise en état des 3 zones impactées doit être effectuée par un semis d'espèces prairiales adaptées et locales en fin d'été (début août à fin septembre) ou de mars à avril (liste d'espèces conseillées fournie en fin de document)**. Les zones impactées correspondent à 3 surfaces de 10 à 12 m de long totalisant un impact de la zone d'évitement de 140 m² (cf. carte en fin de compte-rendu) et n'accueillaient pas d'espèces d'intérêt patrimonial ou protégées.

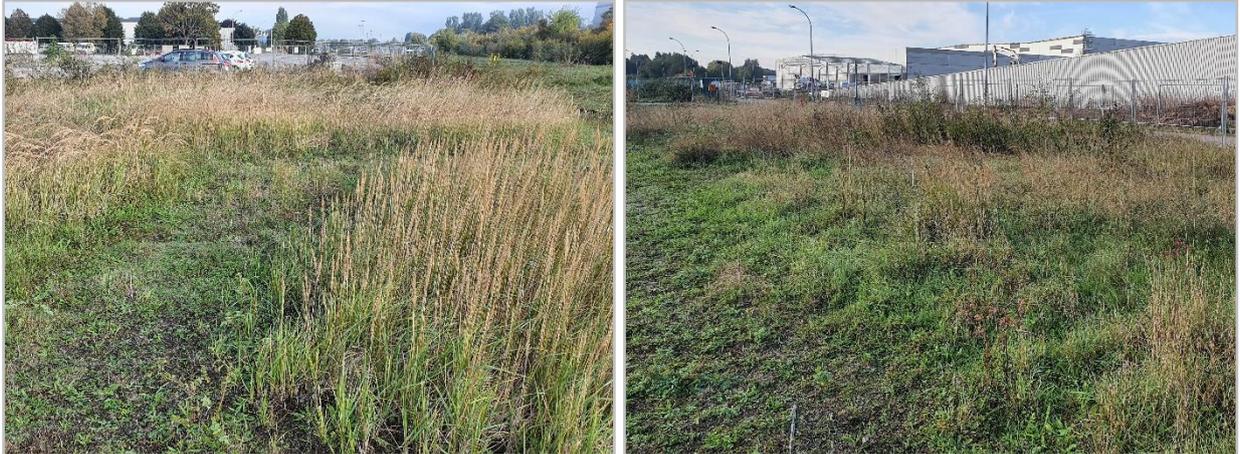
Comme rappelé lors de la visite précédente, une mise-en-place d'une gestion par fauche tardive exportatrice annuelle pourrait être mise en place sur la moitié Ouest de la zone d'évitement, dont la végétation présente une physiologie prairiale (photos 6 et 7), afin de maintenir cet état prairial éparse et d'empêcher les arbustes de refermer le milieu.

Photos 6 et 7 : Moitié Ouest de la zone d'évitement où la mise-en-place d'une fauche exportatrice tardive annuelle est conseillée (Rainette, 2022)

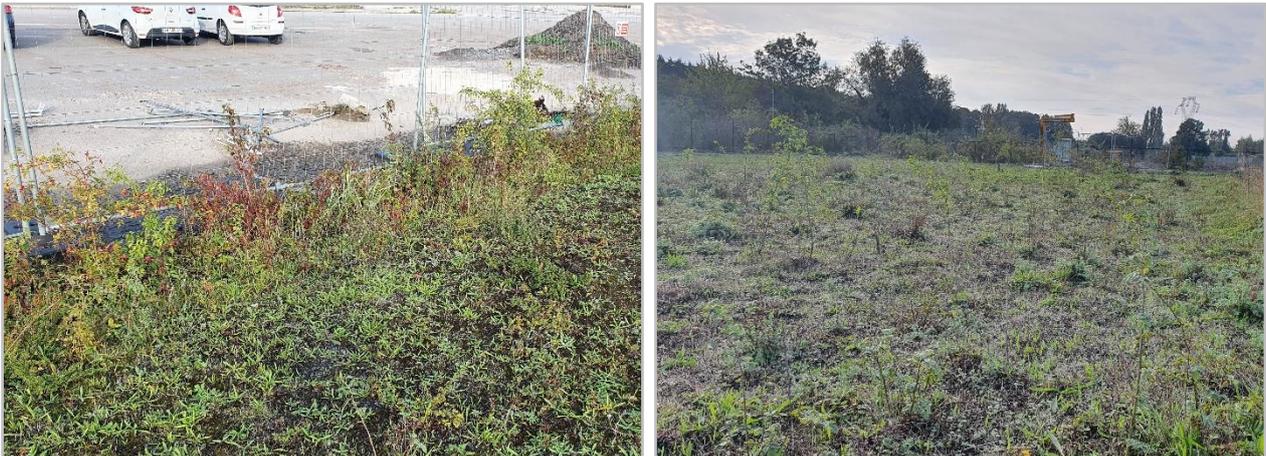
Sur le reste de la zone, un débroussaillage très ponctuel des arbustes pourra être effectué afin d'empêcher ces derniers de trop coloniser le milieu. En effet, de nombreux jeunes arbustes de Rosier (*Rosa* sp.) sont observés dans la partie Sud de la partie surfacique de la zone d'évitement (photo 7). Les arbustes bordants la zone seront toutefois maintenus (photo 8).

Photos 8 et 9 : Repousses arbustives spontanées à conserver en bordure de la zone d'évitement Ouest de la zone d'évitement où la mise-en-place d'une fauche exportatrice tardive annuelle est conseillée (Rainette, 2022)

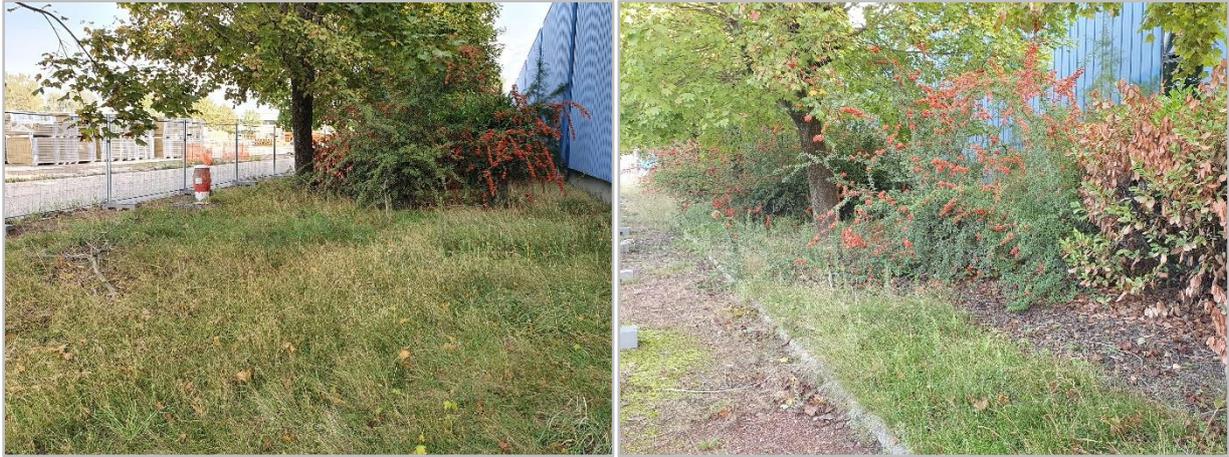
La bande prairiale arborée, zone sensible visée par la mesure R4 pour la préservation d'Ophrys abeille, est toujours correctement balisée et non impactée (photo 8). De même, une gestion par fauche exportatrice tardive annuelle doit être mise-en-place sur

cette zone. **Pour le moment, cette dernière n'a pas encore été mise en place.** Pour les années suivantes, elle pourra être avancée à juillet.

A noter toutefois que les arbustes ornementaux qui occupent cette bande plantée n'ont pas été taillés depuis l'installation du balisage de la zone en août 2021. La croissance de ces arbustes est telle qu'elle apporte une véritable ombre portée sur une majorité de la bande prairiale (photo 9). Pour rappel, les individus d'Ophrys abeille qui se développaient au sein de cette bande n'ont pas été réobservés pendant l'été 2022. Une taille de ces arbustes en période adaptée est donc conseillée afin d'augmenter la lumière portée à la strate herbacée (maximum une taille par an, entre le 1^{er} octobre et le 1^{er} mars).

Photos 10 et 11 : Bande prairiale arborée toujours balisée et ses arbustes ornementaux à forte croissance (Rainette, 2022)

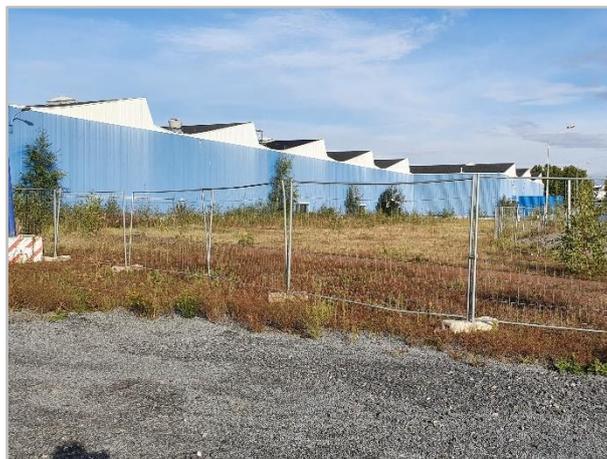
La station de Gnaphale jaunâtre protégée, autre zone sensible visée par la mesure R4, est toujours correctement balisée et le restera jusqu'à la fin du chantier (photo 12). La station de Gnaphale est particulièrement développée cette année, un très grand nombre d'individus en cours de fructification étant observés (photos 13 et 14). La station a également fait l'objet d'une récolte de graines par le CPIE Chaîne des terrils pour ensemencement vers un site compensatoire.

Photo 12 : Station de Gnaphale jaunâtre balisée et individus en cours de floraison (Rainette, 2022)

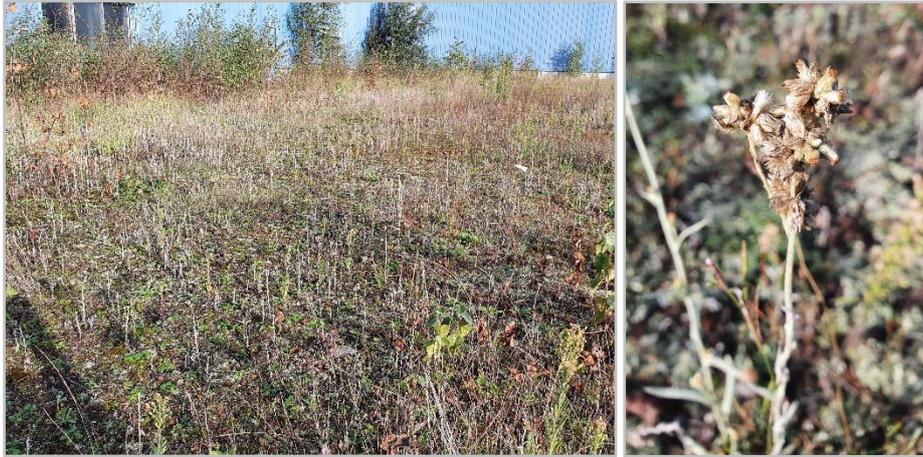
Photos 13 et 14 : Station de Gnaphale jaunâtre balisée et individus en cours de floraison (Rainette, 2022)

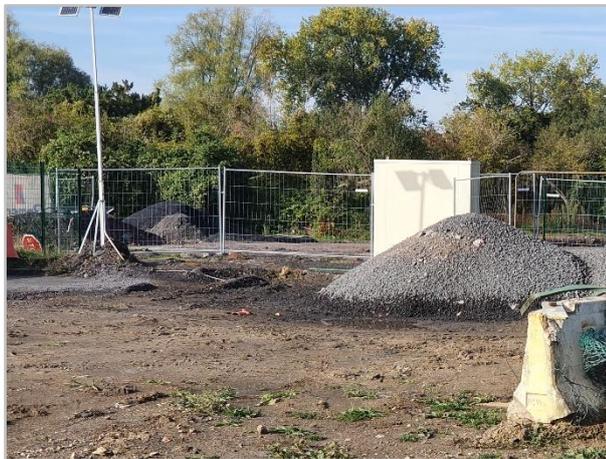
- La présence d'une petite ouverture dans la clôture fine maille → non vérifié.
- L'absence de fine maille à l'extrémité Sud (poste gaz en travaux) → pas d'avancée, la clôture est toujours interrompue au Sud, pas de présence de fine maille (photo 15).

Photos 15 : Clôture interrompue en arrière-plan avec présence de simples grilles (Rainette, 2022)

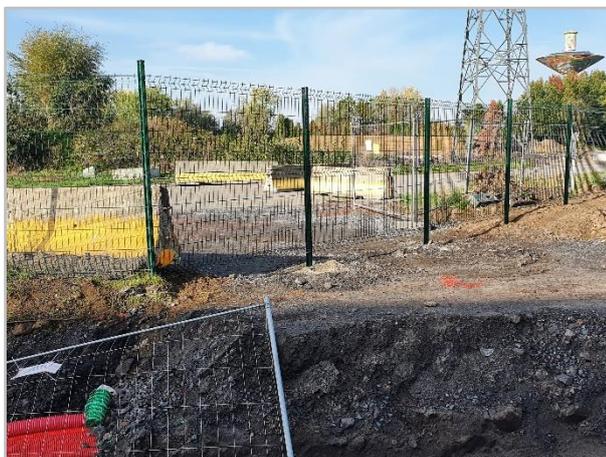
- La présence d'une ouverture totale à l'extrémité Nord de la barrière pour permettre le passage d'engins → l'ouverture permettant le passage d'engin a été refermé avec l'installation d'une clôture pérenne (photo 16). Celle-ci ne comporte pas de fine maille, toutefois cette entrée était localisée à l'extrémité Nord de la clôture, à partir de laquelle plus aucune clôture à amphibien n'était prévue. Par ailleurs, la fermeture de l'accès supprime ici une grande partie de la circulation qui était génératrice de risques. Il n'y a donc plus de risque accru pour les amphibiens à cet endroit. Il reste préconisé d'installer un dispositif anti-retour à cette extrémité Nord de la barrière afin de ne pas diriger les amphibiens vers le site.

Photos 16 : Accès refermé avec pose d'une clôture pérenne (Rainette, 2022)

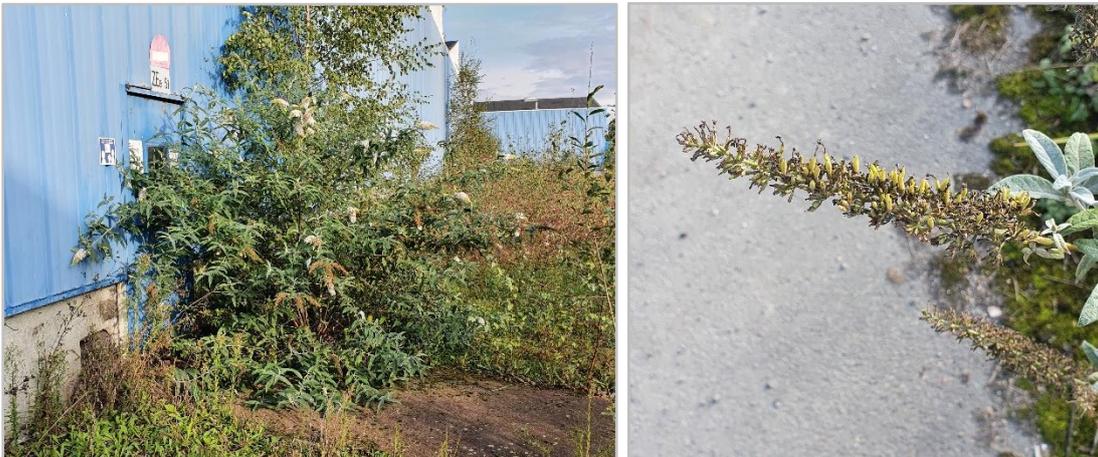
Les individus d'Arbre à papillons mis en évidence lors du précédent suivi de chantier n'ont pas encore été traités. Pour rappel, un très jeune individu d'arbre aux papillons est localisé à l'entrée chantier Sud-Est, 3 individus sont localisés dans la zone du Gnaphale (l'un correspondant à une pousse et les deux autres étant arbustifs), et un individu se trouve en bordure de la zone chantier au Sud-Est (photos 15).

Photos 17 et 18 : Individu d'arbre à papillons à éradiquer et fructification (Rainette, 2022)

Il est conseillé de procéder à un **tronçonnage suivi d'un dessouchage des individus adultes et à l'arrachage des jeunes individus**. Toutefois, lors de la présente visite, le début de la fructification des individus a été constaté (photo 16). **Ainsi, il est fortement conseillé de couper toutes les inflorescences des individus avant cette opération** afin d'empêcher la dissémination de graines. Ces dernières devront être transportées dans des sacs étanches pour incinération. Suite au dessouchage, une veille et un arrachage rapide d'éventuelles repousses doivent être mises-en-place. Dans le cas où un dessouchage ne peut être réalisé, il sera nécessaire de réaliser plusieurs coupes successives pour épuiser les individus.

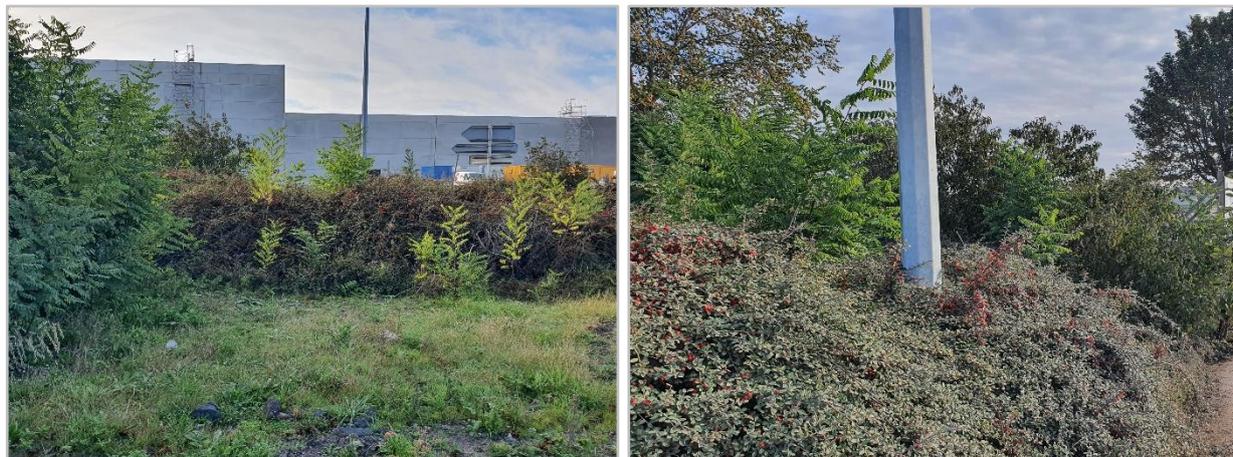
Les individus de Robinier faux-acacia mis en évidence lors du précédent suivi de chantier n'ont pas encore été traités. Pour rappel, non loin de la zone à Gnaphale, au niveau de surfaces enherbées et ornementales où un grand individu arboré de Robinier avait été coupé, de nombreux rejets sont à présents visibles (photos 12 et 13). Pour rappel, au cours du chantier cette zone finira par être défrichée et laissera place à une zone entièrement artificialisée. **Les individus devront donc être arrachés, les débris végétaux et les terres contaminées par leur système racinaire (même lorsque celui-ci est enlevé au maximum) devront être exportés**. Ces terres ne devront pas être réutilisées pour des zones végétalisées, mais peuvent éventuellement être réutilisées sous des surfaces artificialisées si l'artificialisation est réalisée rapidement (en dehors de la période de croissance des individus).

Photos 19 et 20 : Rejet de Robinier faux-acacia près de la zone à Gnaphale jaunâtre (Rainette, 2022)

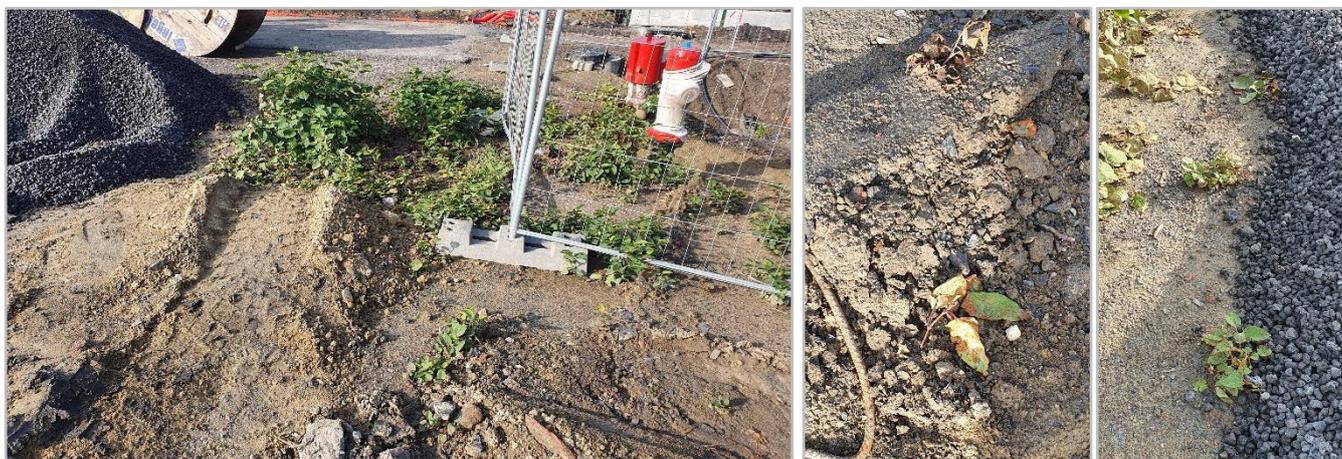
Lors de la précédente visite, il avait été rappelé que cette station constitue actuellement une source de boutures et présente un risque conséquent de dissémination sur le chantier par les divers engins. Il était impératif de **déplacer la grille de chantier actuelle afin d'entourer la station de Renouée du Japon et de la mettre en exclos vis-à-vis des engins de chantier. Cette consigne n'a pas été suivie et la station a fait l'objet de dépôts et de piétinement par des engins (photos 19)**. Quelques boutures coupées sont notamment visibles immédiatement autour de la station (photos 20 et 21).

Photos 21, 22 et 23 : Station de Renouée du Japon impactée et boutures coupées à proximité (Rainette, 2022)

La zone doit impérativement être clôturée avant éradication de la station.

Les terres contaminées doivent à nouveau être exportées (le transport doit être bâché) et traitées. Suite à l'export des terres, la zone devra être inspectée pour vérifier qu'aucune pousse n'a été laissée sur place, et les engins devront être soigneusement nettoyés. La position des repousses est visible sur la carte en fin de compte-rendu.

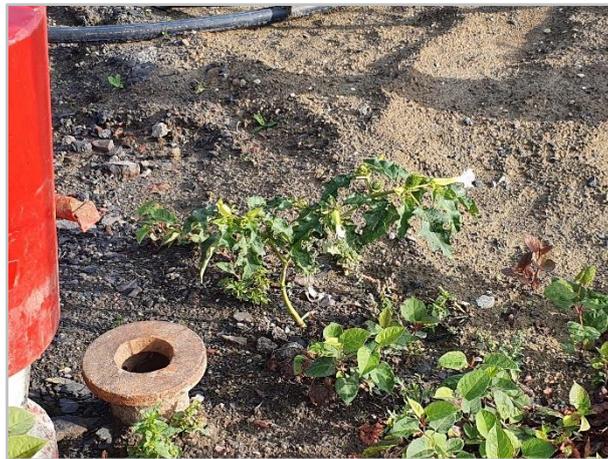
Un individu de Stramoine commune, espèce exotique envahissante qui se développait auparavant au même endroit que la station de Renouée du Japon, est également réapparu (photo 22). Localisé en plein milieu de la station de Renouée du Japon, ce dernier devra bénéficier du même traitement.

Photo 24 : Individu de Stramoine commune au cœur de la station de Renouée du Japon (Rainette, 2022)
