### Synthèse communale des inondations

#### Commune d'ABLAIN SAINT-NAZAIRE

# DETERMINATION DES ALEAS D'INONDATION SUR LE TERRITOIRE DE LA SOUCHEZ

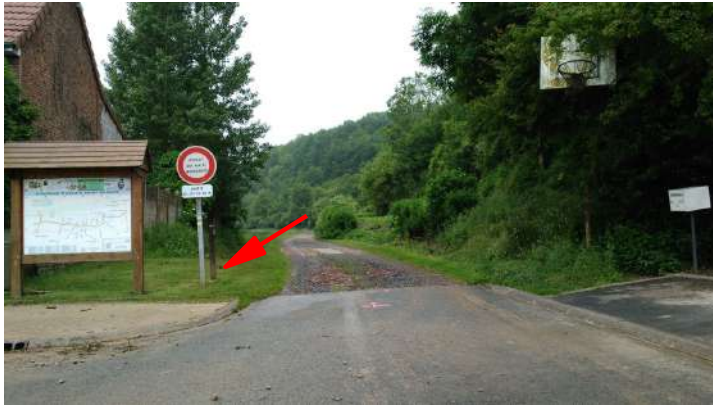
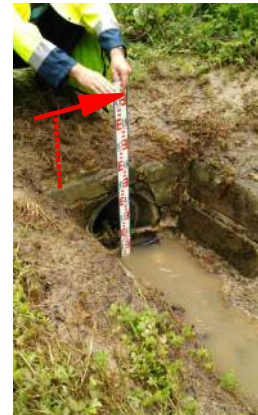
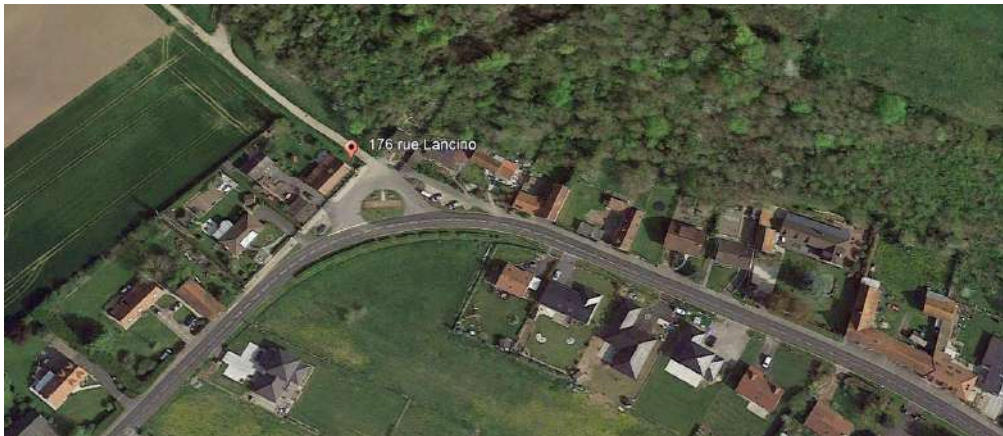
8

176 Rue Marcel Lancino, fossé de drainage du Chemin à Cailloux. Sur la margelle béton de la buse niveau 0,35 cm.

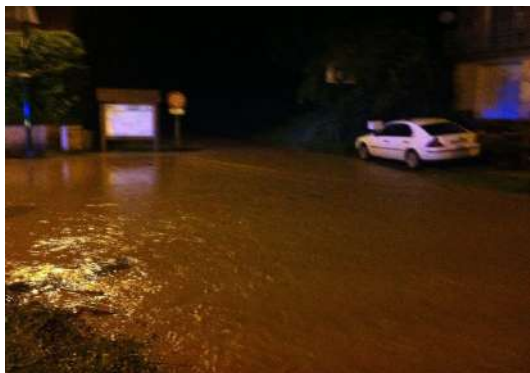
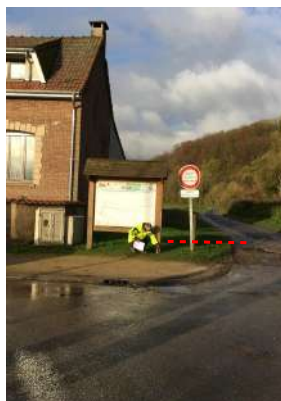
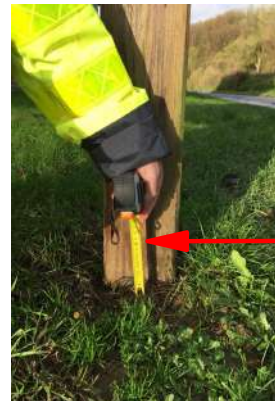
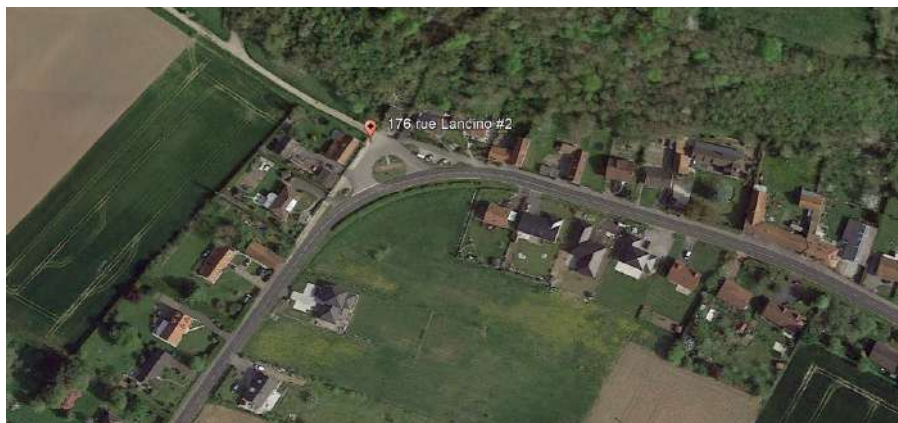
9			
<b>CODIFICATION</b>		Réf évènement : ZIC2016-2	Index du repère n° : 06_2016_009
		Photos site n° : ABL_SN_01.jpg	Photos repère n° : IMG_1942_L.jpg / IMG_1941_R.jpg
<b>SOURCE DU REPÉRAGE</b>			
Source :	<input checked="" type="checkbox"/> Campagne de terrain	<input type="checkbox"/> Documents (étude, ouvrage,...)	
	Préciser : Témoignage Adjoint (M. Ventorre)		
Repérage	Date : 9/12/2019	Heure :	Service/organisme : DH&E / DDTM_62
<b>LOCALISATION DU SITE</b>			
Département : 62			
Commune : ABLAIN-SAINT-NAZAIRE			
Description du site :	176 rue Lancino au débouché du Ruisseau à cailloux . Au pied du panneau d'information place à Pourceaux , 10 cm d'eau /au sol sur le poteau droit (photo).		
Coordonnées géographiques (L93) :			
X (m) :	678 398,40		
Y (m) :	7 033 273,69

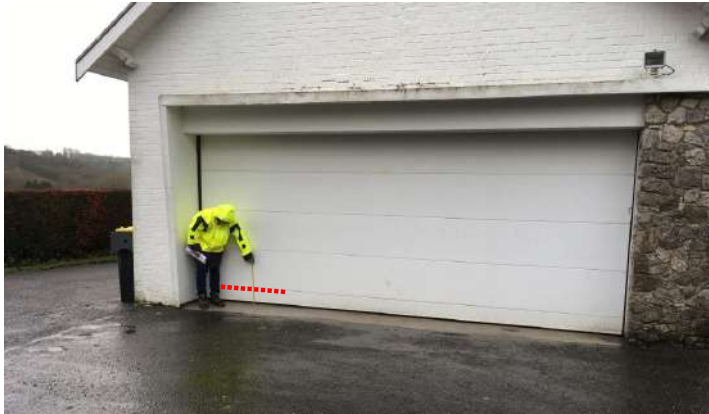
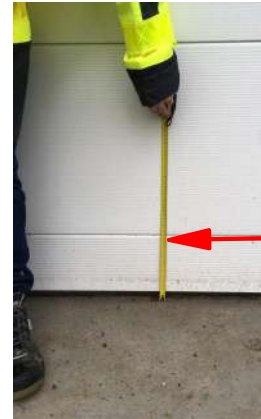
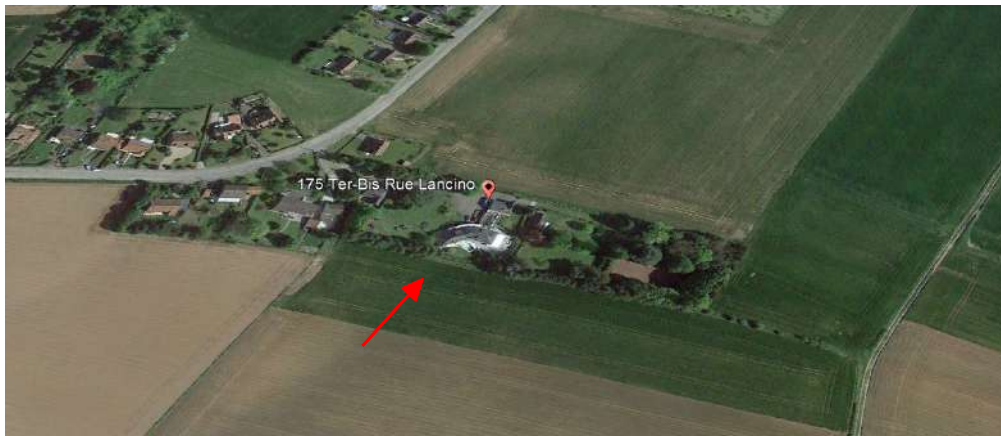
175 Ter-Bis Rue Marcel Lancino l'habitation a été inondée de part en part par des ruissellement et coulées boueuses issues du bas-fond agricole situé immédiatement à l'amont (flèche rouge sur le schéma de localisation). Au niveau de la porte du garage (coin gauche) il y avait une trace correspondant à 20 cm d'eau / au sol.

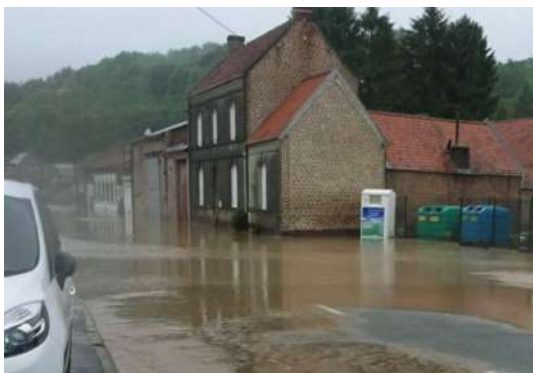
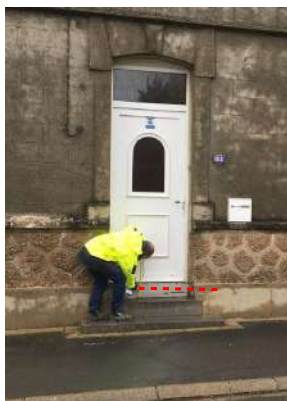
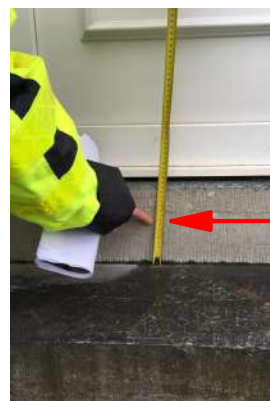
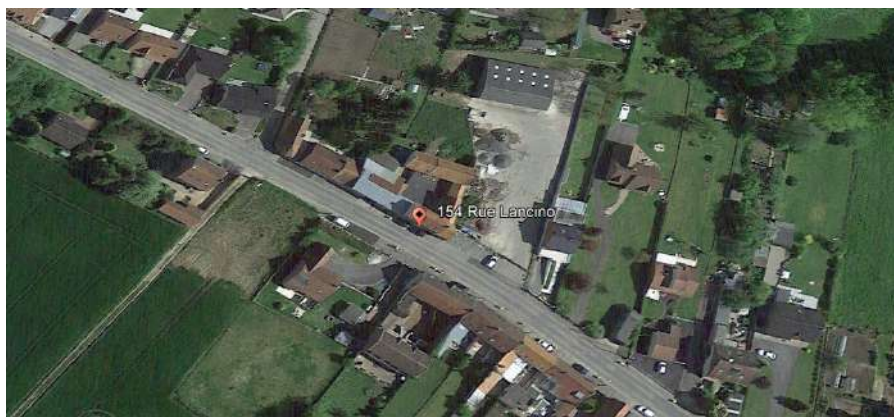
11		
<b>CODIFICATION</b>	Réf évènement : ZIC2016-2	Index du repère n° : 06_2016_011
	Photos site n° : ABL_SN_01.jpg	Photos repère n° : IMG_1949_L.jpg / IMG_1948_R.jpg
<b>SOURCE DU REPÉRAGE</b>		
Source :	<input checked="" type="checkbox"/> Campagne de terrain	<input type="checkbox"/> Documents (étude, ouvrage,...)
	Préciser : Témoignage Adjoint (M. Ventorre)	
Repérage	Date : 9/12/2019	Heure : Service/organisme : DH&E / DDTM_62
<b>LOCALISATION DU SITE</b>		
Département : 62		
Commune : ABLAIN-SAINT-NAZAIRE		
Description du site :	154 rue Lancino : le niveau sur la photo correspond à 10 cm / à la deuxième marche de l'entrée de la maison en dessous du seuil. Il est possible que ce ne soit pas le niveau maximum, même si d'après la mairie l'eau n'est pas rentrée dans la maison.	
Coordonnées géographiques (L93) :		
X (m) :	678 756,76	
Y (m) :	7 033 128,57

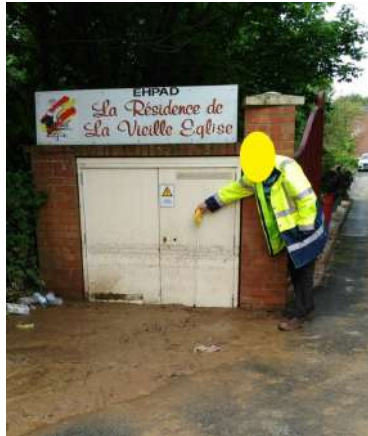
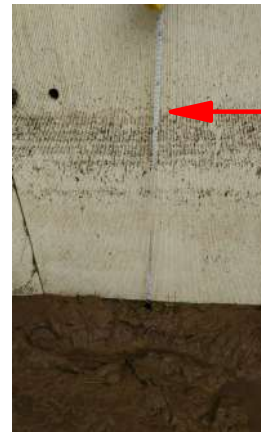
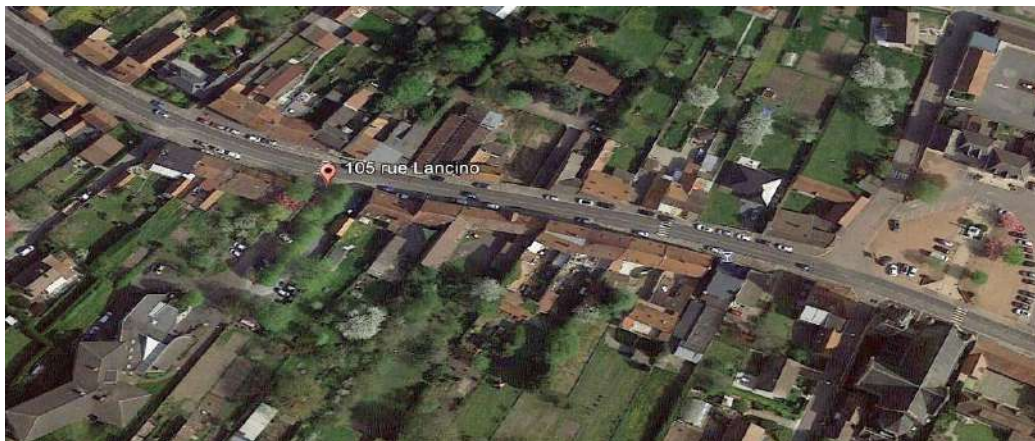
12

Description du site : 105 rue Marcel Lancino : armoire électrique devant l'EPHAD, niveau 63 cm / au sol.

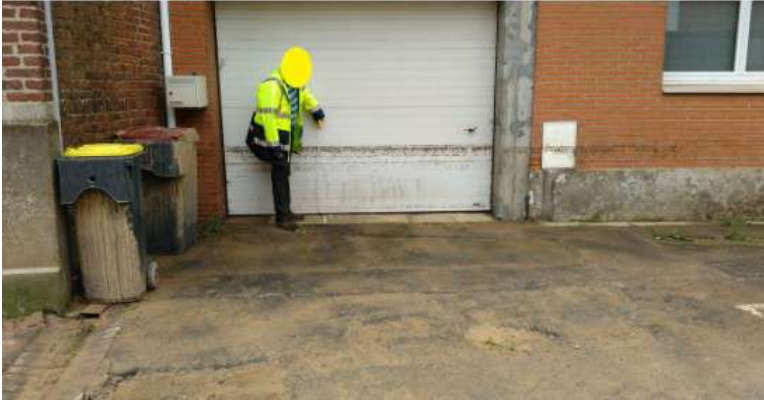
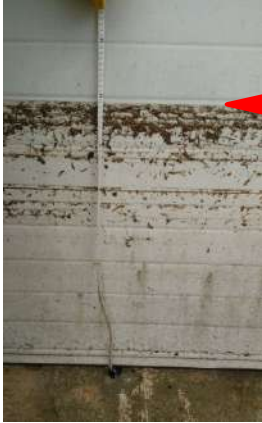
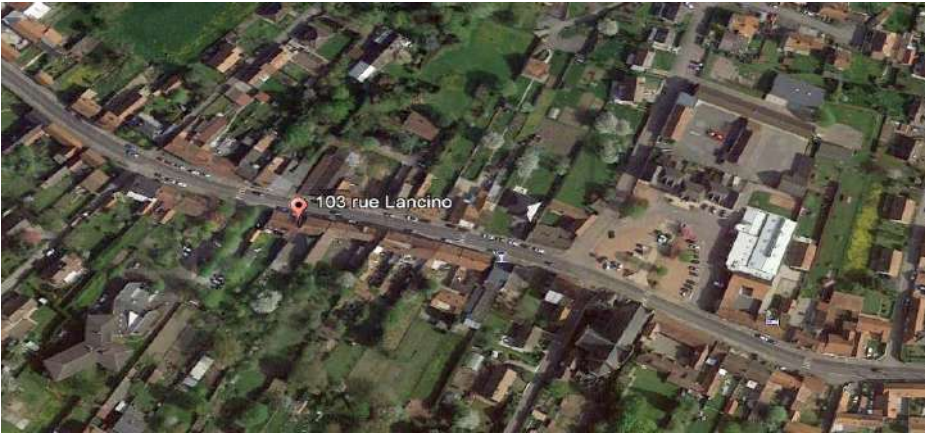
14			
<b>CODIFICATION</b>		Index du site : ZIC2016-2	Index du repère n° : 06_2016_014
		Photos site n° : DDTM_048_SITE.jpg	Photos repère n° : DDTM_048_PHE.jpg
<b>SOURCE DU REPÉRAGE</b>			
Source :	<input checked="" type="checkbox"/>	Campagne de terrain	<input type="checkbox"/>
			Documents (étude, ouvrage,...)
Préciser :	l'information a été relevée par la DDTM 62 sur le terrain / PHE04		
Repérage	Date : 08/06/2016	Heure :	Service/organisme : DDTM 62
<b>LOCALISATION DU SITE</b>			
Département : 62			
Commune : ABLAIN-SAINT-NAZAIRE			
Description du site :	103 Rue Marcel Lancino, devant de garage. Niveau atteint 79 cm /au sol (laisse de crue visible).		
Coordonnées géographiques (L93) :			
X (m) :	679 335,11		
Y (m) :	7 032 788,60		
Photos d'ensemble du site :		Photos du repère / de la laisse de crue :

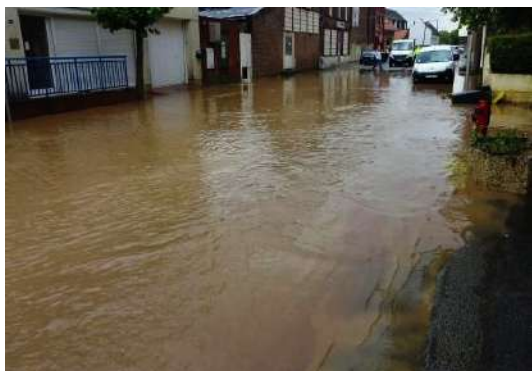
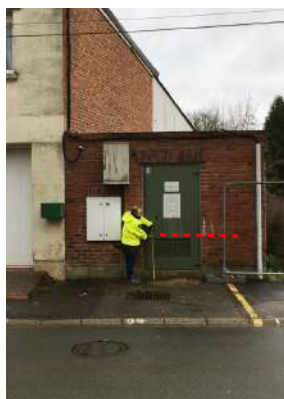
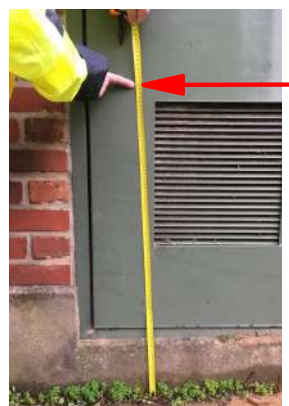
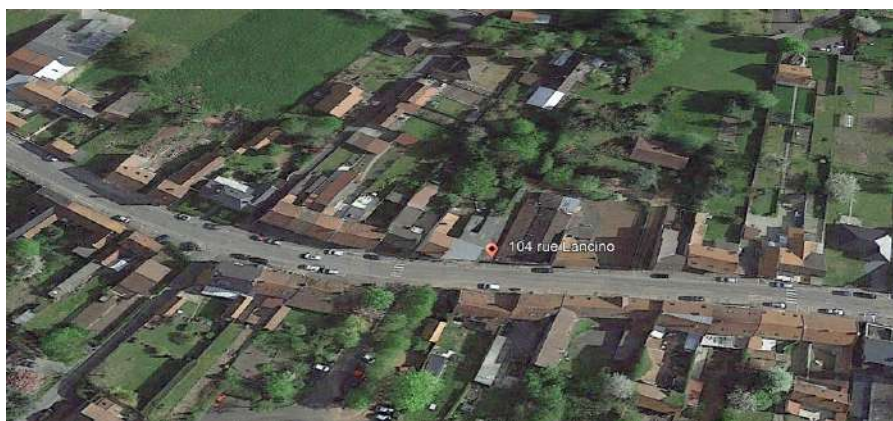
104 rue Lancino au niveau du point le plus bas de la route . Niveau atteint 90 cm sur le transformateur électrique au maximum de l'inondation. On notera que la photo de l'évènement à été prise un peu plus tard alors que le niveau avait déjà baissé.

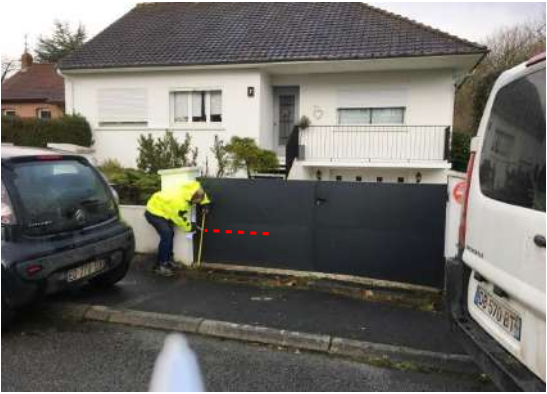
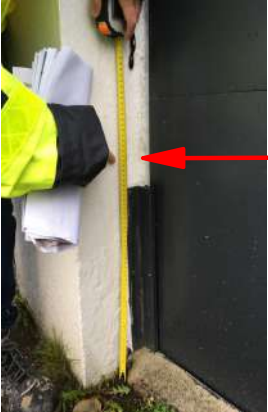
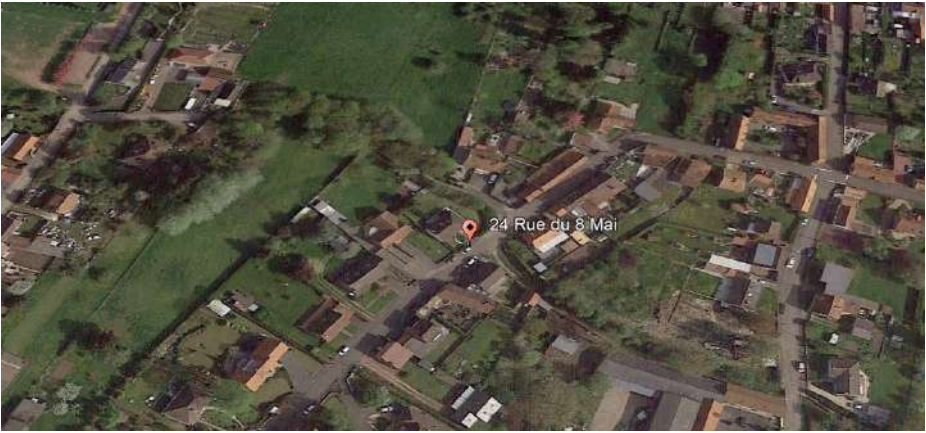
16			
<b>CODIFICATION</b>		Index du site : ZIC2016-2	Index du repère n° : 06_2016_016
		Photos site n° : IMG_1956_L.jpg	Photos repère n° : IMG_1955_R.jpg
<b>SOURCE DU REPÉRAGE</b>			
Source :	<input checked="" type="checkbox"/> Campagne de terrain	<input type="checkbox"/> Documents (étude, ouvrage,...)	
Préciser : <b>Témoignage Adjoint (M. Ventorre)</b>			
Repérage	Date : 08/06/2016	Heure :	Service/organisme : Service/organisme : DH&E / DDTM_62
<b>LOCALISATION DU SITE</b>			
Département : 62			
Commune : ABLAIN-SAINT-NAZAIRE			
Description du site :	24 Rue du 8 Mai. Niveau atteint 50 cm /au sol sur le pilier gauche du garage correspondant approximativement à la glissière d'un batardeau.		
Coordonnées géographiques (L93) :			
X (m) :	679 811,05		
Y (m) :	7 032 842,64		
Photos d'ensemble du site :		Photos du repère / de la laisse de crue :

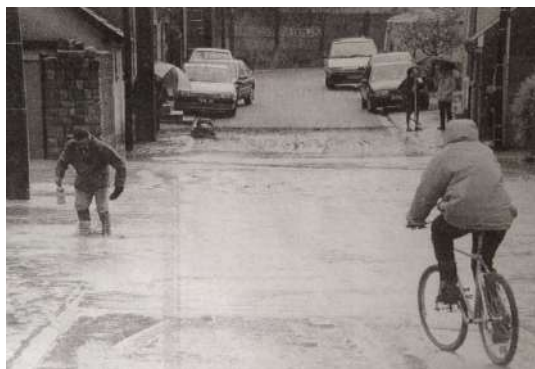
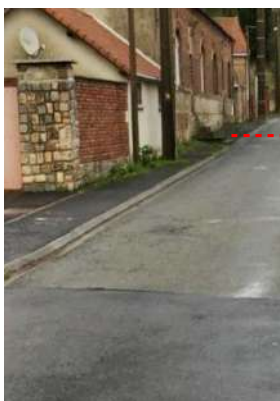
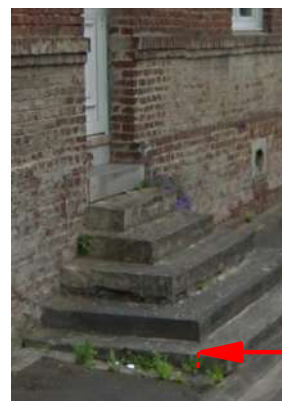
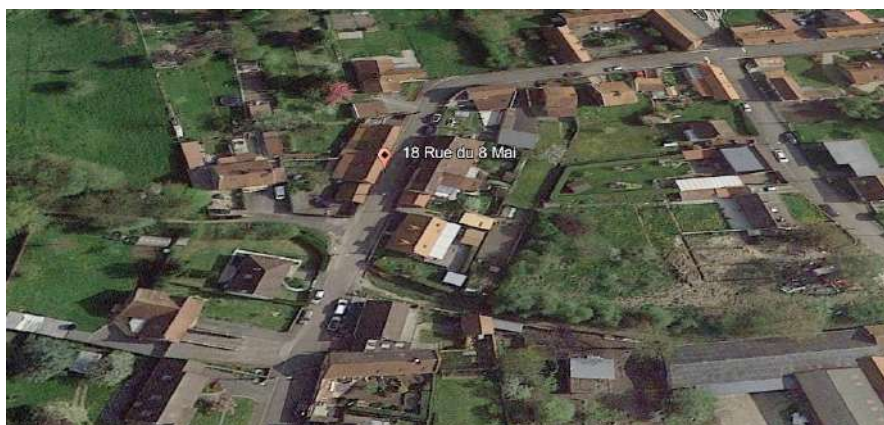
17			Energie Hydraulique & Energie
<b>CODIFICATION</b>	Réf évènement : ZIC2001	Index du repère n° : 07_2001_001	
	Photos site n° : ABL_SN_04.jpg	Photos repère n° : IMG_1957_L.jpg / IMG_1957_R.jpg	
<b>SOURCE DU REPÉRAGE</b>			
Source :	<input checked="" type="checkbox"/> Campagne de terrain <input type="checkbox"/> Documents (étude, ouvrage,...)		<b>PROLOG</b> INGÉNIEURS
	Préciser : Repérage d'après photo		
Repérage	Date : 9/12/2019	Heure :	Service/organisme : DH&E / DDTM_62
<b>LOCALISATION DU SITE</b>			
Département : 62			
Commune : ABLAIN-SAINT-NAZAIRE			
Description du site :	Devant l'entrée du 18 Rue du 8 Mai, le niveau des débordements du 7 juillet 2001 se situe sur la 1ère marche de l'escalier soit 15 cm / au sol sur le trottoir à l'angle gauche (photo). Ce niveau correspond à la bordure externe de la crue de 2001 sur voirie.		
Coordonnées géographiques (L93) :			
X (m) :	679 837,50		
Y (m) :	7 032 861,65

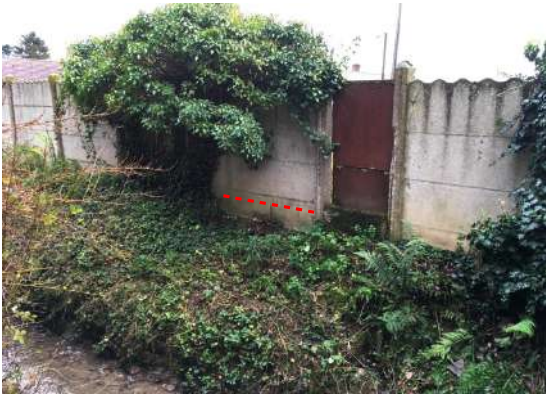
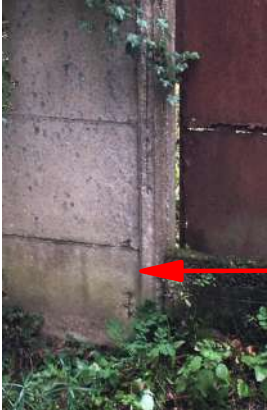
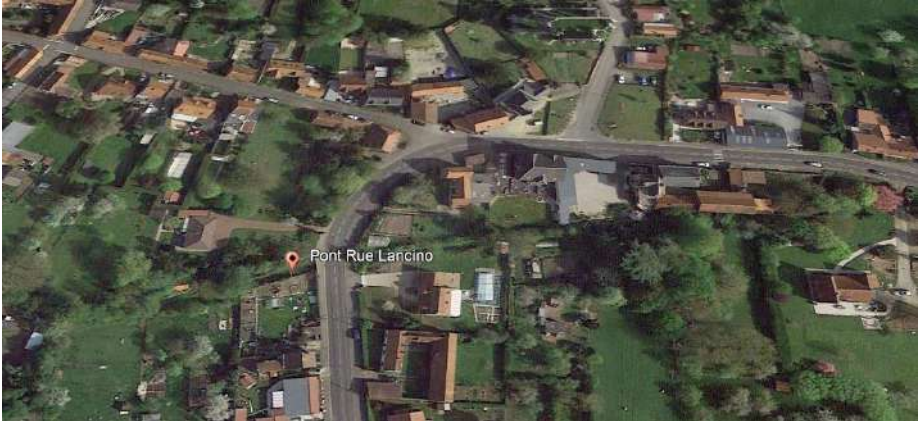
18			
<b>CODIFICATION</b>		Index du site : ZIC2016-2	Index du repère n° : 06_2016_017
		Photos site n° : IMG_1959_L.jpg	Photos repère n° : IMG_1958_R.jpg
<b>SOURCE DU REPÉRAGE</b>			
Source :	<input checked="" type="checkbox"/>	Campagne de terrain	<input type="checkbox"/>
			Documents (étude, ouvrage,...)
Préciser : <b>Témoignage Adjoint (M. Ventorre)</b>			
Repérage	Date : 10/12/2019	Heure :	Service/organisme : Service/organisme : DH&E / DDTM_62
<b>LOCALISATION DU SITE</b>			
Département : 62			
Commune : ABLAIN-SAINT-NAZAIRE			
Description du site :	15 mètres à l'amont du Pont sur le Saint-Nazaire Rue Lancino. Le niveau est visible sur les plaques en béton du mur de l'habitation riveraine côté droit à proximité du portillon : 40 cm / au sol.		
Coordonnées géographiques (L93) :			
X (m) :	680 032,05		
Y (m) :	7 032 755,96		
Photos d'ensemble du site :		Photos du repère / de la laisse de crue :

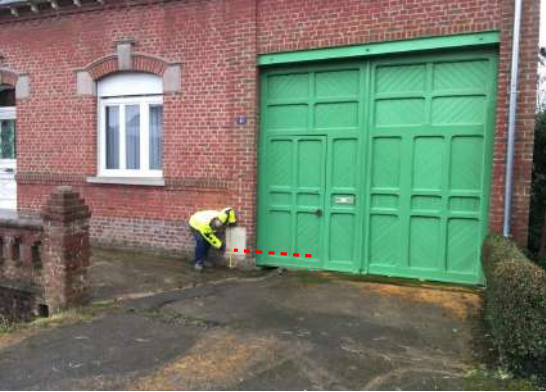
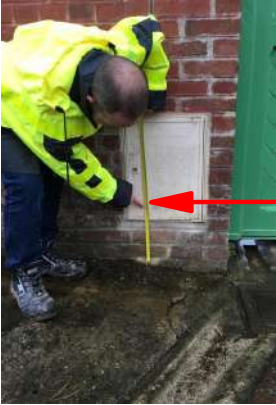
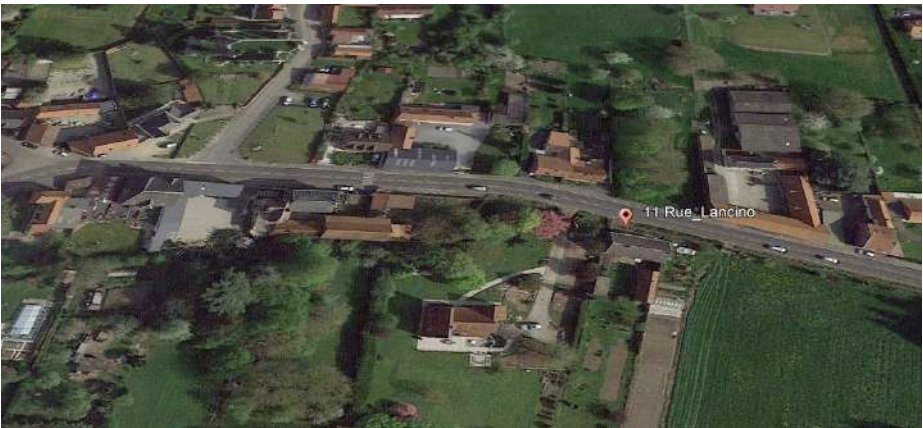
19			
<b>CODIFICATION</b>		Index du site : ZIC2016-2	Index du repère n° : 06_2016_018
		Photos site n° : IMG_1961_L.jpg	Photos repère n° : IMG_1960_R.jpg
<b>SOURCE DU REPÉRAGE</b>			
Source :	<input checked="" type="checkbox"/>	Campagne de terrain	<input type="checkbox"/> Documents (étude, ouvrage,...)
Préciser : <b>Témoignage Adjoint (M. Ventorre)</b>			
<b>Repérage</b>	Date : 10/12/2019	Heure :	Service/organisme : Service/organisme : DH&E / DDTM_62
<b>LOCALISATION DU SITE</b>			
Département : 62			
Commune : ABLAIN-SAINT-NAZAIRE			
Description du site :	Devant le 11 Rue Lancino. Niveau 30 cm / au sol sur le compteur à Gaz à gauche de la porte du garage (photo)		
Coordonnées géographiques (L93) :			
X (m) :	680 242,74		
Y (m) :	7 032 796,87		
<b>Photos d'ensemble du site :</b>		<b>Photos du repère / de la laisse de crue :</b>

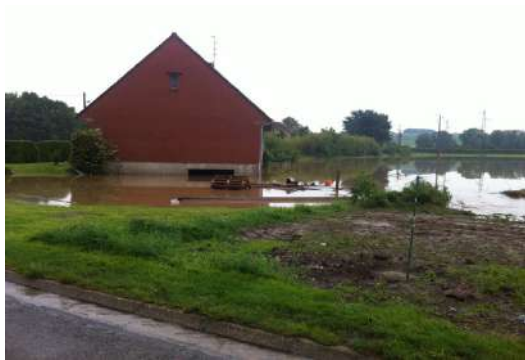
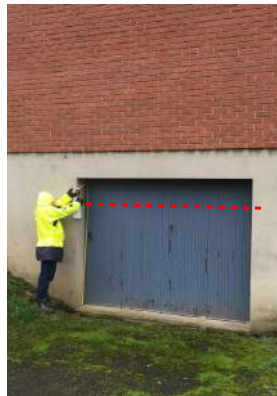
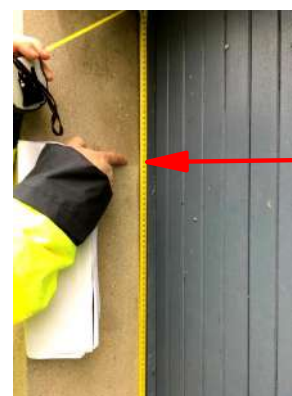
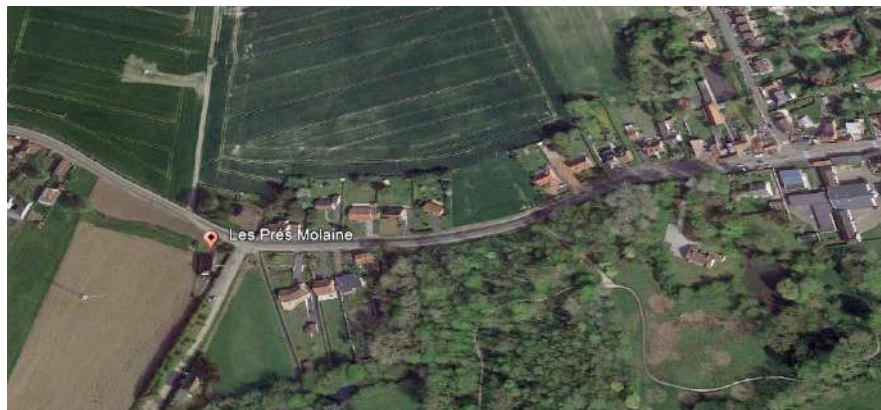
27

<b>CODIFICATION</b>	Réf évènement : ZIC2016-2	Index du repère n° : 06_2016_025	
	Photos site n° : SOU_01.jpg	Photos repère n° : IMG_1963_L.jpg / IMG_1962_R.jpg	
<b>SOURCE DU REPÉRAGE</b>			
Source :	<input checked="" type="checkbox"/> Campagne de terrain	<input type="checkbox"/> Documents (étude, ouvrage,...)	
	Préciser : Repérage d'après photo		
Repérage	Date : 10/12/2019	Heure :	Service/organisme : DH&E / DDTM_62
<b>LOCALISATION DU SITE</b>			
Département : 62			
Commune : SOUCHEZ			
Description du site :	Rue Brossolette dans le lieu dit 'Les Prés Molaines' en limite de la commune d'Ablain-Saint-Nazaire dans une zone de rétention à l'arrière du remblai de la voie SNCF. Niveau atteint 160 cm à gauche de la porte du garage.		
Coordonnées géographiques (L93) :			
X (m) :	681 063,81		
Y (m) :	7 032 579,67
