Synthèse communale des inondations

Commune de LOISON-SOUS-LENS

DETERMINATION DES ALEAS D'INONDATION SUR LE TERRITOIRE DE LA SOUCHEZ

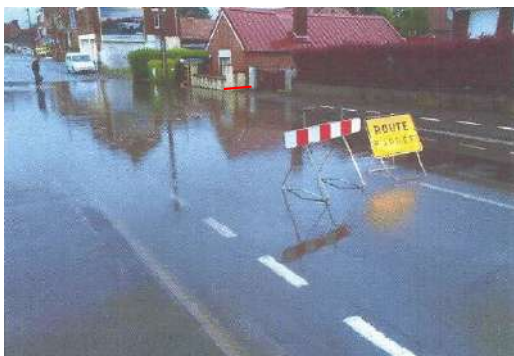
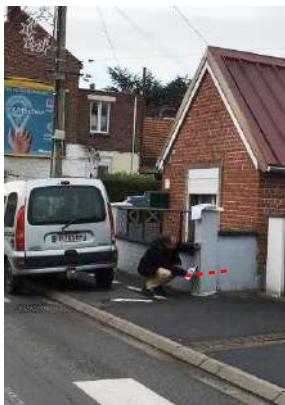
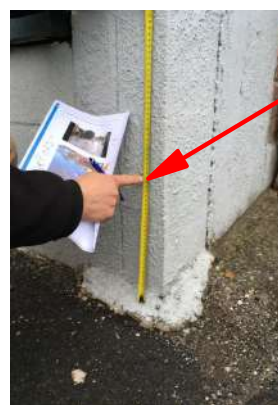
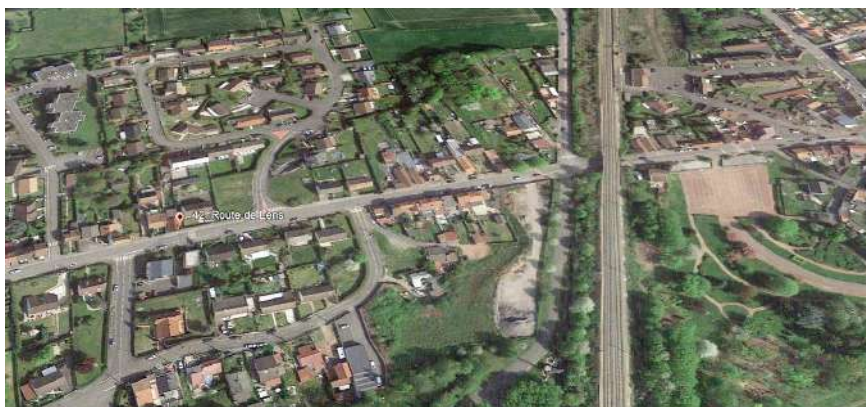
124

CODIFICATION	Réf évènement : ZIC2016-1	Index du repère n° : 05_2016_006	
	Photos site n° : LOIS_SL_01.jpg	Photos repère n° : IMG_2052_L.jpg / IMG_2051_R.jpg	
SOURCE DU REPÉRAGE			
Source :	<input checked="" type="checkbox"/> Campagne de terrain	<input type="checkbox"/> Documents (étude, ouvrage,...)	
	Préciser : Témoignage (M. Ravaux S / Urbanisme)		
Repérage	Date : 11/12/2019	Heure :	Service/organisme : DH&E
LOCALISATION DU SITE			
Département :	62		
Commune :	LOISON-SOUS-LENS		
Description du site :	<div style="border: 1px solid black; padding: 5px;"> Au pied de l'angle de la clôture du N° 42 Route de Lens : niveau 30 cm / au sol sur le trottoir sur le pilier (photo). </div>		
Coordonnées géographiques (L93) :			
X (m) :	689 749,59		
Y (m) :	7 037 919,25

Référence :	Sol sur le trottoir	Date de l'évènement :	31/05/2016
Altitude de la référence (mNGF) :		Maximum de la crue (PHE) :	<input type="checkbox"/> Oui <input checked="" type="checkbox"/> Non
Hauteur par rapport à une référence (m) :	0.3	Type(s) de phénomène(s) d'inondation	
Altitude atteinte par l'eau (mNGF) :	0.3	Débordement de cours d'eau	<input type="checkbox"/> C
		Ruissellement/ Réseau EP	<input checked="" type="checkbox"/> C
		Remontée de nappe	<input type="checkbox"/> C
		Nom cours d'eau :

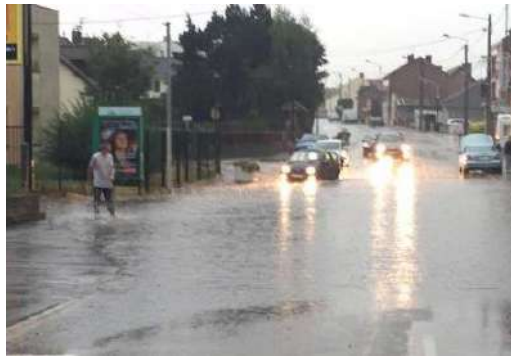
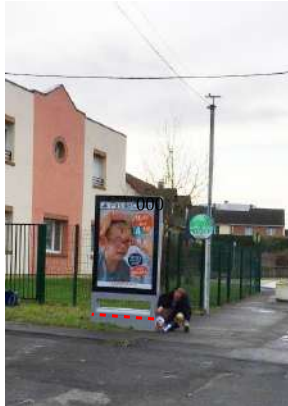
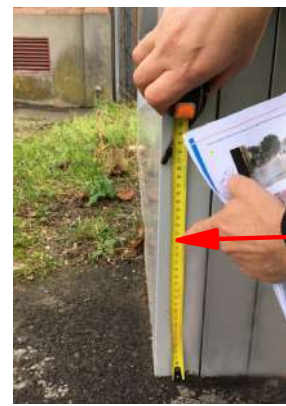
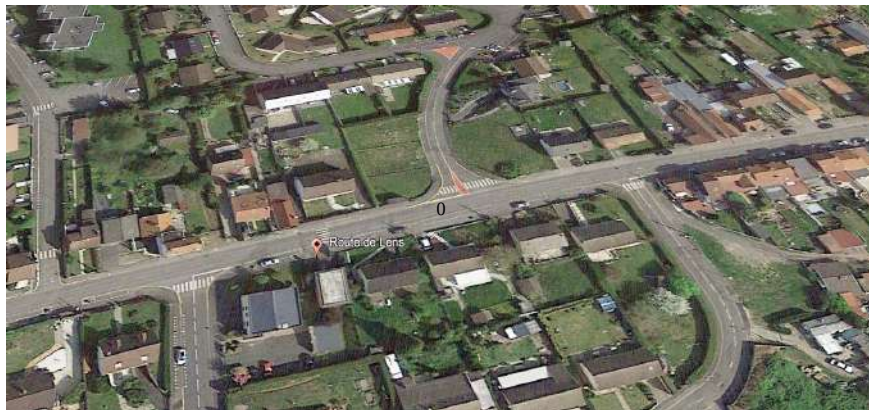
125

CODIFICATION	Réf évènement : ZIC2015-1	Index du repère n° : 08_2015_012	
	Photos site n° : LOIS_SL_02.jpg	Photos repère n° : IMG_2054_L.jpg / IMG_2053_R.jpg	
SOURCE DU REPÉRAGE			
Source :	<input checked="" type="checkbox"/> Campagne de terrain <input type="checkbox"/> Documents (étude, ouvrage,...)		
	Préciser : Témoignage (M. Ravaux S / Urbanisme)		
Repérage	Date : 11/12/2019	Heure :	Service/organisme : DH&E
LOCALISATION DU SITE			
Département : 62			
Commune : LOISON-SOUS-LENS			
Description du site :	Route de Lens devant le transformateur électrique face au N° 40 : niveau 20 cm / au sol sur le trottoir sur le pilier (photo).		
Coordonnées géographiques (L93) :			
X (m) :	689 757,13		
Y (m) :	7 037 910,90

Référence :	Sol sur le trottoir	Date de l'évènement :	13/08/2015
Altitude de la référence (mNGF) :		Maximum de la crue (PHE) :	<input type="checkbox"/> Oui <input checked="" type="checkbox"/> Non
Hauteur par rapport à une référence (m) :	0.2	Type(s) de phénomène(s) d'inondation	
Altitude atteinte par l'eau (mNGF) :	0.2	Débordement de cours d'eau	<input type="checkbox"/> C
		Ruissellement/ Réseau EP	<input checked="" type="checkbox"/> C
		Remontée de nappe	<input type="checkbox"/> Cc
		Nom cours d'eau :

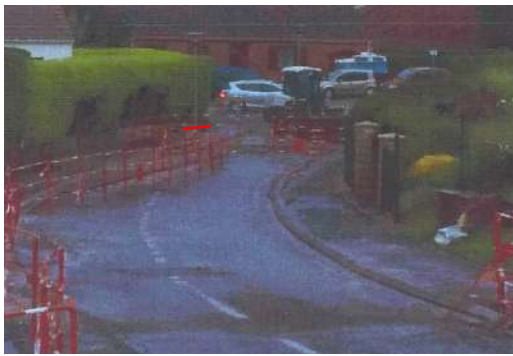
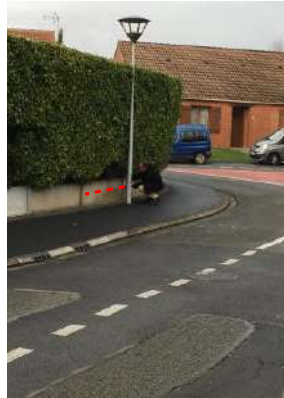
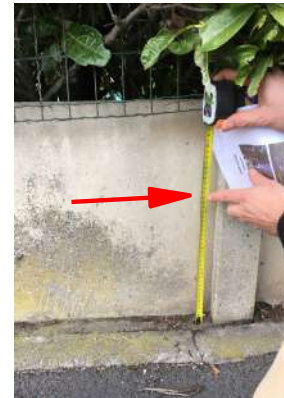
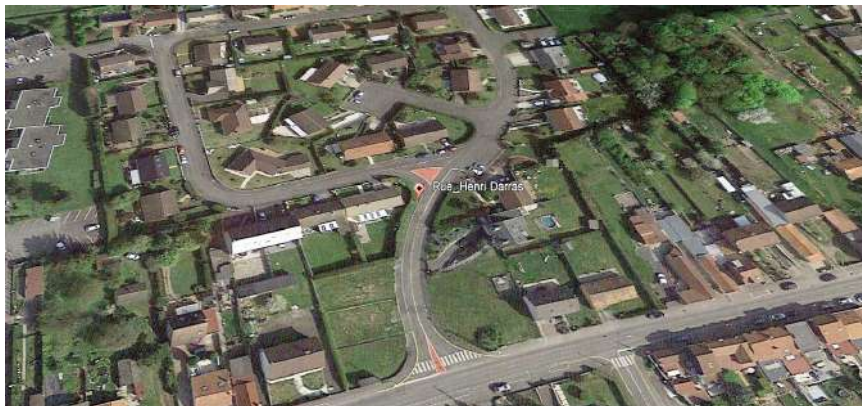
126			Energie Hydraulique & Energie
CODIFICATION	Réf évènement : ZIC2016-1	Index du repère n° : 05_2016_007

Photos site n° : LOIS_SL_03.jpg	Photos repère n° : IMG_2056_L.jpg / IMG_2055_R.jpg	
SOURCE DU REPÉRAGE			
Source :	<input checked="" type="checkbox"/> Campagne de terrain <input type="checkbox"/> Documents (étude, ouvrage,...)		
	Préciser : Témoignage (M. Ravaux S / Urbanisme)		
Repérage	Date : 11/12/2019	Heure :	Service/organisme : DH&E
LOCALISATION DU SITE			
Département : 62			
Commune : LOISON-SOUS-LENS			
Description du site :	En pied de pente Rue Henri Darras , 5 mètres avant le croisement avec la Rue Chochoy : niveau 30 cm / au sol sur le trottoir sur la clôture béton de l'habitation au pied du luminaire (photo).		
Coordonnées géographiques (L93) :			
X (m) :	689 784,66		
Y (m) :	7 038 002,29

Référence :	Sol sur le trottoir	Date de l'évènement :	31/05/2016
Altitude de la référence (mNGF) :		Maximum de la crue (PHE) :	<input checked="" type="checkbox"/> Oui <input type="checkbox"/> Non
Hauteur par rapport à une référence (m) :	0.3	Type(s) de phénomène(s) d'inondation	
Altitude atteinte par l'eau (mNGF) :	0.3	Débordement de cours d'eau	<input type="checkbox"/> <input type="checkbox"/> Nom cours d'eau :
		Ruissellement/ Réseau EP	<input checked="" type="checkbox"/>
		Remontée de nappe	<input type="checkbox"/>

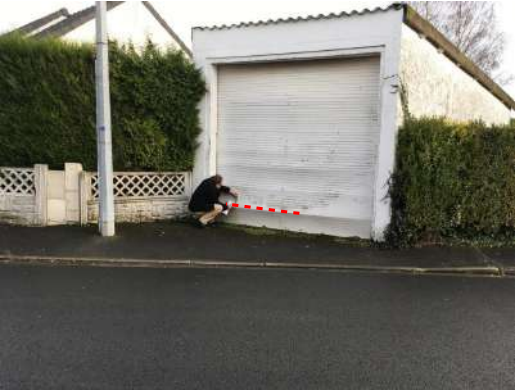
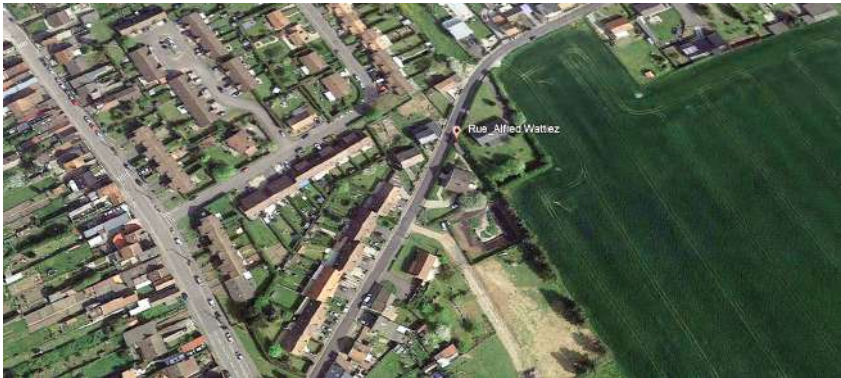
128			
CODIFICATION		Index du site : ZIC2016-1	Index du repère n° : 05_2016_008
		Photos site n° : IMG_2060_L.jpg	Photos repère n° : IMG_2059_R.jpg
SOURCE DU REPÉRAGE			
Source :	<input checked="" type="checkbox"/> Campagne de terrain	<input type="checkbox"/> Documents (étude, ouvrage,...)	
	Préciser : Témoignage (M. Ravaux S / Urbanisme)		
Repérage	Date : 11/12/2019	Heure :	Service/organisme : Service/organisme : DH&E
LOCALISATION DU SITE			
Département : 62			
Commune : LOISON-SOUS-LENS			
Description du site :	Rue Alfred Wattiez, garage face au N° 19 : niveau 33cm sur la porte / au sol sur le trottoir (photo).		
Coordonnées géographiques (L93) :			
X (m) :	689 204,57		
Y (m) :	7 038 931,26		
Photos d'ensemble du site :		Photos du repère / de la laisse de crue :

ALTIMÉTRIE ET NIVELLEMENT			
Référence :	Au sol sur le trottoir	Date de l'événement :	13/08/2015

Altitude de la référence (mNGF) :		Maximum de la crue (PHE) :	<input checked="" type="checkbox"/> Oui <input type="checkbox"/> Non
Hauteur par rapport à une référence (m) :	0.33	Type(s) de phénomène(s) d'inondation	
Altitude atteinte par l'eau (mNGF) :	0.33	Débordement de cours d'eau	<input type="checkbox"/> Non
		Ruissellement/ Réseau EP	<input checked="" type="checkbox"/> Oui
		Remontée de nappe	<input type="checkbox"/> Non
		Nom cours d'eau :

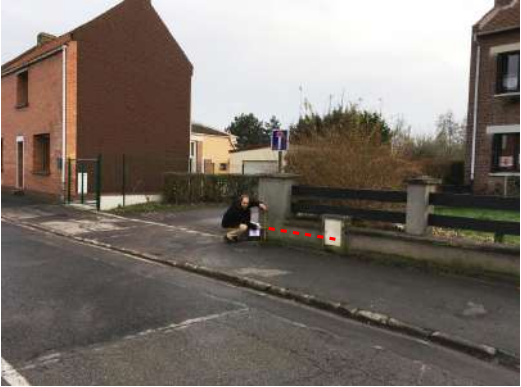
129			
CODIFICATION		Index du site : ZIC2016-1	Index du repère n° : 05_2016_009
		Photos site n° : IMG_2062_L.jpg	Photos repère n° : IMG_2061_R.jpg
SOURCE DU REPÉRAGE			
Source :	<input checked="" type="checkbox"/> Campagne de terrain	<input type="checkbox"/> Documents (étude, ouvrage,...)	
	Préciser : Témoignage (M. Ravaux S / Urbanisme)		
Repérage	Date : 11/12/2019	Heure :	Service/organisme : Service/organisme : DH&E
LOCALISATION DU SITE			
Département : 62			
Commune : LOISON-SOUS-LENS			
Description du site :	116 Rue Emile Basly : niveau 25cm sur le pilier gauche de la clôture de la maison / au sol sur le trottoir (photo).		
Coordonnées géographiques (L93) :			
X (m) :	690 325,66		
Y (m) :	7 037 665,21		
Photos d'ensemble du site :		Photos du repère / de la laisse de crue :

ALTIMÉTRIE ET NIVELLEMENT			
Référence :	Au sol sur le trottoir	Date de l'événement :	31/05/2016
Altitude de la référence (mNGF) :		Maximum de la crue (PHE) :	<input checked="" type="checkbox"/> Oui <input type="checkbox"/> Non
Hauteur par rapport à une référence (m) :	0.25	Type(s) de phénomène(s) d'inondation	
Altitude atteinte par l'eau (mNGF) :	0.25	Débordement de cours d'eau	<input type="checkbox"/> Non
		Ruissellement/ Réseau EP	<input checked="" type="checkbox"/> Oui
		Remontée de nappe	<input checked="" type="checkbox"/> Oui
		Nom cours d'eau :	La Souchez

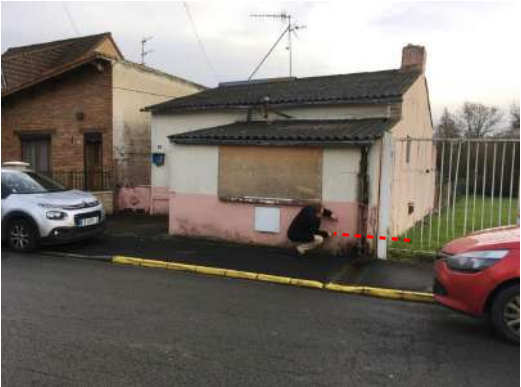
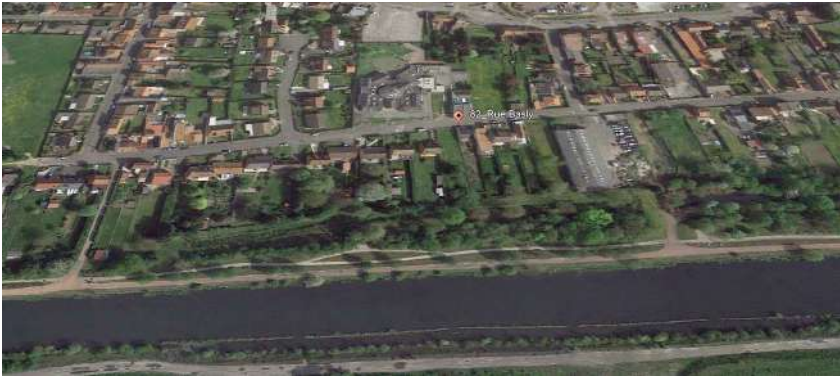
130			
CODIFICATION		Index du site : ZIC2016-1	Index du repère n° : 05_2016_010
		Photos site n° : IMG_2064_L.jpg	Photos repère n° : IMG_2063_R.jpg
SOURCE DU REPÉRAGE			
Source :	<input checked="" type="checkbox"/> Campagne de terrain	<input type="checkbox"/> Documents (étude, ouvrage,...)	
Préciser : Témoignage (M. Ravaux S / Urbanisme)			
Repérage	Date : 11/12/2019	Heure :	Service/organisme : Service/organisme : DH&E
LOCALISATION DU SITE			
Département : 62			
Commune : LOISON-SOUS-LENS			
Description du site :	A l'angle du N° 82 Rue Emile Basly : niveau 35 cm sur le mur rose de la clôture de la maison / au sol sur le trottoir (photo).		
Coordonnées géographiques (L93) :			
X (m) :	690 499,16		
Y (m) :	7 037 703,25		
Photos d'ensemble du site :		Photos du repère / de la laisse de crue :

ALTIMÉTRIE ET NIVELLEMENT			
Référence :	Au sol sur le trottoir	Date de l'événement :	31/05/2016

Altitude de la référence (mNGF) :		Maximum de la crue (PHE) :	<input checked="" type="checkbox"/> Oui <input type="checkbox"/> Non
Hauteur par rapport à une référence (m) :	0.35	Type(s) de phénomène(s) d'inondation	
Altitude atteinte par l'eau (mNGF) :	0.35	Débordement de cours d'eau	<input type="checkbox"/> Non
		Ruissellement/ Réseau EP	<input checked="" type="checkbox"/> Oui
		Remontée de nappe	<input checked="" type="checkbox"/> Oui
		Nom cours d'eau :

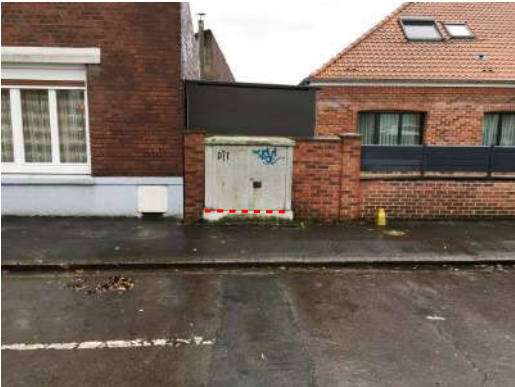
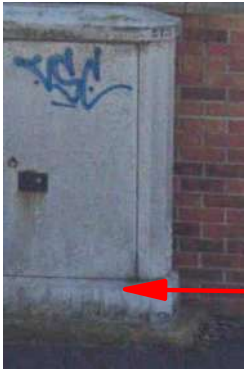
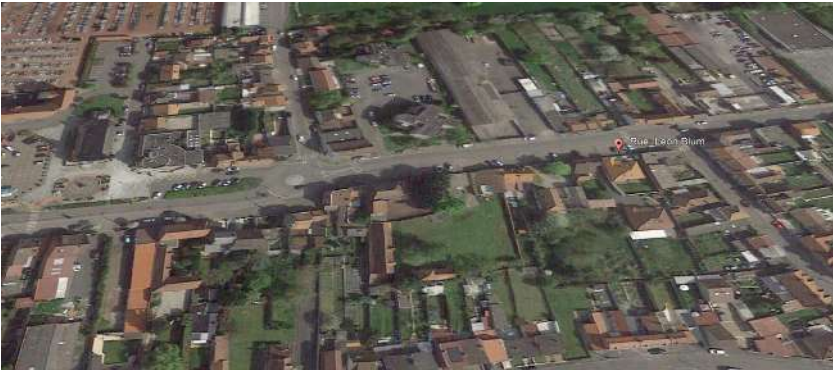
131			
CODIFICATION		Index du site : ZIC2015-1	Index du repère n° : 08_2015_014
		Photos site n° : IMG_2134_L.jpg	Photos repère n° : IMG_2134_R.jpg
SOURCE DU REPÉRAGE			
Source :	<input checked="" type="checkbox"/> Campagne de terrain	<input type="checkbox"/> Documents (étude, ouvrage,...)	
	Préciser : Témoignage (M. Ravaux S / Urbanisme)		
Repérage	Date : 11/12/2019	Heure :	Service/organisme : Service/organisme : DH&E
LOCALISATION DU SITE			
Département : 62			
Commune : LOISON-SOUS-LENS			
Description du site :		49 Rue Léon Blum, côté droit de la route direction Harnes : niveau 15 cm sur l'armoire télécom / au sol sur la semelle de propreté en béton (photo).	
Coordonnées géographiques (L93) :			
X (m) :	690 819,31		
Y (m) :	7 037 875,22		
Photos d'ensemble du site :		Photos du repère / de la laisse de crue :

ALTIMÉTRIE ET NIVELLEMENT			
Référence :	Sur la semelle béton	Date de l'événement :	13/08/2015

Altitude de la référence (mNGF) :		Maximum de la crue (PHE) :	<input checked="" type="checkbox"/> Oui <input type="checkbox"/> Non
Hauteur par rapport à une référence (m) :	0.15	Type(s) de phénomène(s) d'inondation	
Altitude atteinte par l'eau (mNGF) :	0.15	Débordement de cours d'eau	<input type="checkbox"/> c Nom cours d'eau :
		Ruissellement/ Réseau EP	<input checked="" type="checkbox"/> c
		Remontée de nappe	<input type="checkbox"/> c
