**Synthèse communale des inondations**

**Commune de CARENCY**

# DETERMINATION DES ALEAS D'INONDATION SUR LE TERRITOIRE DE LA SOUCHEZ

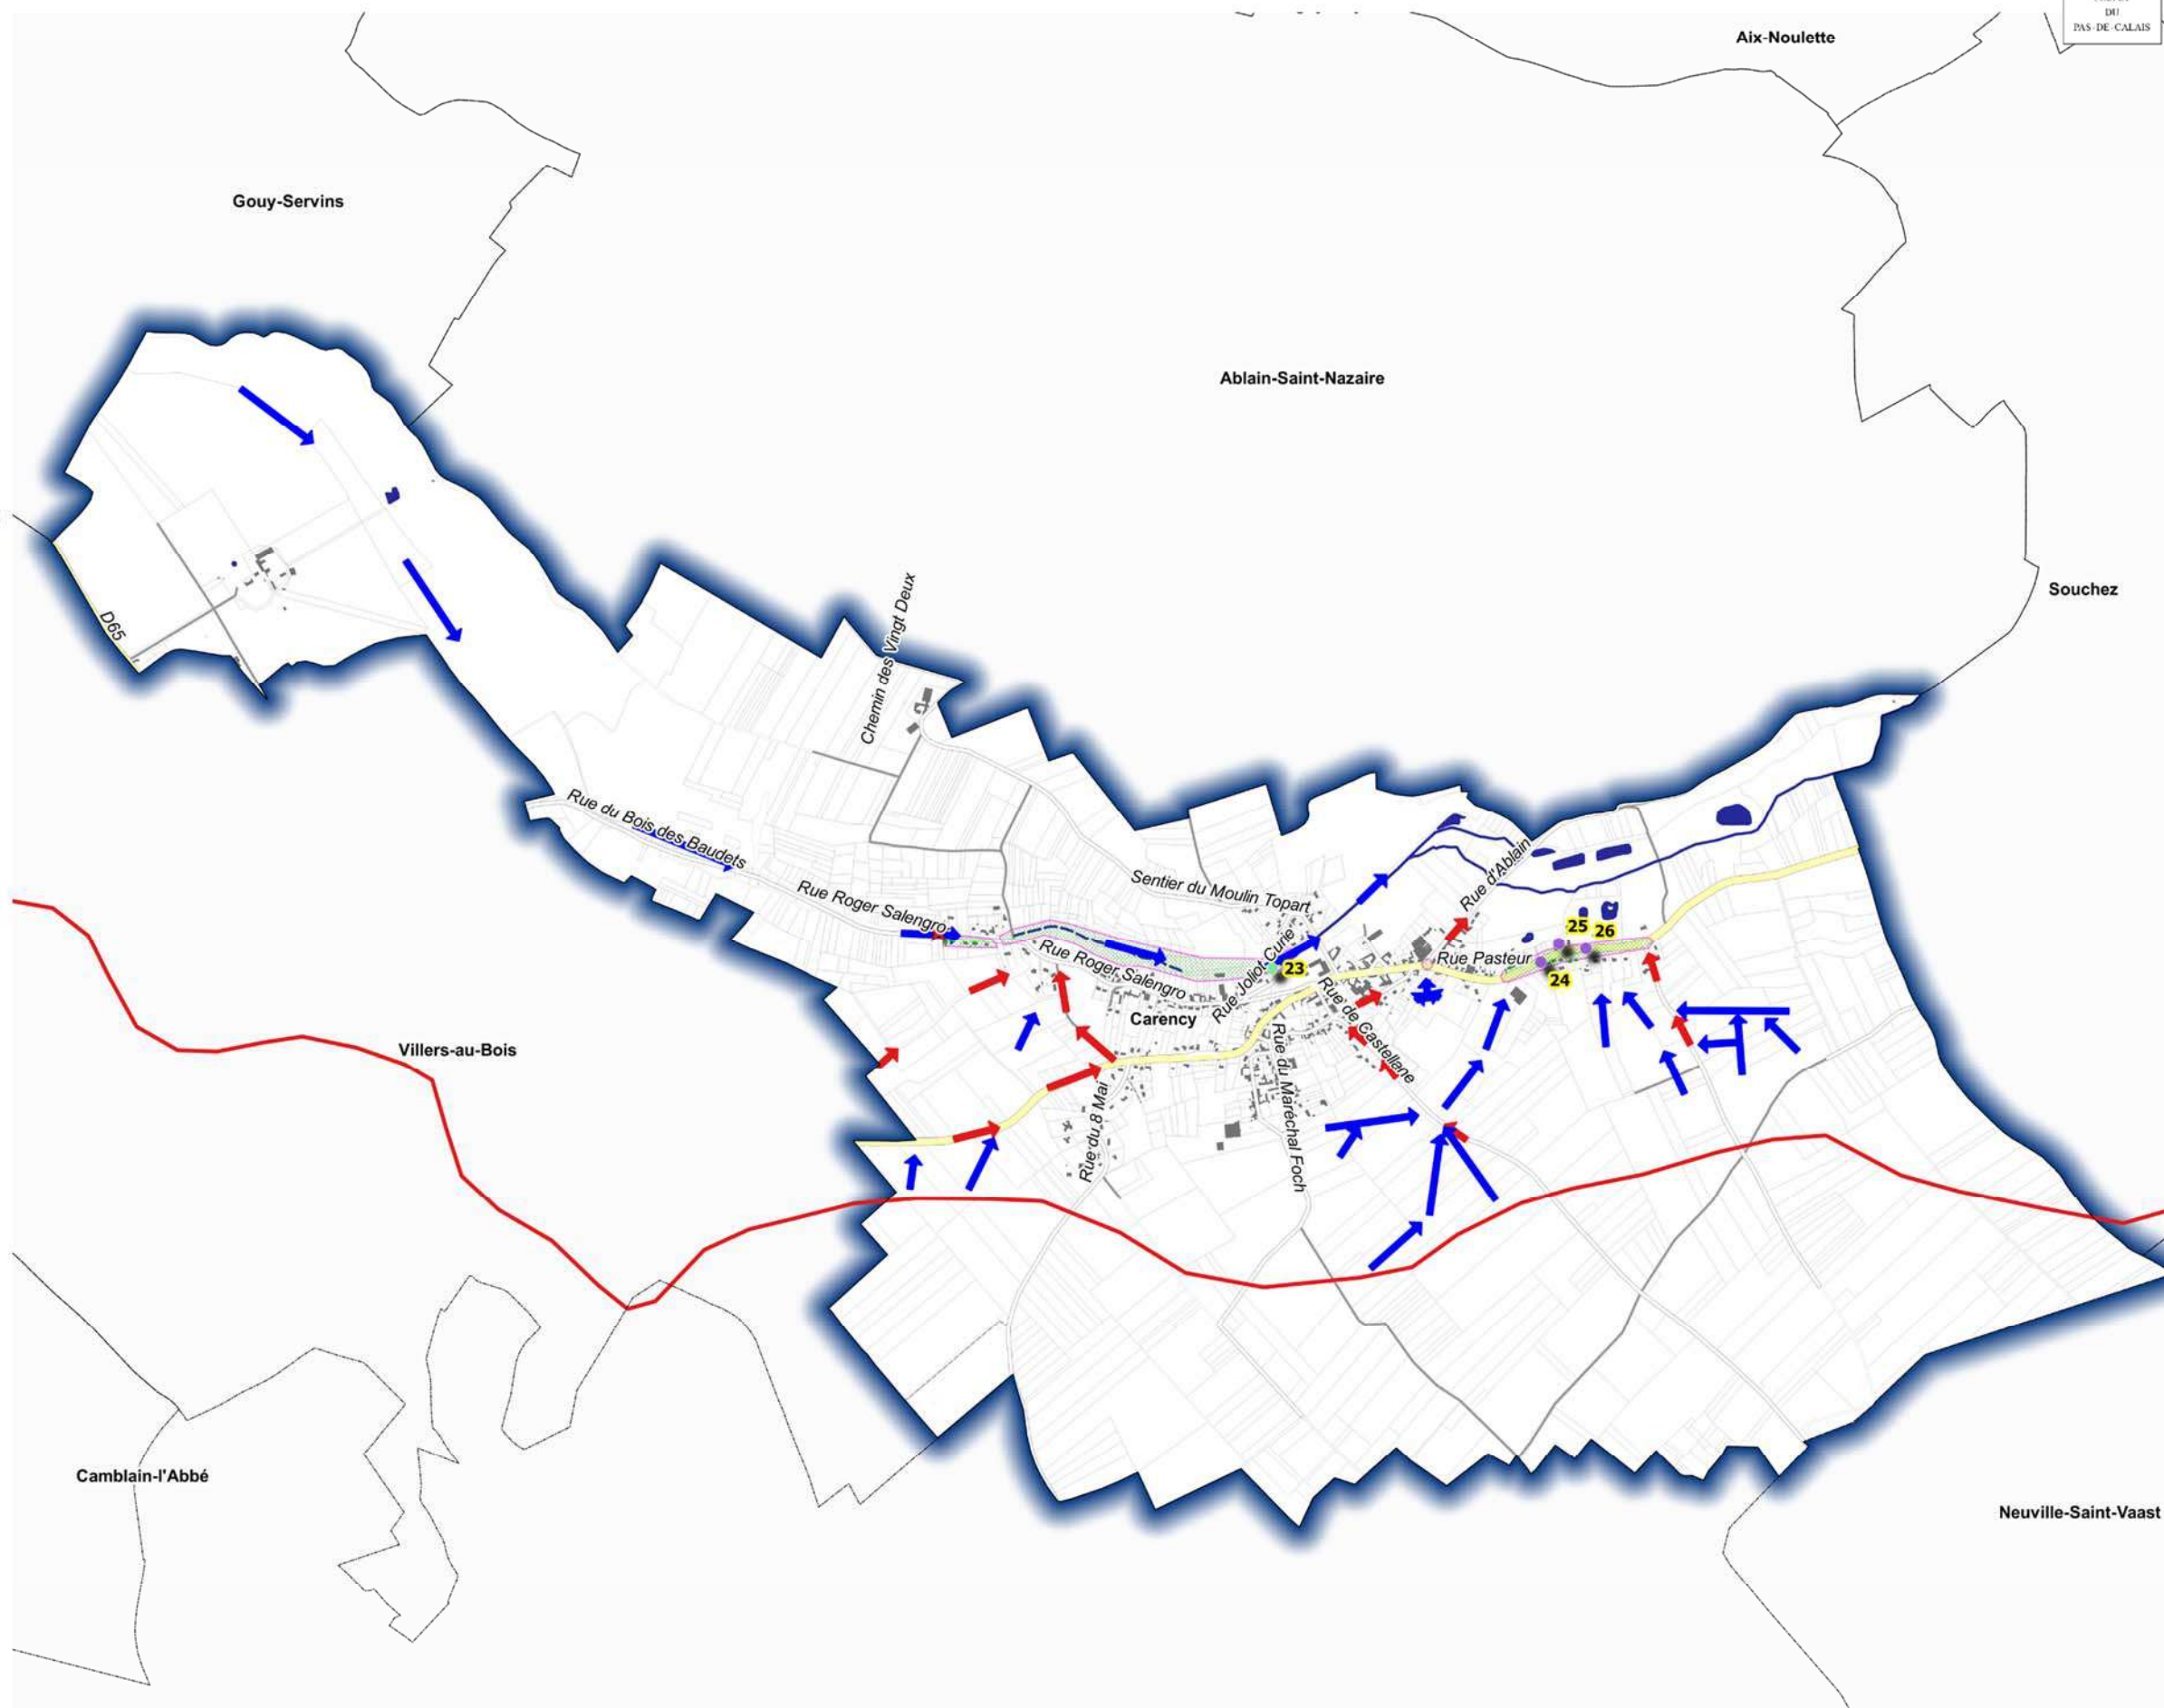
**SYNTHESE DES DONNEES COLLECTEES**

- Les inondations survenues sur la commune sont provoquées principalement par des ruissellements et des coulées de boues provenant des plateaux agricoles ainsi que par l'accumulation des eaux de ruissellements en point bas due à une saturation des réseaux.

- Une zone d'embâcle se situe en amont des habitations de la rue Salengro, quand le fossé à ciel ouvert devient un écoulement busé. Il est précisé que des travaux d'assainissement ont été réalisés sous le fossé de cette même rue en 1998. Aujourd'hui, ce fossé se situe sur des terrains privés et n'est pas entretenu.

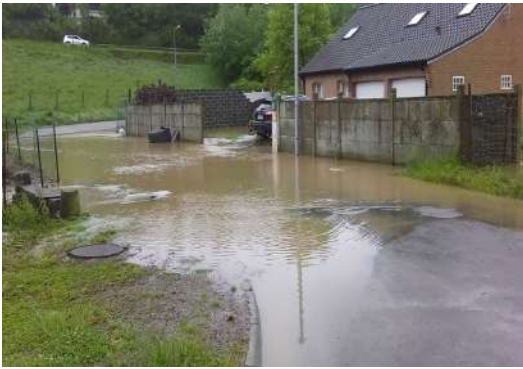
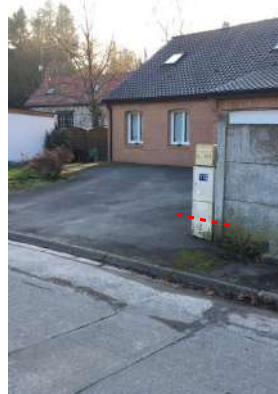
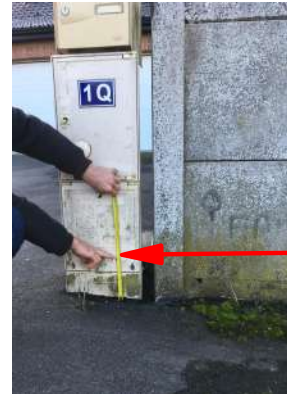
| 23 | | |

| Description du site : | 1Q Rue Joliot-Curie. 20 cm d'eau / au sol au niveau du compteur électrique à droite de l'entrée de la maison (photo). | |

| Référence : | Sol sur le trottoir | Date de l'évènement : | 31/05/2016 |
| Hauteur par rapport à une référence (m) : | 0.2 | Type(s) de phénomène(s) d'inondation | |
| Altitude atteinte par l'eau (mNGF) : | 0.2 | Débordement de cours d'eau : | <input checked="" type="checkbox"/> Oui <input type="checkbox"/> Non |
| | | Nom cours d'eau : | La Carency |

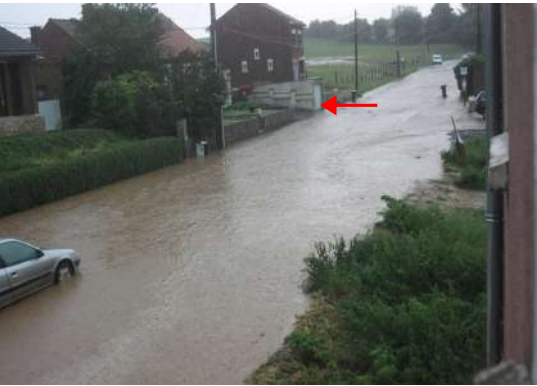
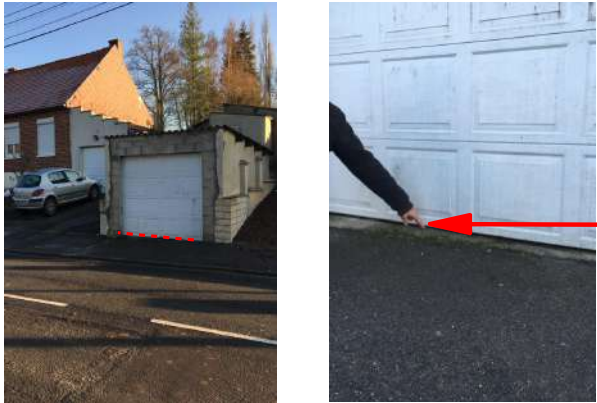
| 24 | | | |

| Description du site : | 30 Rue Pasteur, en bordure de route sens descendant. Niveau au ras de l'entrée du garage (photo). | | |
| Référence : | Au sol devant le garage | Date de l'événement : | 07/06/2016 |
| Hauteur par rapport à une référence (m) : | 0 | Type(s) de phénomène(s) d'inondation | |
| | | Ruissellement/ Réseau EP | <input checked="" type="checkbox"/> <input type="checkbox"/> |

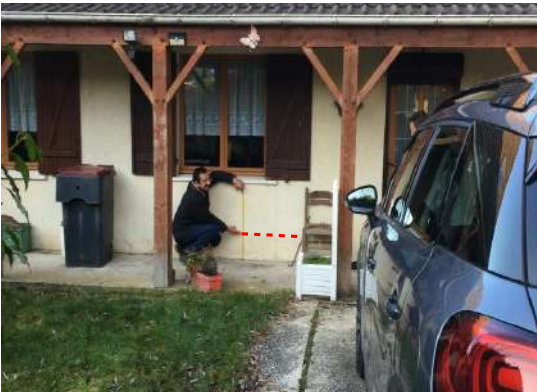
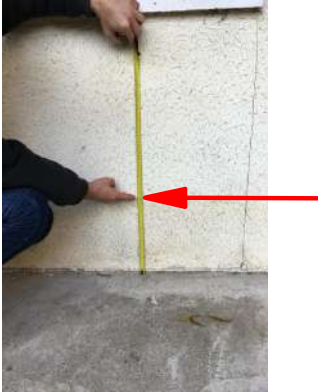
| 25 | | | |

| Description du site : | 49 rue Pasteur coté gauche sens descendant (M. Vasseur). Niveau sur le mur de l'habitation en contrebas de la route à gauche de la porte, 30 cm/au sol (photo). | | |
| Référence : | Au sol sur la terrasse | Date de l'événement : | 07/06/2016 |
| Hauteur par rapport à une référence (m) : | 0.3 | Type(s) de phénomène(s) d'inondation | |
| | | Ruissellement/ Réseau EP | <input checked="" type="checkbox"/> Oui |
