Direction Départementale des Territoires et de la Mer Pas-de-Calais

Synthèse communale des inondations

Commune de LIEVIN

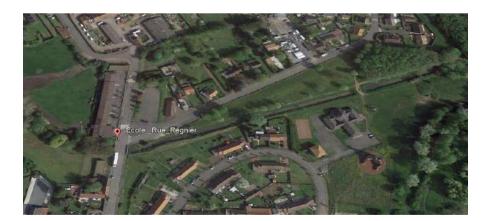
Index du site : ZIC2016-2 Index du repère n°: 06_2016_061 Photos repère n°: 2031_L.jpg / 2030_R.jpg Photos site n° :LIEV 01

Rue Léon Régnier, devant la grille de l'école : niveau 25 cm / au sol sur le poteau EDF béton (photo point bleu). La photo du 07/06 n'est pas prise au maximum de l'inondation.

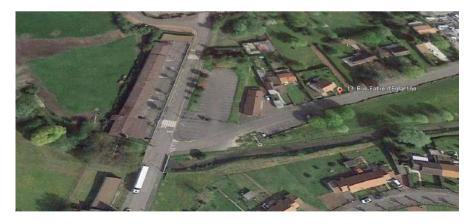
Remontée de nappe □ Ca Index du site : ZIC2016-2 Index du repère n°: 06_2016_062 Photos repère n°: 2032_L.jpg / 2032_R.jpg Photos site n° :LIEV 02

13 Rue Fabre d'Eglantine: Niveau 43 cm / au sol sur le trottoir sur le poteau d'éclairage à côté du portillon (photo).

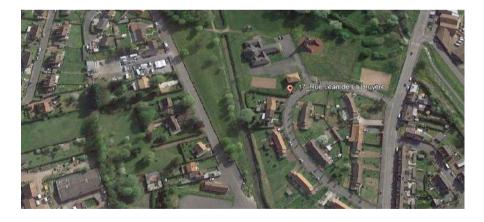
CODIFICATION Index du site : ZIC2016-2 Index du repère n° : 06_2016_063

17 Rue Jean de La Bruyère : Niveau 36 cm / Sur le pylône béton EDF (photo).

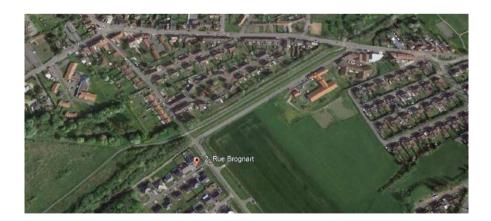
CODIFICATION Index du site : ZIC2016-2 Index du repère n°: 06_2016_064 Photos repère n° : 2036_L.jpg / 2035_R.jpg Photos site n° :LIEV 04

Résidence La Sablière Rue Brognart : Niveau 30 cm / sur le potelet bois du N° 2 (photo).

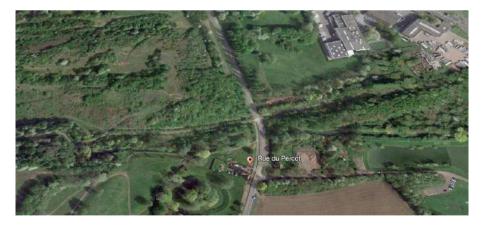
CODIFICATION Index du site : ZIC2016-2 Index du repère n° : 06_2016_065

Val de Souchez, Rue du Percot : niveau 60 cm / au sol sur la plaque béton du mur de clôture de la propriété (photo).

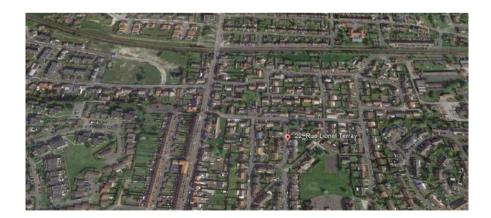
CODIFICATION Index du site : ZIC1998-1 Index du repère n° : 08_1998_001

Rue Lionel Terray: Niveau 60 cm / au sol sur le trottoir, légèrement sous la plaque béton de la clôture de la maison (photo).

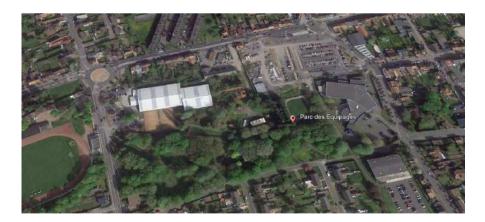
CODIFICATION Index du site : ZIC2016-2 Index du repère n° : 06_2016_066
Photos site n° :LIEV_06 Photos repère n° : 2043_L.jpg / 2042_R.jpg

Parc des Equipages, côté Centre Nautica 2 eme passerelle vers l'amont de la Souchez : niveau 40 cm sur le tronc au pied du cyprès côté droit de la passerelle (photo). Le niveau relevé correspond au maximum de la crue (zone humide sur le tronc), alors que la photo des

zones inondées a été prise après. Lors de l'évènement la passerelle était en charge.

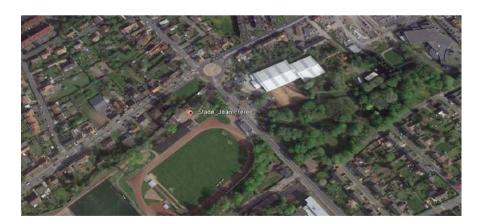
CODIFICATION Index du site : ZIC2016-2 Index du repère n° : 06_2016_067
Photos site n° :LIEV_07 Photos repère n° : 2045_L.jpg / 2044_R.jpg

Parc de Rollencourt, stade Jean Frère : niveau 55 cm à l'angle droit du mur du bâtiment de la buvette (photo).

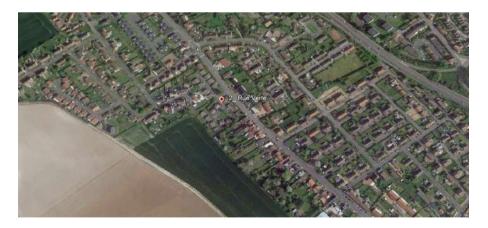
Index du site : ZIC2016-2 Index du repère n°: 06_2016_068 Photos site n°: IMG_2047_L.jpg Photos repère n° : IMG_2046_R.jpg

Cité Carpentier, Rue Verte sur le côté du N° 2 : niveau 20 cm / au sol sur le trottoir, sur la pylone béton EDF (photo). NB les traces sur le pylone montrent que cette limite n'est peu être pas le niveau max (estimé à 10 cm de plus) sans que l'on puisse l'associer de manière certaine à cet épisode.

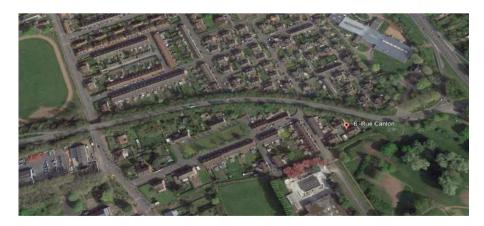
Remontée de nappe □ Ca CODIFICATION Index du site : ZIC2016-2 Index du repère n°: 06_2016_069 Photos site n°: IMG_2049_L.jpg Photos repère n° : IMG_2048_R.jpg

N° 6 Rue Canton: niveau 21 cm / au sol sur le trottoir, à l'angle droit de la façade de l'entrée de la maison (photo).
