Synthèse communale des inondations

Commune de MERICOURT

DETERMINATION DES ALEAS D'INONDATION SUR LE TERRITOIRE DE LA SOUCHEZ

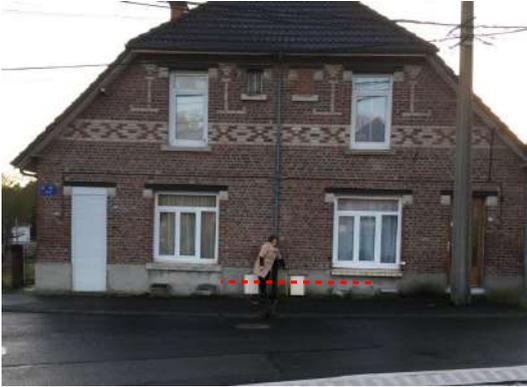
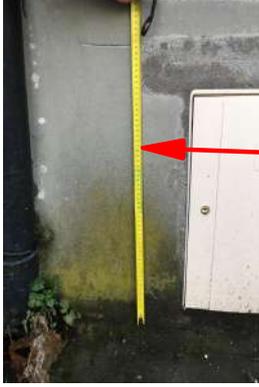
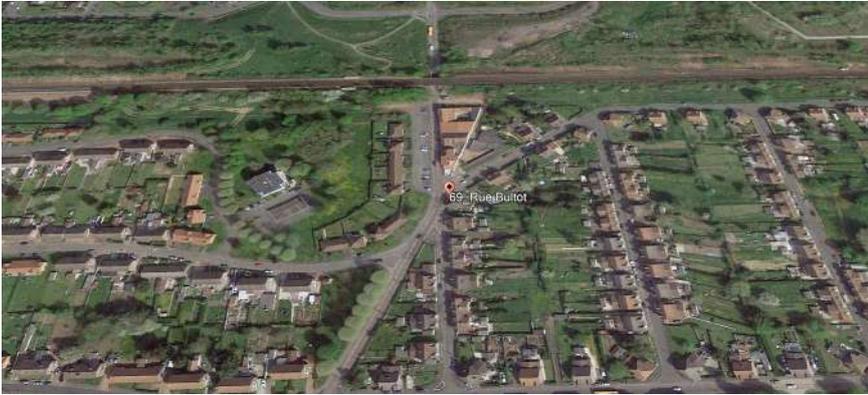
87			
CODIFICATION		Index du site : ZIC2014-1	Index du repère n° : 09_2014_001
		Photos site n° : IMG_2067_L.jpg	Photos repère n° : IMG_2066_R.jpg
SOURCE DU REPÉRAGE			
Source :		<input checked="" type="checkbox"/> Campagne de terrain	<input type="checkbox"/> Documents (étude, ouvrage,...)
Préciser : Témoignage (Mme. Mollet S /Urbanisme)			
Repérage		Date : 12/12/2019	Heure : Service/organisme : Service/organisme : DH&E
LOCALISATION DU SITE			
Département : 62			
Commune : MERICOURT			
Description du site :		N° 59 Rue Paul Bultot 40 cm / au sol sur la façade entre la gouttière et le compteur électrique .	
Coordonnées géographiques (L93) :			
X (m) :	691 910,69		
Y (m) :	7 035 153,82		
Photos d'ensemble du site :		Photos du repère / de la laisse de crue :

ALTIMÉTRIE ET NIVELLEMENT			
Référence :	Au sol sur le trottoir		Date de l'événement : 20/09/2014

Altitude de la référence (mNGF) :			Maximum de la crue (PHE) : <input checked="" type="checkbox"/> Oui <input type="checkbox"/> Non
Hauteur par rapport à une référence (m) :	0.35		Type(s) de phénomène(s) d'inondation
Altitude atteinte par l'eau (mNGF) :	0.35		Débordement de cours d'eau <input type="checkbox"/> <input type="checkbox"/> Nom cours d'eau :
			Ruissellement/ Réseau EP <input checked="" type="checkbox"/> <input type="checkbox"/>
			Remontée de nappe <input type="checkbox"/> <input type="checkbox"/>

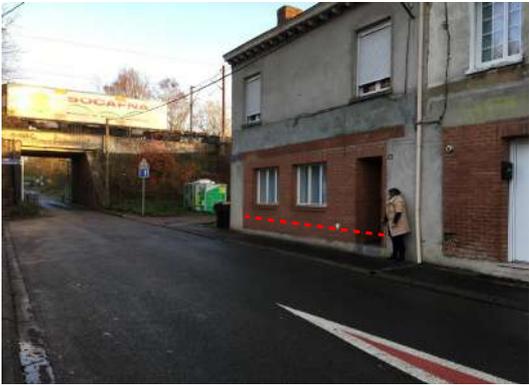
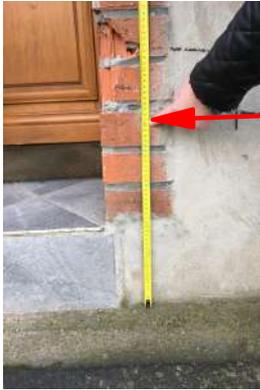
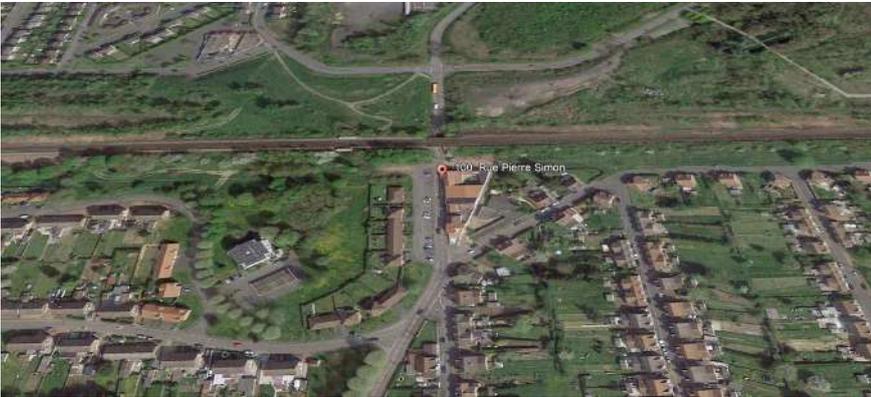
88			
CODIFICATION		Index du site : ZIC2014-1	Index du repère n° : 09_2014_002
		Photos site n° : IMG_2069_L.jpg	Photos repère n° : IMG_2068_R.jpg
SOURCE DU REPÉRAGE			
Source :	<input checked="" type="checkbox"/> Campagne de terrain	<input type="checkbox"/> Documents (étude, ouvrage,...)	
Préciser : Témoignage (Mme. Mollet S /Urbanisme)			
Repérage	Date : 12/12/2019	Heure :	Service/organisme : Service/organisme : DH&E
LOCALISATION DU SITE			
Département : 62			
Commune : MERICOURT			
Description du site :	N° 100 Rue Pierre Simon dernière maison avant le pont SNCF : niveau à droite de l'entrée sur le mur 42 cm / au sol sur le trottoir (environ 20 cm dans l'habitation).		
Coordonnées géographiques (L93) :			
X (m) :	691 900,75		
Y (m) :	7 035 237,41		
Photos d'ensemble du site :		Photos du repère / de la laisse de crue :

Référence :	Au sol sur le trottoir	Date de l'événement :	20/09/2014
Altitude de la référence (mNGF) :		Maximum de la crue (PHE) :	<input checked="" type="checkbox"/> Oui <input type="checkbox"/> Non
Hauteur par rapport à une référence (m) :	0.42	Type(s) de phénomène(s) d'inondation	
Altitude atteinte par l'eau (mNGF) :	0.42	Débordement de cours d'eau	<input type="checkbox"/> c Nom cours d'eau :
		Ruissellement/ Réseau EP	<input checked="" type="checkbox"/> c
		Remontée de nappe	<input type="checkbox"/> c

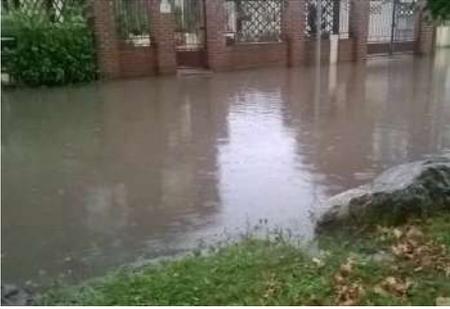
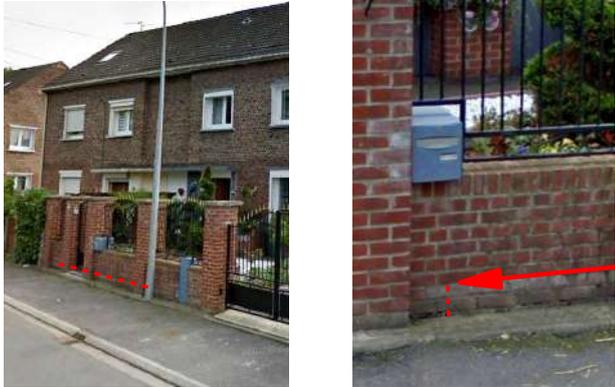
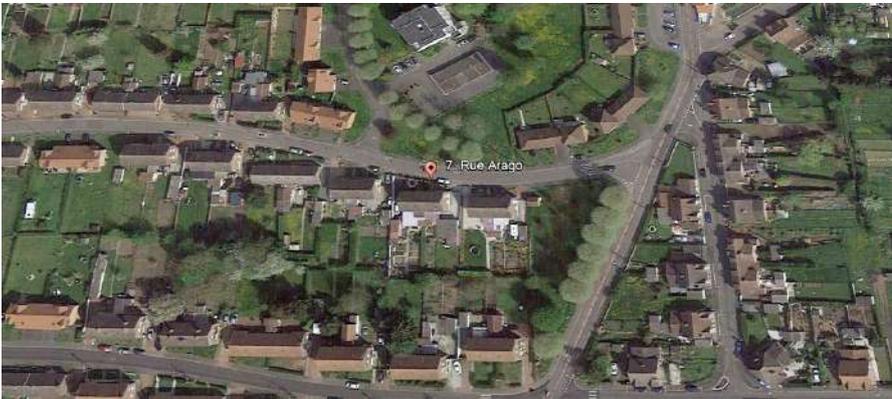
89			
CODIFICATION		Index du site : ZIC2014-1	Index du repère n° : 09_2014_003
		Photos site n° : MERI_01	Photos repère n° : 2071_L.jpg / 2070_R.jpg
SOURCE DU REPÉRAGE			
Source :	<input checked="" type="checkbox"/>	Campagne de terrain	<input type="checkbox"/>
			Documents (étude, ouvrage,...)
Préciser : Témoignage (Mme. Mollet S /Urbanisme)			
Repérage	Date : 12/12/2019	Heure :	Service/organisme : Service/organisme : DH&E / DDTM_62
LOCALISATION DU SITE			
Département : 62			
Commune : MERICOURT			
Description du site :	Devant le N° 7 Rue Arago : niveau 15 cm / au sol sur la semelle béton du mur au droit de la boîte aux lettres (photo). La photo de l'inondation n'a pas été prise au maximum de l'évènement.		
Coordonnées géographiques (L93) :			
X (m) :	691 796,92		
Y (m) :	7 035 099,22		
Photos d'ensemble du site :		Photos du repère / de la laisse de crue :

ALTIMÉTRIE ET NIVELLEMENT			
Référence :	Au sol sur le trottoir		Date de l'évènement : 20/09/2014
Altitude de la référence (mNGF) :			Maximum de la crue (PHE) :
Hauteur par rapport à une référence (m) :	0.15		<input type="checkbox"/> Oui <input checked="" type="checkbox"/> Non
Altitude atteinte par l'eau (mNGF) :	0.15		Type(s) de phénomène(s) d'inondation
			Débordement de cours d'eau <input type="checkbox"/>
			Nom cours d'eau :
			Ruissellement/ Réseau EP <input checked="" type="checkbox"/>
			Remontée de nappe <input type="checkbox"/>

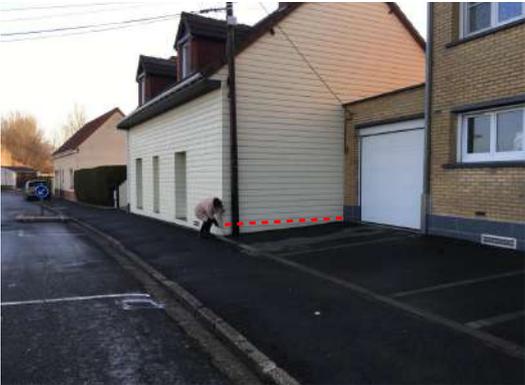
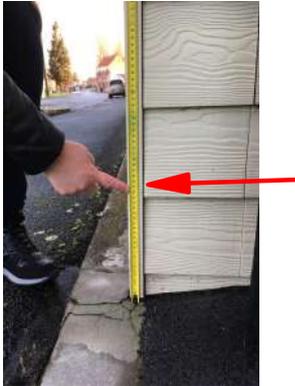
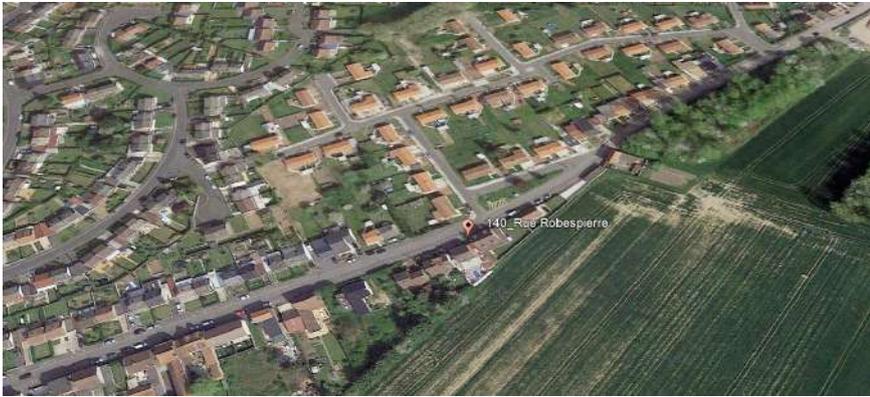
90			
CODIFICATION		Index du site : ZIC2016-2	Index du repère n° : 06_2016_076
		Photos site n° : IMG_2073_L.jpg	Photos repère n° : IMG_2072_R.jpg
SOURCE DU REPÉRAGE			
Source :	<input checked="" type="checkbox"/> Campagne de terrain	<input type="checkbox"/> Documents (étude, ouvrage,...)	
Préciser : Témoignage (Mme. Mollet S /Urbanisme)			
Repérage	Date : 12/12/2019	Heure :	Service/organisme : Service/organisme : DH&E
LOCALISATION DU SITE			
Département : 62			
Commune : MERICOURT			
Description du site :	A l'angle ouest du N° 140 Rue Robespierre : niveau sur le mur 23 cm / au sol sur le trottoir à proximité du poteau téléphonique (photo).		
Coordonnées géographiques (L93) :			
X (m) :	692 166,20		
Y (m) :	7 034 744,74		
Photos d'ensemble du site :		Photos du repère / de la laisse de crue :

ALTIMÉTRIE ET NIVELLEMENT			
Référence :	Au sol sur le trottoir	Date de l'événement :	07/06/2016

Altitude de la référence (mNGF) :		Maximum de la crue (PHE) :	<input checked="" type="checkbox"/> Oui <input type="checkbox"/> Non
Hauteur par rapport à une référence (m) :	0.23	Type(s) de phénomène(s) d'inondation	
Altitude atteinte par l'eau (mNGF) :	0.23	Débordement de cours d'eau	<input type="checkbox"/> c
		Ruissellement/ Réseau EP	<input checked="" type="checkbox"/> c
		Remontée de nappe	<input type="checkbox"/> c
		Nom cours d'eau :

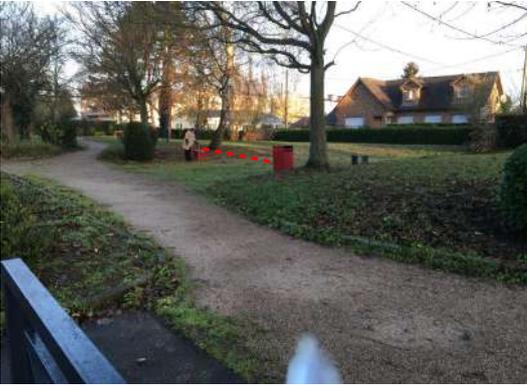
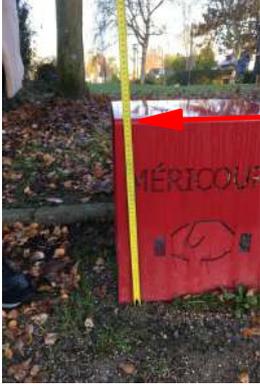
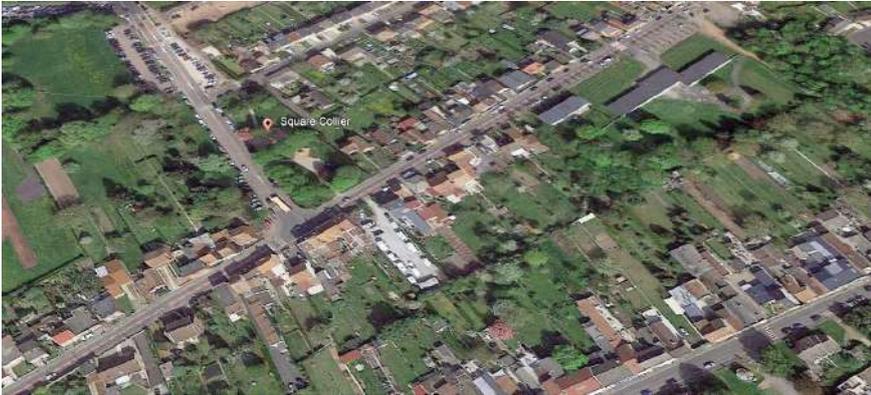
91

CODIFICATION	Index du site : ZIC2016-2	Index du repère n° : 06_2016_077	
	Photos site n° : IMG_2075_L.jpg	Photos repère n° : IMG_2074_R.jpg	
SOURCE DU REPÉRAGE			
Source :	<input checked="" type="checkbox"/> Campagne de terrain <input type="checkbox"/> Documents (étude, ouvrage,...)

Préciser : Témoignage (Mme. Mollet S /Urbanisme)		
Repérage	Date : 12/12/2019	Heure :	Service/organisme : Service/organisme : DH&E
LOCALISATION DU SITE			
Département :	62		
Commune :	MERICOURT		
Description du site :	<div style="border: 1px solid black; padding: 5px;"> Square André Collier Avenue Jeannette Prin : niveau 40 cm / au sol sur le cube rouge dans le point bas du parc. </div>		
Coordonnées géographiques (L93) :			
X (m) :	691 497,31		
Y (m) :	7 034 576,34		
Photos d'ensemble du site :	Photos du repère / de la laisse de crue :

Référence :	Au sol	Date de l'événement :	07/06/2016
Altitude de la référence (mNGF) :		Maximum de la crue (PHE) :	<input checked="" type="checkbox"/> Oui <input type="checkbox"/> Non
Hauteur par rapport à une référence (m) :	0.4	Type(s) de phénomène(s) d'inondation	
Altitude atteinte par l'eau (mNGF) :	0.4	Débordement de cours d'eau	<input type="checkbox"/> c
		Ruissellement/ Réseau EP	<input checked="" type="checkbox"/> c
		Remontée de nappe	<input type="checkbox"/> c
		Nom cours d'eau :

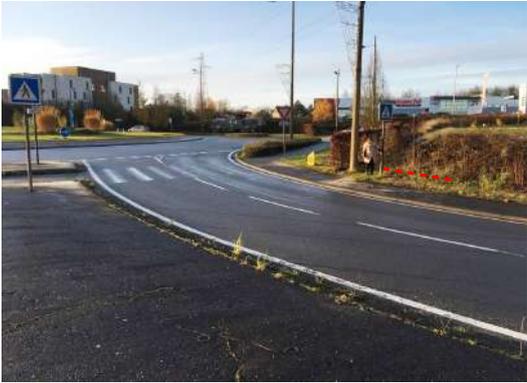
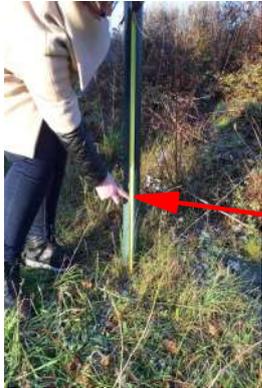
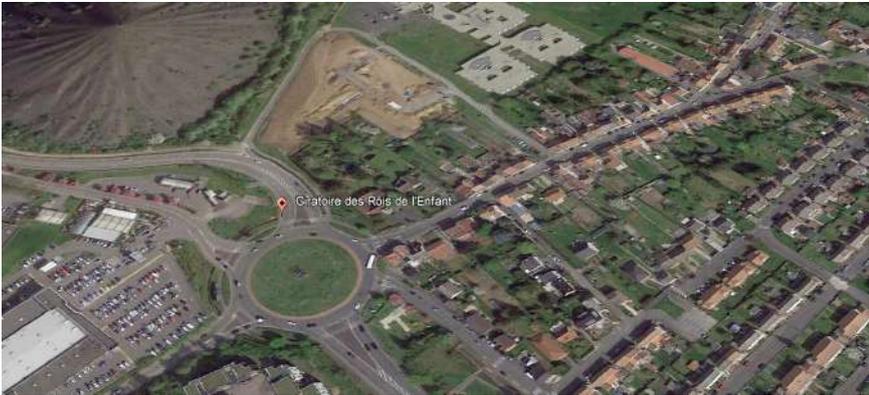
92			
CODIFICATION		Index du site : ZIC2016-2	Index du repère n° : 06_2016_078
		Photos site n° : IMG_2077_L.jpg	Photos repère n° : IMG_2076_R.jpg
SOURCE DU REPÉRAGE			
Source :	<input checked="" type="checkbox"/> Campagne de terrain	<input type="checkbox"/> Documents (étude, ouvrage,...)	
Préciser : Témoignage (Mme. Mollet S /Urbanisme)			
Repérage	Date : 12/12/2019	Heure :	Service/organisme : Service/organisme : DH&E
LOCALISATION DU SITE			
Département : 62			
Commune : MERICOURT			
Description du site :	Rond point du Roi de l'Enfant RD262 côté Salaumines : niveau 30 cm /au sol sur le poteau du panneau de passage piéton.		
Coordonnées géographiques (L93) :			
X (m) :	691 043,08		
Y (m) :	7 034 152,63		
Photos d'ensemble du site :		Photos du repère / de la laisse de crue :

ALTIMÉTRIE ET NIVELLEMENT			
Référence :	Au sol au pied du panneau	Date de l'événement :	07/06/2016

Altitude de la référence (mNGF) :		Maximum de la crue (PHE) :	<input checked="" type="checkbox"/> Oui <input type="checkbox"/> Non
Hauteur par rapport à une référence (m) :	0.3	Type(s) de phénomène(s) d'inondation	
Altitude atteinte par l'eau (mNGF) :	0.3	Débordement de cours d'eau	<input type="checkbox"/> Non
		Ruissellement/ Réseau EP	<input checked="" type="checkbox"/> Oui
		Remontée de nappe	<input type="checkbox"/> Non
		Nom cours d'eau :

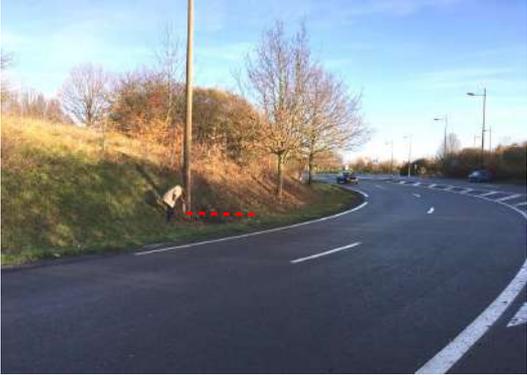
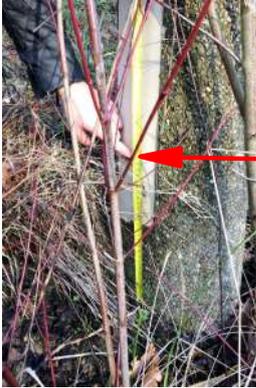
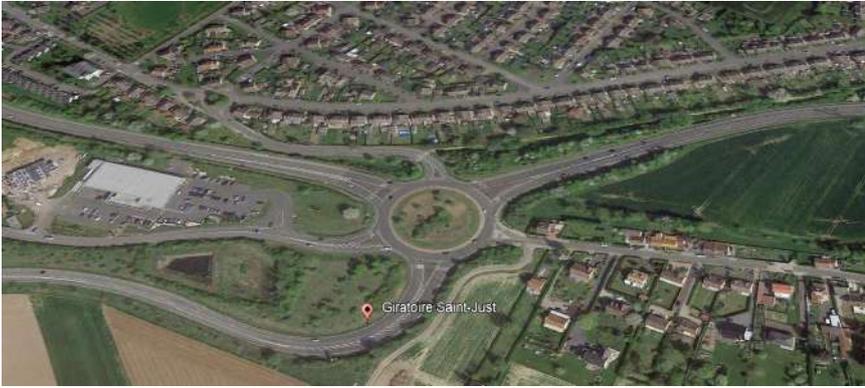
93			
CODIFICATION		Index du site : ZIC2016-2	Index du repère n° : 06_2016_079
		Photos site n° : IMG_2079_L.jpg	Photos repère n° : IMG_2078_R.jpg
SOURCE DU REPÉRAGE			
Source :	<input checked="" type="checkbox"/> Campagne de terrain	<input type="checkbox"/> Documents (étude, ouvrage,...)	
Préciser : Témoignage (Mme. Mollet S /Urbanisme)			
Repérage	Date : 12/12/2019	Heure :	Service/organisme : Service/organisme : DH&E
LOCALISATION DU SITE			
Département : 62			
Commune : MERICOURT			
Description du site :	Giratoire Saint-Just RD40 direction Avion : niveau 30 cm /au sol au pied du pylone d'éclairage côté droite de la route.		
Coordonnées géographiques (L93) :			
X (m) :	691 969,69		
Y (m) :	7 033 277,41		
Photos d'ensemble du site :		Photos du repère / de la laisse de crue :

ALTIMÉTRIE ET NIVELLEMENT			
Référence :	Au sol au pied du pylone	Date de l'événement :	07/06/2016

Altitude de la référence (mNGF) :		Maximum de la crue (PHE) :	<input checked="" type="checkbox"/> Oui <input type="checkbox"/> Non
Hauteur par rapport à une référence (m) :	0.3	Type(s) de phénomène(s) d'inondation	
Altitude atteinte par l'eau (mNGF) :	0.3	Débordement de cours d'eau	<input type="checkbox"/> Non
		Ruissellement/ Réseau EP	<input checked="" type="checkbox"/> Oui
		Remontée de nappe	<input type="checkbox"/> Non
		Nom cours d'eau :
