Synthèse communale des inondations

Commune de SERVINS

DETERMINATION DES ALEAS D'INONDATION SUR LE TERRITOIRE DE LA SOUCHEZ

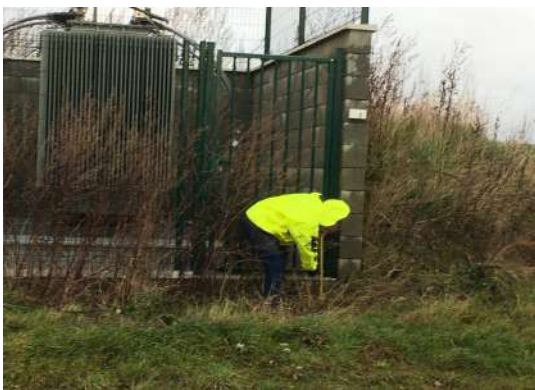
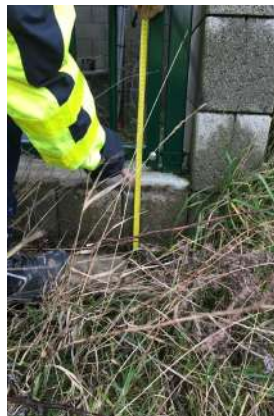
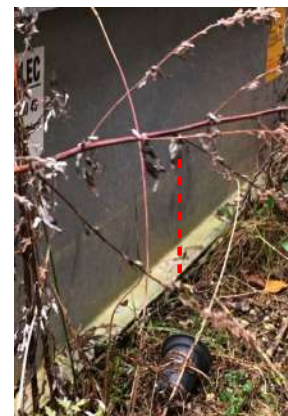
Transformateur électrique Route de Vendel au croisement avec un chemin communal. Niveau 20 cm / à la semelle de propreté devant l'enceinte correspondant à la hauteur d'un aggloméré. Ce niveau d'eau est également visible sur le support métallique réhausseur du transformateur à l'intérieur (photo).

0.2

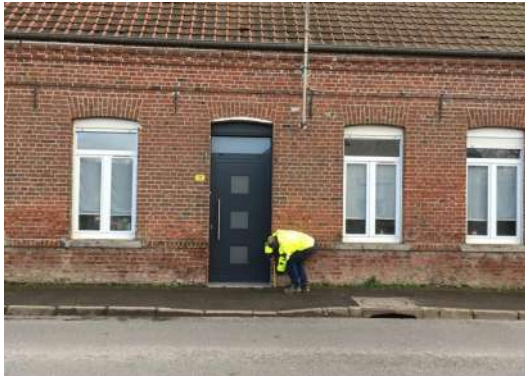
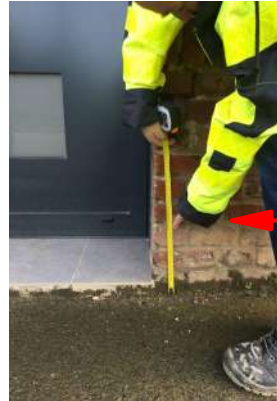
2			
CODIFICATION		Réf évènement : ZIC2016-2	Index du repère n° : 06_2016_002
		Photos site n° : IMG_1965_L.jpg	Photos repère n° : IMG_1964_R.jpg
SOURCE DU REPÉRAGE			
Source :	<input checked="" type="checkbox"/> Campagne de terrain	<input type="checkbox"/> Documents (étude, ouvrage,...)	
	Préciser : Témoignage de Mme Le Maire		
Repérage	Date : 09/12/2019	Heure :	Service/organisme : DH&E / DDTM_62
LOCALISATION DU SITE			
Département : 62			
Commune : SERVINS			
Description du site :	<p>Au niveau de l'habitation 12 rue de Bouvigny, 20cm d'eau sur le mur / au sol à droite du seuil de la porte d'entrée. La trace de l'inondation boueuse est encore visible sur le mur (photo détaillée). L'eau arrive du chemin agricole perpendiculaire en face de l'autre côté de la voie (flèche).</p>		
Coordonnées géographiques (L93) :			
X (m) :	674 582,68		
Y (m) :	7 034 932,46

Référence :	Au sol sur le trottoir	Date de l'évènement :	07/06/2016
Altitude de la référence (mNGF) :		Maximum de la crue (PHE) :	<input checked="" type="checkbox"/> Oui <input type="checkbox"/> Non
Hauteur par rapport à une référence (m) :	0.2	Type(s) de phénomène(s) d'inondation	
Altitude atteinte par l'eau (mNGF) :	0.2	Débordement de cours d'eau	<input type="checkbox"/> C
		Ruissellement/ Réseau EP	<input checked="" type="checkbox"/> C
		Remontée de nappe	<input type="checkbox"/> C
		Nom cours d'eau :

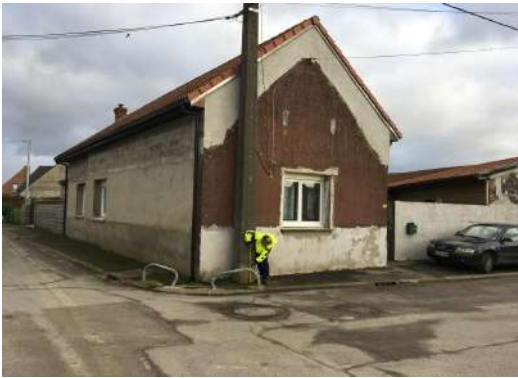
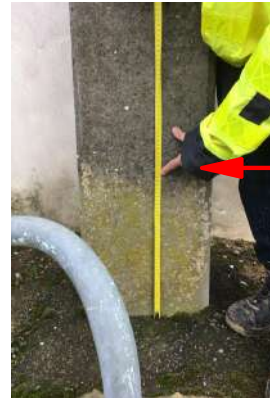
Au coin de l'habitation 1 hameau de Maisnil, le niveau atteint est de 40 cm sur le pylône EDF / au sol du trottoir . La trace est visible sur la vue détaillée.

Hauteur par rapport à une référence (m) : 0.4
