Synthèse communale des inondations

Commune d'AIX-NOULETTE

DETERMINATION DES ALEAS D'INONDATION SUR LE TERRITOIRE DE LA SOUCHEZ

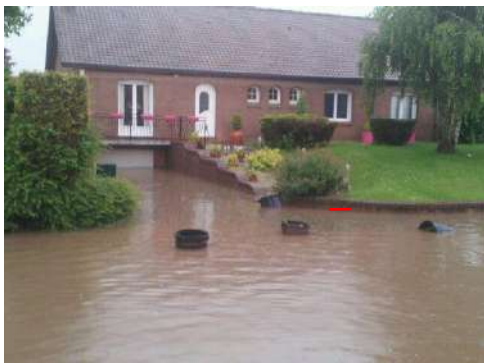
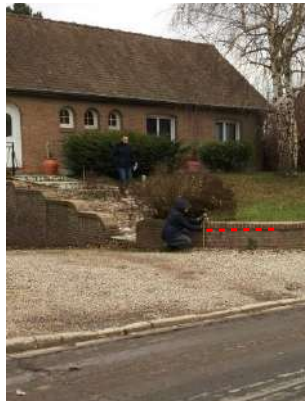
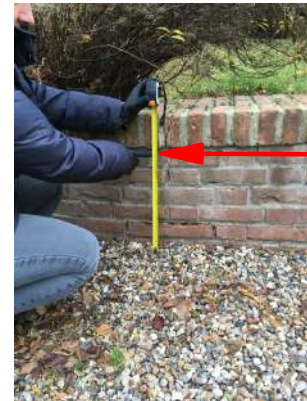
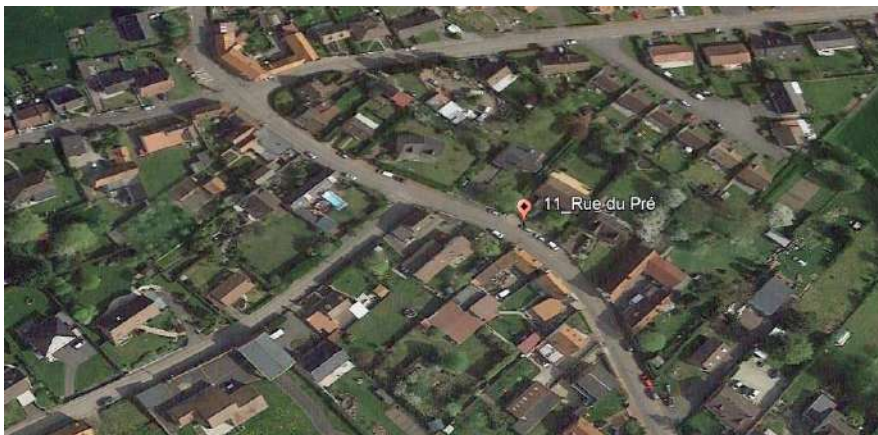
39

11 Rue du Pré. Niveau atteint le 07/06, 35 cm / au sol sur le trottoir au niveau du muret de clôture à droite du garage.

Référence : Au sol sur le trottoir

Hauteur par rapport à une référence (m) : 0.35

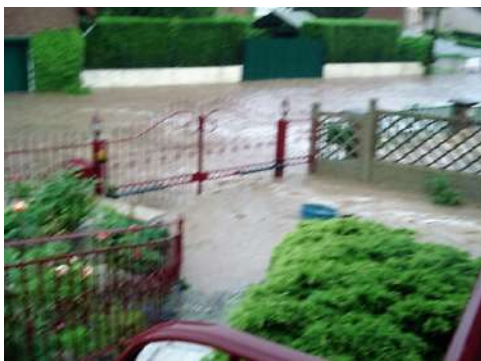
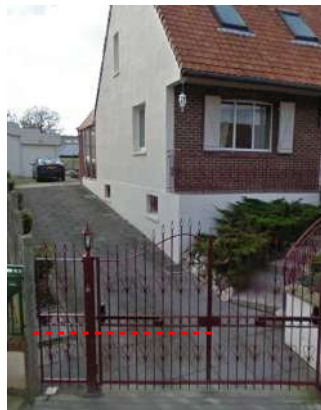
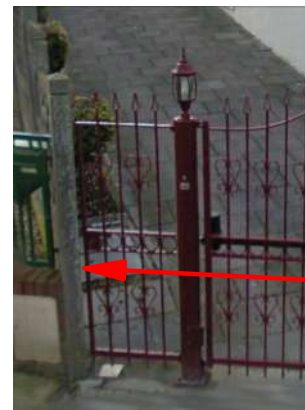
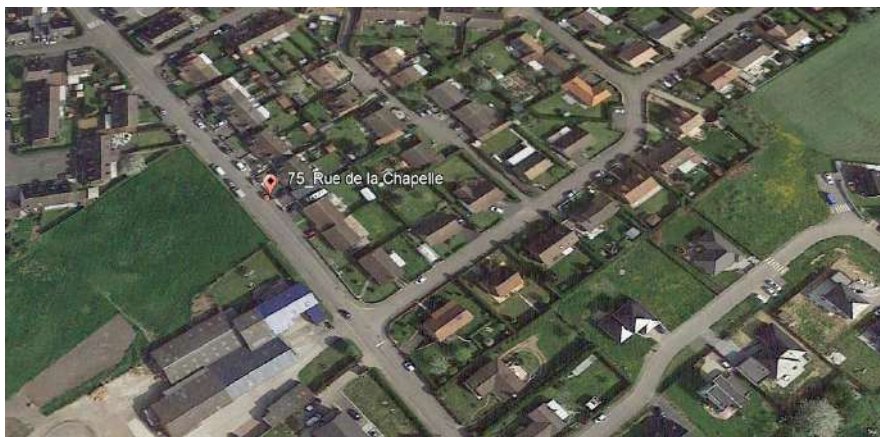
40

21 Rue du Pré. Niveau à l'angle gauche du portail de l'habitation sur le pilier béton, 0,75 cm par rapport au sol incliné sur le trottoir (photo).

Référence : Au sol au pied du pilier

Hauteur par rapport à une référence (m) : 0.75

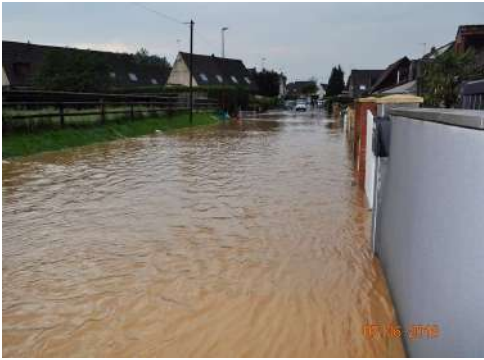
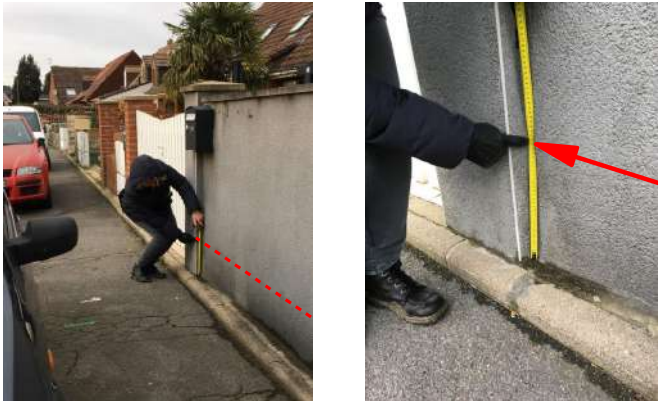
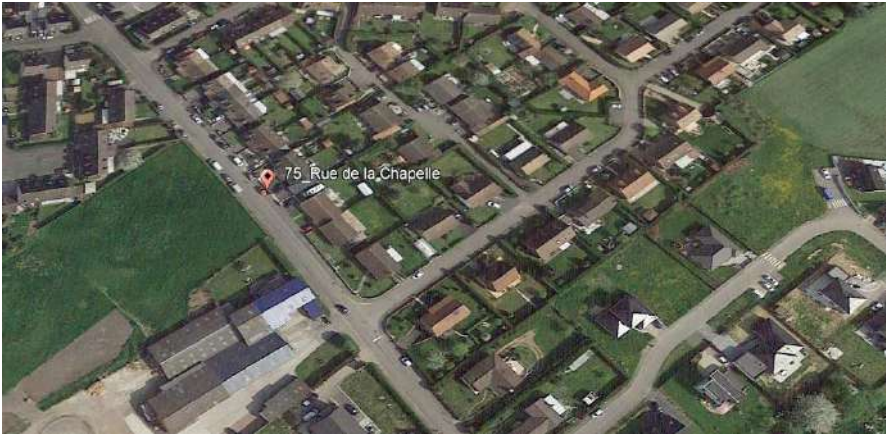
41			
CODIFICATION		Index du site : ZIC2016-2	Index du repère n° : 06_2016_036
		Photos site n° : AIX_02.jpg	Photos repère n° : 2012_L.jpg / 2012_R.jpg
SOURCE DU REPÉRAGE			
Source :	<input checked="" type="checkbox"/>	Campagne de terrain	<input type="checkbox"/> Documents (étude, ouvrage,...)
Préciser :	Repérage d'après photos fournies par la commune		
Repérage	Date : 10/12/2019	Heure :	Service/organisme : DH&E / DDTM_62
LOCALISATION DU SITE			
Département : 62			
Commune : AIX-NOULETTE			
Description du site :	75 Rue de la Chapelle. Au niveau du muret de clôture à droite du garage, repère 30 cm / à la bordure du trottoir.		
Coordonnées géographiques (L93) :			
X (m) :	679 906,61		
Y (m) :	7 035 688,55		
Photos d'ensemble du site :		Photos du repère / de la laisse de crue :

ALTIMÉTRIE ET NIVELLEMENT			
Référence :	Sol sur la bordure du trottoir		Date de l'événement : 07/06/2016

Altitude de la référence (mNGF) :			Maximum de la crue (PHE) :
Hauteur par rapport à une référence (m) :	0.3		<input checked="" type="checkbox"/> Oui <input type="checkbox"/> Non
Altitude atteinte par l'eau (mNGF) :	0.3		Type(s) de phénomène(s) d'inondation
		Débordement de cours d'eau <input type="checkbox"/>	Nom cours d'eau :
		Ruissellement/ Réseau EP <input checked="" type="checkbox"/>	
		Remontée de nappe <input type="checkbox"/>

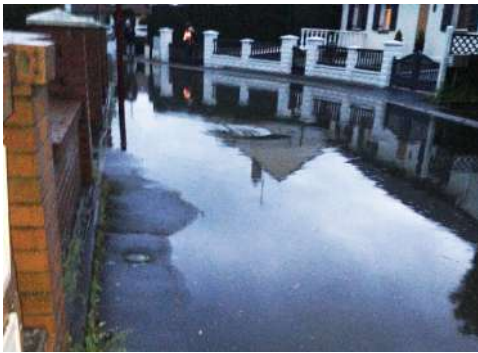
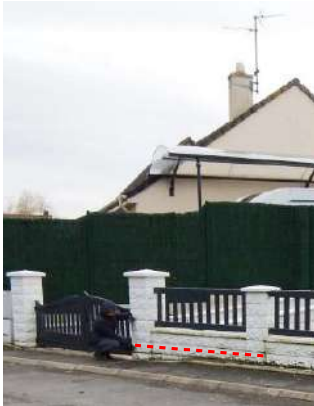
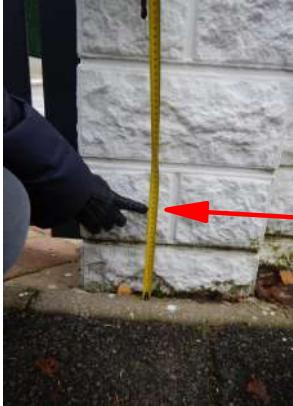
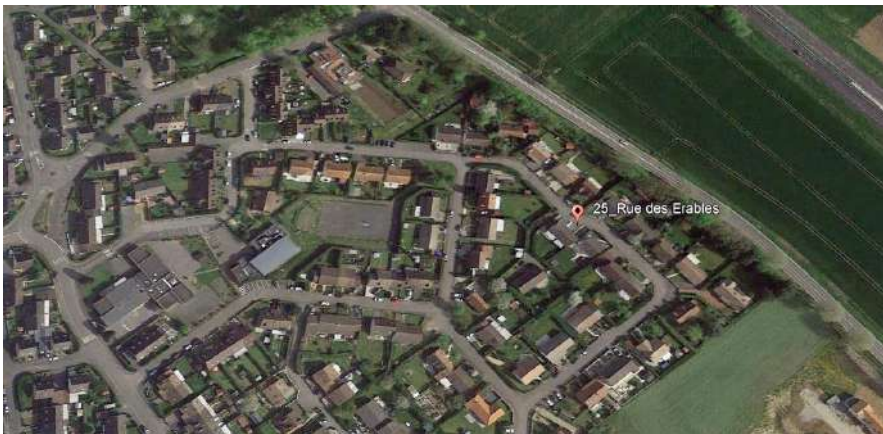
42

CODIFICATION	Index du site : ZIC2016-2	Index du repère n° : 06_2016_037	
	Photos site n° : AIX_04.jpg	Photos repère n° : 2010_L.jpg / 2010_R.jpg	
SOURCE DU REPÉRAGE			
Source :	<input checked="" type="checkbox"/> Campagne de terrain <input type="checkbox"/> Documents (étude, ouvrage,...)		
	Préciser : Repérage d'après photos fournies par la commune		
Repérage	Date : 10/12/2019	Heure :	Service/organisme : DH&E / DDTM_62
LOCALISATION DU SITE			
Département : 62			
Commune : AIX-NOULETTE			
Description du site :	<div style="border: 1px solid blue; padding: 5px;"> Habitation du N° 25 Rue des Erables : niveau 20 cm / au sol sur le pilier droit du portail. La photo du 07/06 n'a pas été prise au maximum de l'épisode. </div>		
Coordonnées géographiques (L93) :			
X (m) :	680 078,98		
Y (m) :	7 035 847,64		
Photos d'ensemble du site :	Photos du repère / de la laisse de crue :

ALTIMÉTRIE ET NIVELLEMENT			
Référence :	Au sol sur le trottoir	Date de l'événement :	07/06/2016
Altitude de la référence (mNGF) :		Maximum de la crue (PHE) :	<input type="checkbox"/> Oui <input checked="" type="checkbox"/> Non
Hauteur par rapport à une référence (m) :	0.2	Type(s) de phénomène(s) d'inondation	
Altitude atteinte par l'eau (mNGF) :	0.2	Débordement de cours d'eau	<input type="checkbox"/> Oui <input checked="" type="checkbox"/> Non
		Ruissellement/ Réseau EP	<input checked="" type="checkbox"/> Oui <input type="checkbox"/> Non
		Remontée de nappe	<input type="checkbox"/> Oui <input checked="" type="checkbox"/> Non
		Nom cours d'eau :
