Synthèse communale des inondations

Commune d'ANGRES

DETERMINATION DES ALEAS D'INONDATION SUR LE TERRITOIRE DE LA SOUCHEZ

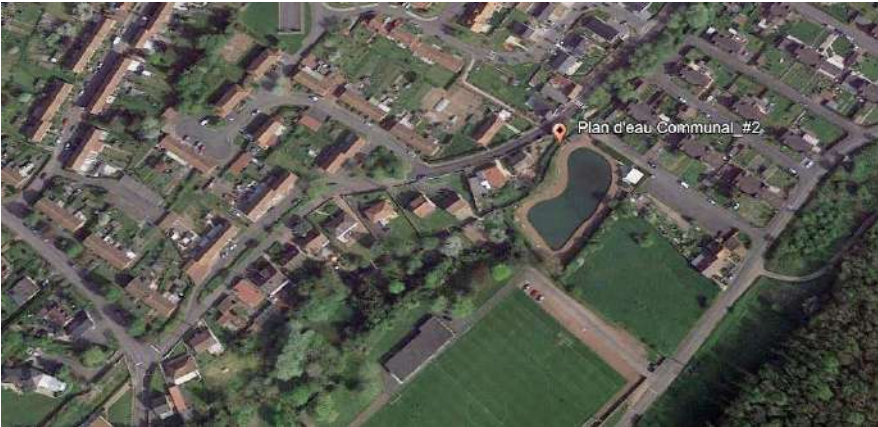
Source : Commune	
Schémas de la zone :

45			
CODIFICATION		Index du site : ZIC2016-2	Index du repère n° : 06_2016_040
		Photos site n° : ANG_03.jpg	Photos repère n° : 1813_L.jpg / 1812_R.jpg
SOURCE DU REPÉRAGE			
Source :	<input checked="" type="checkbox"/>	Campagne de terrain	<input type="checkbox"/> Documents (étude, ouvrage,...)
Préciser :	Repérage d'après photos et témoignage (DST M.Debraban)		
Repérage	Date : 5/12/2019	Heure : PDV 19h47	Service/organisme : DH&E
LOCALISATION DU SITE			
Département :	62		
Commune :	ANGRES		
Description du site :	Plan d'eau communal Rue de Champaubert. Débordement avec surverse vers l'étang du bief de la Souchez au niveau du mur bétonné à 47 cm / au sol (photo au maximum de l'évènement vers 21 h).		
Coordonnées géographiques (L93) :			
X (m) :	682 986,74		
Y (m) :	7 034 056,12		
Photos d'ensemble du site :		Photos du repère / de la laisse de crue :

ALTIMÉTRIE ET NIVELLEMENT			
Référence :	Au sol	Date de l'évènement :	07/06/2016
Altitude de la référence (mNGF) :		Maximum de la crue (PHE) :	<input checked="" type="checkbox"/> Oui <input type="checkbox"/> Non
Hauteur par rapport à une référence (m) :	0.47	Type(s) de phénomène(s) d'inondation	
Altitude atteinte par l'eau (mNGF) :	0.47	Débordement de cours d'eau	<input checked="" type="checkbox"/> <input type="checkbox"/> Nom cours d'eau : La Souchez
		Ruissellement/ Réseau EP	<input type="checkbox"/>
		Remontée de nappe	<input type="checkbox"/>

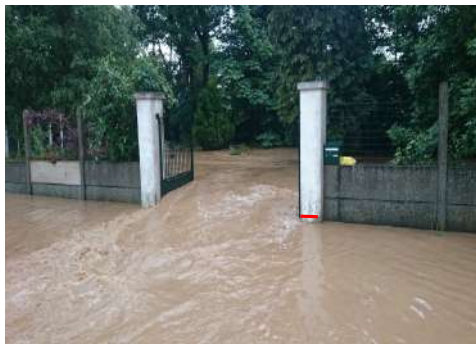
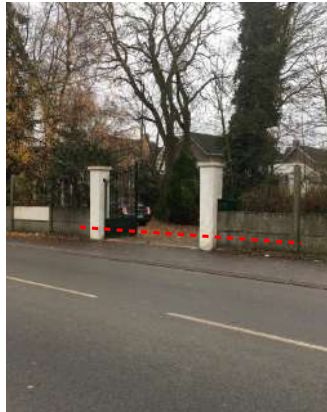
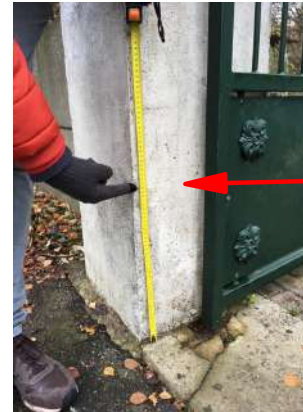
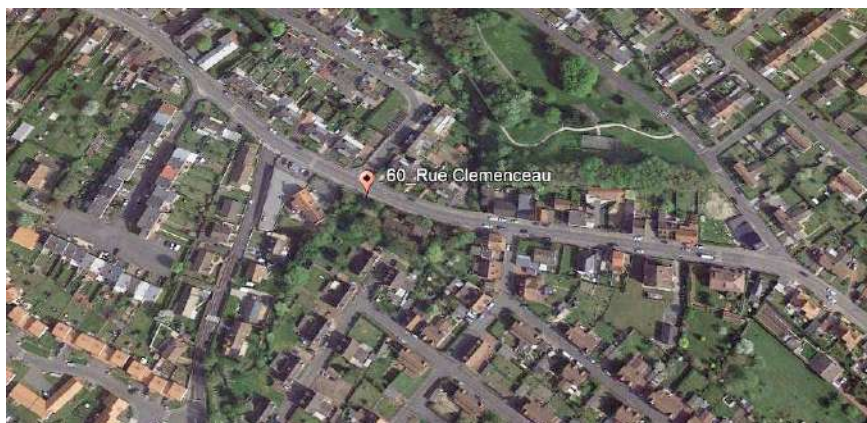
Habitación 60 Rue Clémenceau. Niveau sur le pilier droit du portail 40 cm/au sol sur le trottoir.

Hauteur par rapport à une référence (m) : 0.4

Débordement de cours d'eau

Nom cours d'eau : La Souchez

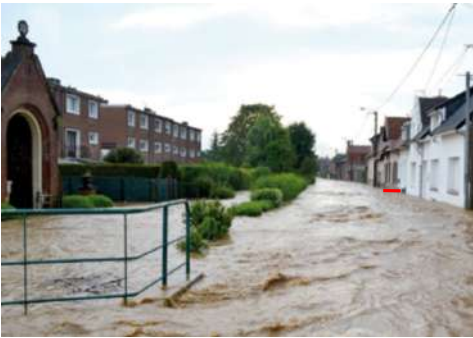
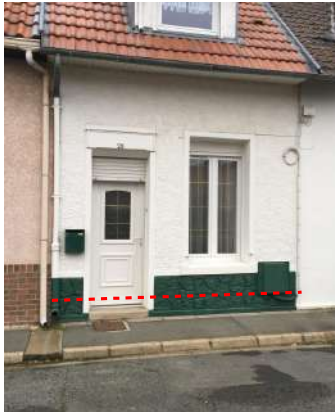
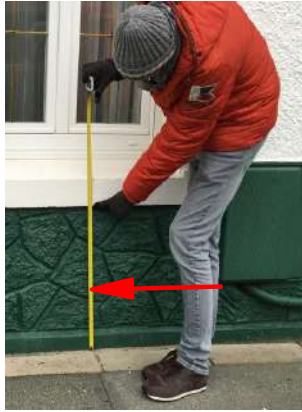
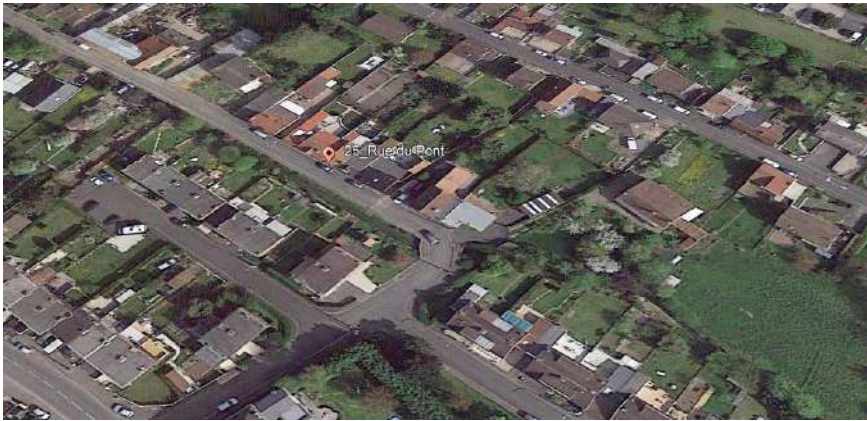
49

CODIFICATION	Index du site : ZIC2016-2	Index du repère n° : 06_2016_044	
	Photos site n° : ANG_07.jpg	Photos repère n° : 1821_L.jpg / 1820_R.jpg	
SOURCE DU REPÉRAGE			
Source :	<input checked="" type="checkbox"/> Campagne de terrain <input type="checkbox"/> Documents (étude, ouvrage,...)		
	Préciser : Repérage d'après photos et témoignage (DST M.Debraban)		
Repérage	Date : 5/12/2019	Heure :	Service/organisme : DH&E
LOCALISATION DU SITE			
Département :	62		
Commune :	ANGRES		
Description du site :	<div style="border: 1px solid blue; padding: 5px;"> Habitation 25 Rue du Pont. Niveau 30 cm / au sol sur le trottoir entre la porte et le compteur électrique. L'eau est entrée dans la maison malgré les protections. </div>		
Coordonnées géographiques (L93) :			
X (m) :	683 090,25		
Y (m) :	7 034 578,40		
Photos d'ensemble du site :	Photos du repère / de la laisse de crue :

ALTIMÉTRIE ET NIVELLEMENT			
Référence :	Au sol sur le trottoir	Date de l'événement :	07/06/2016
Altitude de la référence (mNGF) :		Maximum de la crue (PHE) :	<input type="checkbox"/> Oui <input checked="" type="checkbox"/> Non
Hauteur par rapport à une référence (m) :	0.3	Type(s) de phénomène(s) d'inondation	
Altitude atteinte par l'eau (mNGF) :	0.3	Débordement de cours d'eau	<input checked="" type="checkbox"/> Nom cours d'eau : La Souchez
		Ruissellement/ Réseau EP	<input type="checkbox"/>
		Remontée de nappe	<input type="checkbox"/>

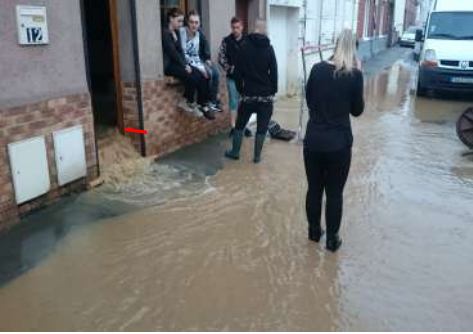
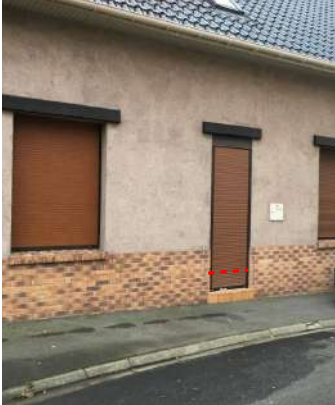
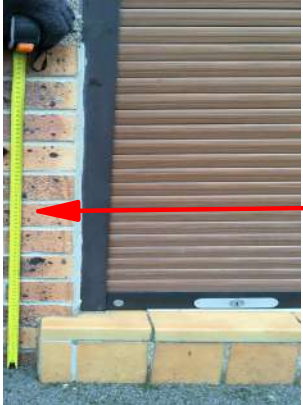
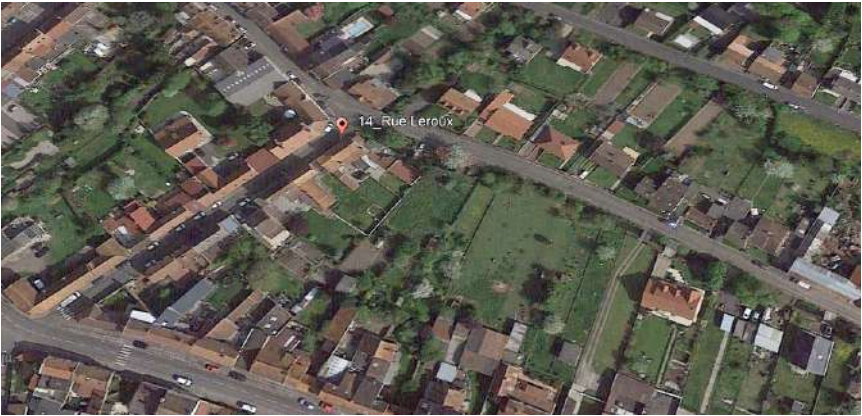
50			
CODIFICATION		Index du site : ZIC2016-2	Index du repère n° : 06_2016_045
		Photos site n° : ANG_08.jpg	Photos repère n° : 1823_L.jpg / 1822_R.jpg
SOURCE DU REPÉRAGE			
Source :	<input checked="" type="checkbox"/>	Campagne de terrain	<input type="checkbox"/> Documents (étude, ouvrage,...)
Préciser :	Repérage d'après photos et témoignage (DST M.Debraban)		
Repérage	Date : 5/12/2019	Heure : PDV 21h42	Service/organisme : DH&E
LOCALISATION DU SITE			
Département : 62			
Commune : ANGRES			
Description du site :	<div style="border: 1px solid blue; padding: 5px;"> Habitation 14 Rue Leroux. L'eau est entrée par l'arrière de l'habitation et c'est évacuée par la porte dans la rue (photo). Le niveau dans l'habitation peut être estimé à 25 cm. Le niveau mesuré de 45 cm sur le trottoir devant la porte doit correspondre à celui du plan d'eau derrière la maison à l'endroit où l'eau c'est engouffrée. </div>

ALTIMÉTRIE ET NIVELLEMENT			
Référence :	Au sol sur le trottoir		Date de l'événement : 07/06/2016
Altitude de la référence (mNGF) :			Maximum de la crue (PHE) :
Hauteur par rapport à une référence (m) :	0.45		<input type="checkbox"/> Oui <input checked="" type="checkbox"/> Non
Altitude atteinte par l'eau (mNGF) :	0.45		Type(s) de phénomène(s) d'inondation
		Débordement de cours d'eau <input checked="" type="checkbox"/>	Nom cours d'eau : La Souchez
		Ruissellement/ Réseau EP <input type="checkbox"/>	
		Remontée de nappe <input type="checkbox"/>
