Synthèse communale des inondations

Commune d'AVION

DETERMINATION DES ALEAS D'INONDATION SUR LE TERRITOIRE DE LA SOUCHEZ

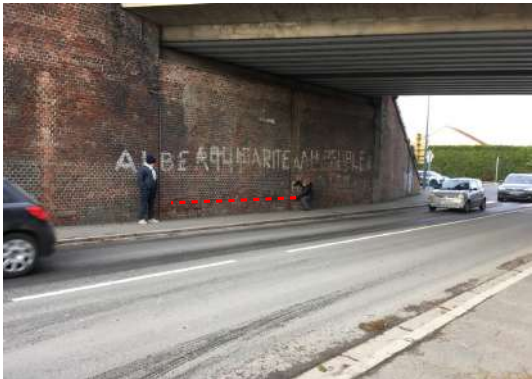
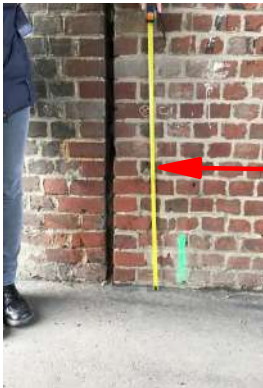
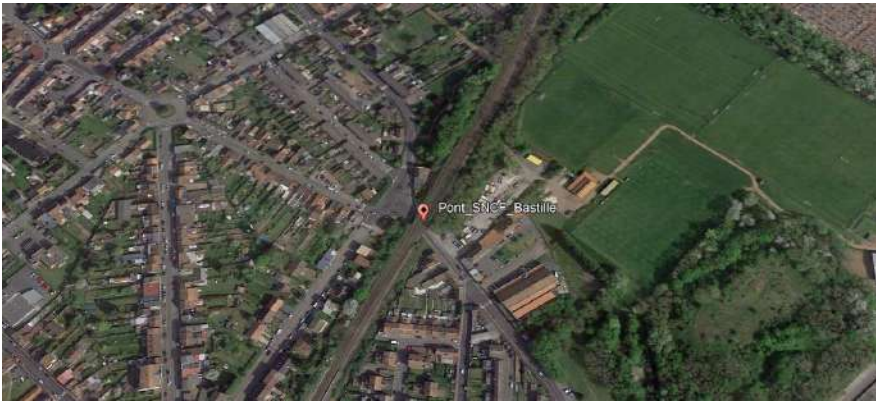
ALTIMÉTRIE ET NIVELLEMENT			
Référence :	Au sol sur le trottoir	Date de l'événement :	07/06/2016

Altitude de la référence (mNGF) :		Maximum de la crue (PHE) :	<input checked="" type="checkbox"/> Oui <input type="checkbox"/> Non
Hauteur par rapport à une référence (m) :	0.5	Type(s) de phénomène(s) d'inondation	
Altitude atteinte par l'eau (mNGF) :	0.5	Débordement de cours d'eau	<input type="checkbox"/> c Nom cours d'eau :
		Ruissellement/ Réseau EP	<input checked="" type="checkbox"/> c
		Remontée de nappe	<input type="checkbox"/> c

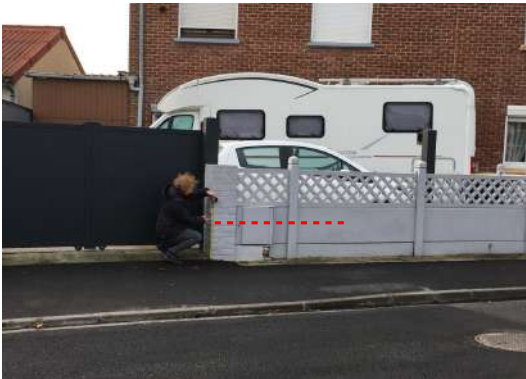
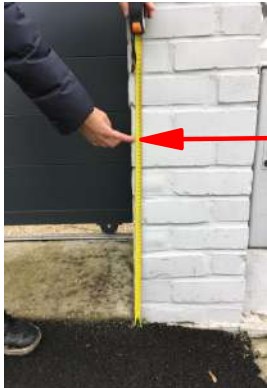
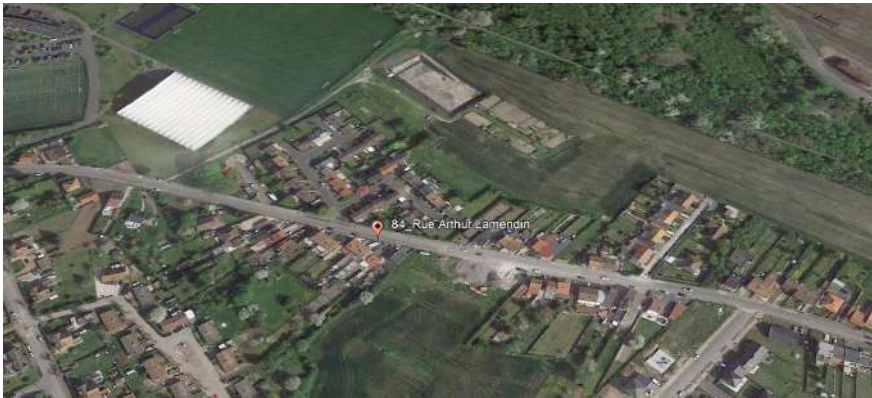
ALTIMÉTRIE ET NIVELLEMENT			
Référence :	Au sol sur le trottoir	Date de l'événement :	07/06/2016

Altitude de la référence (mNGF) :		Maximum de la crue (PHE) :	<input checked="" type="checkbox"/> Oui <input type="checkbox"/> Non
Hauteur par rapport à une référence (m) :	0.5	Type(s) de phénomène(s) d'inondation	
Altitude atteinte par l'eau (mNGF) :	0.5	Débordement de cours d'eau	<input type="checkbox"/> c
		Ruissellement/ Réseau EP	<input checked="" type="checkbox"/> c
		Remontée de nappe	<input type="checkbox"/> c
		Nom cours d'eau :

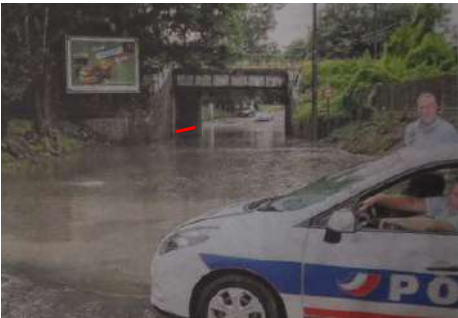
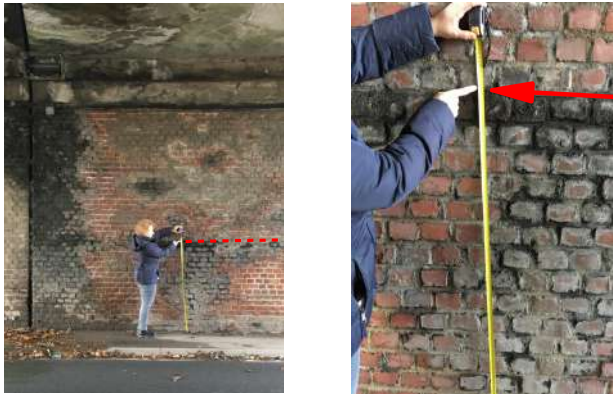
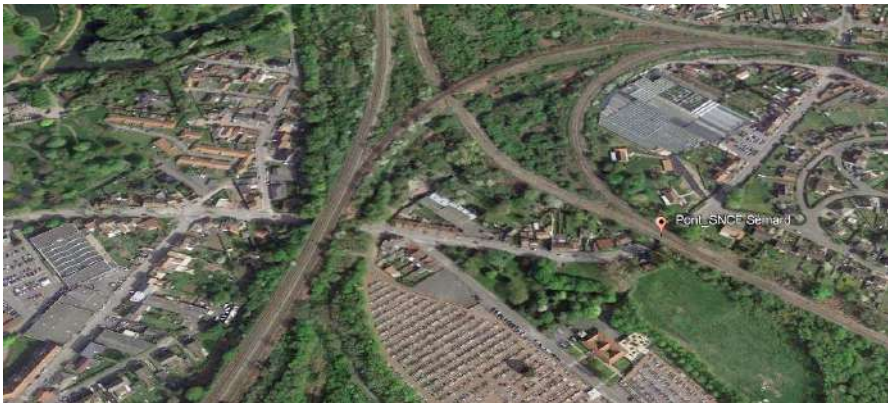
ALTIMÉTRIE ET NIVELLEMENT			
Référence :	Au sol sur le trottoir		Date de l'événement : 13/08/2015
Altitude de la référence (mNGF) :			Maximum de la crue (PHE) : <input checked="" type="checkbox"/> Oui <input type="checkbox"/> Non
Hauteur par rapport à une référence (m) :	1.3		Type(s) de phénomène(s) d'inondation
Altitude atteinte par l'eau (mNGF) :	1.3		Débordement de cours d'eau <input type="checkbox"/> C Nom cours d'eau :
			Ruissellement/ Réseau EP <input checked="" type="checkbox"/> C
			Remontée de nappe <input type="checkbox"/> C

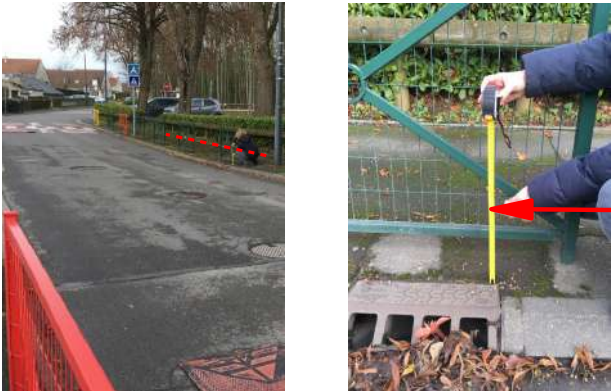
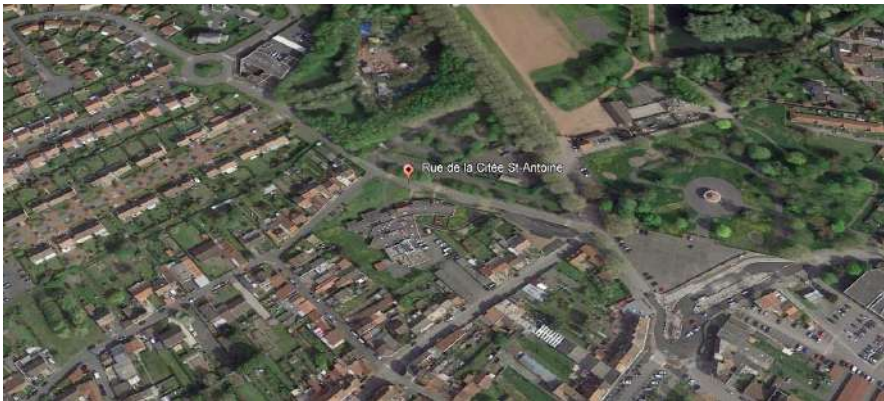
ALTIMÉTRIE ET NIVELLEMENT			
Référence :	Au sol sur le trottoir	Date de l'événement :	07/06/2016
Altitude de la référence (mNGF) :		Maximum de la crue (PHE) :	<input type="checkbox"/> Oui <input checked="" type="checkbox"/> Non
Hauteur par rapport à une référence (m) :	0.3	Type(s) de phénomène(s) d'inondation	
Altitude atteinte par l'eau (mNGF) :	0.3	Débordement de cours d'eau	<input type="checkbox"/> c
		Ruissellement/ Réseau EP	<input checked="" type="checkbox"/> c
		Remontée de nappe	<input type="checkbox"/> c
		Nom cours d'eau :

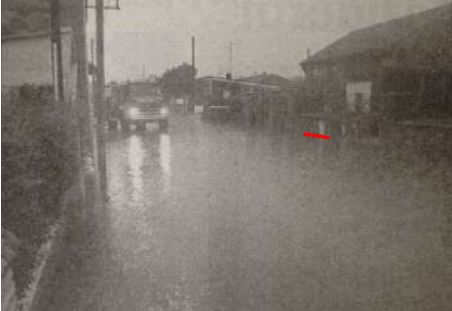
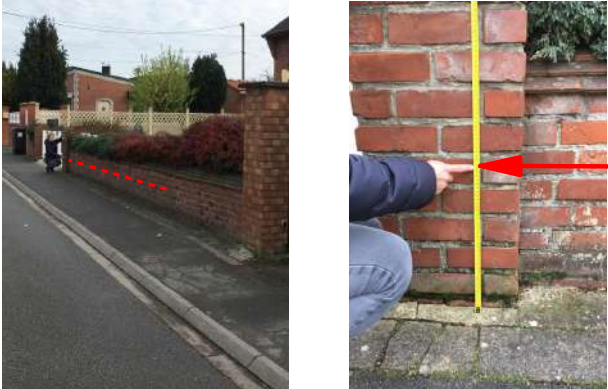
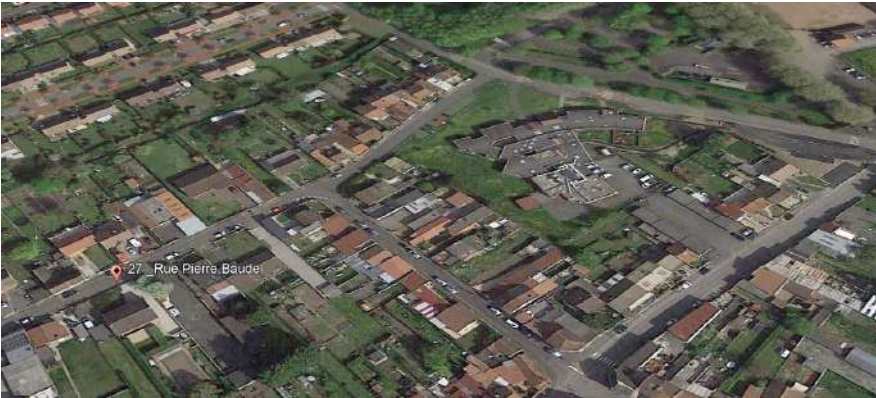
ALTIMÉTRIE ET NIVELLEMENT			
Référence :	Au sol sur le trottoir	Date de l'événement :	27/08/2002

Altitude de la référence (mNGF) :		Maximum de la crue (PHE) :	<input checked="" type="checkbox"/> Oui <input type="checkbox"/> Non
Hauteur par rapport à une référence (m) :	0.4	Type(s) de phénomène(s) d'inondation	
Altitude atteinte par l'eau (mNGF) :	0.4	Débordement de cours d'eau	<input type="checkbox"/> C
		Ruissellement/ Réseau EP	<input checked="" type="checkbox"/> C
		Remontée de nappe	<input type="checkbox"/> C
		Nom cours d'eau :

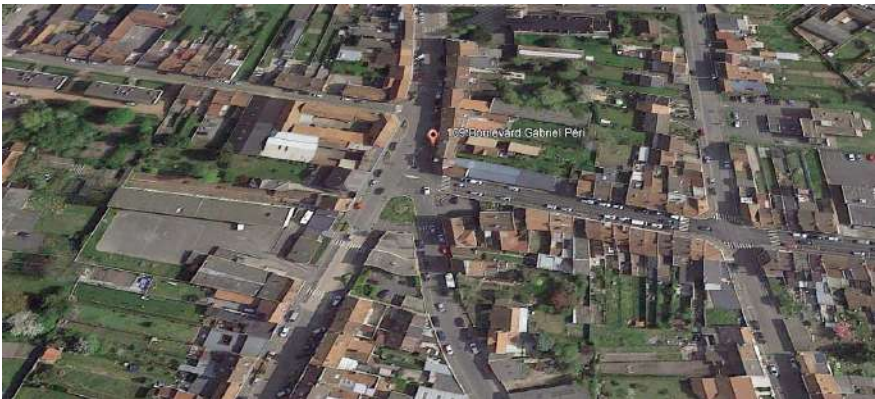
ALTIMÉTRIE ET NIVELLEMENT			
Référence :	Au sol sur le trottoir		Date de l'évènement : 07/06/2016
Altitude de la référence (mNGF) :			Maximum de la crue (PHE) :
Hauteur par rapport à une référence (m) :	0.4		<input checked="" type="checkbox"/> Oui <input type="checkbox"/> Non
Altitude atteinte par l'eau (mNGF) :	0.4		Type(s) de phénomène(s) d'inondation
		Débordement de cours d'eau <input type="checkbox"/>	Nom cours d'eau :
		Ruissellement/ Réseau EP <input checked="" type="checkbox"/>	
		Remontée de nappe <input type="checkbox"/>

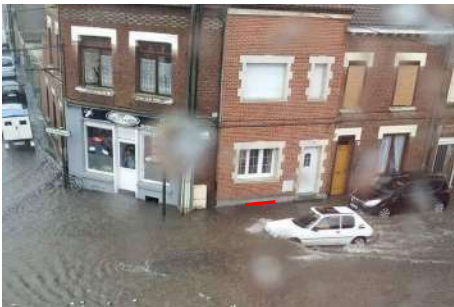
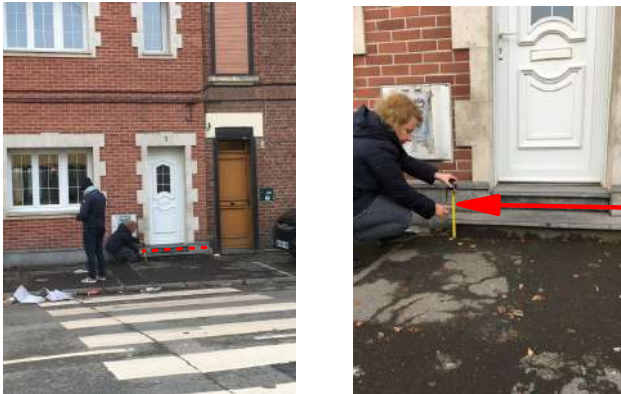
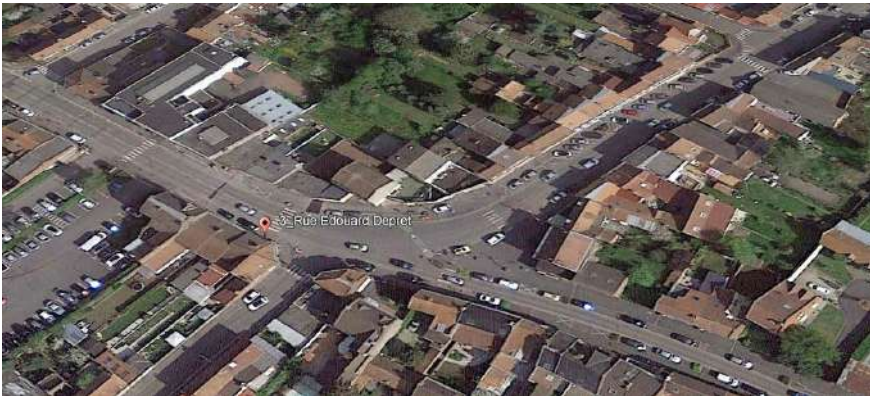
ALTIMÉTRIE ET NIVELLEMENT			
Référence :	Au sol sur le trottoir	Date de l'événement :	07/06/2016
Altitude de la référence (mNGF) :		Maximum de la crue (PHE) :	<input type="checkbox"/> Oui <input checked="" type="checkbox"/> Non
Hauteur par rapport à une référence (m) :	0.2	Type(s) de phénomène(s) d'inondation	
Altitude atteinte par l'eau (mNGF) :	0.2	Débordement de cours d'eau	<input type="checkbox"/> Oui <input checked="" type="checkbox"/> Non
		Ruissellement/ Réseau EP	<input checked="" type="checkbox"/> Oui <input type="checkbox"/> Non
		Remontée de nappe	<input type="checkbox"/> Oui <input checked="" type="checkbox"/> Non
		Nom cours d'eau :

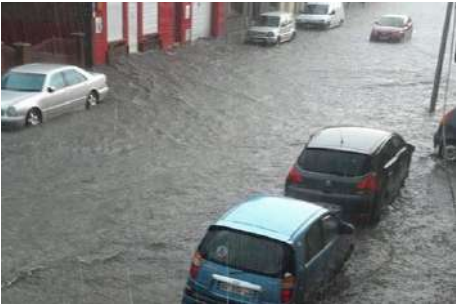
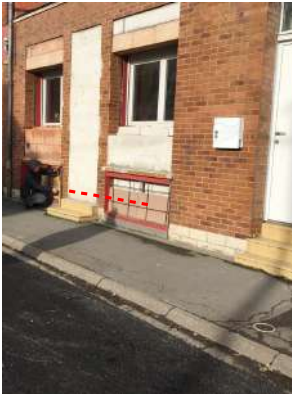
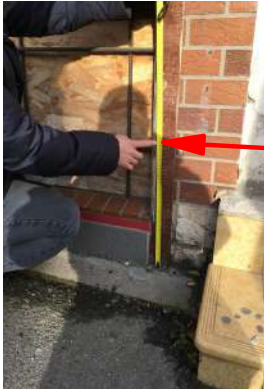
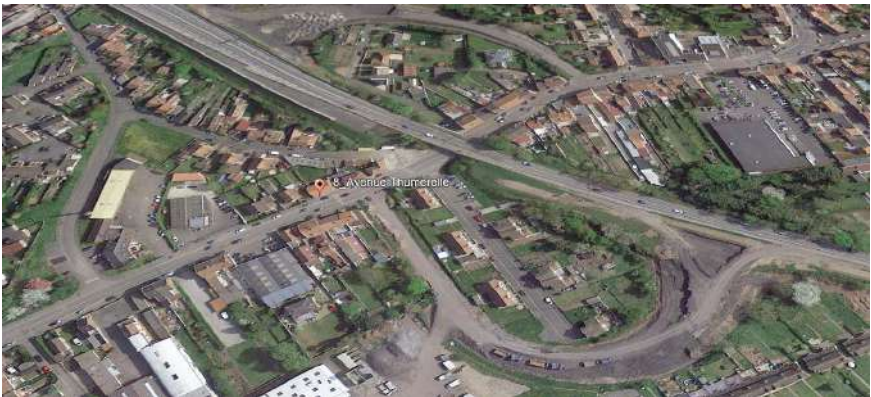
ALTIMÉTRIE ET NIVELLEMENT

Référence :	Au sol sur le trottoir	Date de l'événement :	07/06/2016
Altitude de la référence (mNGF) :		Maximum de la crue (PHE) :	<input checked="" type="checkbox"/> Oui <input type="checkbox"/> Non
Hauteur par rapport à une référence (m) :	0.4	Type(s) de phénomène(s) d'inondation	
Altitude atteinte par l'eau (mNGF) :	0.4	Débordement de cours d'eau	<input type="checkbox"/>
		Ruissellement/ Réseau EP	<input checked="" type="checkbox"/>
		Remontée de nappe	<input type="checkbox"/>
		Nom cours d'eau :
