Synthèse communale des inondations

Commune de ELEU-DIT-LEAUWETTE

DETERMINATION DES ALEAS D'INONDATION SUR LE TERRITOIRE DE LA SOUCHEZ

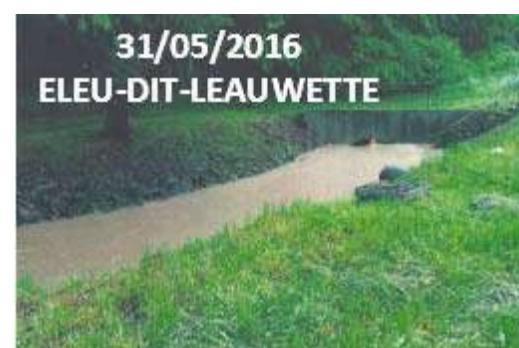
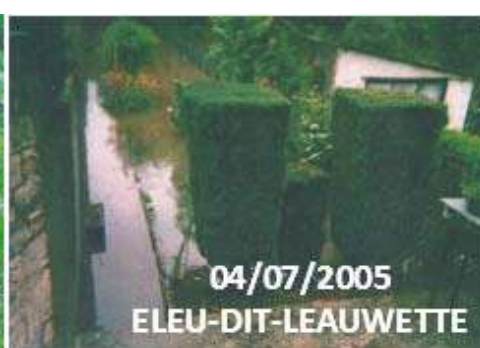
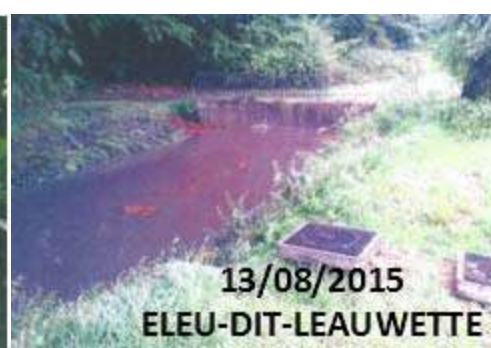
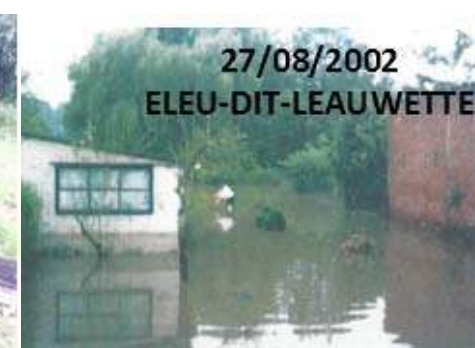
SYNTHESE DES DONNEES COLLECTEES

La cartographie suivante synthétise à l'échelle communale différents niveaux d'informations collectées au cours des enquêtes de DHE/PROLOG et SYMSAGEL à la suite des inondations du 31 mai et 07 juin 2016. On trouve sur cette carte notamment les éléments suivants :

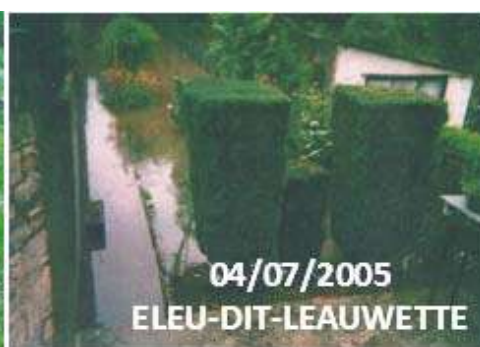
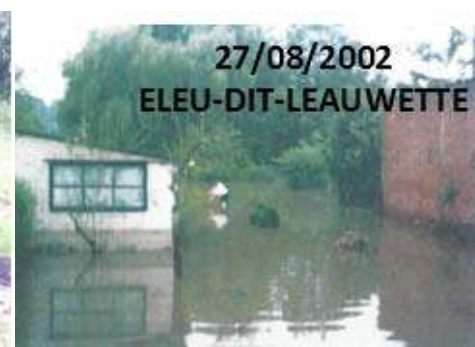
SYNTHESE DU FONCTIONNEMENT HYDRAULIQUE

La cartographie suivante est extraite de l'étude SLGRI et représente le fonctionnement hydraulique de la zone d'étude. Un zoom à l'échelle communale est proposé ci-après. Ce support permet de disposer d'une vision homogène et cohérente de l'ensemble des processus conduisant au phénomène d'inondation par ruissellement et débordement à l'échelle du bassin versant. On trouve sur cette carte notamment les éléments suivants :

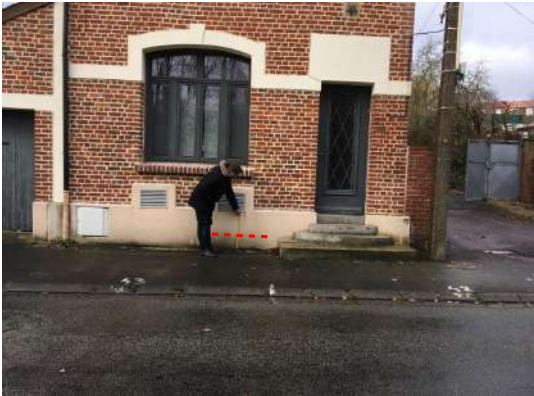
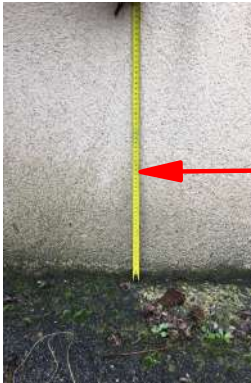
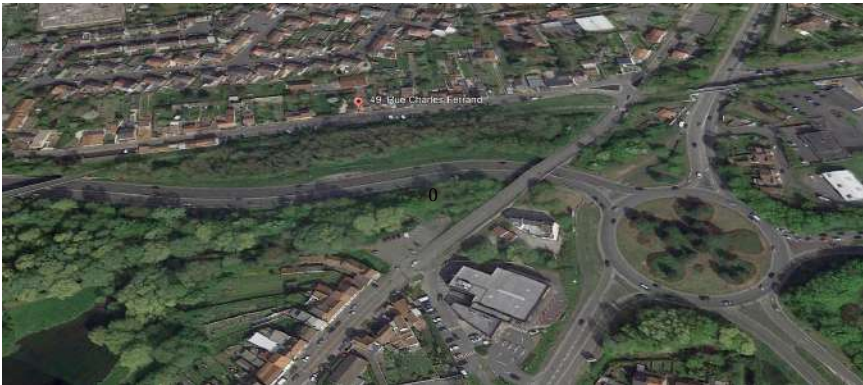
ALTIMÉTRIE ET NIVELLEMENT			
Référence :	Au sol sur le trottoir		Date de l'événement : 07/06/2016

Altitude de la référence (mNGF) :			Maximum de la crue (PHE) :
Hauteur par rapport à une référence (m) :	0.27		<input type="checkbox"/> Oui <input checked="" type="checkbox"/> Non
Altitude atteinte par l'eau (mNGF) :	0.27		Type(s) de phénomène(s) d'inondation
			Débordement de cours d'eau <input type="checkbox"/>
			Nom cours d'eau :
			Ruissellement/ Réseau EP <input checked="" type="checkbox"/>
			Remontée de nappe <input type="checkbox"/>

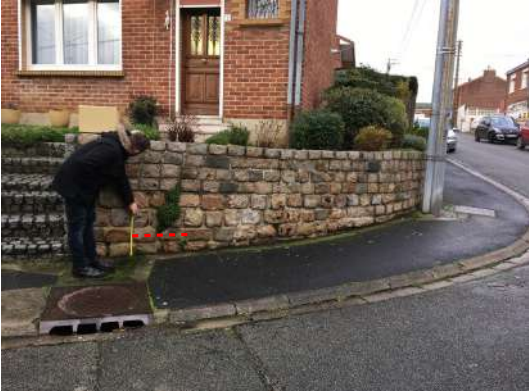
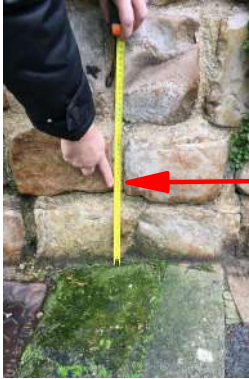
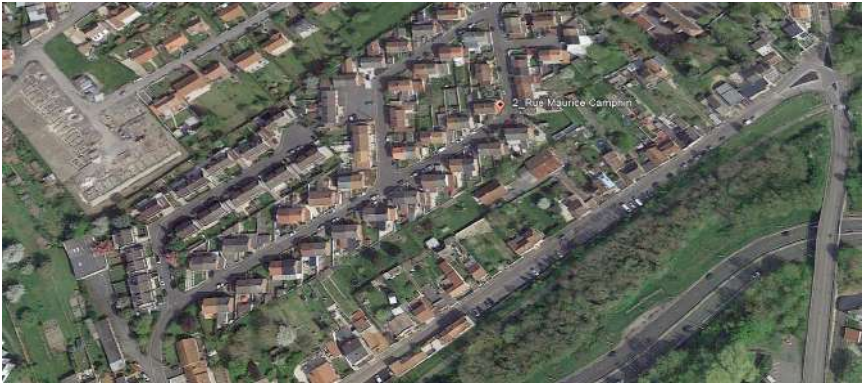
ALTIMÉTRIE ET NIVELLEMENT			
Référence :	Au sol sur le trottoir	Date de l'événement :	07/06/2016

Altitude de la référence (mNGF) :		Maximum de la crue (PHE) :	<input checked="" type="checkbox"/> Oui <input type="checkbox"/> Non
Hauteur par rapport à une référence (m) :	0.2	Type(s) de phénomène(s) d'inondation	
Altitude atteinte par l'eau (mNGF) :	0.2	Débordement de cours d'eau	<input type="checkbox"/> Non
		Ruissellement/ Réseau EP	<input checked="" type="checkbox"/> Oui
		Remontée de nappe	<input type="checkbox"/> Non
		Nom cours d'eau :

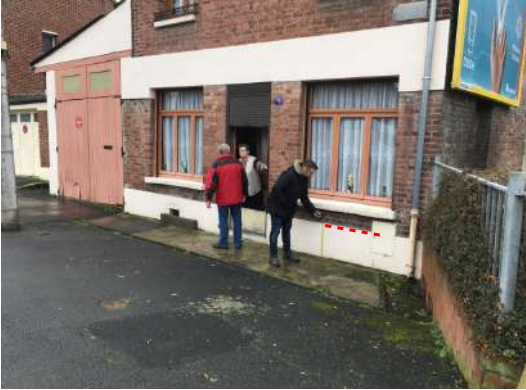
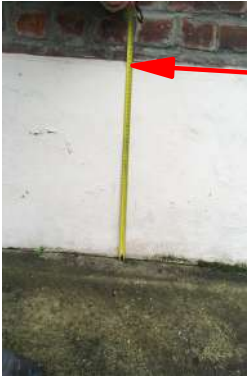
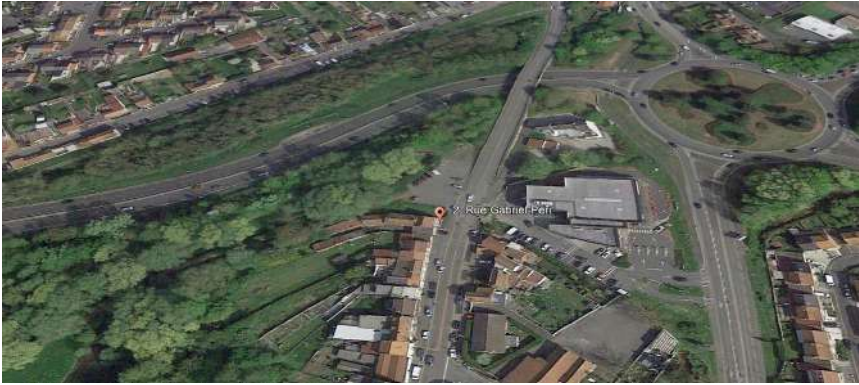
ALTIMÉTRIE ET NIVELLEMENT			
Référence :	Au sol sur la dalle béton	Date de l'événement :	07/06/2016
Altitude de la référence (mNGF) :		Maximum de la crue (PHE) :	<input checked="" type="checkbox"/> Oui <input type="checkbox"/> Non
Hauteur par rapport à une référence (m) :	0.55	Type(s) de phénomène(s) d'inondation	
Altitude atteinte par l'eau (mNGF) :	0.55	Débordement de cours d'eau	<input checked="" type="checkbox"/> Oui <input type="checkbox"/> Non
		Ruissellement/ Réseau EP	<input type="checkbox"/> Oui <input type="checkbox"/> Non
		Remontée de nappe	<input type="checkbox"/> Oui <input type="checkbox"/> Non
		Nom cours d'eau :	La Souchez
