Synthèse communale des inondations

Commune de FARBUS

DETERMINATION DES ALEAS D'INONDATION SUR LE TERRITOIRE DE LA SOUCHEZ

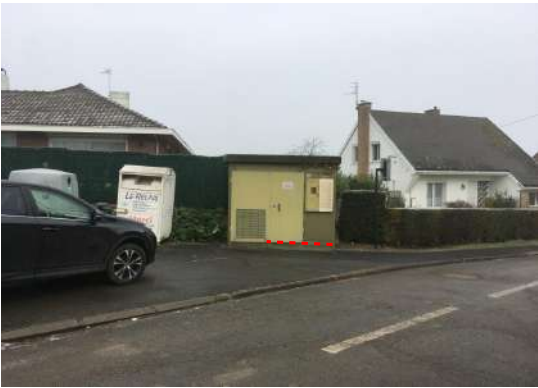
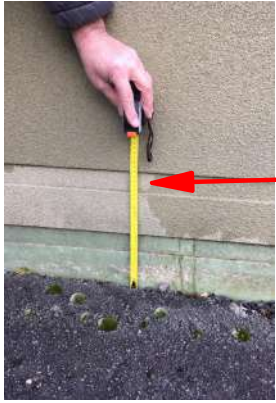
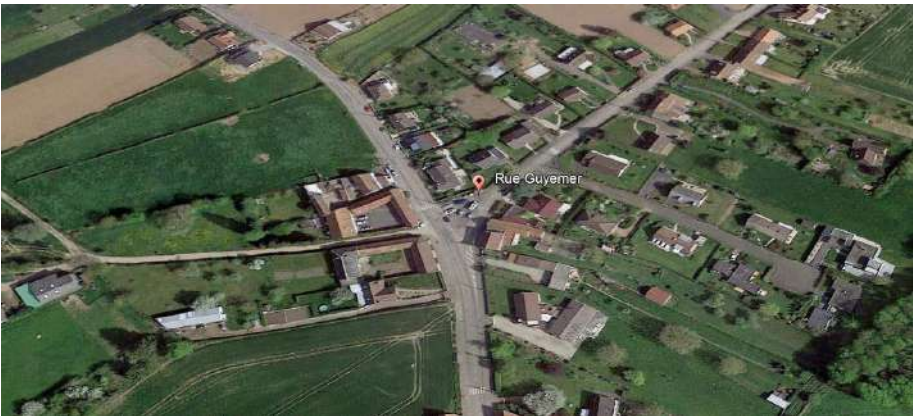
61			
CODIFICATION		Index du site : ZIC2016-2	Index du repère n° : 06_2016_053
		Photos site n° : IMG_1803_L.jpg	Photos repère n° : IMG_1802_R.jpg
SOURCE DU REPÉRAGE			
Source :	<input checked="" type="checkbox"/> Campagne de terrain	<input type="checkbox"/> Documents (étude, ouvrage,...)	
Préciser : Témoignage (Maire M. Flament)			
Repérage	Date : 6/12/2019	Heure :	Service/organisme : Service/organisme : DH&E
LOCALISATION DU SITE			
Département : 62			
Commune : FARBUS			
Description du site :	Rue du Guyemer : niveau 20 cm / au sol sur le trottoir sur le poste électrique (photo).		
Coordonnées géographiques (L93) :			
X (m) :	687 337,14		
Y (m) :	7 029 205,64		
Photos d'ensemble du site :		Photos du repère / de la laisse de crue :

ALTIMÉTRIE ET NIVELLEMENT			
Référence :	Au sol	Date de l'événement :	07/06/2016
Altitude de la référence (mNGF) :		Maximum de la crue (PHE) :	<input type="checkbox"/> Oui <input checked="" type="checkbox"/> Non

Hauteur par rapport à une référence (m) :	0.2	Type(s) de phénomène(s) d'inondation	
Altitude atteinte par l'eau (mNGF) :	0.2	Débordement de cours d'eau	<input type="checkbox"/> c
		Ruissellement/ Réseau EP	<input checked="" type="checkbox"/> c
		Remontée de nappe	<input type="checkbox"/> c
		Nom cours d'eau :

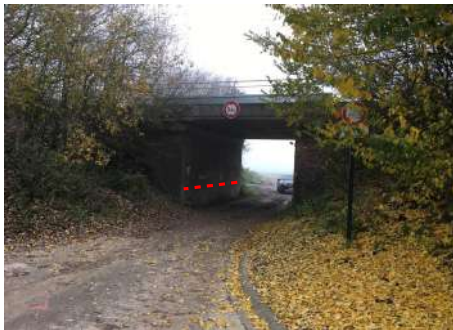
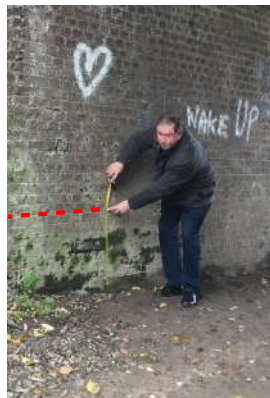
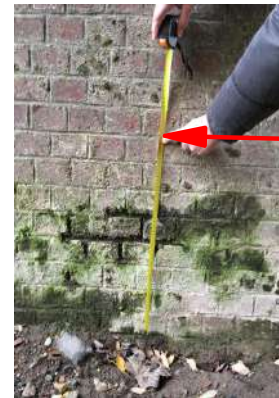
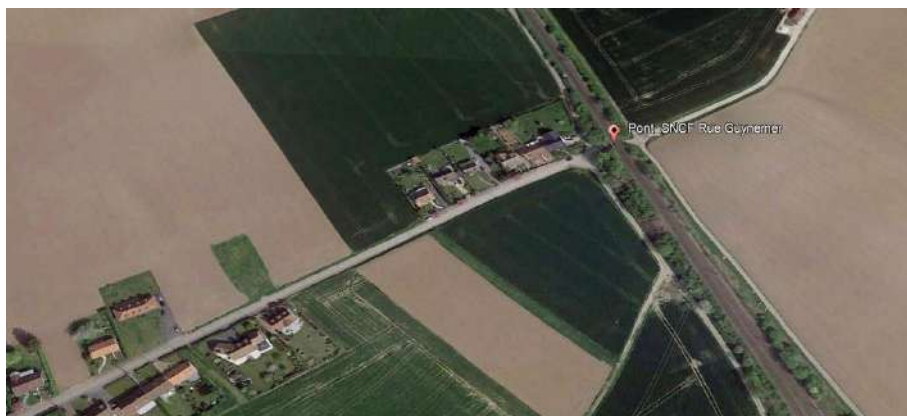
62			Biosphère de l'Énergie
CODIFICATION	Index du site : ZIC2016-2	Index du repère n° : 06_2016_054

Pont SNCF Rue du Guynemer : niveau 60 cm / au sol devant le mur côté gauche au point le plus bas sous l'ouvrage (photo).

Date de l'événement : 07/06/2016

Ruissellement/ Réseau EP Remontée de nappe
