### Synthèse communale des inondations

#### Commune de GOUY-SERVINS

## DETERMINATION DES ALEAS D'INONDATION SUR LE TERRITOIRE DE LA SOUCHEZ

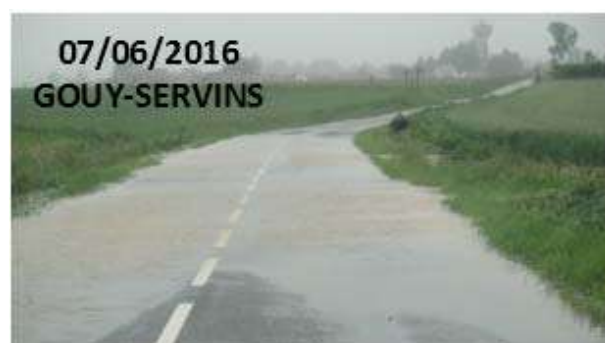
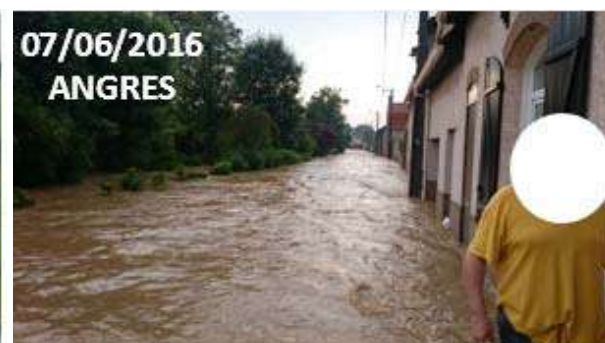
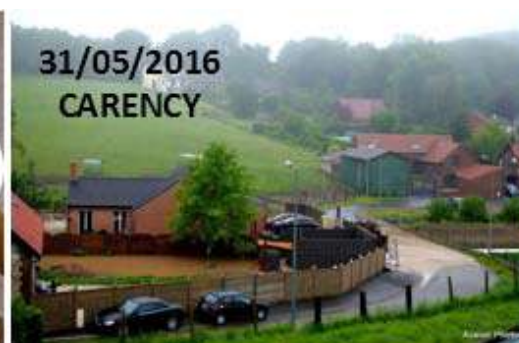
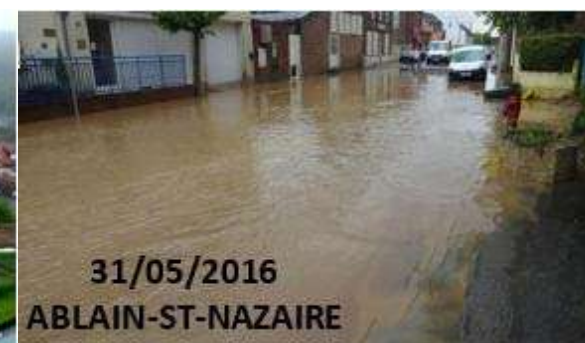
**SYNTHESE DES DONNEES COLLECTEES**

La cartographie suivante synthétise à l'échelle communale différents niveaux d'informations collectées au cours des enquêtes de DHE/PROLOG et SYMSAGEL à la suite des inondations du 31 mai et 07 juin 2016. On trouve sur cette carte notamment les éléments suivants :

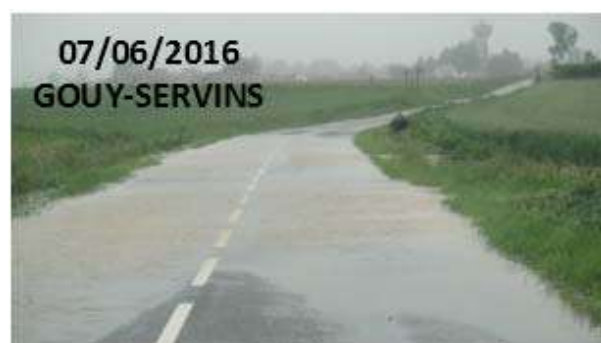
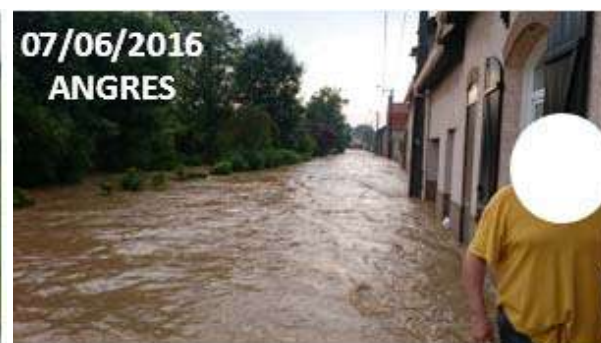
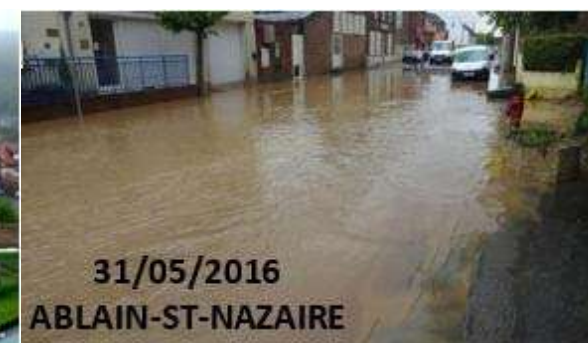
4		
<b>CODIFICATION</b>	Réf évènement : ZIC2016-2	Index du repère n° : 06_2016_004
	Photos site n° : IMG_1984_L.jpg	Photos repère n° : IMG_1983_R.jpg
<b>SOURCE DU REPÉRAGE</b>		
Source :	<input checked="" type="checkbox"/> Campagne de terrain	<input type="checkbox"/> Documents (étude, ouvrage,...)
	Préciser : Témoignage de M. Le Maire	
Repérage	Date : 10/12/2019	Heure : Service/organisme : DH&E / DDTM_62
<b>LOCALISATION DU SITE</b>		
Département : 62		
Commune : GOUY-SERVINS		
Description du site :	Chemin communal de Bouvigny : au droit de la margelle amont de l'ouvrage (buse) qui assure le franchissement hydraulique du drain agricole sous la route. Niveau estimé 40 cm sur la margelle béton (photo).	
Coordonnées géographiques (L93) :		
X (m) :	675 270,18	
Y (m) :	7 034 642,74

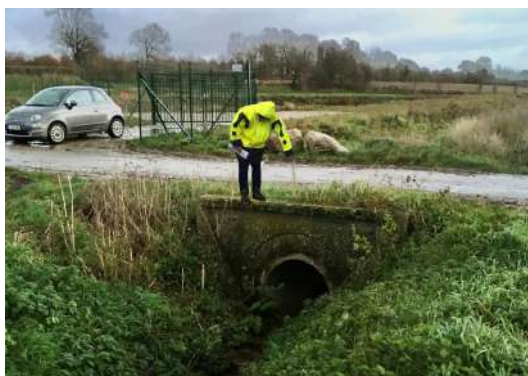
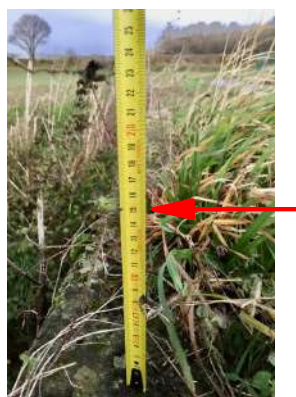
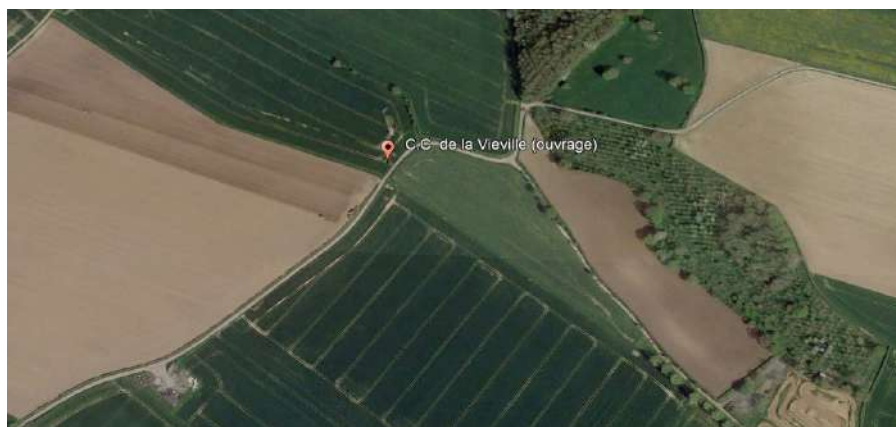
Chemin communal de la Vieville : au droit de la margelle amont de l'ouvrage (buse) qui assure le franchissement hydraulique du drain agricole sous la route. Niveau estimé 15 cm sur la margelle béton (photo).

Hauteur par rapport à une référence (m) : 0.15

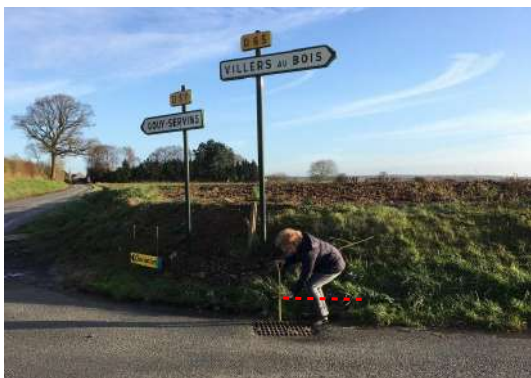
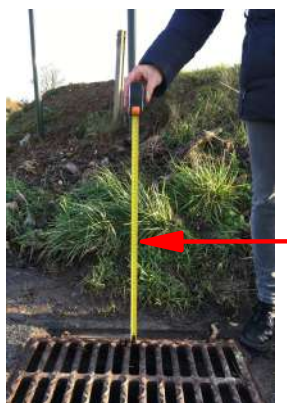
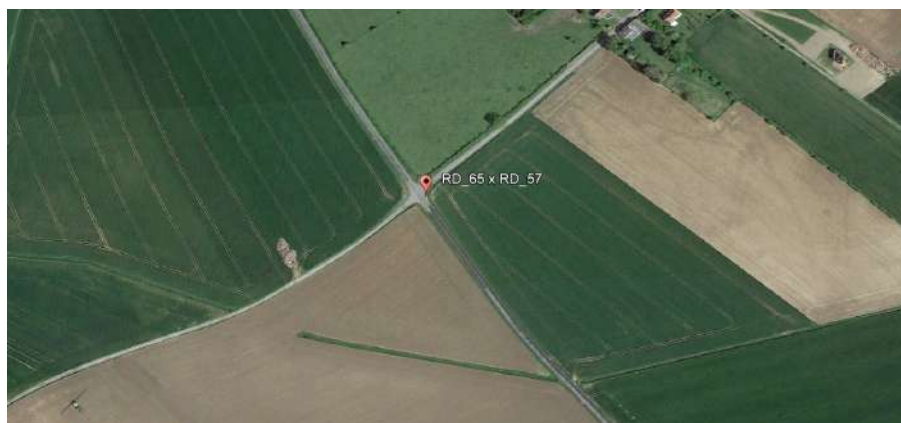
Au croisement des RD\_65 et RD\_57 : 30 cm au niveau de la plaque de l'avaloir sur voirie au pied du panneau.

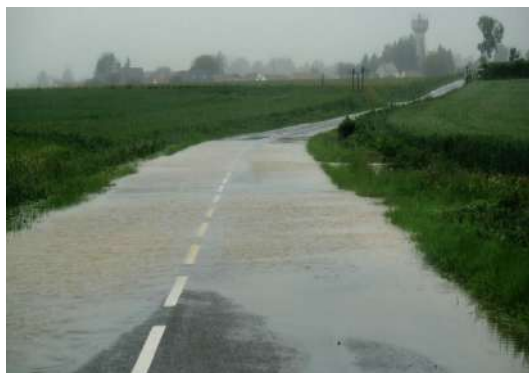
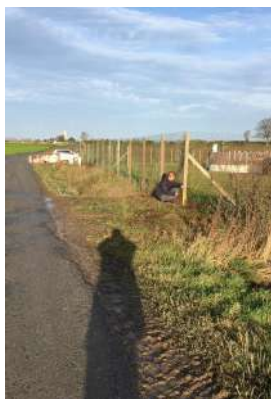
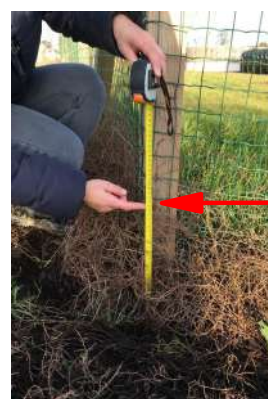
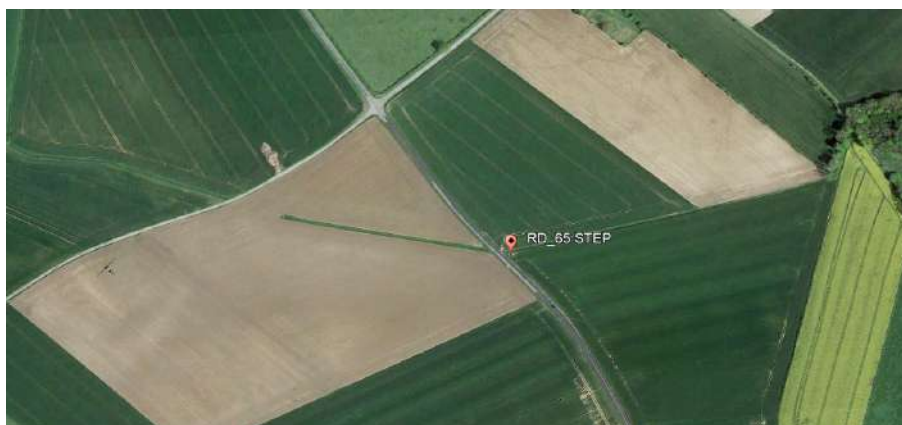
Point bas de la RD\_65 Lieu dit « la Justice » inondé en juin 2016. A l'angle de la clôture de la STEP côté sud : niveau 25 cm / au sol sur le pilier en bois.

Référence :	Sol	Date de l'évènement :	07/06/2016
Altitude de la référence (mNGF) :		Maximum de la crue (PHE) :	<input checked="" type="checkbox"/> Oui <input type="checkbox"/> Non
Hauteur par rapport à une référence (m) :	0.25	Type(s) de phénomène(s) d'inondation	
Altitude atteinte par l'eau (mNGF) :	0.25	Débordement de cours d'eau	<input type="checkbox"/> C
		Ruissellement/ Réseau EP	<input checked="" type="checkbox"/> C
		Remontée de nappe	<input type="checkbox"/> C
		Nom cours d'eau :
