Synthèse communale des inondations

Commune de LENS

DETERMINATION DES ALEAS D'INONDATION SUR LE TERRITOIRE DE LA SOUCHEZ

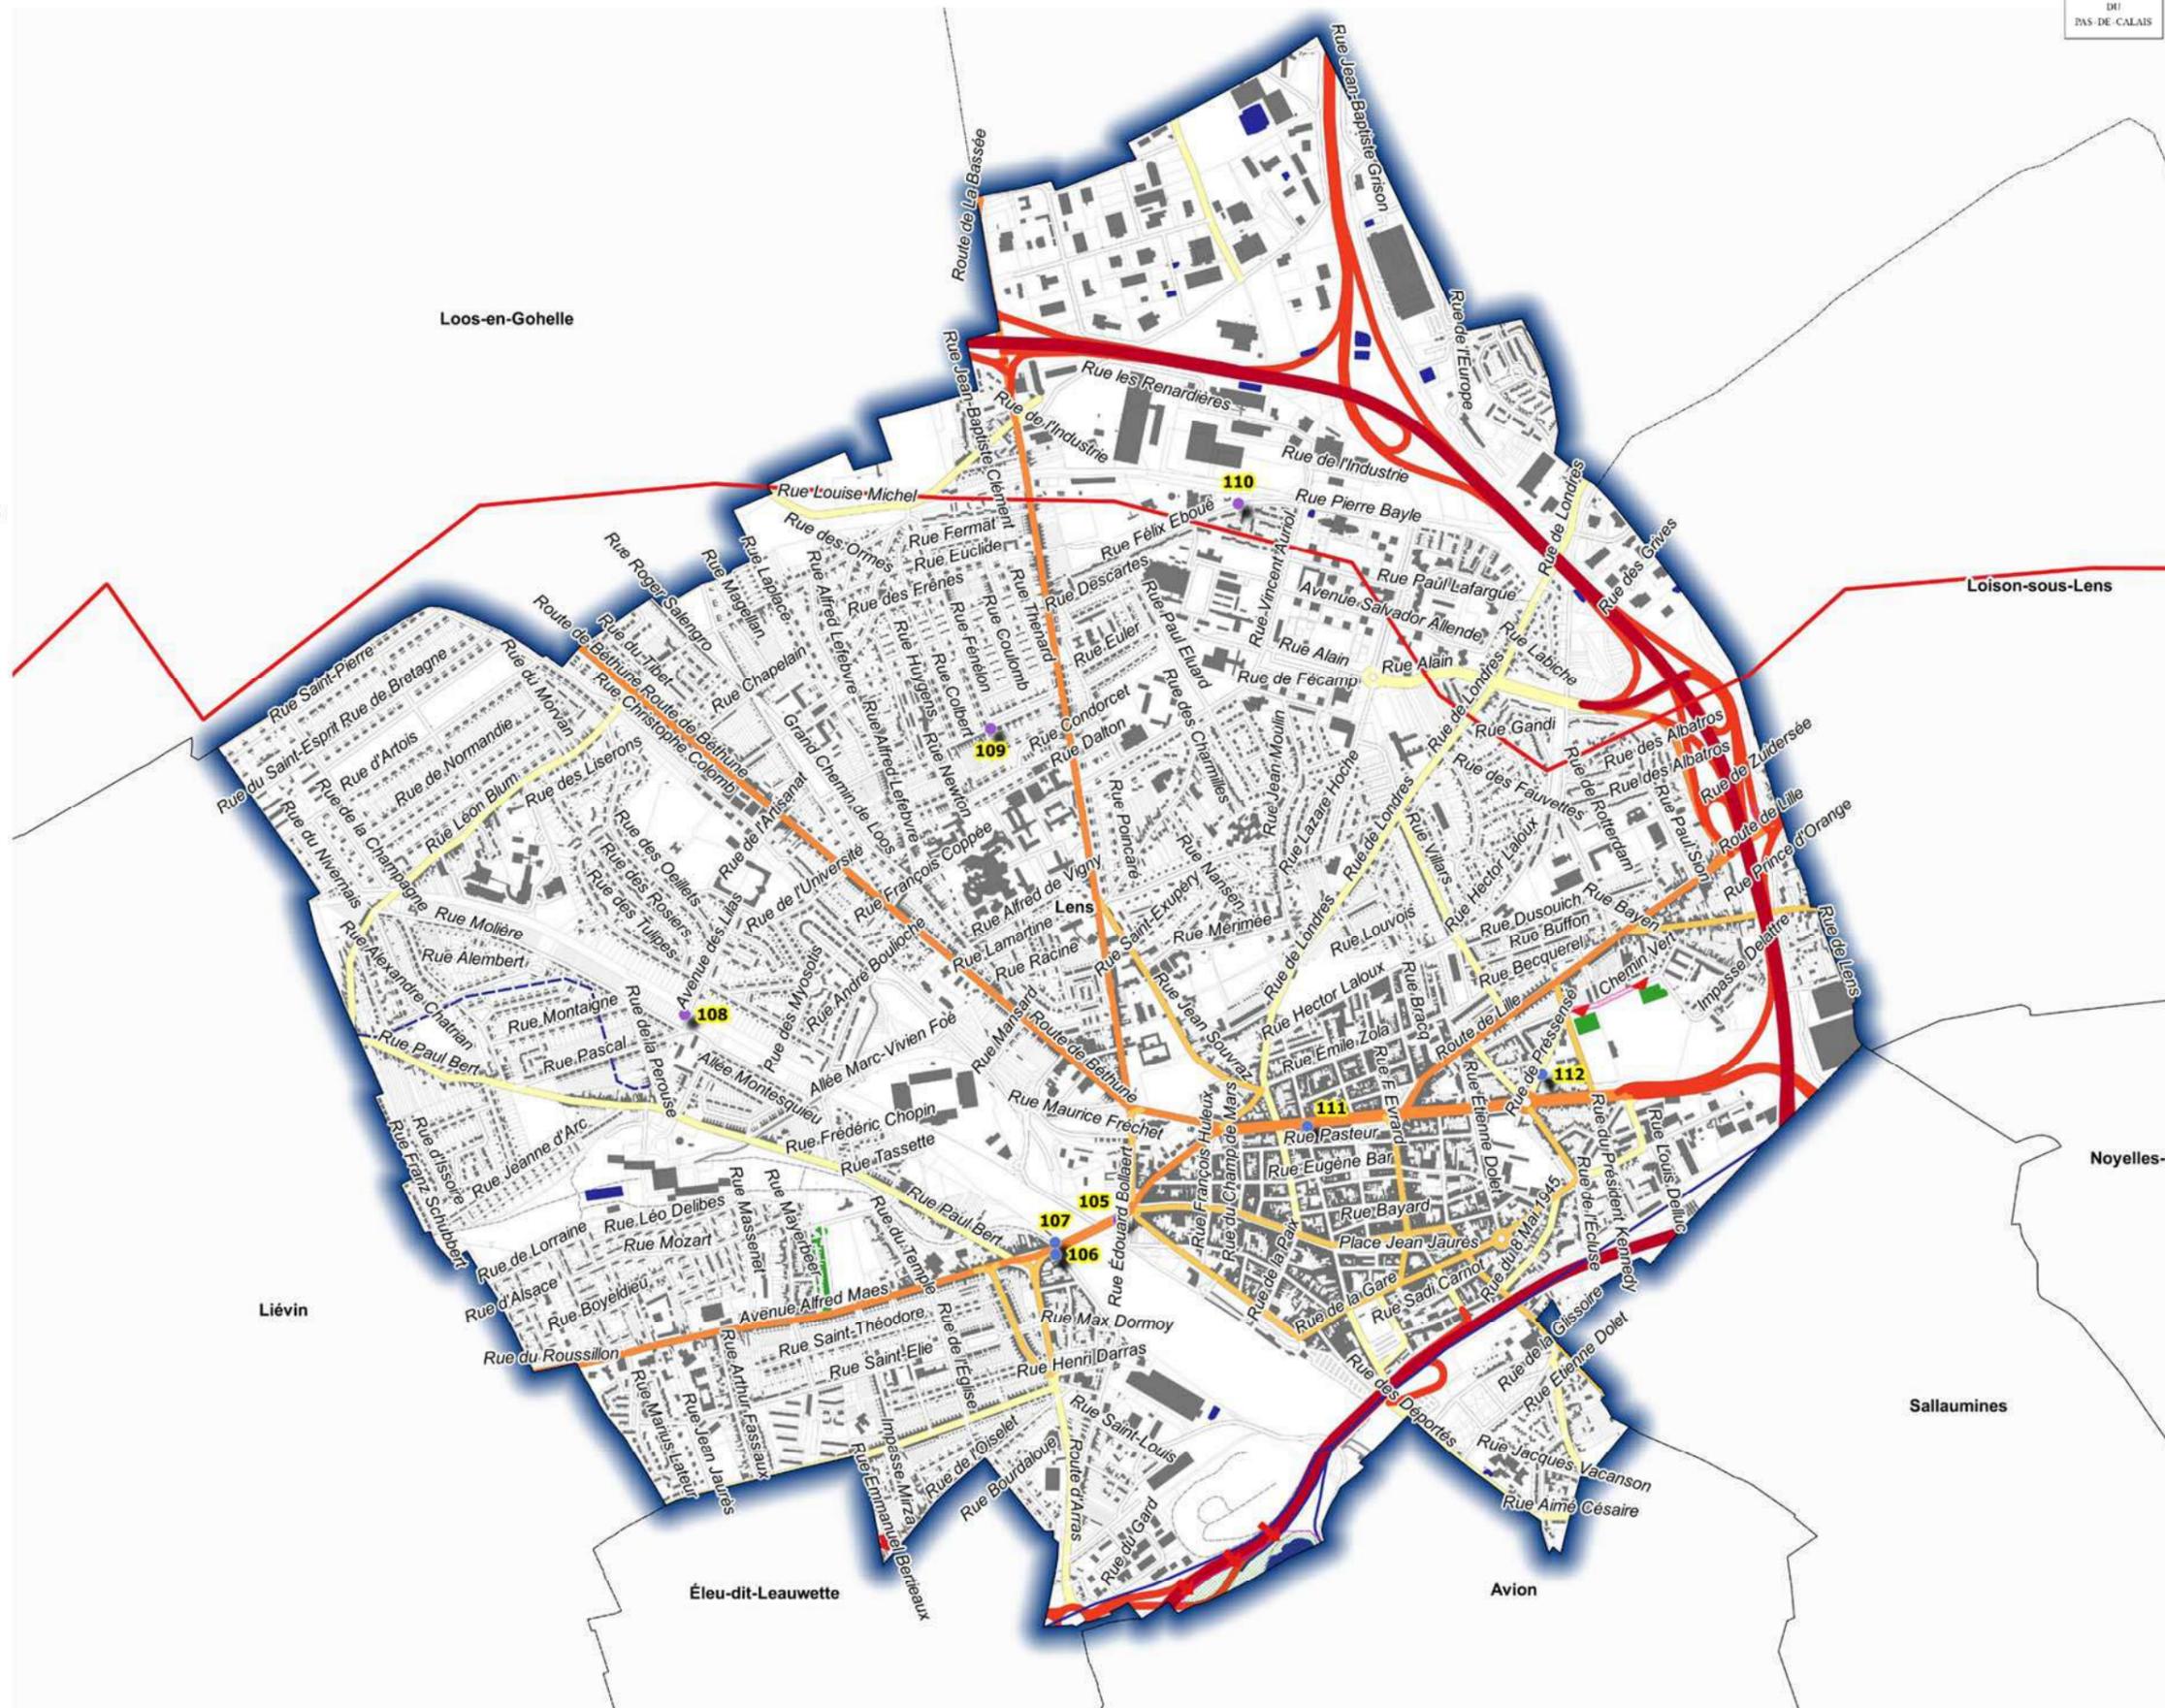
SYNTHESE DES DONNEES COLLECTEES

La cartographie suivante synthétise à l'échelle communale différents niveaux d'informations collectées au cours des enquêtes de DHE/PROLOG et SYMSAGEL à la suite des inondations du 31 mai et 07 juin 2016. On trouve sur cette carte notamment les éléments suivants :

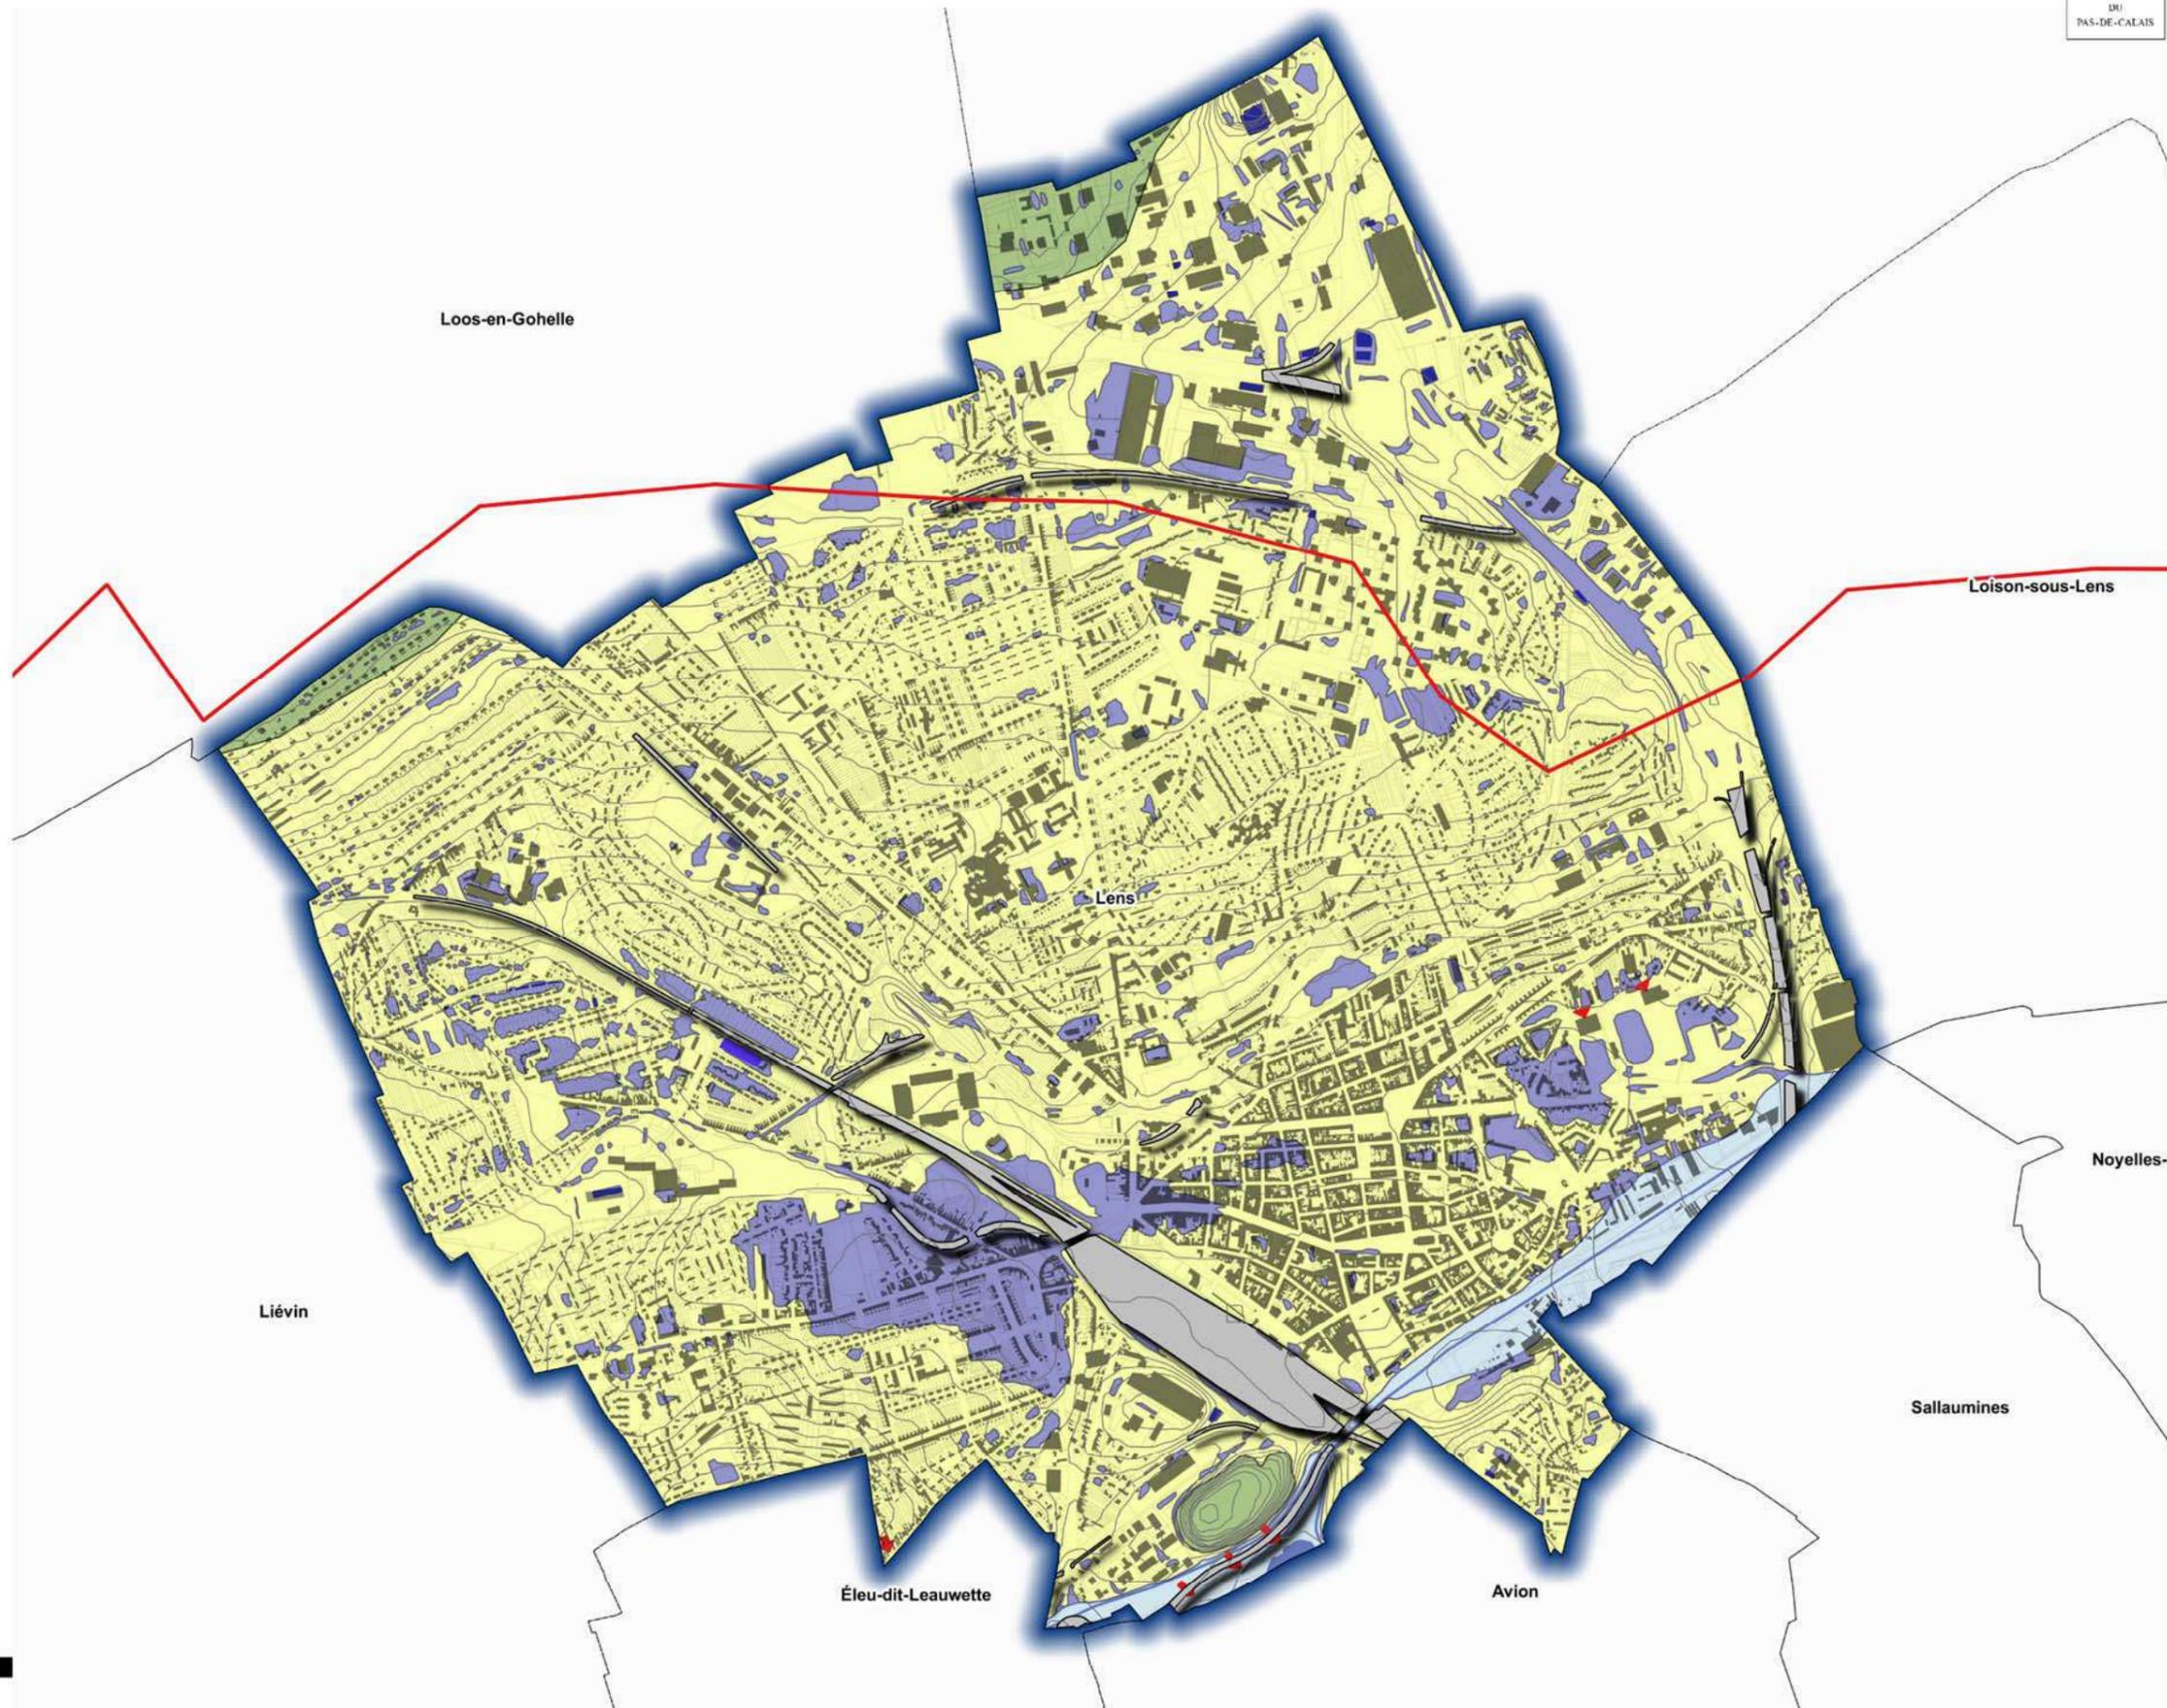
SYNTHESE DU FONCTIONNEMENT HYDRAULIQUE

La cartographie suivante est extraite de l'étude SLGRI et représente le fonctionnement hydraulique de la zone d'étude. Un zoom à l'échelle communale est proposé ci-après. Ce support permet de disposer d'une vision homogène et cohérente de l'ensemble des processus conduisant au phénomène d'inondation par ruissellement et débordement à l'échelle du bassin versant. On trouve sur cette carte notamment les éléments suivants :

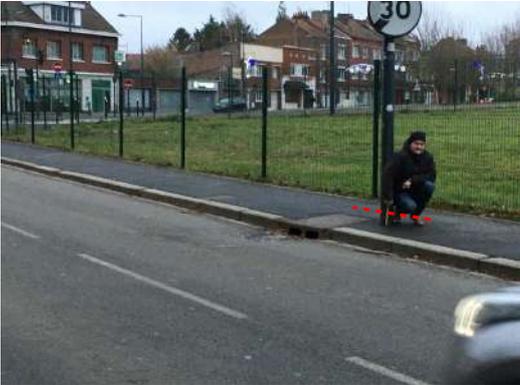
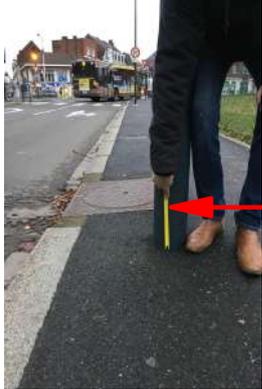
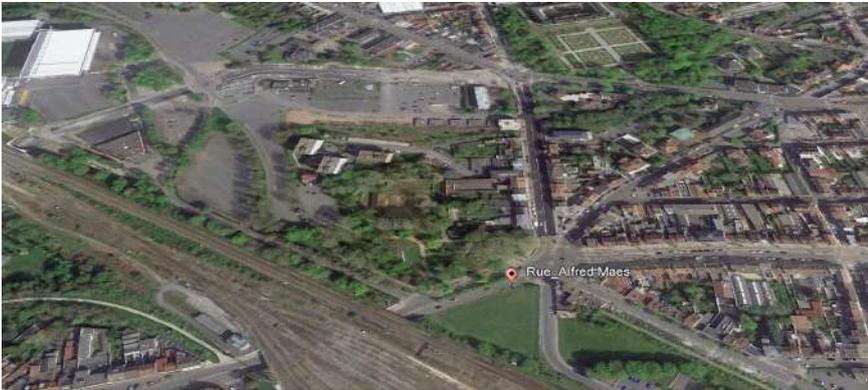
105			
CODIFICATION		Index du site : ZIC2016-2	Index du repère n° : 06_2016_087
		Photos site n° : IMG_2108_L.jpg	Photos repère n° : IMG_2107_R.jpg
SOURCE DU REPÉRAGE			
Source :	<input checked="" type="checkbox"/> Campagne de terrain	<input type="checkbox"/> Documents (étude, ouvrage,...)	
Préciser : Témoignage (M. Greatti S / ERP-Sécurité)			
Repérage	Date : 12/12/2019	Heure :	Service/organisme : Service/organisme : DH&E / DDTM_62
LOCALISATION DU SITE			
Département : 62			
Commune : LENS			
Description du site :	Rond point Bollaert (direction rue Alfred Maës) : niveau 15 cm / au sol sur le trottoir sur le poteau du luminaire avec le panneau limitation à 30 km/h (photo).		
Coordonnées géographiques (L93) :			
X (m) :	687 348,43		
Y (m) :	7 036 929,75		
Photos d'ensemble du site :		Photos du repère / de la laisse de crue :

Référence :	Au sol sur le trottoir		Date de l'événement : 07/06/2016
Altitude de la référence (mNGF) :			Maximum de la crue (PHE) : <input checked="" type="checkbox"/> Oui <input type="checkbox"/> Non
Hauteur par rapport à une référence (m) :	0.15		Type(s) de phénomène(s) d'inondation
Altitude atteinte par l'eau (mNGF) :	0.15		Débordement de cours d'eau <input type="checkbox"/> <input type="checkbox"/> Nom cours d'eau :
			Ruissellement/ Réseau EP <input checked="" type="checkbox"/> <input type="checkbox"/>
			Remontée de nappe <input type="checkbox"/> <input type="checkbox"/>

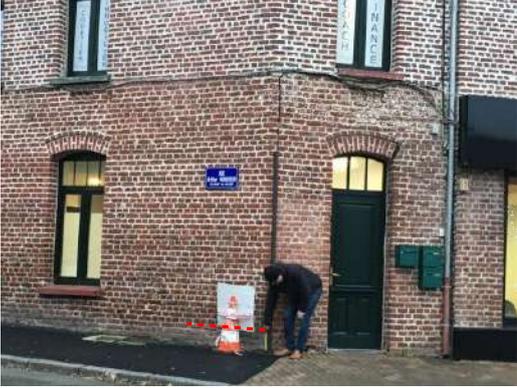
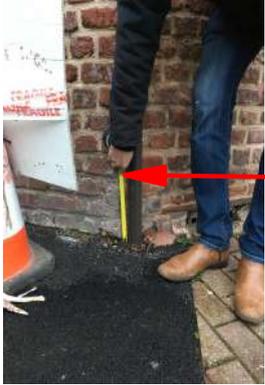
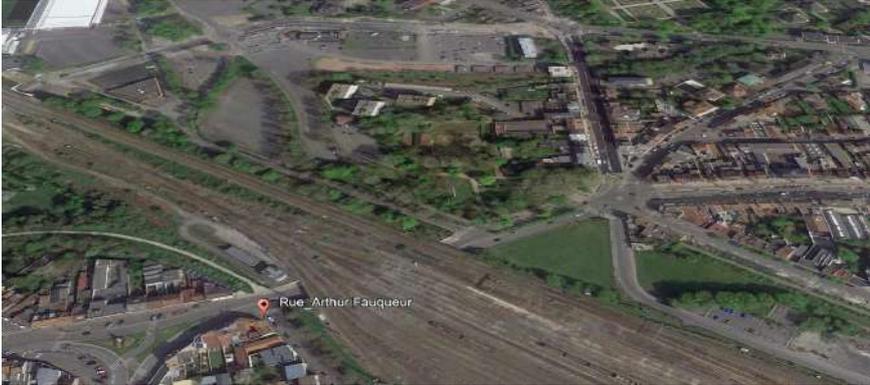
106			
CODIFICATION		Index du site : ZIC2015-1	Index du repère n° : 08_2015_005
		Photos site n° : IMG_2110_L.jpg	Photos repère n° : IMG_2109_R.jpg
SOURCE DU REPÉRAGE			
Source :	<input checked="" type="checkbox"/>	Campagne de terrain	<input type="checkbox"/>
			Documents (étude, ouvrage,...)
Préciser : Témoignage (M. Greatti S / ERP-Sécurité)			
Repérage	Date : 12/12/2019	Heure :	Service/organisme : Service/organisme : DH&E / DDTM_62
LOCALISATION DU SITE			
Département : 62			
Commune : LENS			
Description du site :	Rue Arthur Fauqueur : niveau 25 cm / au sol sur le trottoir à l'angle de l'habitation à gauche de la porte (photo).		
Coordonnées géographiques (L93) :			
X (m) :	687 173,19		
Y (m) :	7 036 832,93		
Photos d'ensemble du site :		Photos du repère / de la laisse de crue :

ALTIMÉTRIE ET NIVELLEMENT			
Référence :	Au sol sur le trottoir		Date de l'événement : 13/08/2015

Altitude de la référence (mNGF) :			Maximum de la crue (PHE) :
Hauteur par rapport à une référence (m) :	0.25		<input checked="" type="checkbox"/> Oui <input type="checkbox"/> Non
Altitude atteinte par l'eau (mNGF) :	0.25		Type(s) de phénomène(s) d'inondation
			Débordement de cours d'eau <input type="checkbox"/> c
			Nom cours d'eau :
			Ruissellement/ Réseau EP <input checked="" type="checkbox"/> c
			Remontée de nappe <input type="checkbox"/> c

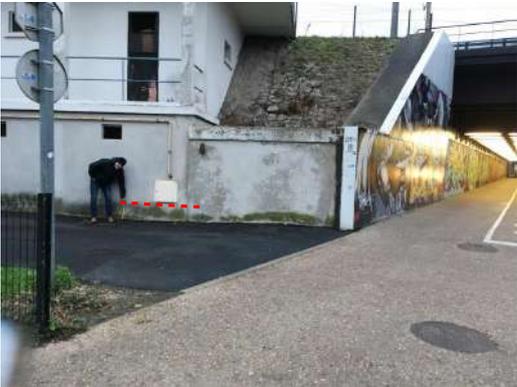
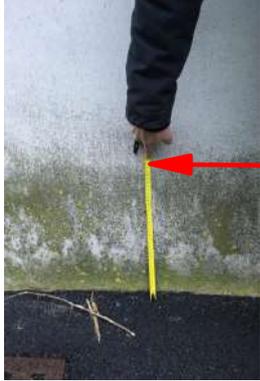
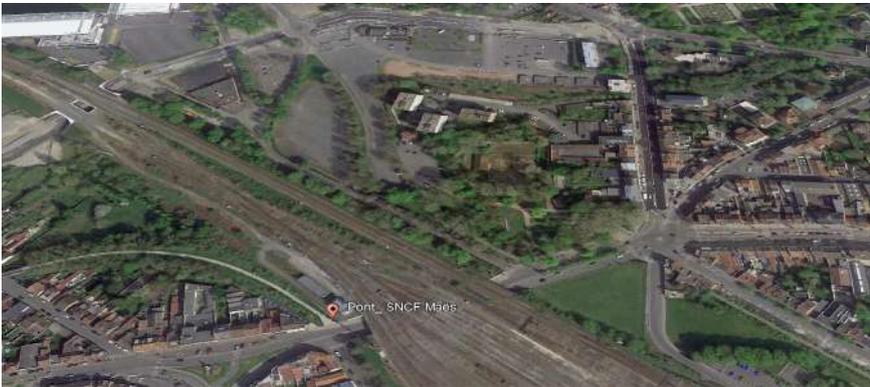
107			
CODIFICATION		Index du site : ZIC2015-1	Index du repère n° : 08_2015_006
		Photos site n° : IMG_2112_L.jpg	Photos repère n° : IMG_2111_R.jpg
SOURCE DU REPÉRAGE			
Source :	<input checked="" type="checkbox"/> Campagne de terrain	<input type="checkbox"/> Documents (étude, ouvrage,...)	
Préciser : Témoignage (M. Greatti S / ERP-Sécurité)			
Repérage	Date : 12/12/2019	Heure :	Service/organisme : Service/organisme : DH&E / DDTM_62
LOCALISATION DU SITE			
Département : 62			
Commune : LENS			
Description du site :	Pont SNCF Rue Arthur Maës : 40 cm / au sol sur le mur du poste d'aiguillage à gauche du compteur électrique (photo).		
Coordonnées géographiques (L93) :			
X (m) :	687 172,03		
Y (m) :	7 036 866,28		
Photos d'ensemble du site :		Photos du repère / de la laisse de crue :

ALTIMÉTRIE ET NIVELLEMENT			
Référence :	Au sol	Date de l'événement :	13/08/2015

Altitude de la référence (mNGF) :		Maximum de la crue (PHE) :	<input checked="" type="checkbox"/> Oui <input type="checkbox"/> Non
Hauteur par rapport à une référence (m) :	0.4	Type(s) de phénomène(s) d'inondation	
Altitude atteinte par l'eau (mNGF) :	0.4	Débordement de cours d'eau	<input type="checkbox"/> c
		Ruissellement/ Réseau EP	<input checked="" type="checkbox"/> c
		Remontée de nappe	<input type="checkbox"/> c
		Nom cours d'eau :

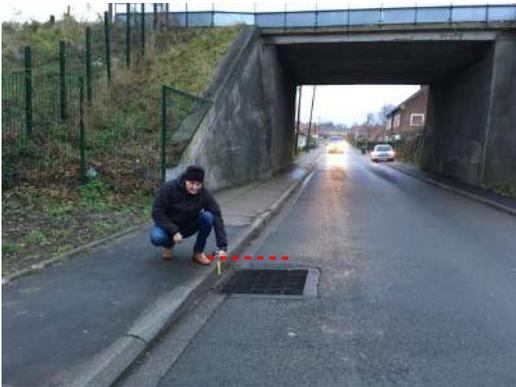
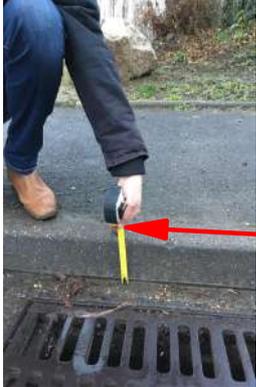
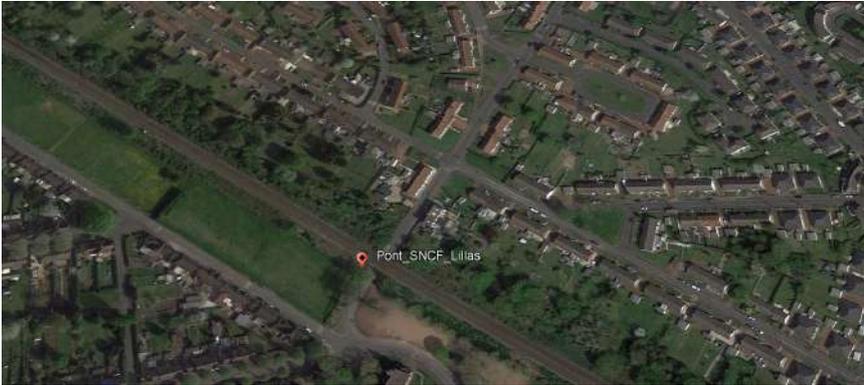
108			
CODIFICATION		Index du site : ZIC2016-2	Index du repère n° : 06_2016_088
		Photos site n° : IMG_2114_L.jpg	Photos repère n° : IMG_2113_R.jpg
SOURCE DU REPÉRAGE			
Source :		<input checked="" type="checkbox"/> Campagne de terrain	<input type="checkbox"/> Documents (étude, ouvrage,...)
Préciser : Témoignage (M. Greatti S / ERP-Sécurité)			
Repérage		Date : 12/12/2019	Heure : Service/organisme : Service/organisme : DH&E / DDTM_62
LOCALISATION DU SITE			
Département : 62			
Commune : LENS			
Description du site :		Avenue des Lillas avant le pont SNCF (côté gauche sens montant) : niveau 15 cm / au sol sur voirie au droit de la grille de l'avaloir (photo).	
Coordonnées géographiques (L93) :			
X (m) :	686 135,33		
Y (m) :	7 037 505,37		
Photos d'ensemble du site :		Photos du repère / de la laisse de crue :

ALTIMÉTRIE ET NIVELLEMENT			
Référence :	Au sol sur le trottoir	Date de l'événement :	07/06/2016

Altitude de la référence (mNGF) :		Maximum de la crue (PHE) :	<input type="checkbox"/> Oui <input checked="" type="checkbox"/> Non
Hauteur par rapport à une référence (m) :	0.15	Type(s) de phénomène(s) d'inondation	
Altitude atteinte par l'eau (mNGF) :	0.15	Débordement de cours d'eau	<input type="checkbox"/> c Nom cours d'eau :
		Ruissellement/ Réseau EP	<input checked="" type="checkbox"/> c
		Remontée de nappe	<input type="checkbox"/> c

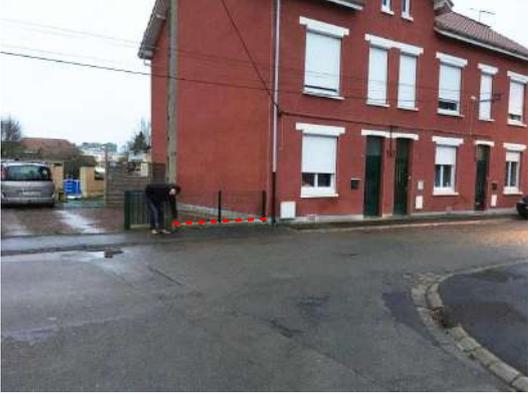
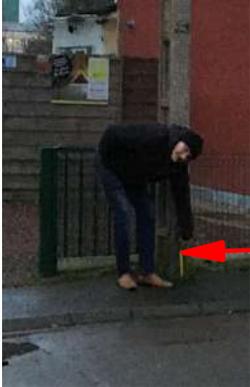
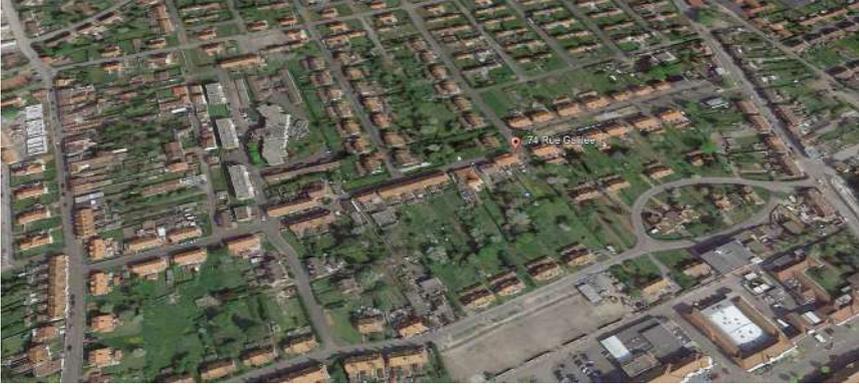
109			
CODIFICATION		Index du site : ZIC2016-2	Index du repère n° : 06_2016_089
		Photos site n° : IMG_2116_L.jpg	Photos repère n° : IMG_2115_R.jpg
SOURCE DU REPÉRAGE			
Source :	<input checked="" type="checkbox"/> Campagne de terrain	<input type="checkbox"/> Documents (étude, ouvrage,...)	
Préciser : Témoignage (M. Greatti S / ERP-Sécurité)			
Repérage	Date : 12/12/2019	Heure :	Service/organisme : Service/organisme : DH&E / DDTM_62
LOCALISATION DU SITE			
Département : 62			
Commune : LENS			
Description du site :	74 Rue Galilée : niveau 18cm / au sol le trottoir au pied du pylone EDF à gauche de l'habitation face à la Rue Fénélon (photo).		
Coordonnées géographiques (L93) :			
X (m) :	686 991,37		
Y (m) :	7 038 304,92		
Photos d'ensemble du site :		Photos du repère / de la laisse de crue :

ALTIMÉTRIE ET NIVELLEMENT			
Référence :	Au sol sur le trottoir	Date de l'événement :	07/06/2016

Altitude de la référence (mNGF) :		Maximum de la crue (PHE) :	<input checked="" type="checkbox"/> Oui <input type="checkbox"/> Non
Hauteur par rapport à une référence (m) :	0.18	Type(s) de phénomène(s) d'inondation	
Altitude atteinte par l'eau (mNGF) :	0.18	Débordement de cours d'eau	<input type="checkbox"/> Non
		Ruissellement/ Réseau EP	<input checked="" type="checkbox"/> Oui
		Remontée de nappe	<input type="checkbox"/> Non
		Nom cours d'eau :

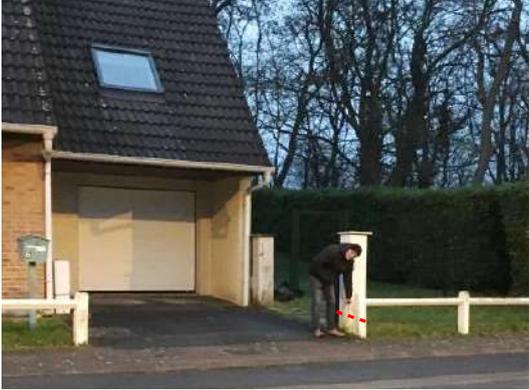
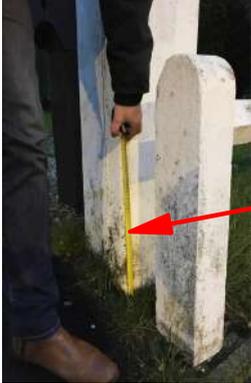
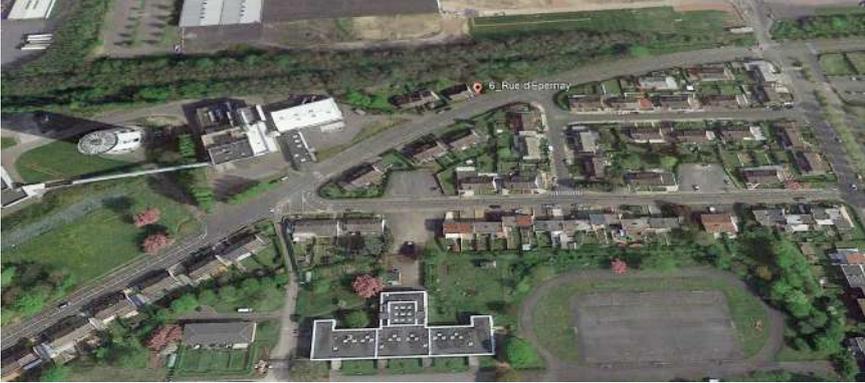
110			
CODIFICATION		Index du site : ZIC2016-2	Index du repère n° : 06_2016_090
		Photos site n° : IMG_2118_L.jpg	Photos repère n° : IMG_2117_R.jpg
SOURCE DU REPÉRAGE			
Source :	<input checked="" type="checkbox"/> Campagne de terrain	<input type="checkbox"/> Documents (étude, ouvrage,...)	
Préciser : Témoignage (M. Greatti S / ERP-Sécurité)			
Repérage	Date : 12/12/2019	Heure :	Service/organisme : Service/organisme : DH&E / DDTM_62
LOCALISATION DU SITE			
Département : 62			
Commune : LENS			
Description du site :	6 Rue d'Épernay : niveau 22 cm / au sol le trottoir sur le poteau de droite de l'entrée du garage derrière la barrière (photo).		
Coordonnées géographiques (L93) :			
X (m) :	687 684,85		
Y (m) :	7 038 935,85		
Photos d'ensemble du site :		Photos du repère / de la laisse de crue :

ALTIMÉTRIE ET NIVELLEMENT			
Référence :	Au sol sur le trottoir	Date de l'événement :	07/06/2016

Altitude de la référence (mNGF) :		Maximum de la crue (PHE) :	<input checked="" type="checkbox"/> Oui <input type="checkbox"/> Non
Hauteur par rapport à une référence (m) :	0.22	Type(s) de phénomène(s) d'inondation	
Altitude atteinte par l'eau (mNGF) :	0.22	Débordement de cours d'eau	<input type="checkbox"/> Nom cours d'eau :
		Ruissellement/ Réseau EP	<input checked="" type="checkbox"/>
		Remontée de nappe	<input type="checkbox"/>

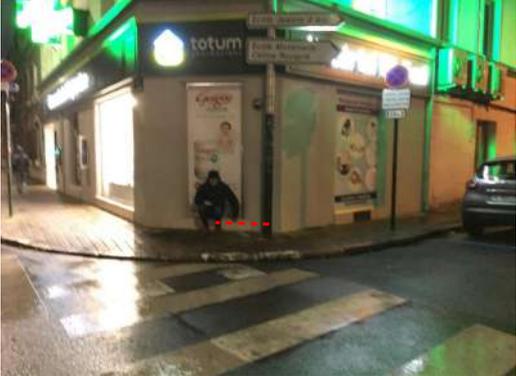
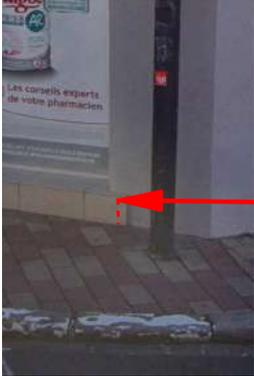
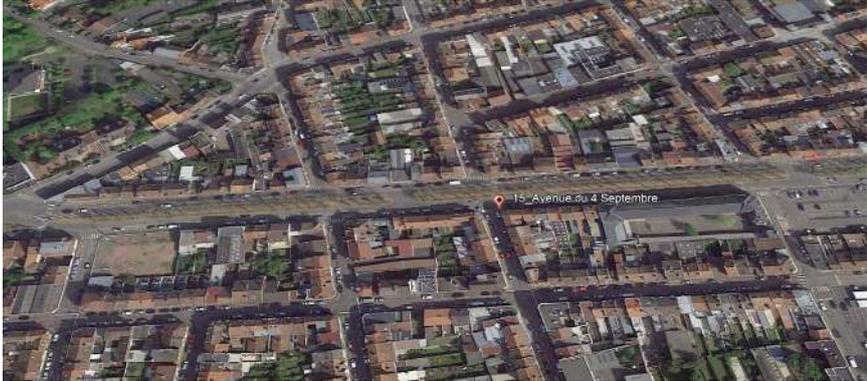
111			
CODIFICATION		Index du site : ZIC2015-1	Index du repère n° : 08_2015_007
		Photos site n° : IMG_2120_L.jpg	Photos repère n° : IMG_2119_R.jpg
SOURCE DU REPÉRAGE			
Source :	<input checked="" type="checkbox"/> Campagne de terrain	<input type="checkbox"/> Documents (étude, ouvrage,...)	
Préciser : Témoignage (M. Greatti S / ERP-Sécurité)			
Repérage	Date : 12/12/2019	Heure :	Service/organisme : Service/organisme : DH&E / DDTM_62
LOCALISATION DU SITE			
Département : 62			
Commune : LENS			
Description du site :	Pharmacie 15 Avenue du 4 Septembre : niveau 20 cm / au sol sur le trottoir à l'angle avec la Rue Victor Hugo (photo).		
Coordonnées géographiques (L93) :			
X (m) :	687 877,98		
Y (m) :	7 037 192,01		
Photos d'ensemble du site :		Photos du repère / de la laisse de crue :

ALTIMÉTRIE ET NIVELLEMENT			
Référence :	Au sol sur le trottoir	Date de l'événement :	13/08/2015

Altitude de la référence (mNGF) :		Maximum de la crue (PHE) :	<input checked="" type="checkbox"/> Oui <input type="checkbox"/> Non
Hauteur par rapport à une référence (m) :	0.2	Type(s) de phénomène(s) d'inondation	
Altitude atteinte par l'eau (mNGF) :	0.2	Débordement de cours d'eau	<input type="checkbox"/> c Nom cours d'eau :
		Ruissellement/ Réseau EP	<input checked="" type="checkbox"/> c
		Remontée de nappe	<input type="checkbox"/> c

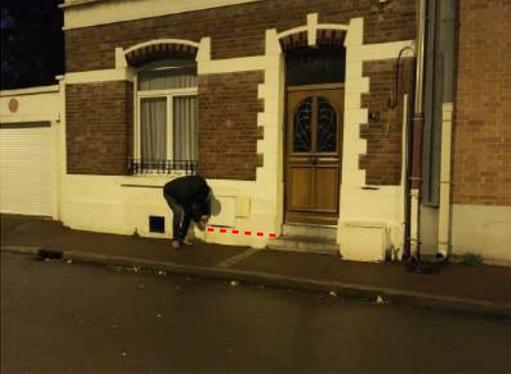
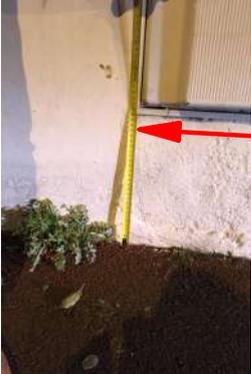
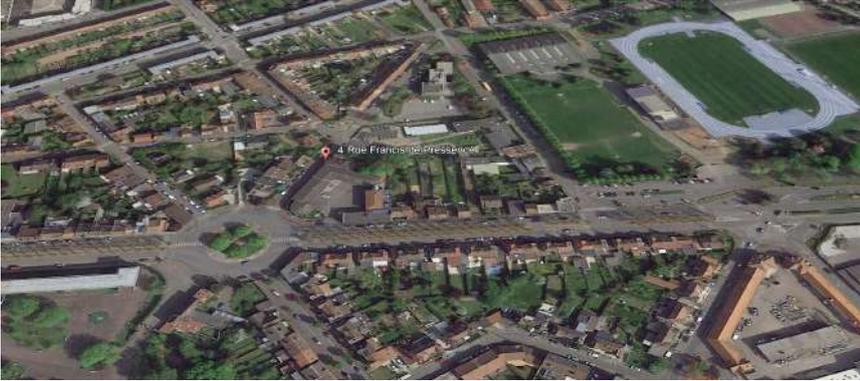
112			
CODIFICATION		Index du site : ZIC2015-1	Index du repère n° : 08_2015_008
		Photos site n° : IMG_2122_L.jpg	Photos repère n° : IMG_2121_R.jpg
SOURCE DU REPÉRAGE			
Source :	<input checked="" type="checkbox"/> Campagne de terrain	<input type="checkbox"/> Documents (étude, ouvrage,...)	
Préciser : Témoignage (M. Greatti S / ERP-Sécurité)			
Repérage	Date : 12/12/2019	Heure :	Service/organisme : Service/organisme : DH&E / DDTM_62
LOCALISATION DU SITE			
Département : 62			
Commune : LENS			
Description du site :	N° 4 Rue Francis de Pressencé à côté de la caserne des pompiers : niveau 25 cm / au sol sur le trottoir sous le compteur électrique à gauche de la porte d'entrée (photo).		
Coordonnées géographiques (L93) :			
X (m) :	688 533,96		
Y (m) :	7 037 336,45		
Photos d'ensemble du site :		Photos du repère / de la laisse de crue :

ALTIMÉTRIE ET NIVELLEMENT

Référence :	Au sol sur le trottoir		Date de l'événement : 13/08/2015
Altitude de la référence (mNGF) :			Maximum de la crue (PHE) :
Hauteur par rapport à une référence (m) :	0.25		<input checked="" type="checkbox"/> Oui <input type="checkbox"/> Non
Altitude atteinte par l'eau (mNGF) :	0.25		Type(s) de phénomène(s) d'inondation
			Débordement de cours d'eau <input type="checkbox"/> <input type="checkbox"/> Nom cours d'eau :
			Ruissellement/ Réseau EP <input checked="" type="checkbox"/> <input type="checkbox"/>
			Remontée de nappe <input type="checkbox"/> <input type="checkbox"/>
