Synthèse communale des inondations

Commune de NOYELLES-SOUS-LENS

DETERMINATION DES ALEAS D'INONDATION SUR LE TERRITOIRE DE LA SOUCHEZ

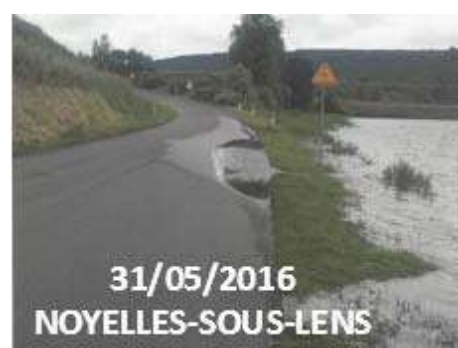
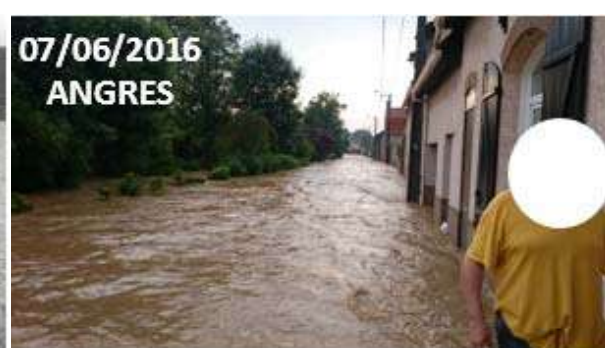
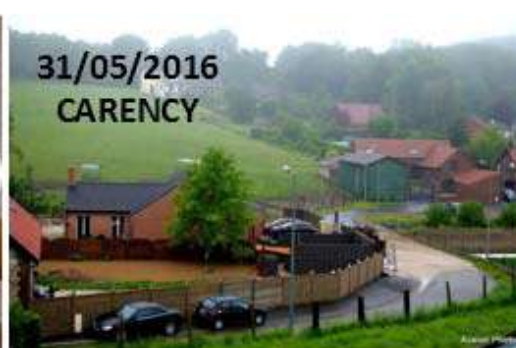
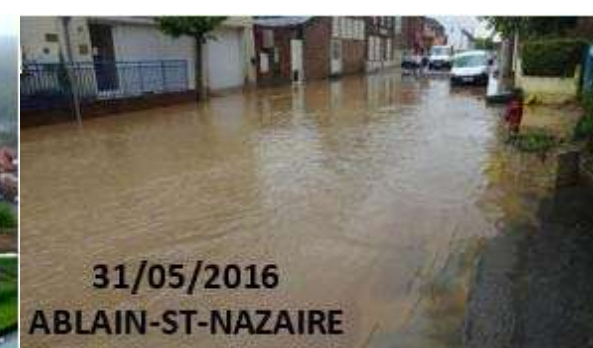
SYNTHESE DES DONNEES COLLECTEES

La cartographie suivante synthétise à l'échelle communale différents niveaux d'informations collectées au cours des enquêtes de DHE/PROLOG et SYMSAGEL à la suite des inondations du 31 mai et 07 juin 2016. On trouve sur cette carte notamment les éléments suivants :

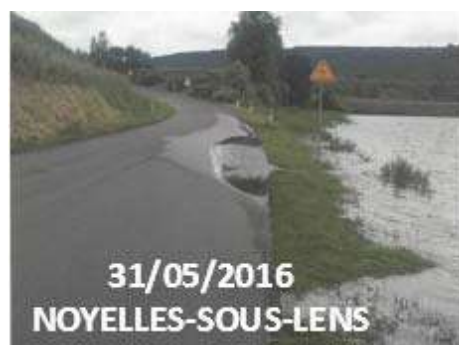
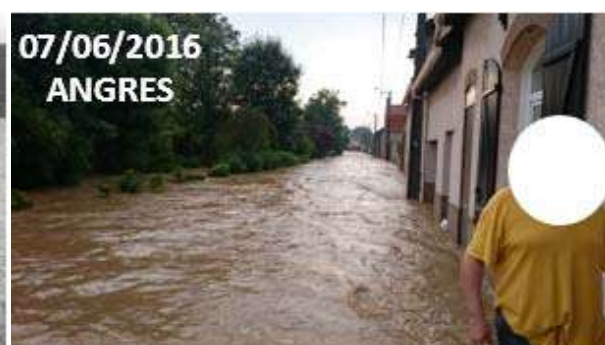
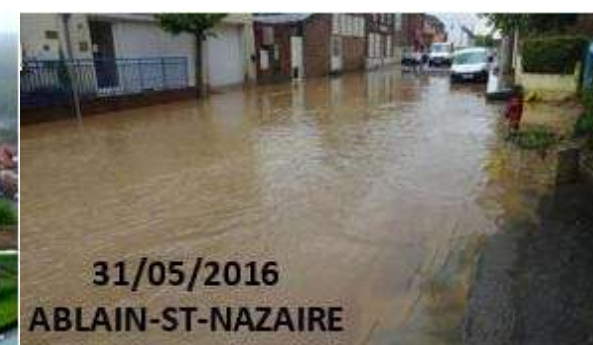
SYNTHESE DU FONCTIONNEMENT HYDRAULIQUE

La cartographie suivante est extraite de l'étude SLGRI et représente le fonctionnement hydraulique de la zone d'étude. Un zoom à l'échelle communale est proposé ci-après. Ce support permet de disposer d'une vision homogène et cohérente de l'ensemble des processus conduisant au phénomène d'inondation par ruissellement et débordement à l'échelle du bassin versant. On trouve sur cette carte notamment les éléments suivants :

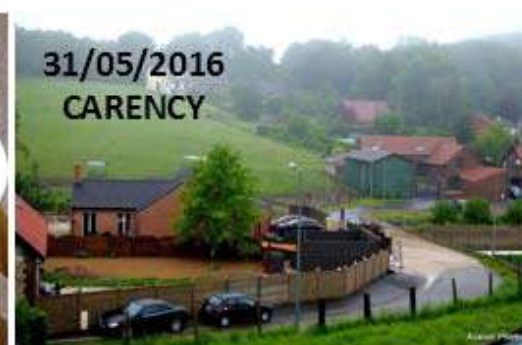
ID	Date de l'évènement	PHE	Origine de l'inondation	Cours_eau
132	31/05/2016	Non	Ruissellement/ Réseau EP	
133	13/08/2015	Oui	Ruissellement/ Réseau EP	
134	31/05/2016	Oui	Ruissellement/ Réseau EP	
135	31/05/2016	Oui	Ruissellement/ Réseau EP	
136	31/05/2016	Oui	Ruissellement/ Réseau EP	
137	07/06/2016	Oui	Remontée de nappe	
139	07/06/2016	Oui	Remontée de nappe	
140	07/06/2016	Oui	Remontée de nappe	
141	07/06/2016	Oui	Remontée de nappe

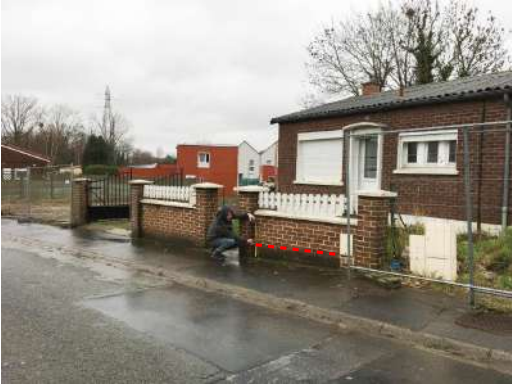
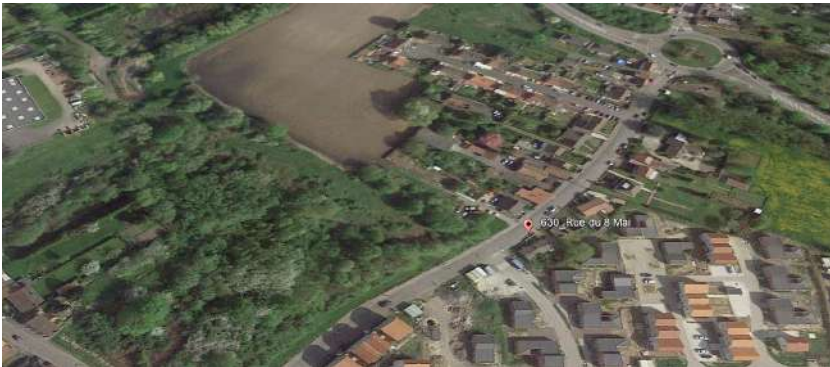
ALTIMÉTRIE ET NIVELLEMENT			
Référence :	Sol sur le trottoir	Date de l'événement :	13/08/2015

Altitude de la référence (mNGF) :		Maximum de la crue (PHE) :	<input checked="" type="checkbox"/> Oui <input type="checkbox"/> Non
Hauteur par rapport à une référence (m) :	0.3	Type(s) de phénomène(s) d'inondation	
Altitude atteinte par l'eau (mNGF) :	0.3	Débordement de cours d'eau	<input type="checkbox"/> c Nom cours d'eau :
		Ruissellement/ Réseau EP	<input checked="" type="checkbox"/> c
		Remontée de nappe	<input type="checkbox"/> c

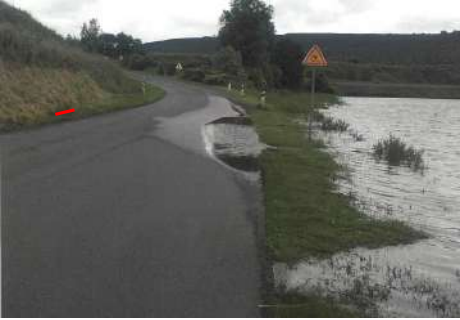
ALTIMÉTRIE ET NIVELLEMENT			
Référence :	Sol sur l'accotement	Date de l'événement :	07/06/2016
Altitude de la référence (mNGF) :		Maximum de la crue (PHE) :	<input checked="" type="checkbox"/> Oui <input type="checkbox"/> Non
Hauteur par rapport à une référence (m) :	0.25	Type(s) de phénomène(s) d'inondation	
Altitude atteinte par l'eau (mNGF) :	0.25	Débordement de cours d'eau	<input type="checkbox"/>
		Ruissellement/ Réseau EP	<input type="checkbox"/>
		Remontée de nappe	<input checked="" type="checkbox"/>
		Nom cours d'eau :

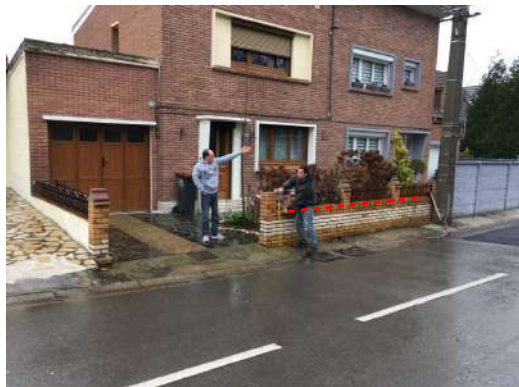
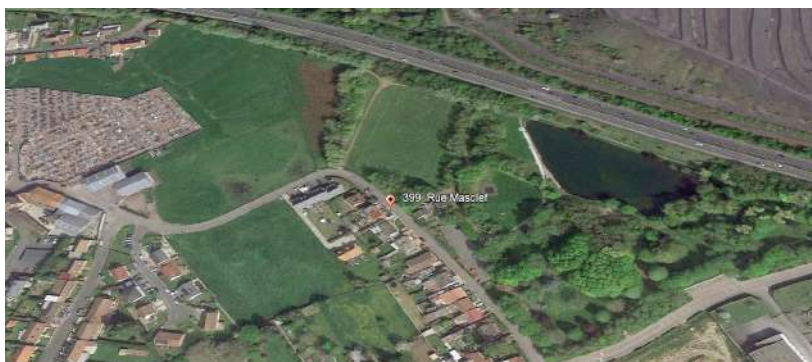
Maison N° 399 Rue Masclef : niveau 65 cm sur la clôture en briques du jardin / au sol de l'accotement de la rue à proximité de la grille du pluvial. Ce rivein est régulièrement inondé.

Hauteur par rapport à une référence (m) : 0.65

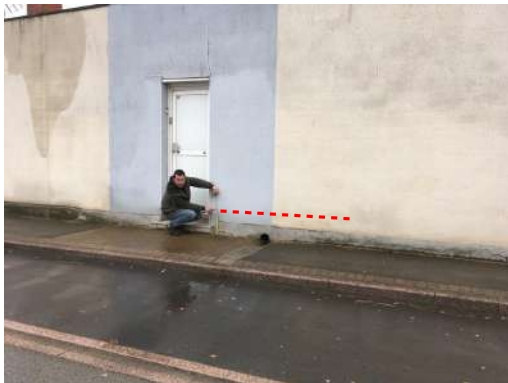
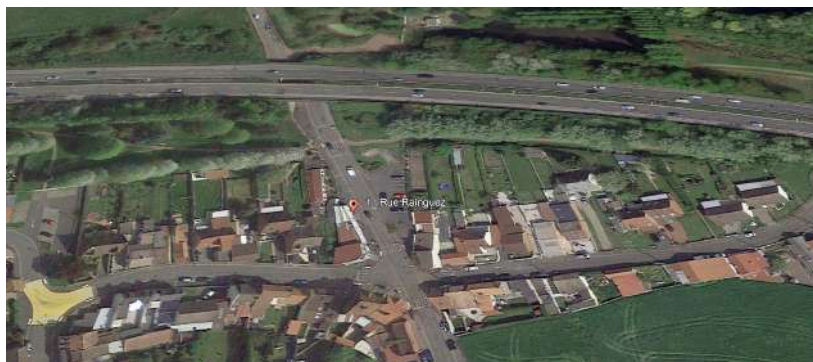
140

1 Rue Georges Rainguez : niveau 40 cm sur le mur à droite de la porte de l'entrée de service du salon de coiffure / au sol sur le trottoir.

Référence :	Sol sur le trottoir	Date de l'événement :	07/06/2016
Altitude de la référence (mNGF) :		Maximum de la crue (PHE) :	<input checked="" type="checkbox"/> Oui <input type="checkbox"/> Non
Hauteur par rapport à une référence (m) :	0.4	Type(s) de phénomène(s) d'inondation	
Altitude atteinte par l'eau (mNGF) :	0.4	Débordement de cours d'eau	<input type="checkbox"/> <input type="checkbox"/> Nom cours d'eau :
		Ruissellement/ Réseau EP	<input type="checkbox"/>
		Remontée de nappe	<input checked="" type="checkbox"/>

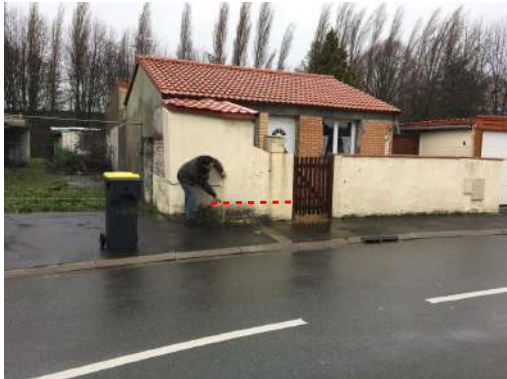
ALTIMÉTRIE ET NIVELLEMENT			
Référence :	Sol sur le trottoir	Date de l'événement :	07/06/2016
Altitude de la référence (mNGF) :		Maximum de la crue (PHE) :	<input checked="" type="checkbox"/> Oui <input type="checkbox"/> Non
Hauteur par rapport à une référence (m) :	0.39	Type(s) de phénomène(s) d'inondation	
Altitude atteinte par l'eau (mNGF) :	0.39	Débordement de cours d'eau	<input type="checkbox"/> Non
		Ruissellement/ Réseau EP	<input type="checkbox"/> Non
		Remontée de nappe	<input checked="" type="checkbox"/> Oui
		Nom cours d'eau :
