### Synthèse communale des inondations

#### Commune de VILLERS-AU-BOIS

# DETERMINATION DES ALEAS D'INONDATION SUR LE TERRITOIRE DE LA SOUCHEZ

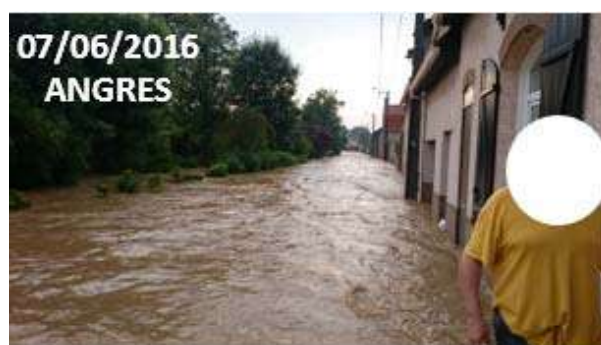
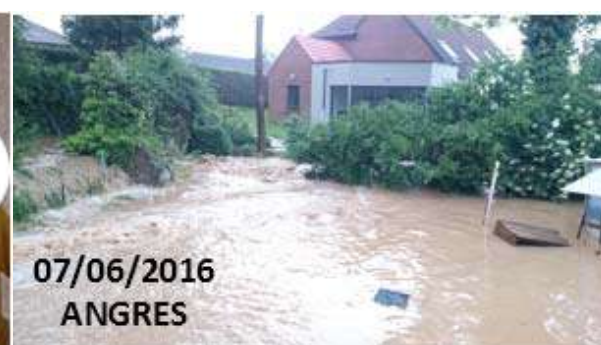
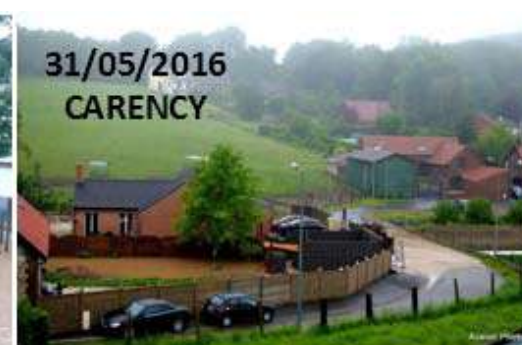
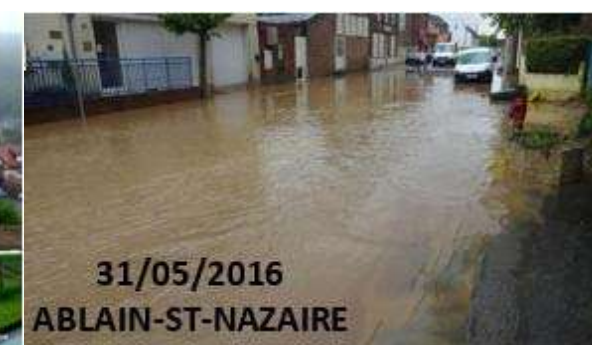
**SYNTHESE DES DONNEES COLLECTEES**

La cartographie suivante synthétise à l'échelle communale différents niveaux d'informations collectées au cours des enquêtes de DHE/PROLOG et SYMSAGEL à la suite des inondations du 31 mai et 07 juin 2016. On trouve sur cette carte notamment les éléments suivants :

<p>Repère de crues</p> <ul style="list-style-type: none"> <li>● 01/08/1998</li> <li>● 07/07/2001</li> <li>● 27/08/2002</li> <li>● 20/09/2014</li> <li>● 13/08/2015</li> <li>● 31/05/2016</li> <li>● 07/06/2016</li> <li>● 09/08/2018</li> </ul>	<p>Localisation des repères de crue avec un code couleur précisant l'évènement de rattachement (exemple de la couleur pour 07 juin 2016)</p>
<p>■ Bâtiments déjà inondés</p>	<p>Bâtiments déjà touchés par une inondation (source : SYMSAGEL)</p>
<p>★ Embâcles (crues mai/juin 2016)</p>	<p>Embâcles constatés lors des inondations du 31 mai et 07 juin 2016 (source : SYMSAGEL)</p>
<p>Axes de ruissellement</p> <ul style="list-style-type: none"> <li>➔ Axe naturel</li> <li>➔ Axe anthropique</li> </ul>	<p>Axes de ruissellement naturel ou anthropique issus des enquêtes de terrain de DHE (2016) et SYMSAGEL</p>
<p>Zones inondées</p> <ul style="list-style-type: none"> <li>▨ débordement de cours d'eau</li> <li>▨ débordement de réseau</li> <li>▨ remontée de nappe</li> <li>▨ ruissellement</li> </ul>	<p>Zones déjà inondées par le passé avec une trame/couleur spécifique selon l'origine de l'inondation</p> <p><i>Nota : on ne retrouvera pas sur chaque commune tous les types d'inondation</i></p>

<p>Cours d'eau</p> <ul style="list-style-type: none"> <li>— Contrôlé</li> <li>--- Intermittent</li> <li>— Permanent</li> </ul>	<p>Cette couche a été produite dans le cadre de l'étude SLGRI de 2016 (source : DHE), à la suite du constat que le réseau hydrographique n'était pas toujours parfaitement positionné. La partie « cours d'eau » contrôlé correspond à la partie canalisée de la Souchez ou sous gestion de VNF.</p>

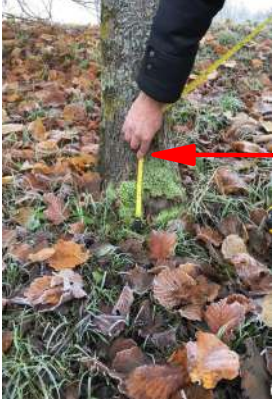
<b>ALTIMÉTRIE ET NIVELLEMENT</b>			
Référence :	Au sol au pied de l'arbre	Date de l'événement :	07/06/2016
Altitude de la référence (mNGF) :		Maximum de la crue (PHE) :	<input type="checkbox"/> Oui <input checked="" type="checkbox"/> Non
Hauteur par rapport à une référence (m) :	0.2	Type(s) de phénomène(s) d'inondation	
Altitude atteinte par l'eau (mNGF) :	0.2	Débordement de cours d'eau	<input type="checkbox"/> c
		Ruissellement/ Réseau EP	<input checked="" type="checkbox"/> c
		Remontée de nappe	<input type="checkbox"/> c
		Nom cours d'eau :
