PIECE JOINTE 20. ETUDE ZONAGE HUMIDE

CARACTERISATION ET
DELIMITATION ZONE HUMIDE
METHANISEUR VEOLIA

PIECE JOINTE 24. NOTICE DES DANGERS

DOSSIER DE DEMANDE D'ENREGISTREMENT

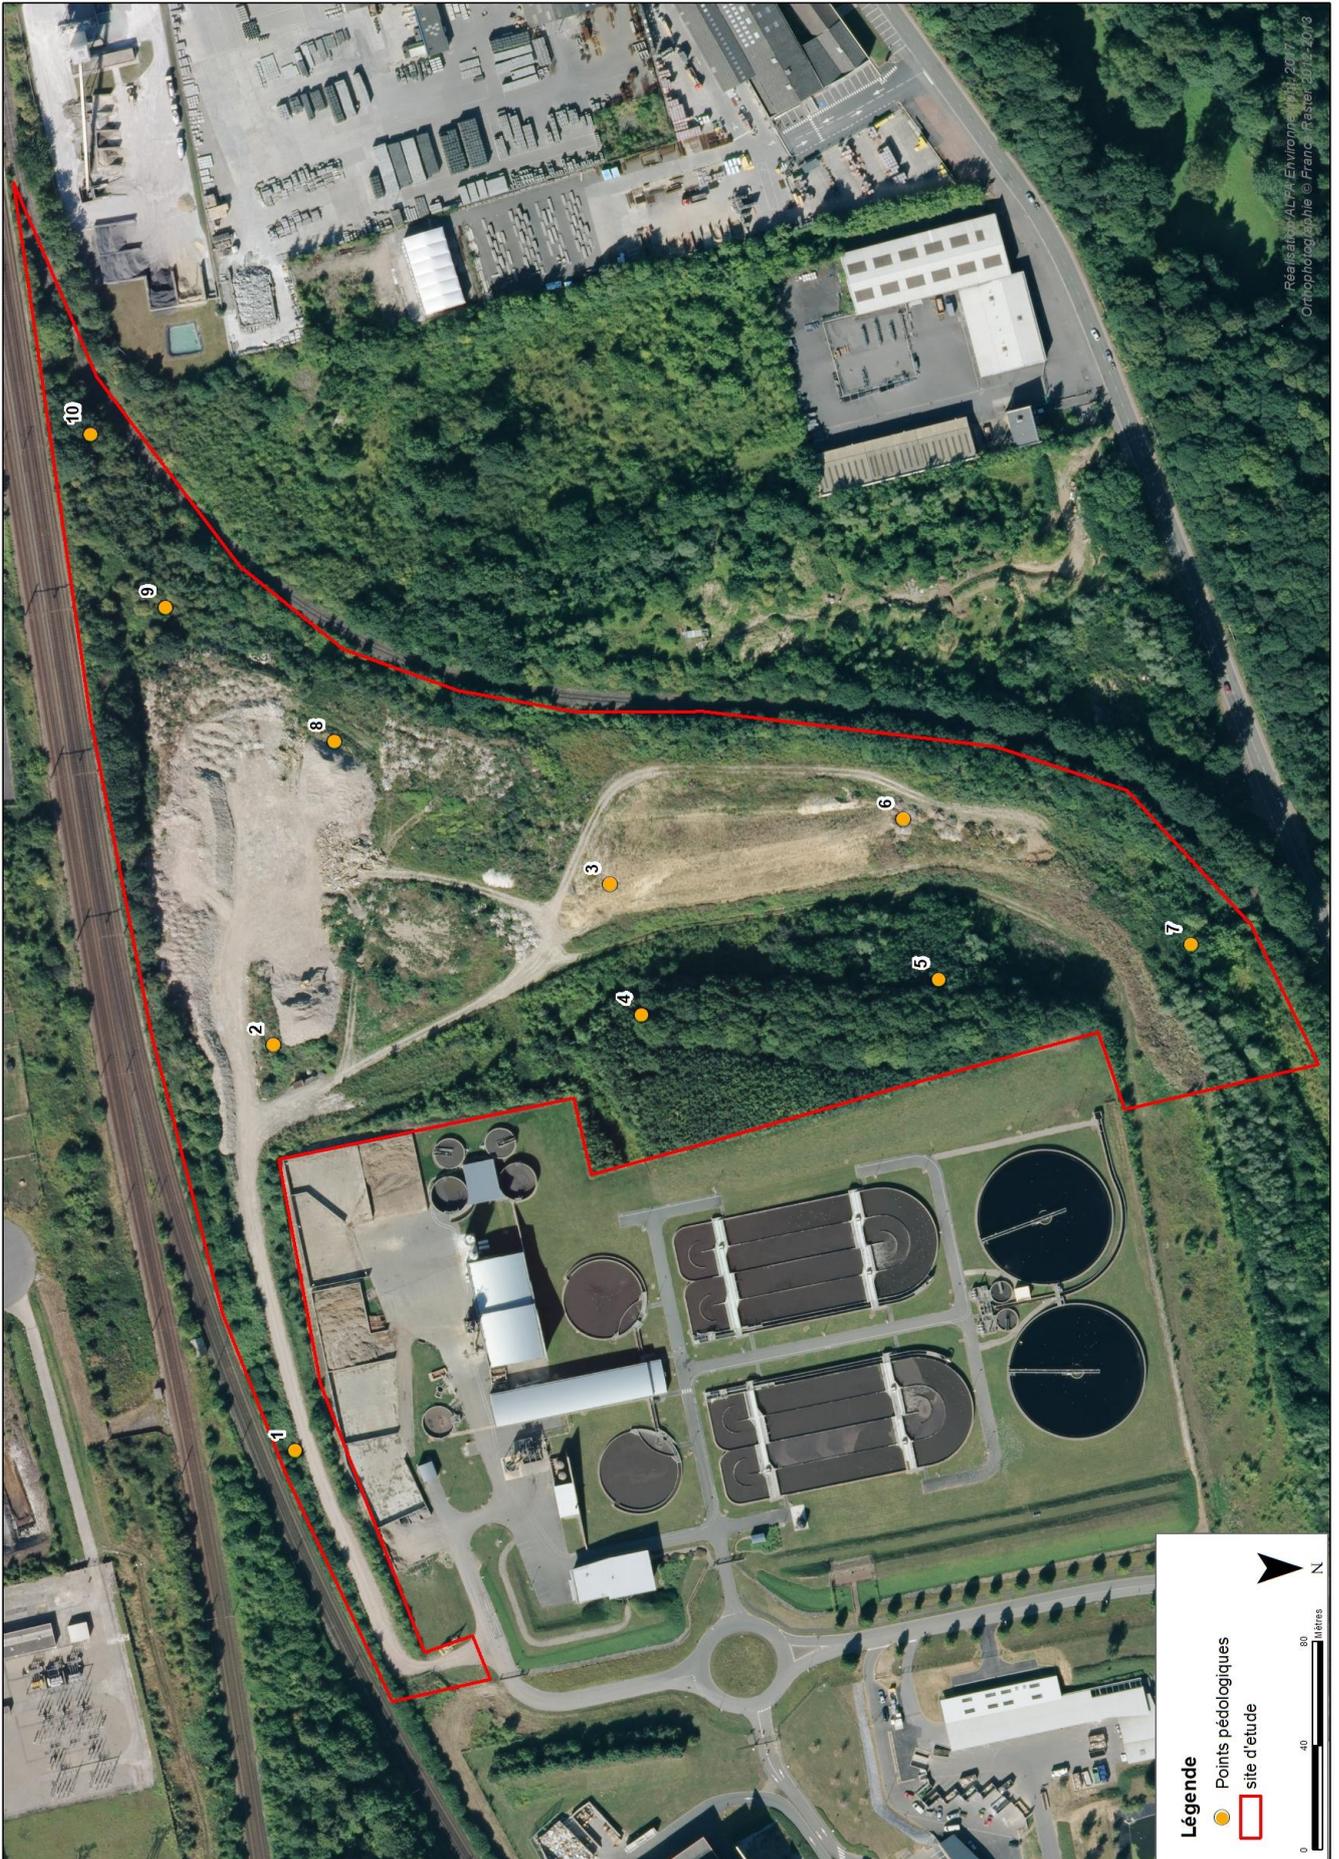
LOCALISATION DES SONDAGES PEDOLOGIQUES
SUR LE SECTEUR D'ETUDE

Afin d'analyser le caractère humide des zones à étudier, le Bureau d'études a réalisé 10 relevés pédologiques sur l'ensemble du site. Rappelons que pour une parcelle homogène de moins de 5 hectares, il est recommandé de réaliser au moins 2 sondages.

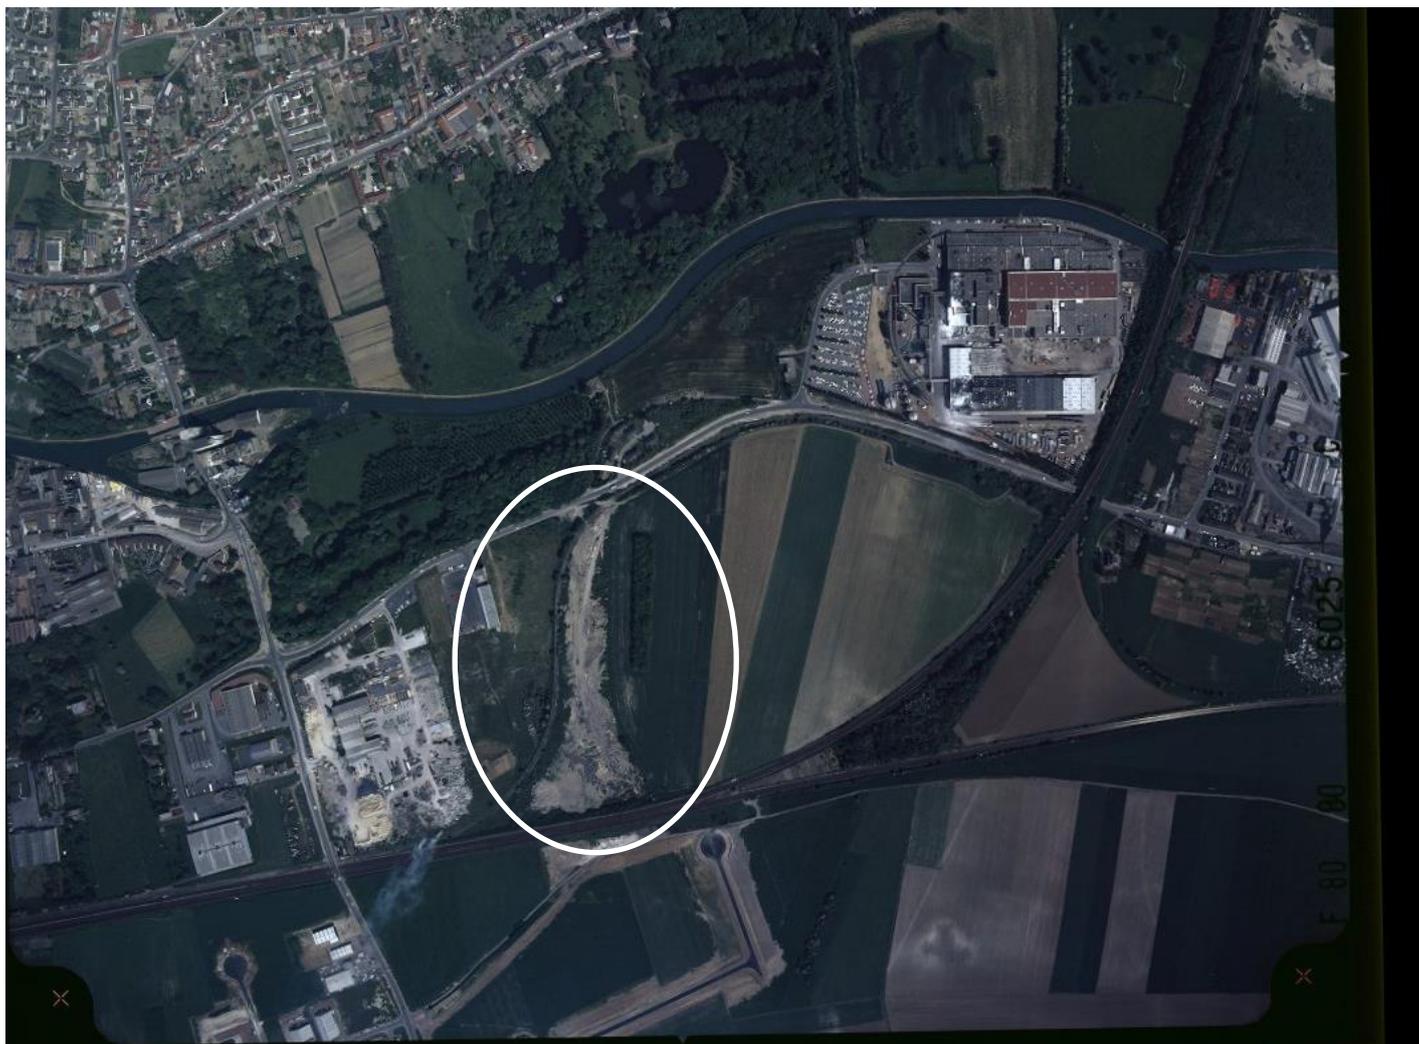
Prise de vue 01/05/1980 : Sur cette vue arienne on perçoit déjà les remblais réalisés sur la zone d'étude, et ce avant même l'implantation de la station d'épuration...

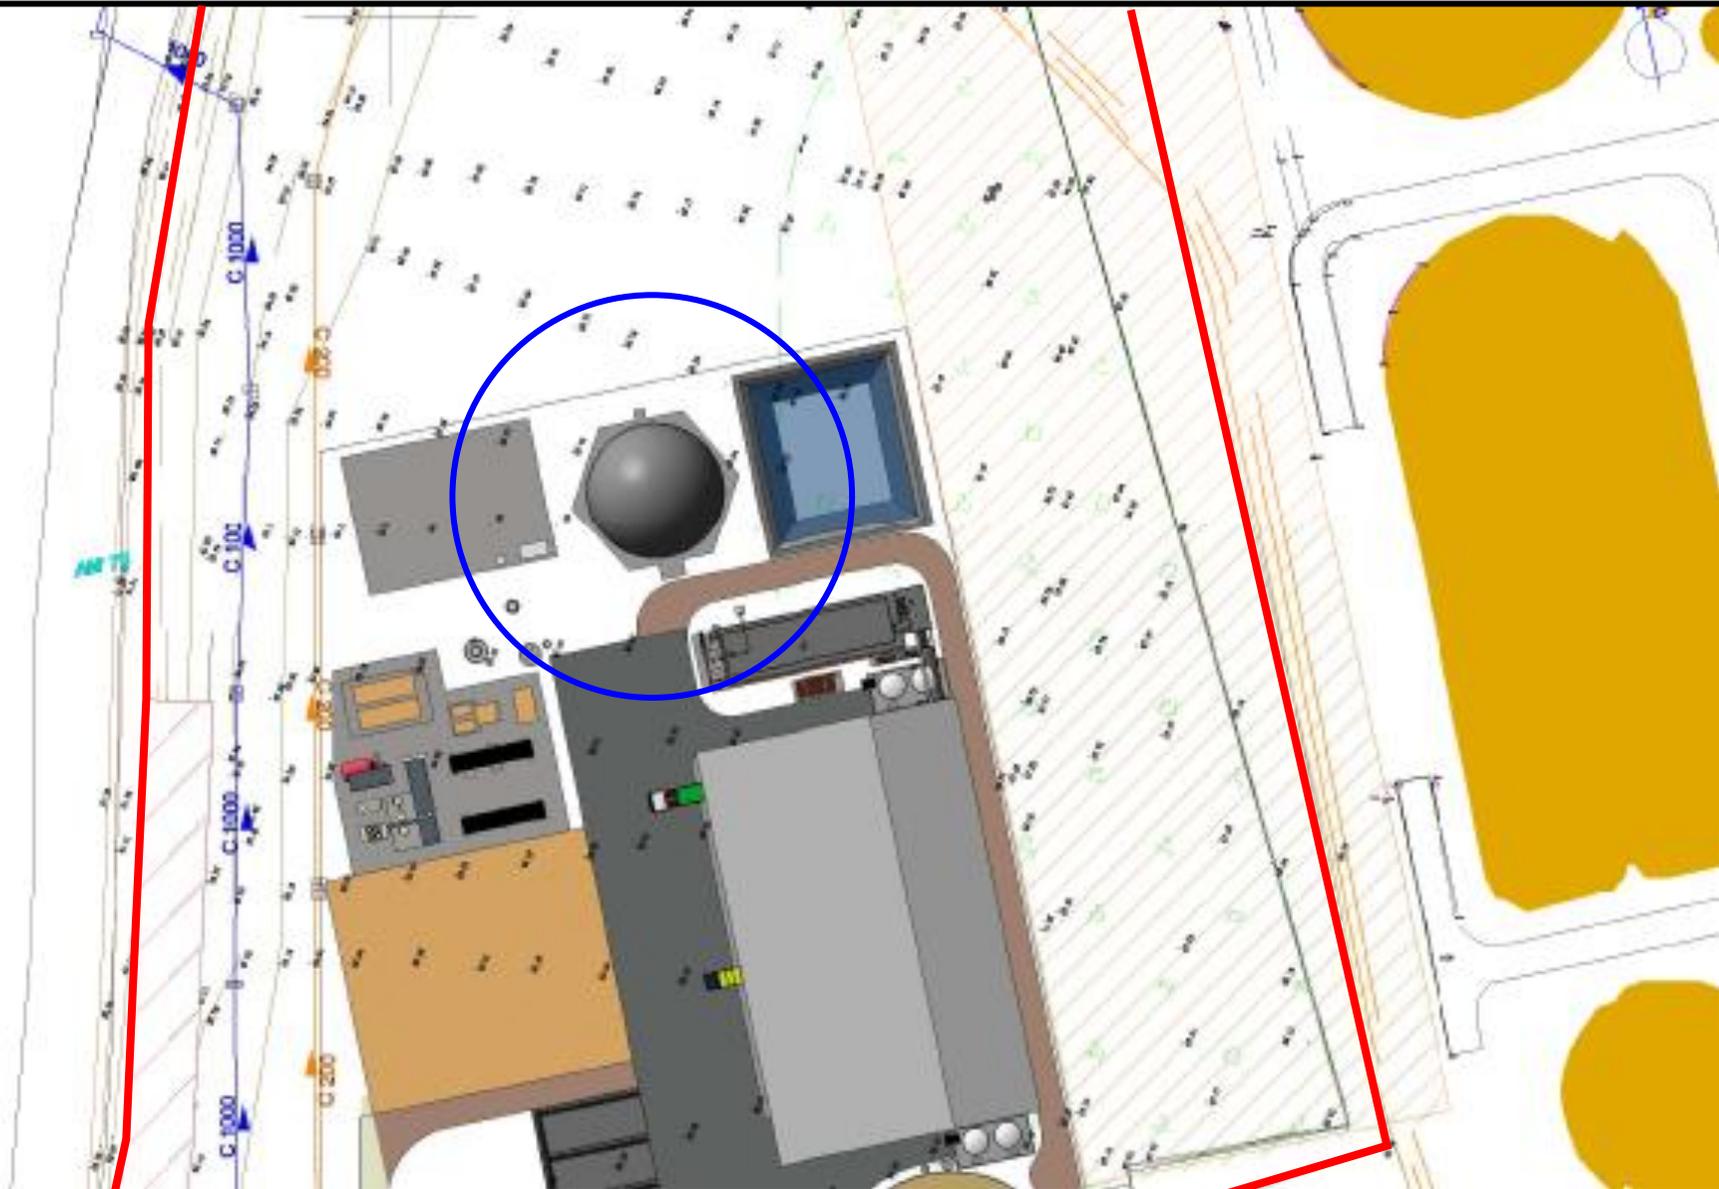
Effets de surpression liés à l'éclatement du Gazomètre « Tampon »

Zone $\Delta P > 50$ mbar

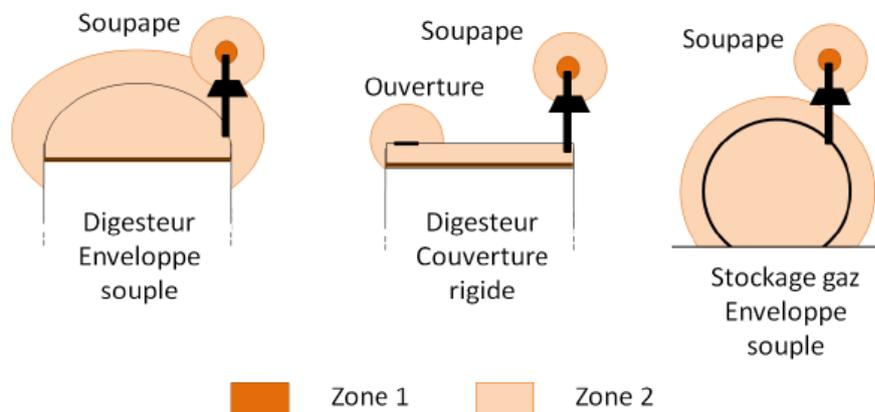
Au niveau d'un digesteur, l'illustration suivante issue du même guide permet de visualiser les zonages ATEX :

Dans les zones à risques d'explosion, les appareils électriques sont réduits à ce qui est indispensable aux besoins de l'exploitation et aux systèmes de sécurité. Ils sont, autant que possible, installés en dehors de ces zones de dangers (ex : moteurs de ventilateurs à l'extérieur de la zone ventilée). Pour les appareils utilisés en atmosphères explosibles, du matériel spécifique est mis en place, conformément au zonage réalisé.

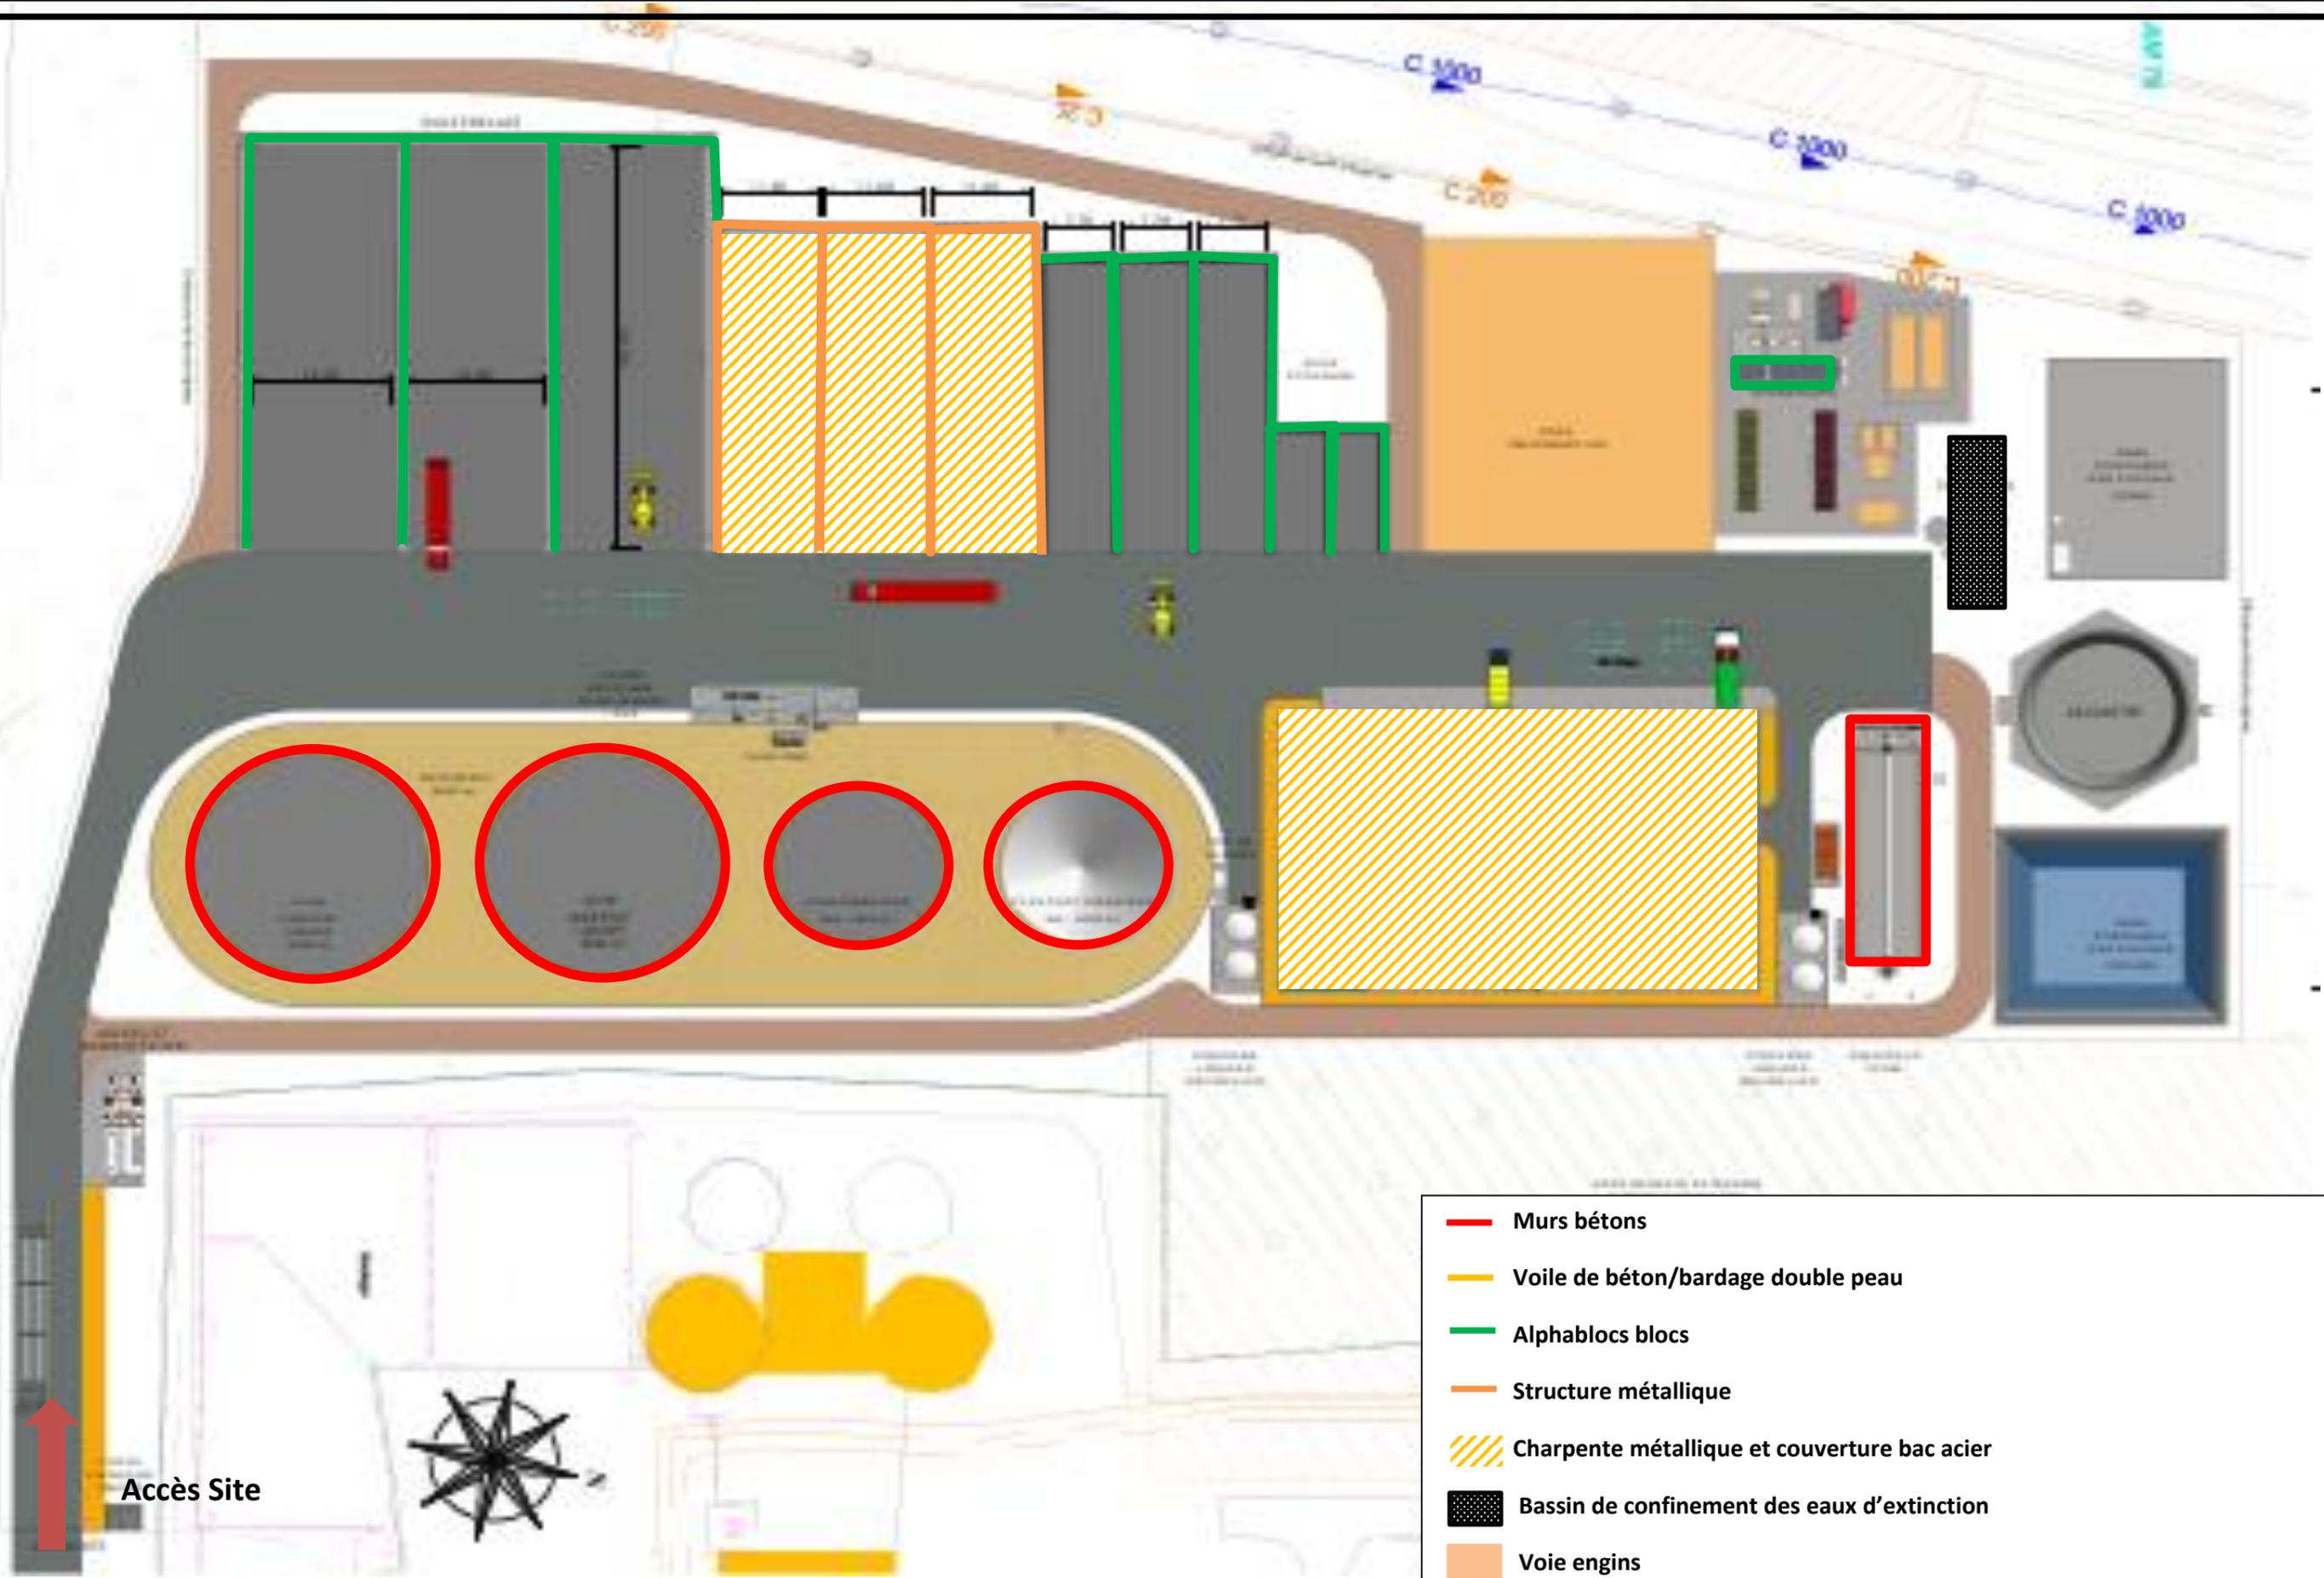
ANNEXE 1. PLAN DES MOYENS DE PROTECTION ET D'INTERVENTION

- Murs bétons
- Voile de béton/bardage double peau
- Alphablocs blocs
- Structure métallique
- Charpente métallique et couverture bac acier
- Bassin de confinement des eaux d'extinction
- Voie engins

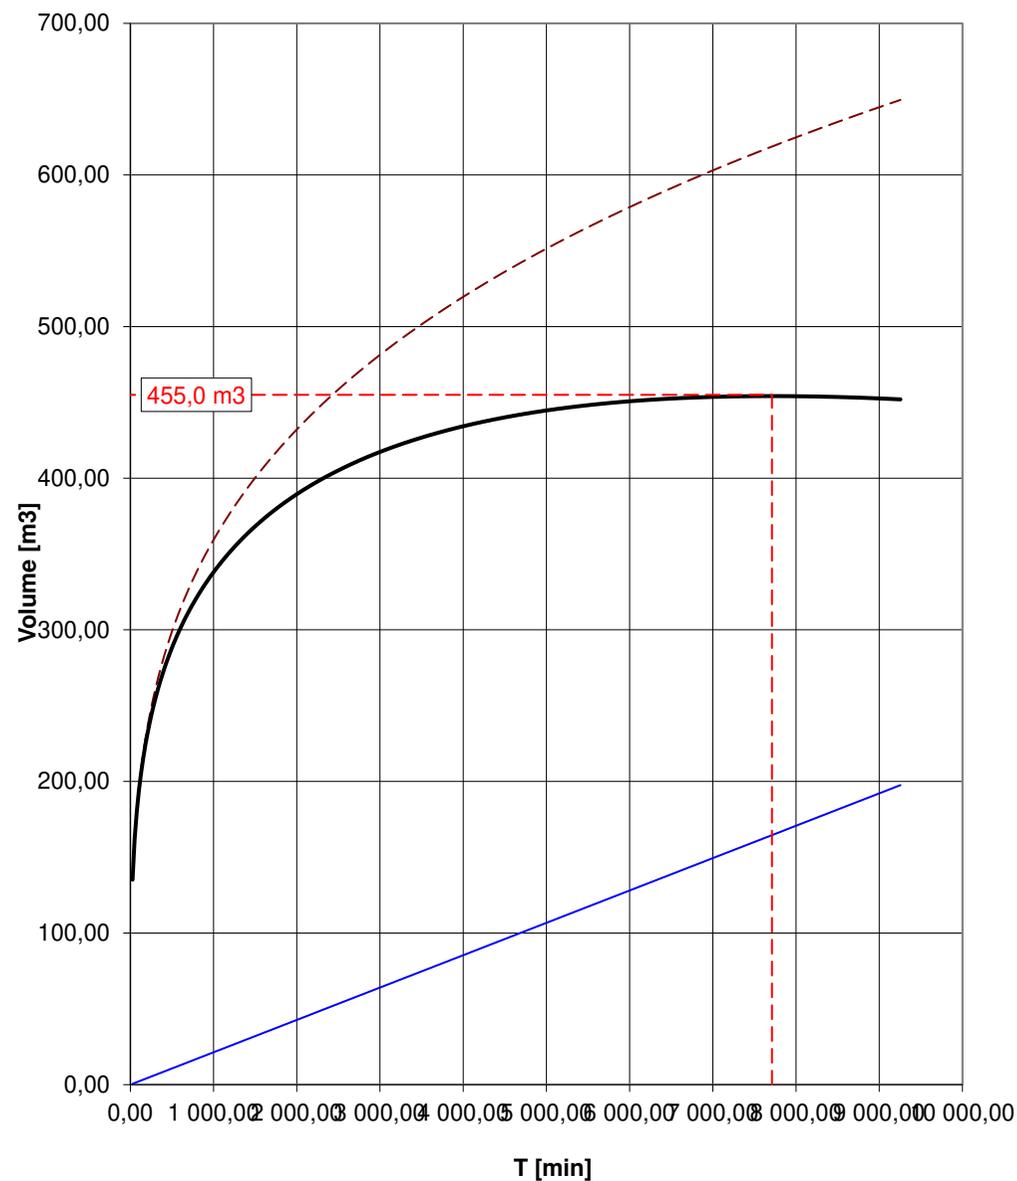
VOLUME DE TAMPONNEMENT MAXIMUM

--- Qentrant — Qsortant — Vnet

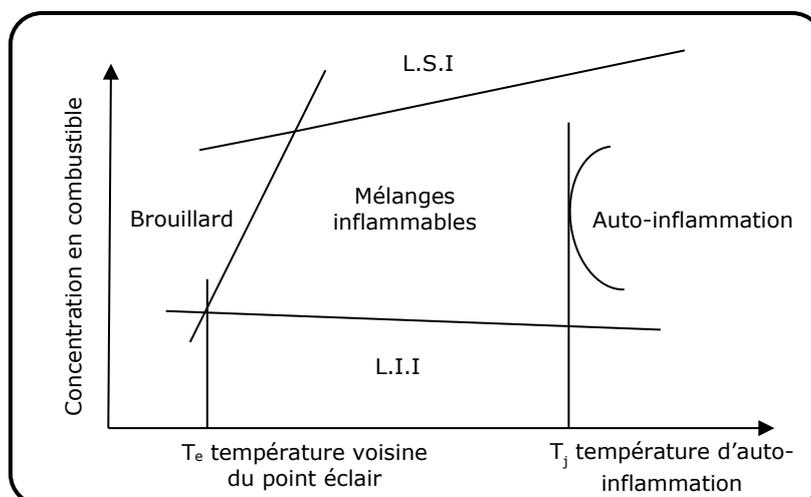
- ↪ la Limite Inférieure d'Inflammabilité ou d'Explosivité (LII ou LIE) s'exprimant en % de gaz en volume dans l'air. En-dessous de cette limite, le mélange est trop pauvre en combustible (ou trop riche en oxygène) pour que la flamme puisse se propager dans le milieu gazeux,
- ↪ la Limite Supérieure d'Inflammabilité ou d'Explosivité (LSI ou LSE) s'exprimant en % de gaz en volume dans l'air. Au-dessus de cette limite, le mélange est trop riche en combustible (ou trop pauvre en oxygène) pour que la flamme puisse se propager dans le milieu gazeux,
- ↪ la courbe de condensation dans la partie gauche,
- ↪ la courbe d'auto-inflammation dans la partie droite, qui correspond à une inflammation « spontanée » du mélange.

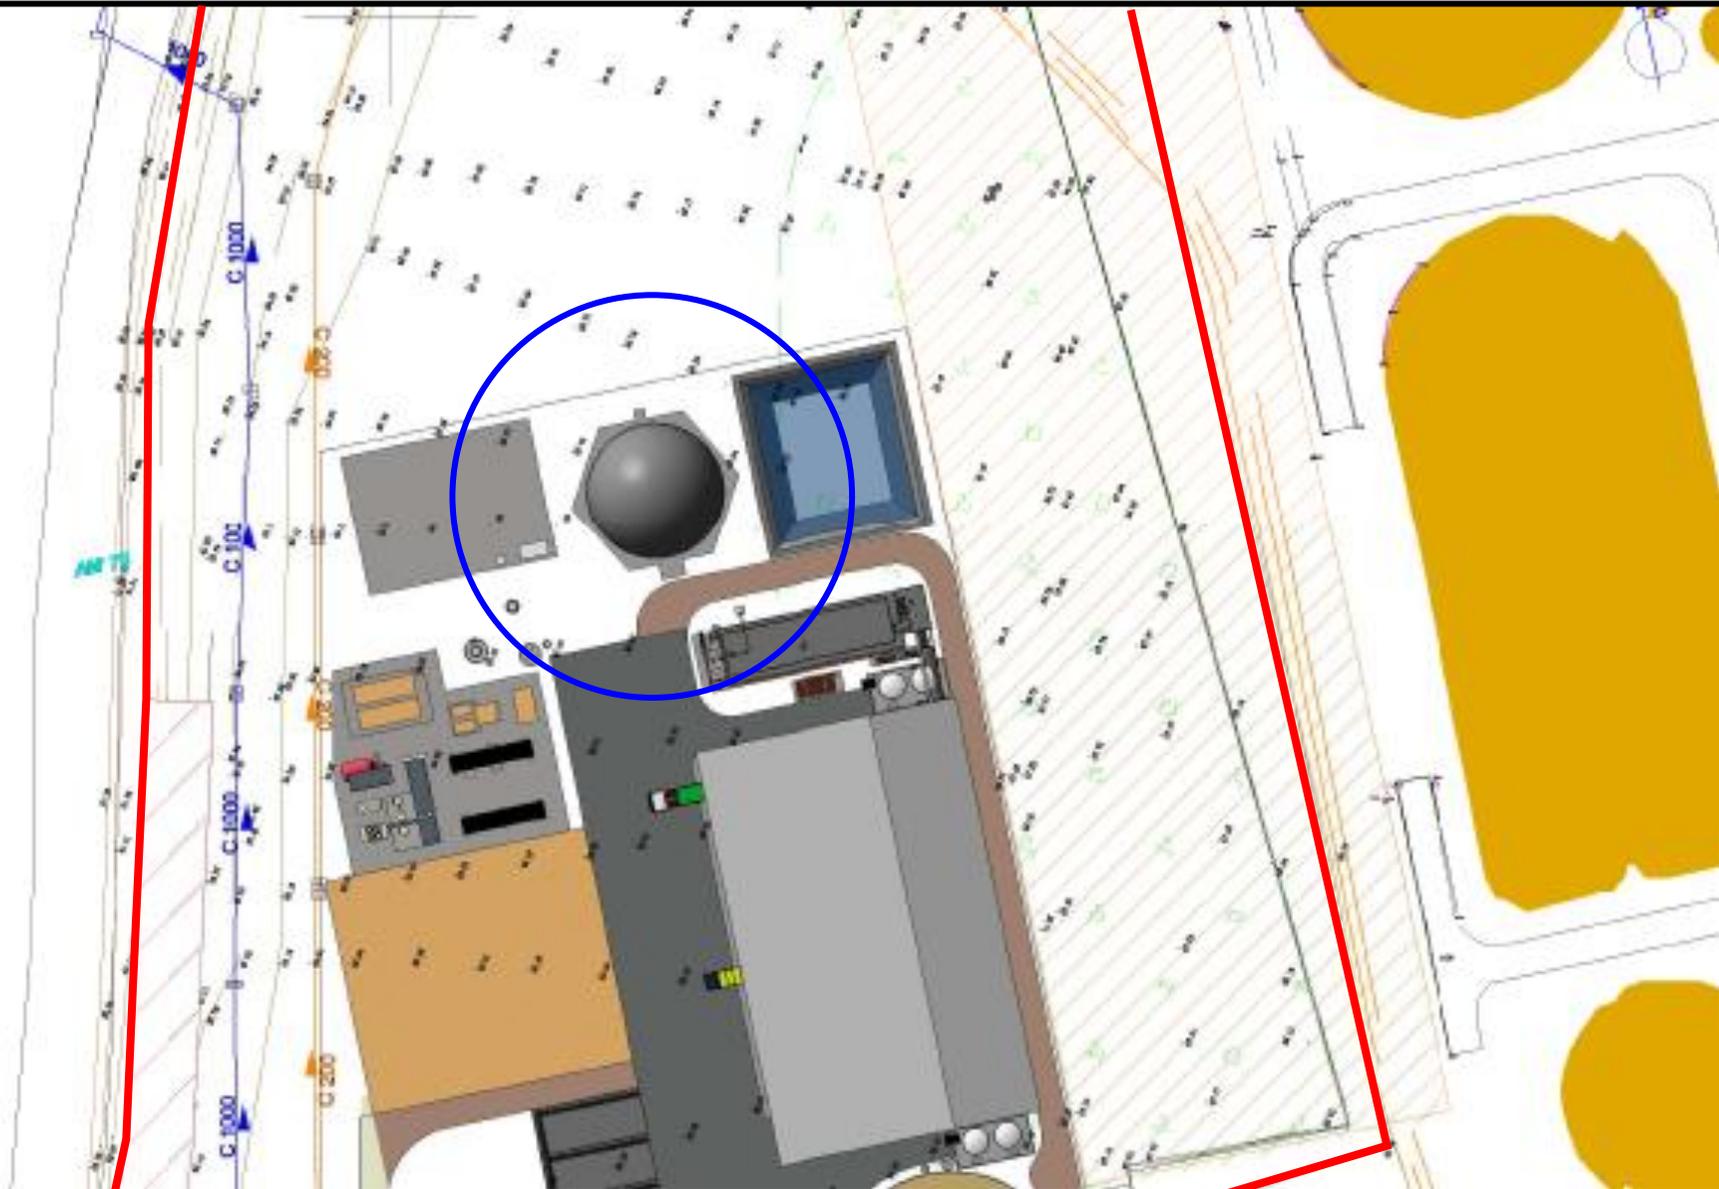
Effets de surpression liés à l'éclatement du Gazomètre « Tampon »

Zone $\Delta P > 50$ mbar

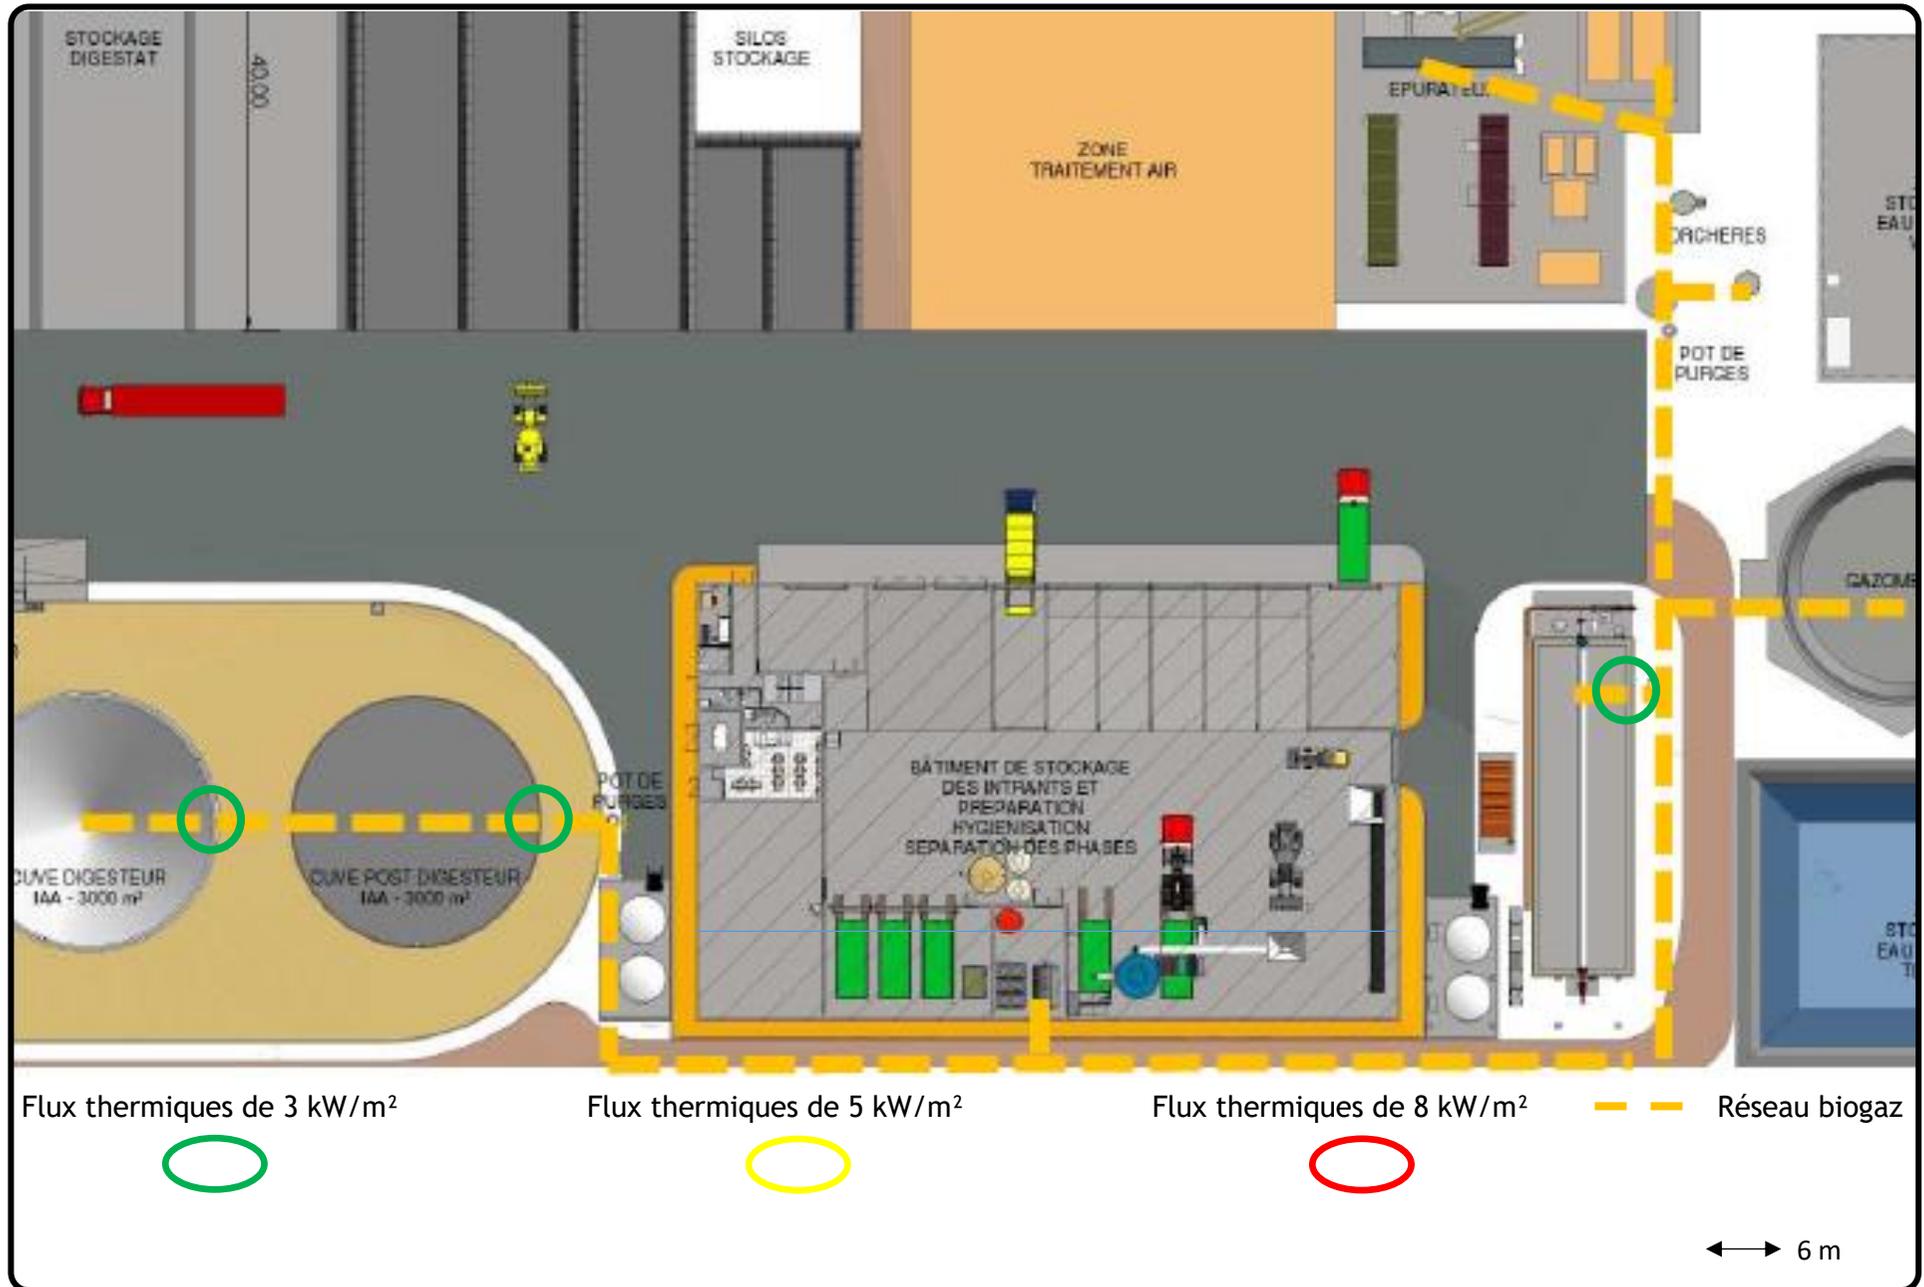
Effets thermique liés à une fuite sur la canalisation aérienne de biogaz

En termes thermiques, les résultats obtenus sont les suivants :
