DIRECTION DÉPARTEMENTALE DES  
TERRITOIRES ET DE LA MER PAS-DE-CALAIS

## CONVERGENCES / DIVERGENCES DANS LES DONNÉES

PHASE 1

# L4a

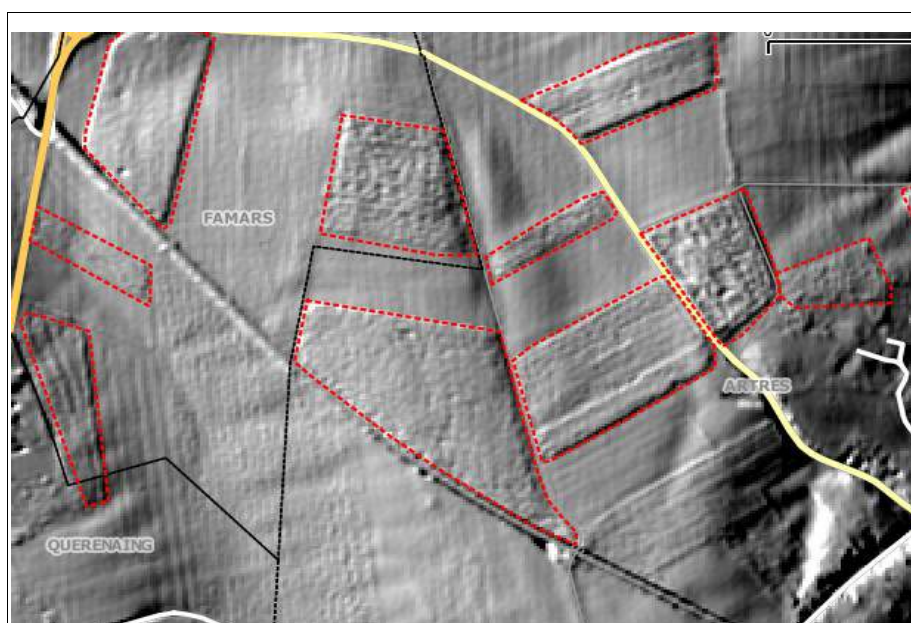
Figure 2: Zoom sur le versant Famars-Artres dans le cadre du PPRI de la Rhonelle avec identification des parcelles mal filtrées en rouge

Au delà de l'erreur moyenne globale de l'altimétrie du MNT caractérisée ci-avant, se pose également le problème du mauvais filtrage des parcelles cultivées et boisées (identifiée par exemple dans le cadre des PPRI de la Selle, de l'Écaillon et de la Rhonelle pour la DDTM 59). Ces erreurs sont problématiques car elle peuvent conduire à modifier la dynamique des écoulements, en particulier sur les coteaux sujets au ruissellement.

Une identification visuelle des MNT utilisés dans le cadre du PPRI des pieds de coteaux des Wateringues a permis de vérifier que ce problème éventuel de mauvais filtrage sur des parcelles cultivées ou boisées n'était pas présent.

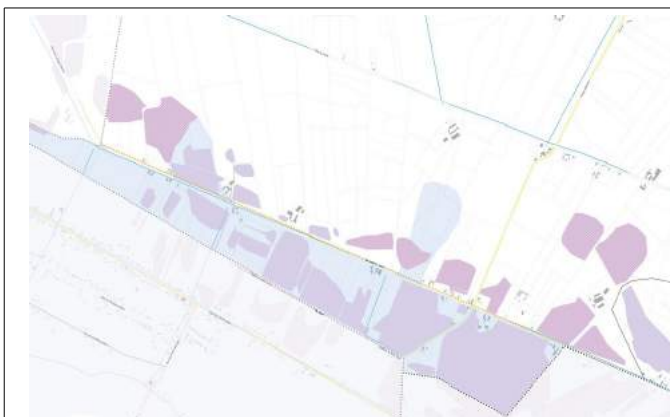
Figure 5: ZIC contestées aux Attaques

- sur la commune des Attaques, l'emprise inondée de novembre 2009 apparaît plausible à M. le maire, il note que les eaux peuvent stagner pratiquement une semaine étant donné qu'il n'y a pas d'évacuation. Néanmoins, au nord de la rue de la Rivière Neuve, l'emprise inondée de 2009 est trop importante selon M. le maire, les eaux n'auraient pas été aussi loin ;
- sur la commune d'Audruicq, la mairie indique que la maison n'était pas inondée.

**Le modèle hydraulique construit dans le cadre de la phase 2 sera calé sur cet événement de 2009. Le calage se fera principalement à partir des repères de crue cotés, les témoignages des communes et les ZIC servant de calage quantitatif (présence d'une inondation ou non). Le modèle permettra d'affiner le contour d'inondation.**

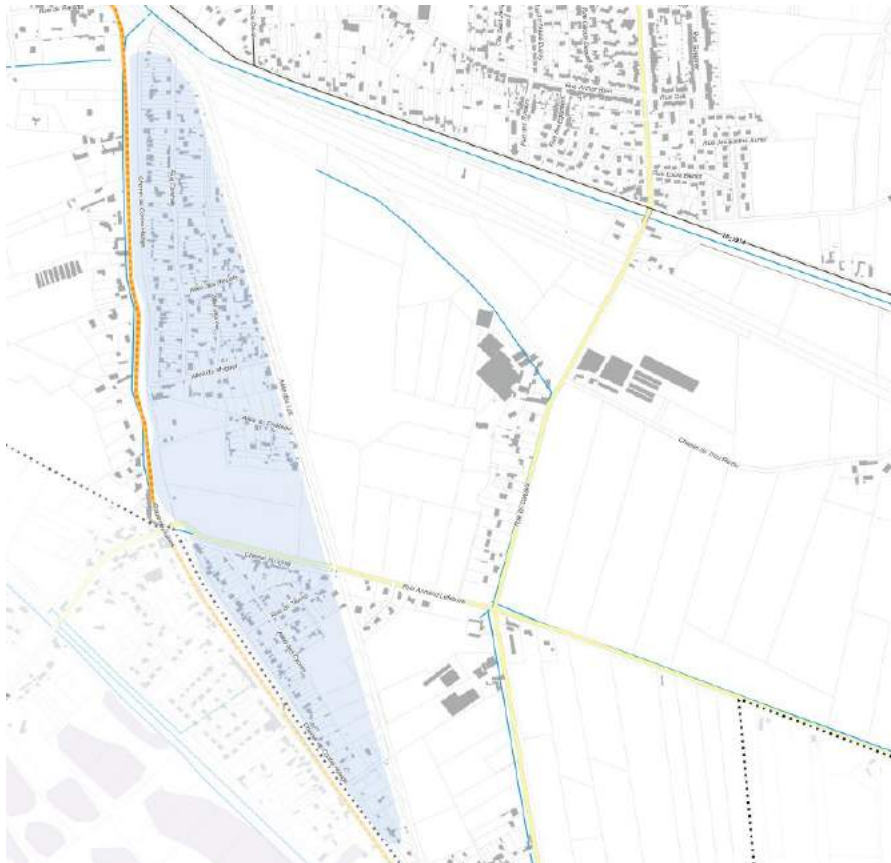
Figure 7: Quartier du Trougai à Coulogne

- A Coulogne, tout le quartier du Trougai est classé en ZIC en 1999 mais pour M. le Maire, il n'y a eu qu'une maison inondée en 1985-1986, lié à un fossé encombré et donc une mauvaise évacuation des eaux de pluie. **Le modèle hydraulique permettra de voir si ce quartier est inondé pour l'aléa de référence.**
