Centre de Valorisation de Déchets de
La Ramonière à BIMONT (62)

Dossier de Demande d'Autorisation d'Exploiter

Dossier n°8 : Etudes techniques - Etudes d'aptitude, de qualification et de faisabilité du projet

Rapport

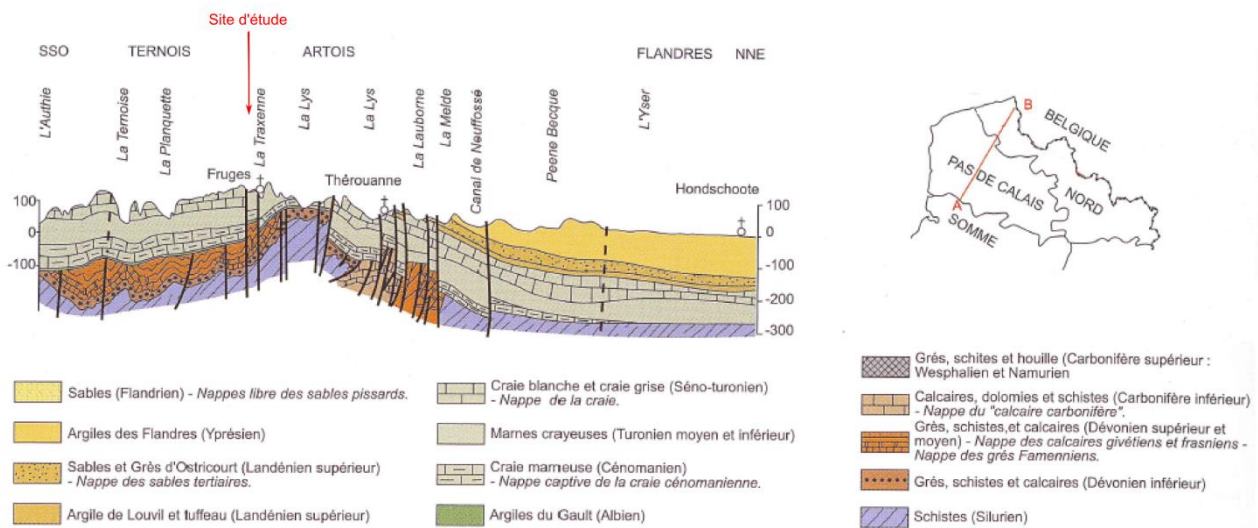
Figure 7 : Coupe tectonique (J. Beckelynck, 1981)

Ce bombement est caractérisé par une succession de failles longitudinales et conjuguées transverses, qui correspondent au rejeu post-Crétaé de failles hercyniennes. Ces réajustements se sont effectués jusqu'au Lutétien (Eocène inférieur), avec des phases secondaires au Miocène jusqu'au Quaternaire récent.

Ces rejeux successifs expliquent les corrélations qu'on observe entre les directions des fractures et celles des vallées empruntées par le réseau hydrographique.

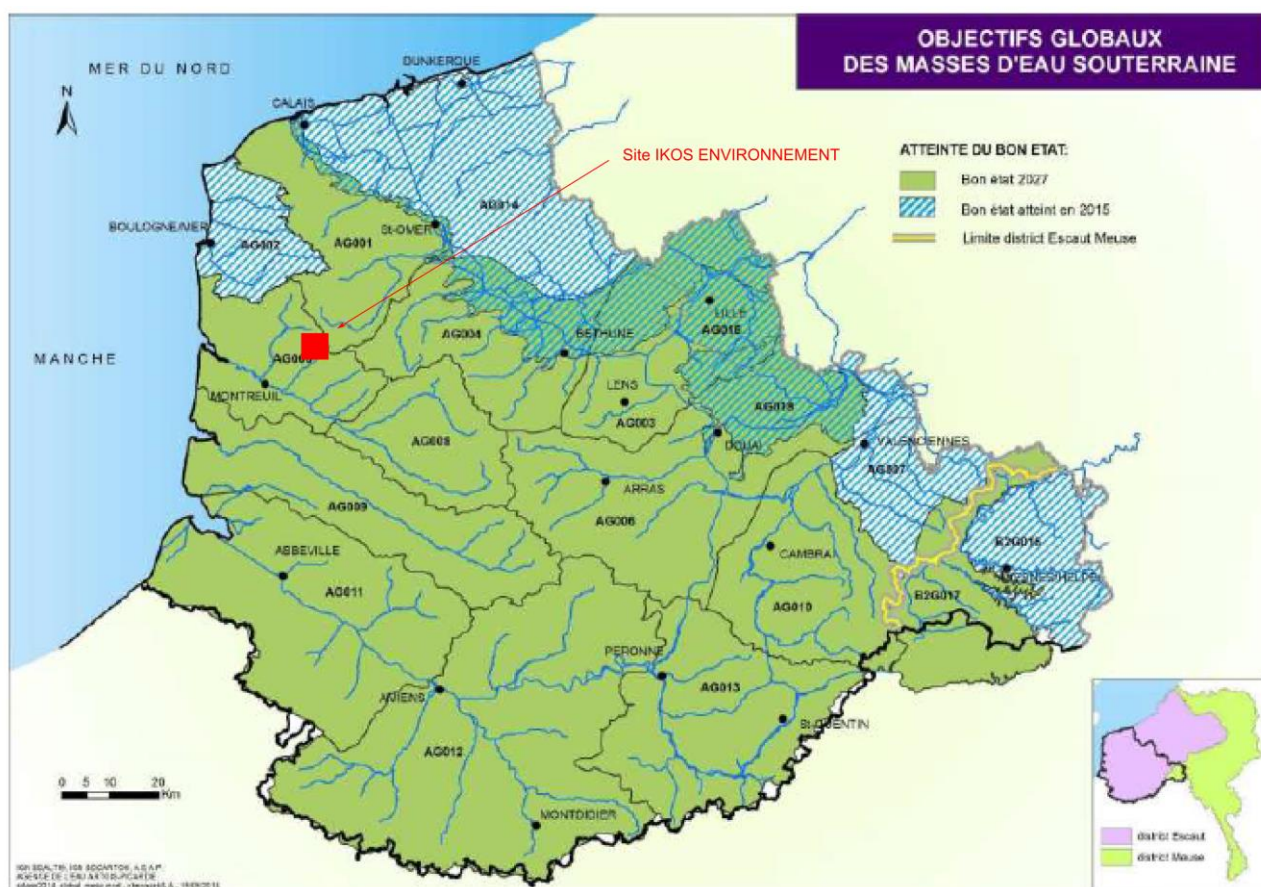
Figure 12 : Objectifs d'état global des masses d'eau souterraine (Source : SDAGE 2016-2021)

L'objectif d'état global est « bon état 2027 » pour cette masse d'eau. Il est représenté sur la **Figure 12**.

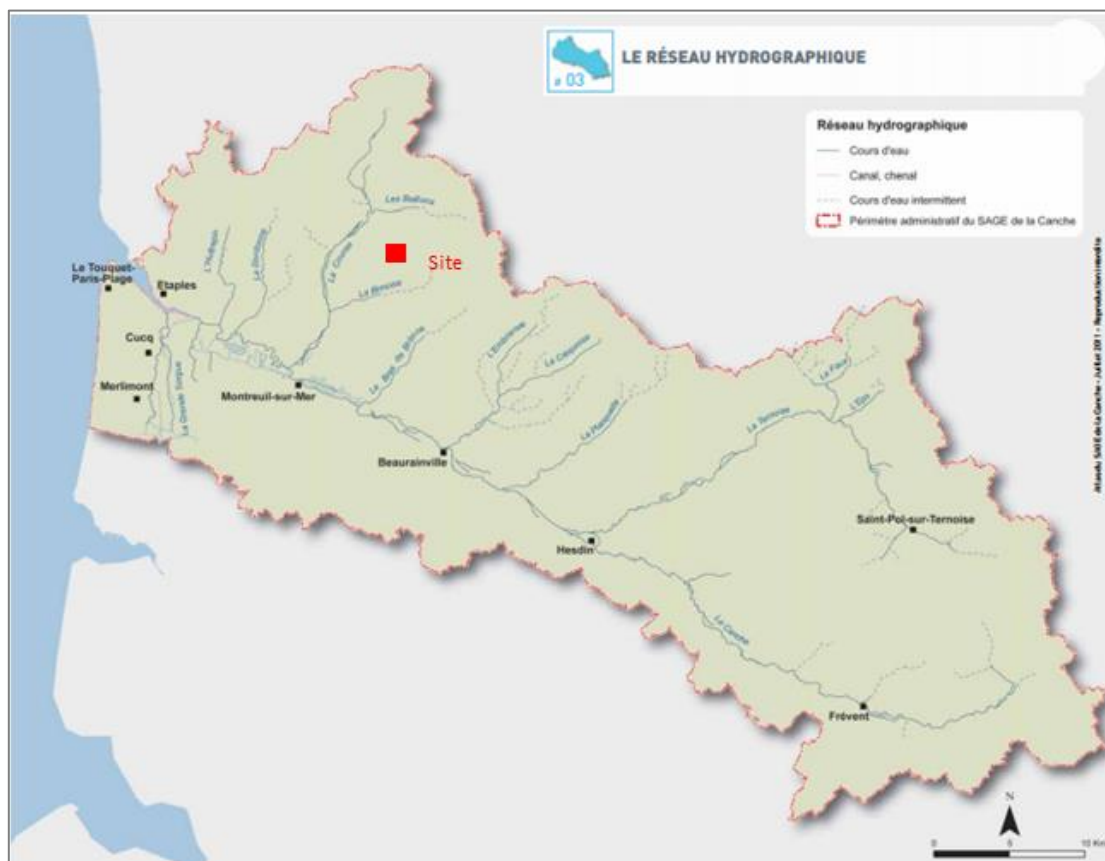
Figure 18 : Réseau hydrographique du bassin de la Canche (Source : SAGE de la Canche)

Le réseau hydrographique du bassin de la Canche est présenté en **Figure 18**.

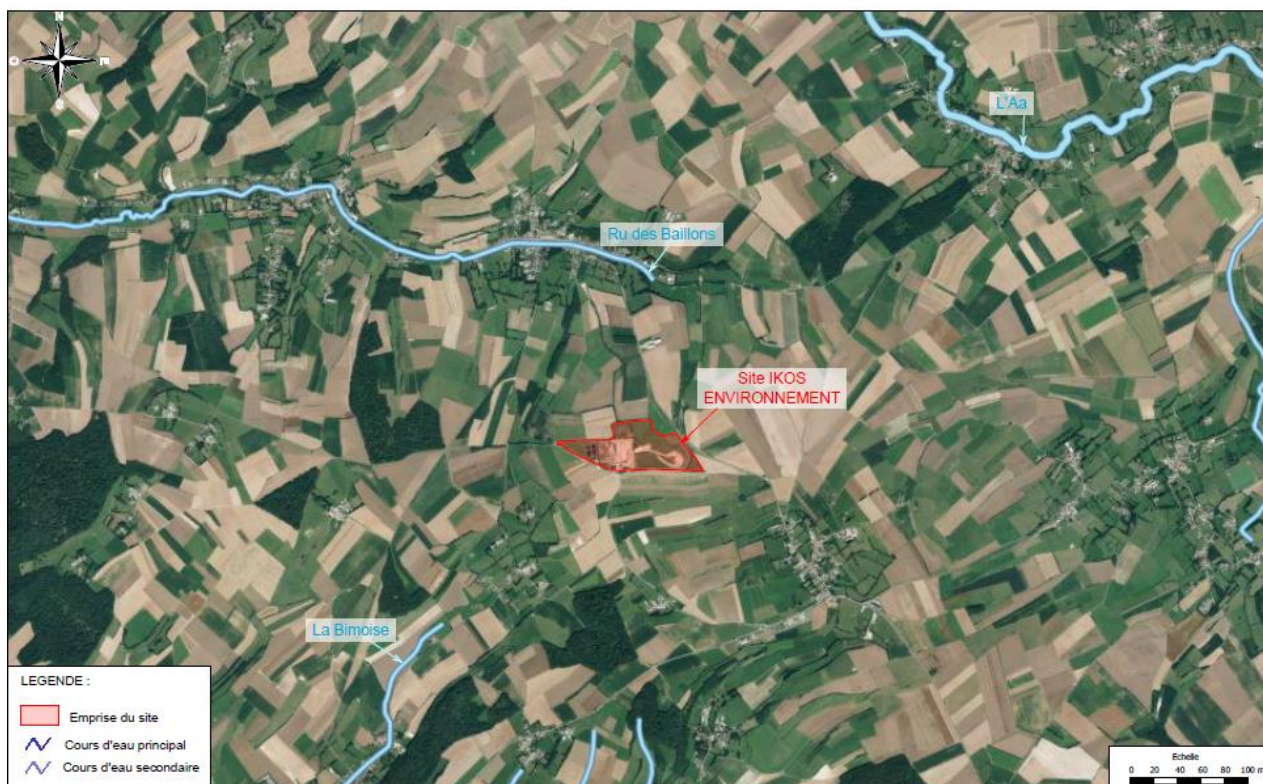
Figure 19 : Réseau hydrographique à proximité du site d'étude (source : Orthophographie et BD Carthage)

En particulier, le talweg de la Valéette se situe à proximité du site, le long de la RD 343. Il rejoint le ruisseau des Bailions, puis la Course, dans sa partie amont, à près de 5 km à l'aval du site IKOS ENVIRONNEMENT.

Les cours d'eau les plus proches de la zone d'étude, et en particulier la Course et ses affluents, sont présentés par la **Figure 19**.

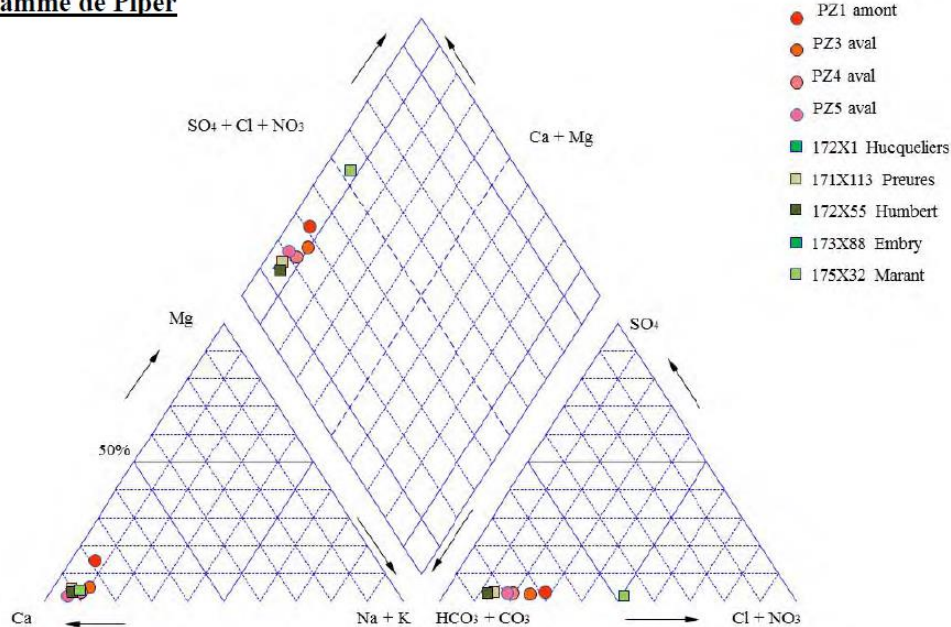
Figure 36 : Analyses comparatives des signatures géochimiques des eaux de la nappe de la craie au droit du site avec les captages AEP environnants

Diagramme de Piper

Diagramme de Schoëller-Berkaloff

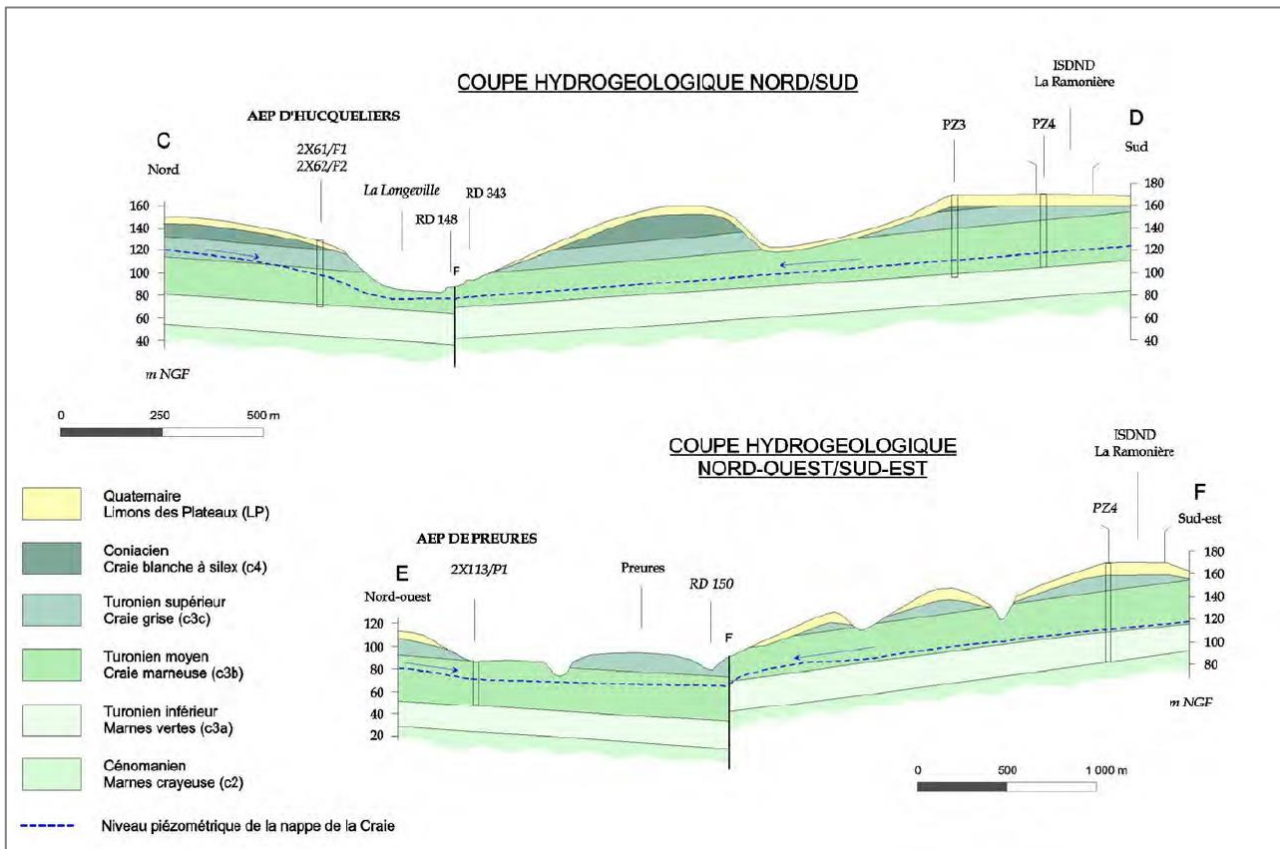
Figure 39 : Coupes hydrogéologiques (Source : DDAE 2012)

- la nappe de la craie du Turonien qui alimente les captages est située dans un compartiment géologique différent de celui qui concerne le site ;
- la nappe est drainée par la vallée, son émergence en période normale se fait sous le terrain naturel, vraisemblablement dans les alluvions à une altitude comprise entre + 80 et 90 m NGF ;
- les puits du captage AEP d'Hucqueliers et de Preures sont situés tous deux sur le compartiment nord, sur le versant opposé à celui du site ;
- le niveau statique dans le captage d'Hucqueliers est à la cote +95 m, au-dessus de son point d'émergence dans le fond de la vallée, ce qui traduit un sens d'écoulement vers le sud-ouest.
