GOODMAN – Développement d’une plateforme logistique –
Etude Hydrogéologique et avis sur le projet de gestion des Eaux
Pluviales

BREBIERES (59) - Ancien Parc à bois de Stora Enso

23 février 2018, R18_157_version 2

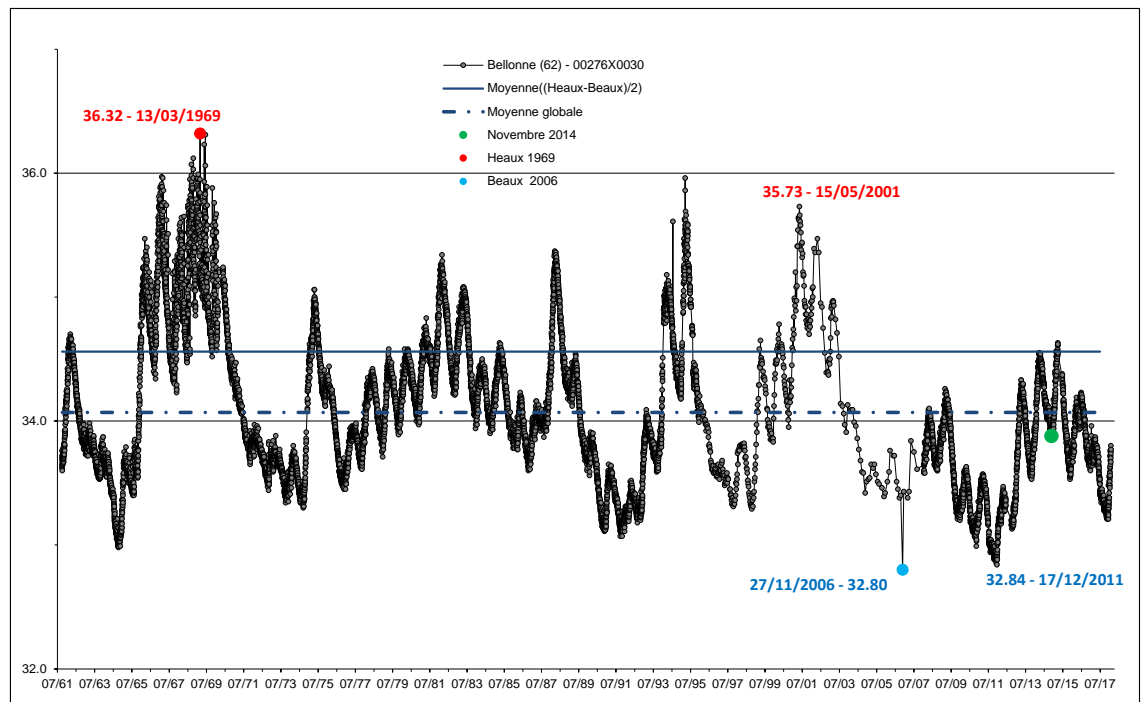
Chronique piézométrique de la nappe de la craie, source : ADES et BRGM

Un ouvrage est suivi à proximité de notre site, en amont hydraulique ; il se situe à Bellonne 00276X0030. Sa chronique piézométrique est reproduite ci-dessous. Les données sont disponibles jusqu'au 29/01/2018.

Nous avons surligné la période de la réalisation de la carte piézométrique en novembre 2014 (point vert).

On remarquera que la zone de battement de nappe au droit du puits de Bellonne est de l'ordre de 3.52 m entre les périodes les plus sèches et les plus humides.

Les périodes de mai 2001 ou mars 1995 correspondent à des périodes de hautes eaux hydrogéologiques, et mars 1969 de hautes eaux extrêmes. La carte piézométrique a donc été effectuée en période de moyennes eaux basses.

Le 11/01/2014 le relevé au droit du puits de Bellonne indiquait 33.78 m (cf. chronique précédente). Globalement à quelques jours près, on observe les mêmes amplitudes de variations, le puits de Bellonne étant en amont hydraulique du Pz14_12. On peut estimer que leur amplitude de battement de nappe soit sensiblement équivalente.

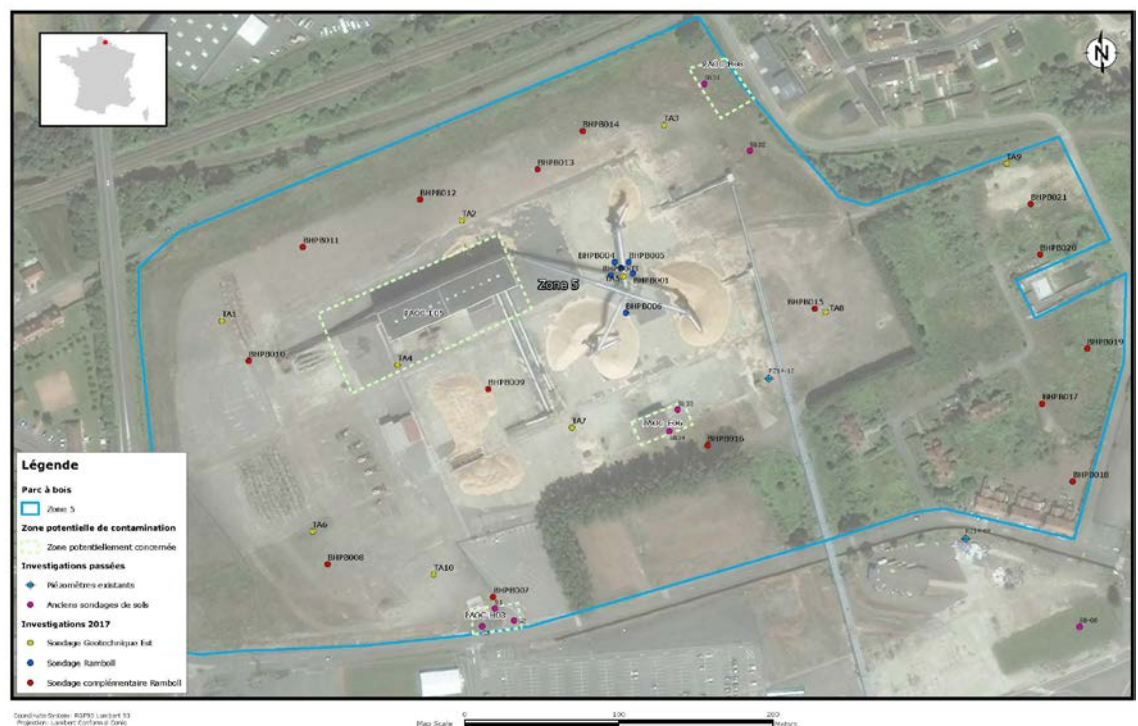
Extrait du rapport Ramboll Environ V01 du 03/07/2017 – Figure 2

mais aussi des hydrocarbures de type lourds à proximité de deux points principaux, une ancienne cuve à fioul (sondages S1 à S3, BPHB007) et au droit du point Ta5 (cf. plan suivant).

Les sols apparaissent pollués en surface, surtout dans le premier mètre de remblai et jusqu'à 2 m de profondeur. En dessous de 2 m, les concentrations observées pour les différents métaux sont nulles ou comprises dans la gamme des anomalies naturelles modérées.

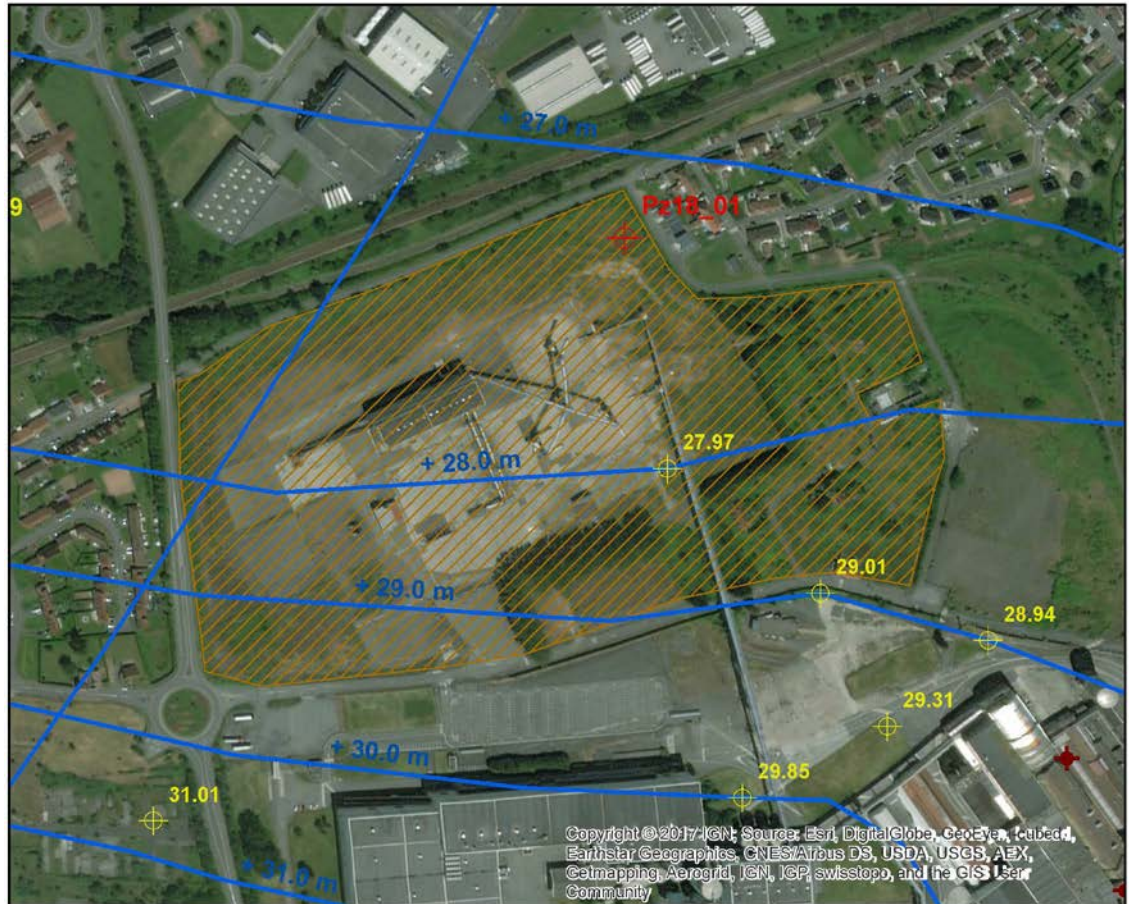
Un piézomètre à la nappe de la craie sera implanté en aval hydraulique du futur bassin d'infiltration EP toitures et voirie avant le démarrage de tout travaux (cf. plan d'implantation ci-dessous).

Il fera une profondeur de 20 m par rapport au sol actuel. Il aura les caractéristiques suivantes :

- ↻ Foration en rotary-injection à l'eau en 160 mm minimum,
- ↻ Equipé d'un tube PVC vissé de qualité alimentaire au minimum en ϕ 80/90 mm,
- ↻ Tube plein de + 0.40 à -6.50 m/sol (0.5 m sous le toit de la craie),
- ↻ Tube crépiné avec des fentes de 1 mm, 9% de vide, de -6.50 à -20.00 m/sol,
- ↻ Espace annulaire :
 - Massif de gravier siliceux roulé lavé de granulométrie 3/5 mm de -3.00 à -15.00 m/sol,
 - Bouchon de mikolit 300 (argile gonflante) de -6.00 à -5.00 m/sol,
 - Cimentation à la canne d'injection (ascendante) de 0.00 à -5.00 m/sol,
