<b>TINCQUES (62)</b> Site « les délices des 7 vallées » <b>KALIES</b> Réseau de surveillance piézométrique	<b>CR19-1002</b>
	23/10/2019

## Compte Rendu de Travaux

# RAPPORT D'ANALYSE D'EAU SOUTERRAINE

## LES DELICES DES 7 VALLEES

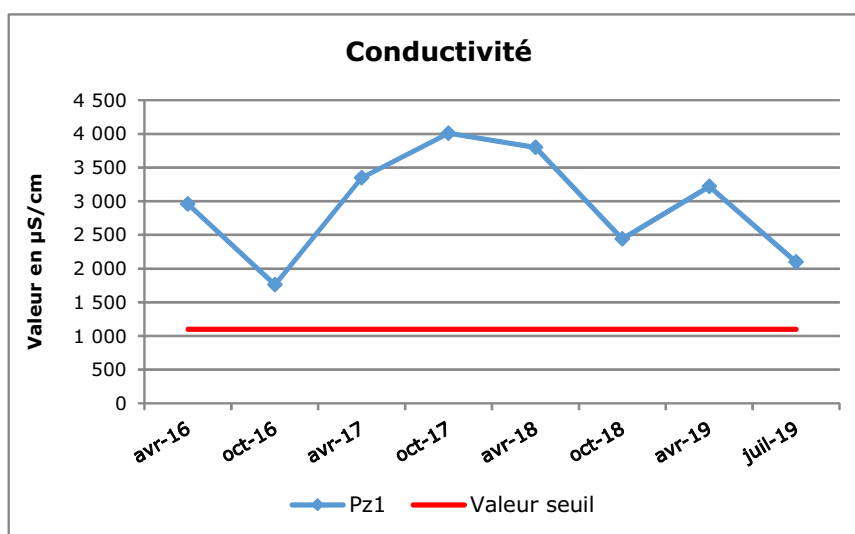
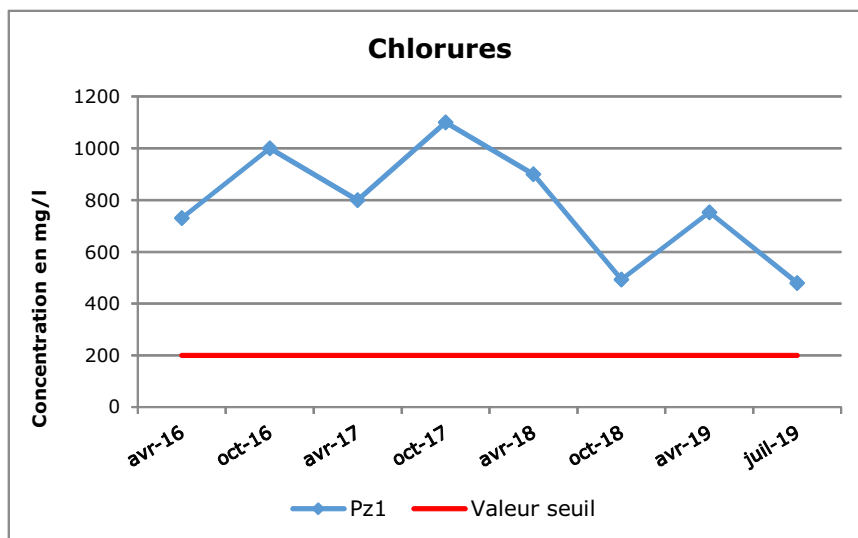
- ✓ Depuis avril 2016, la conductivité (2 100  $\mu\text{S}/\text{cm}$ ) et les chlorures (480 mg/l) présentent une concentration supérieure à leur valeur seuil respective au niveau du Pz1, situé en aval hydraulique ;

L'évolution de la conductivité et de la concentration en chlorures est présentée ci-dessous.

**Cette campagne de prélèvements de juillet 2019 sur l'ensemble des ouvrages confirme l'impact du site en chlorures sur la nappe souterraine. Cette contamination est relevée globalement depuis le début de la surveillance entraînant une conductivité anormale.**

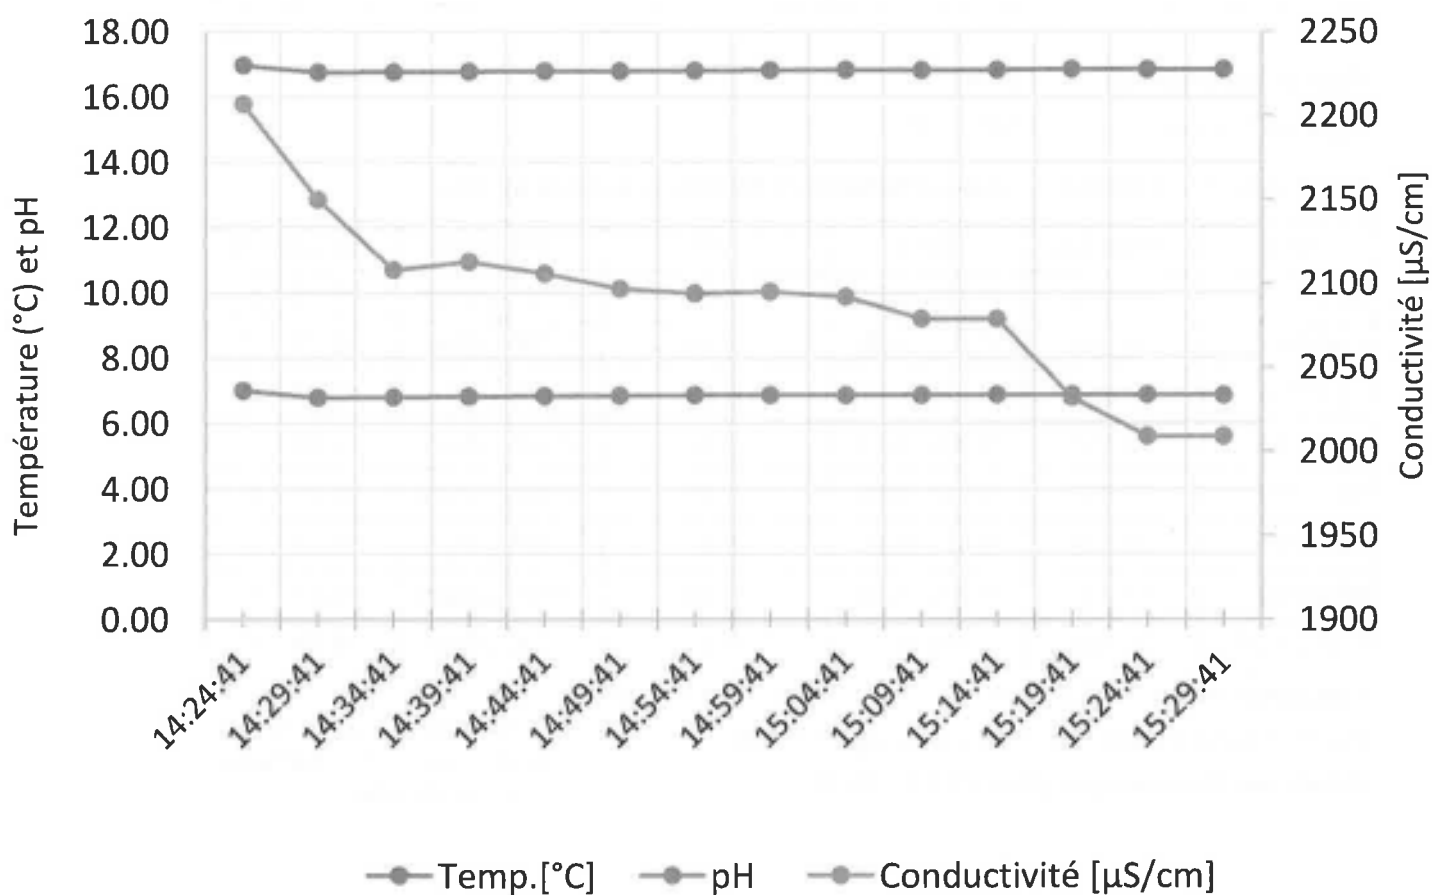
Temps	Niveau Eau	Débit	pH	Conductivité	Température
56"24	18.670	6.400 m3/h	6.90	2 181 µS/cm	16.88 ° C
4'46"24	18.690	6.410 m3/h	6.79	2 150 µS/cm	16.76 ° C
15'27"06	18.650	6.170 m3/h	6.83	2 106 µS/cm	16.78 ° C
25'34"34	18.650	5.920 m3/h	6.85	2 093 µS/cm	16.80 ° C
35'11"09	18.650	5.740 m3/h	6.86	2 093 µS/cm	16.82 ° C
45'29"31	18.640	5.470 m3/h	6.87	2 095 µS/cm	16.82 ° C
55'43"34	18.630	5.210 m3/h	6.88	2 027 µS/cm	16.87 ° C
1:04'28"37	18.600	5.210 m3/h	6.87	2 000 µS/cm	16.84 ° C

Eau blanche avec matière argileuse les 15 premières minutes puis blanche

A	B	C	D	E
Date	Time	Temp.[°C]	pH	Conductivité [ $\mu$ S/cm]
23/07/2019	14:24:41	16.97	7.01	2207
23/07/2019	14:29:41	16.76	6.79	2150
23/07/2019	14:34:41	16.77	6.81	2108
23/07/2019	14:39:41	16.78	6.83	2113
23/07/2019	14:44:41	16.79	6.84	2106
23/07/2019	14:49:41	16.79	6.85	2097
23/07/2019	14:54:41	16.81	6.86	2094
23/07/2019	14:59:41	16.82	6.86	2095
23/07/2019	15:04:41	16.83	6.87	2092
23/07/2019	15:09:41	16.82	6.87	2079
23/07/2019	15:14:41	16.83	6.88	2079
23/07/2019	15:19:41	16.85	6.88	2032
23/07/2019	15:24:41	16.84	6.88	2009
23/07/2019	15:29:41	16.84	6.86	2009

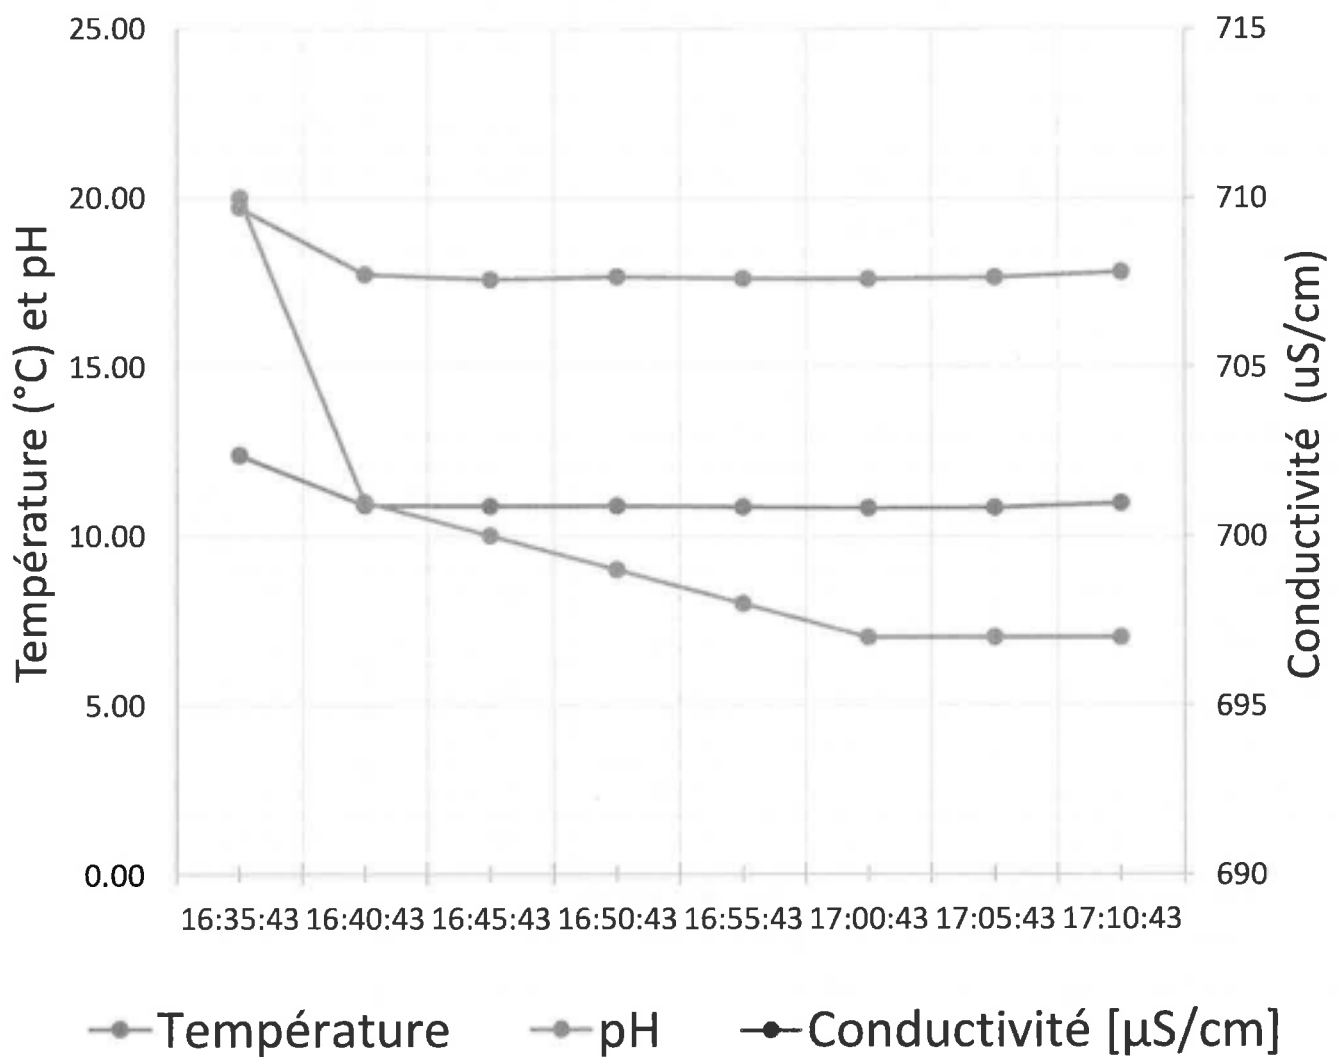
A	B	C	D	E
Date	Time	Temp.[°C]	pH	Conductivité [μS/cm]
23/07/2019	16:35:43	12.38	7.32	710
23/07/2019	16:40:43	10.90	6.83	701
23/07/2019	16:45:43	10.88	6.70	700
23/07/2019	16:50:43	10.89	6.78	699
23/07/2019	16:55:43	10.86	6.75	698
23/07/2019	17:00:43	10.82	6.78	697
23/07/2019	17:05:43	10.84	6.80	697
23/07/2019	17:10:43	10.97	6.84	697
