**PRÉFET
DU PAS-DE-CALAIS**

**RAPPORT DE L'INSPECTION DES
INSTALLATIONS CLASSEES**

- Instruire la cessation définitive d'activité des zones 3 et 4. Ces zones sont situées rive droite de la Scarpe. Les installations industrielles suivantes étaient situées dans ces zones :

document intitulé « Corbehem (62) - mémoire de réhabilitation des zones 3 (ancienne station d'épuration) et 4 anciennes installations électriques» référencé FRSTOCO002-R5.V1 – date : décembre 2018 »

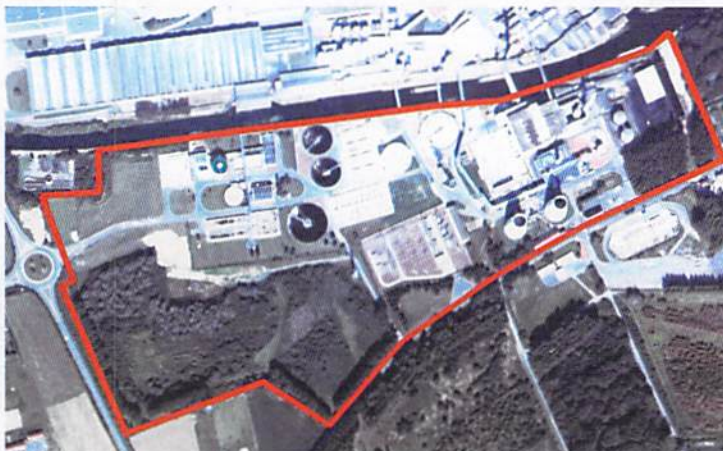
Plan reprenant ces parcelles:

Soit une surface de 217 317 m² (21 ha 73 a 17 ca).

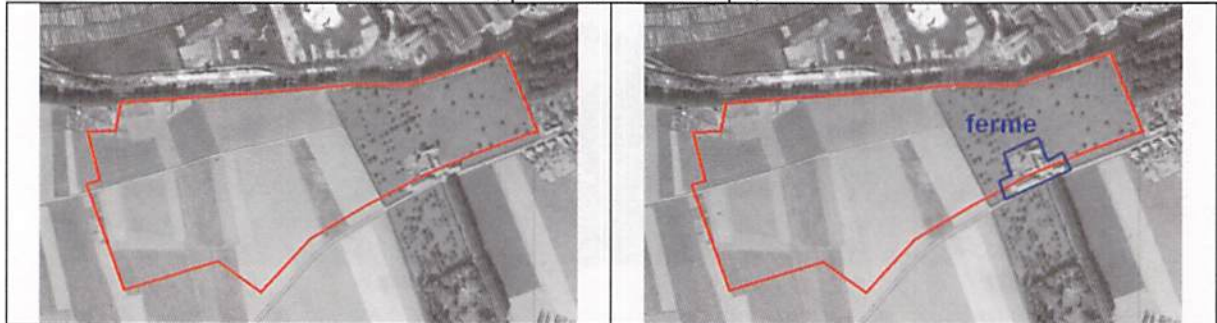
- 1947 : sur les 22 hectares du site, présence de champs, et d'une ferme.

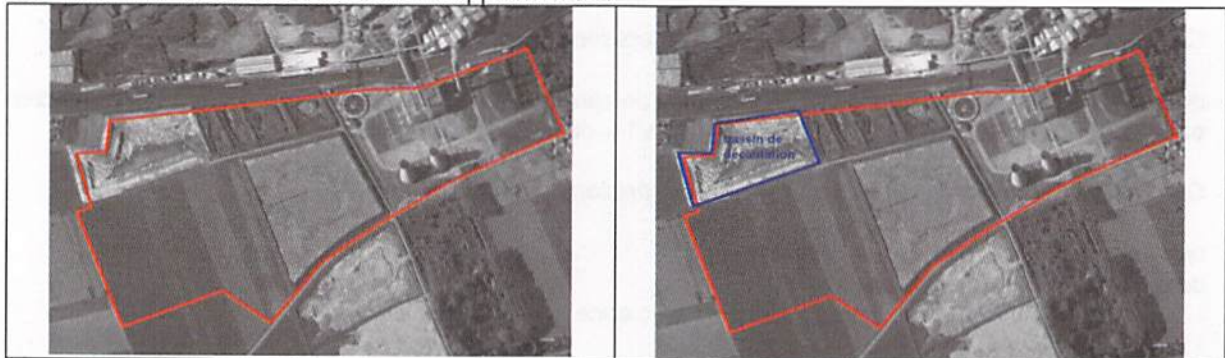
- entre 1962 et 1964 :

création d'un bassin de décantation supplémentaire

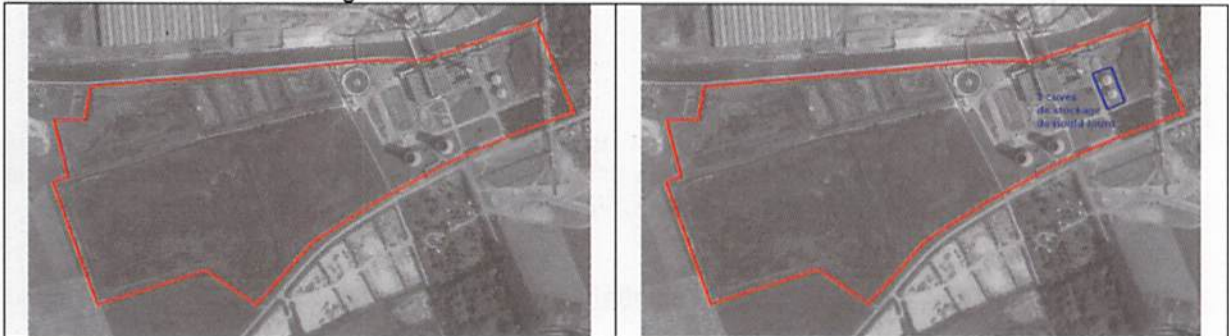
- entre 1968 et 1971 :
création de cuves de stockage de fioul lourd

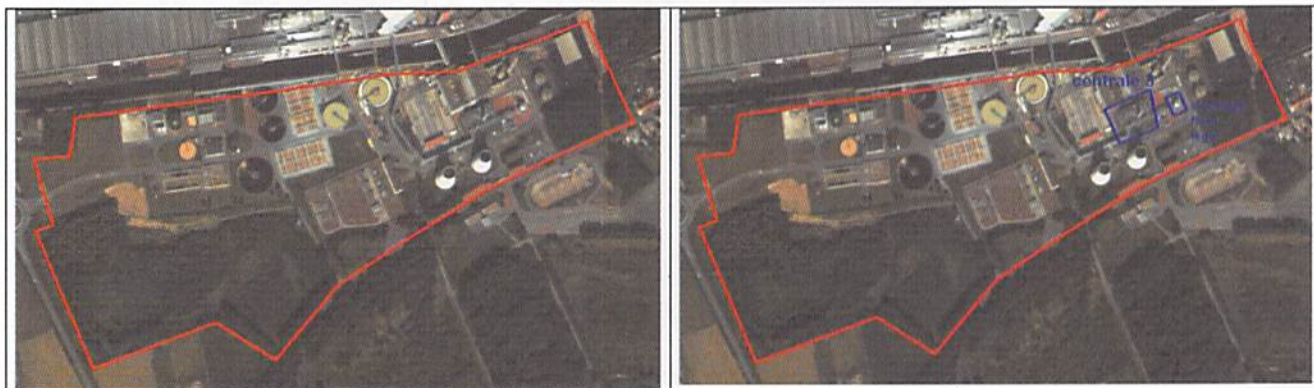
- entre 2000 et 2004 :
création de la centrale 3 et d'un stockage de fioul léger

Nota : le contour en rouge de périmètre de la zone étudiée est situé approximativement au bon endroit, mais pas exactement, au vu de la technique de calage des images utilisée.

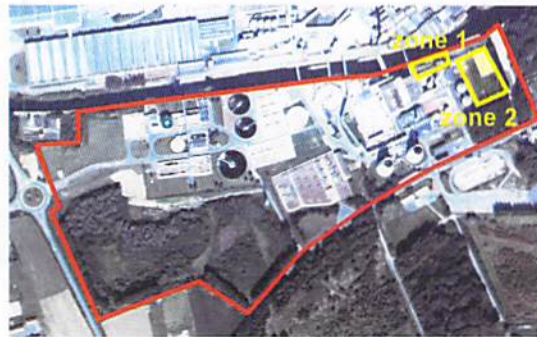
présence d'un hot-spot en chrome à une concentration élevée (230 mg/kg) dans les remblais superficiels devant être traité.

Les métaux présents dans les sols au droit de ces deux zones pourraient provenir des sables noirs identifiés dans les remblais (de mauvaise qualité) qui pourraient correspondre à des mâchefers (résidus d'incinération contenant en général des teneurs importantes en métaux divers).

L'exploitant a réalisé un bilan technico-économique qui a permis de définir les modes de gestion des impacts (cf annexe) à savoir le confinement par recouvrement simple pour les zones faiblement impactées et l'excavation et le traitement hors site des sources concentrées.

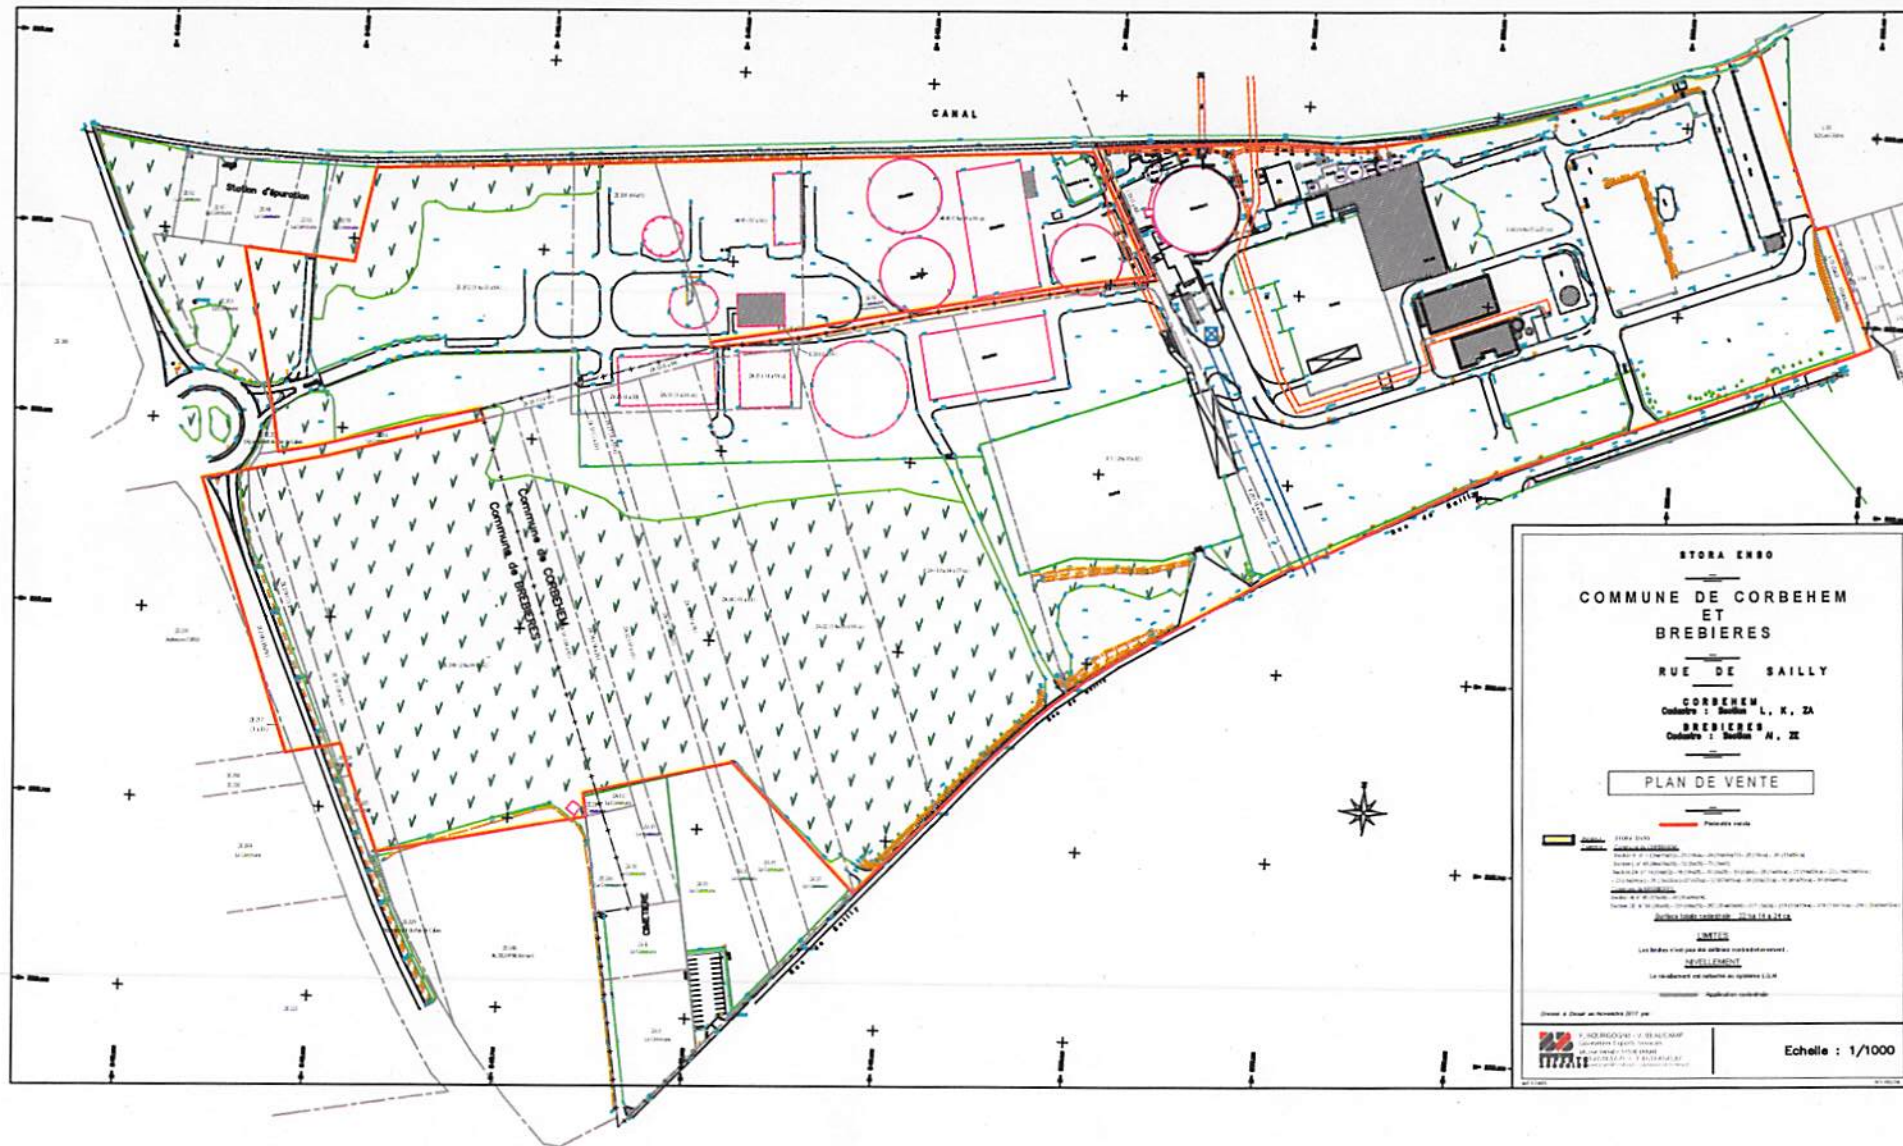
ANNEXE 1

- plan du terrain avec les constructions avant démolition
- plan du terrain avec les installations déconstruites

STORA ENSO
 COMMUNE DE CORBEHEM
 ET
 BREBIERES
 RUE DE SALLY
 CORBEHEM
 Cadastre : Section L, K, ZA
 BREBIERES
 Cadastre : Section M, ZC

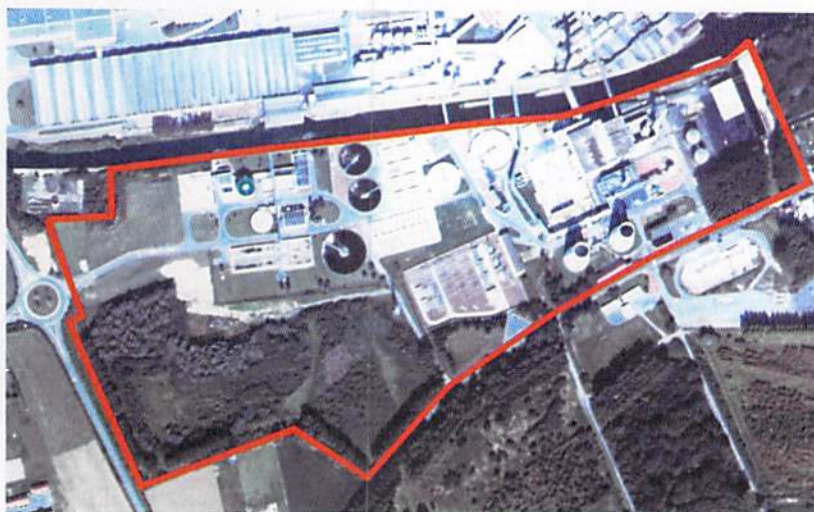
localisation sur un plan :

1 - léger impact résiduel en métaux dans les sols :
