Guînes

Synthèse communale propre aux inondations du territoire des pieds de coteaux des Wateringues

Le présent document constitue la synthèse, à l'échelle communale, des différentes phases de l'étude de l'élaboration du PPRi des pieds de coteaux des Wateringues.

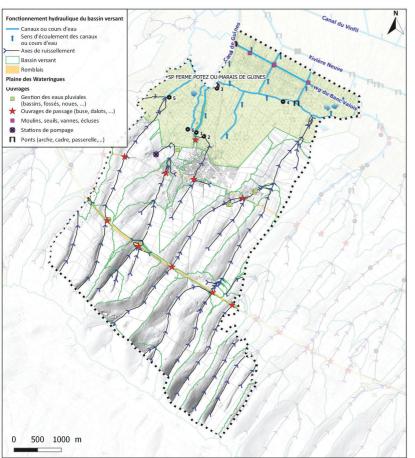
La commune de Guînes est traversée par de nombreux axes de ruissellement dont 1 majeurs. Le premier, le plus à l'Ouest, prend naissance sur les hauteurs de Caffiers et longe la limite ouest de la commune de Guînes. Il rejoint ensuite la plaine des Wateringues via le Wg de Sainte-Blaise (5), qui se jette dans la Rivière d'Hames. Plusieurs ouvrages hydrauliques sont présents sous la voie SNCF tout à l'amont et à des traversées de route.

Le second, à l'Est du précédent, naît sur la commune de Caffiers et les hauteurs de la commune de Guînes (Forêt Domaniale de Guînesi. Il traverse la partie ouest du centre urbain de Guînes où des inondations ont eu lieu en août 2006 par exemple. Il rejoint ensuite la plaine des Wateringues via la Rivière d'Hames, qu prend naissance à l'Ouest du Canal de Guînes (6). Plusieurs ouvrages hydrauliques sont présents sous la voie SNCF tout à l'amont et à des traversées de

Un troisième, à l'Est cu précédent, naît à l'amont du centre urbain de Guînes. Il traverse le centre urbain de Guînes où des inondations ont eu lieu en août 2006 par exemple. Il rejoint ensuite la tête du Canal de Guînes (1) via un Wg (2). Un quatrième et dernier axe prend naissance sur la commune de Fiennes et les hauteurs de la commune de Guînes (Forêt Domaniale de Guînes). Il traverse la partie est de la commune. Il rejoint ensuite la plaine des Wateringues via la Rivière à Bouzats (4). Plusieurs ouvrages hydrauliques sont présents sous la voie SNCF tout à l'amont et à des traversées

La partie nord de la commune se trouve dans la plaine des Wateringues. Le secteur situé à l'Ouest du Canal de Guînes est une zone d'accumulation recevant les eaux de ruissellement des coteaux, et drainée gravitairement par la Rivière

La partie à l'Est du Canal de Guînes, le Marais de Guînes, est drainée par la Rivière à Bouzats. Les apports sont pompés à son exutoire par la station de pompage du Marais de Guînes ou Ferme Potez (3), dans le Canal de Guînes. Ce secteur, qui s'étend au Nord jusqu'au Wg du Banc Valois, est isolé en crue lorsque la Rivière Neuve atteint la cote de 2.80 - 2.90 Cote Marine (CM) et est donc entièrement contrôlé par pompage. Les écoulements son; ainsi inversés par rapport à ceux visibles sur la carte. Un arrêt temporaire de pompage est prévu si le Canal de Calais dépasse la cote de 1.60 m NGF.

Tête du Canal de Guînes (1)

Wa se rejettant en tête du Canal de Guînes (2)

Station de pompage Ferme Potez ou Marais de

Rivière a Bouzats (4)

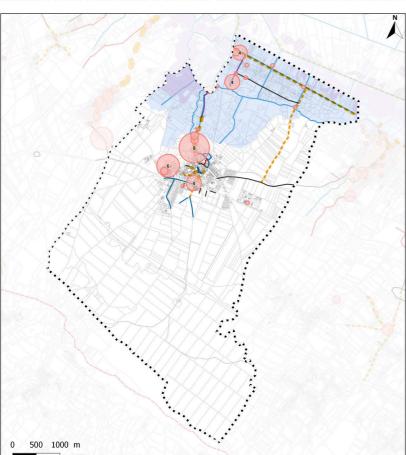
La commune de Guînes fait partie des plus exposées du territoire d'étude. Beaucoup de données ont été collectées sur près d'une quinzaine d'événements datés d'octobre 1974 à novembre 2012.

On note que des habitations ont été inondées parfois jusqu'à 20 cm au niveau du premier plancher habitable aux dires des élus locaux comme à titre d'exemple : rues Baudoin, Georges Haudiquet, Debonningues, etc.; et 50 cm en novembre 1974 selon les articles de presse de l'époque.

Une grande quantité des données collectées se concentrent au centre de la commune le long du Boulevard Delannoy et de la rue Aristide Briand. Ce secteur est régulièrement inondé comme en témoigne les axes routiers avant été envahis par les eaux à plusieurs reprises ; rue Aristide Briand, rue du Bassin, rue des Remparts, rue Debonningues, Boulevard Blanchard, rue Baudouin, rue de la Justice.

Un second secteur est fortement impacté à Guînes, au nord, à proximité des marais qui sont également régulièrement inondés. Aussi, les rues du Premier Banc et du Pont à Vaches, ont été submergées plusieurs fois. On y retrouve de nombreux témoignages quant à des habitations envahies par les eaux, en août 2006 principalement.

Enfin, notons que les zones inondées constatées (ZIC) ainsi que l'emprise de la zone inondée en novembre 2009, se concentrent au nord de la commune, au sein des marais.

Une étiquette permet de voir le nombre de données collectées en chaque lieu (étiquettage de 3 à 8).
