Éperlecques

**Synthèse communale propre aux
inondations du territoire des pieds de
coteaux des Wateringues**

Le présent document constitue la synthèse, à l'échelle communale, des différentes phases de l'étude de l'élaboration du PPRI des pieds de coteaux des Wateringues.

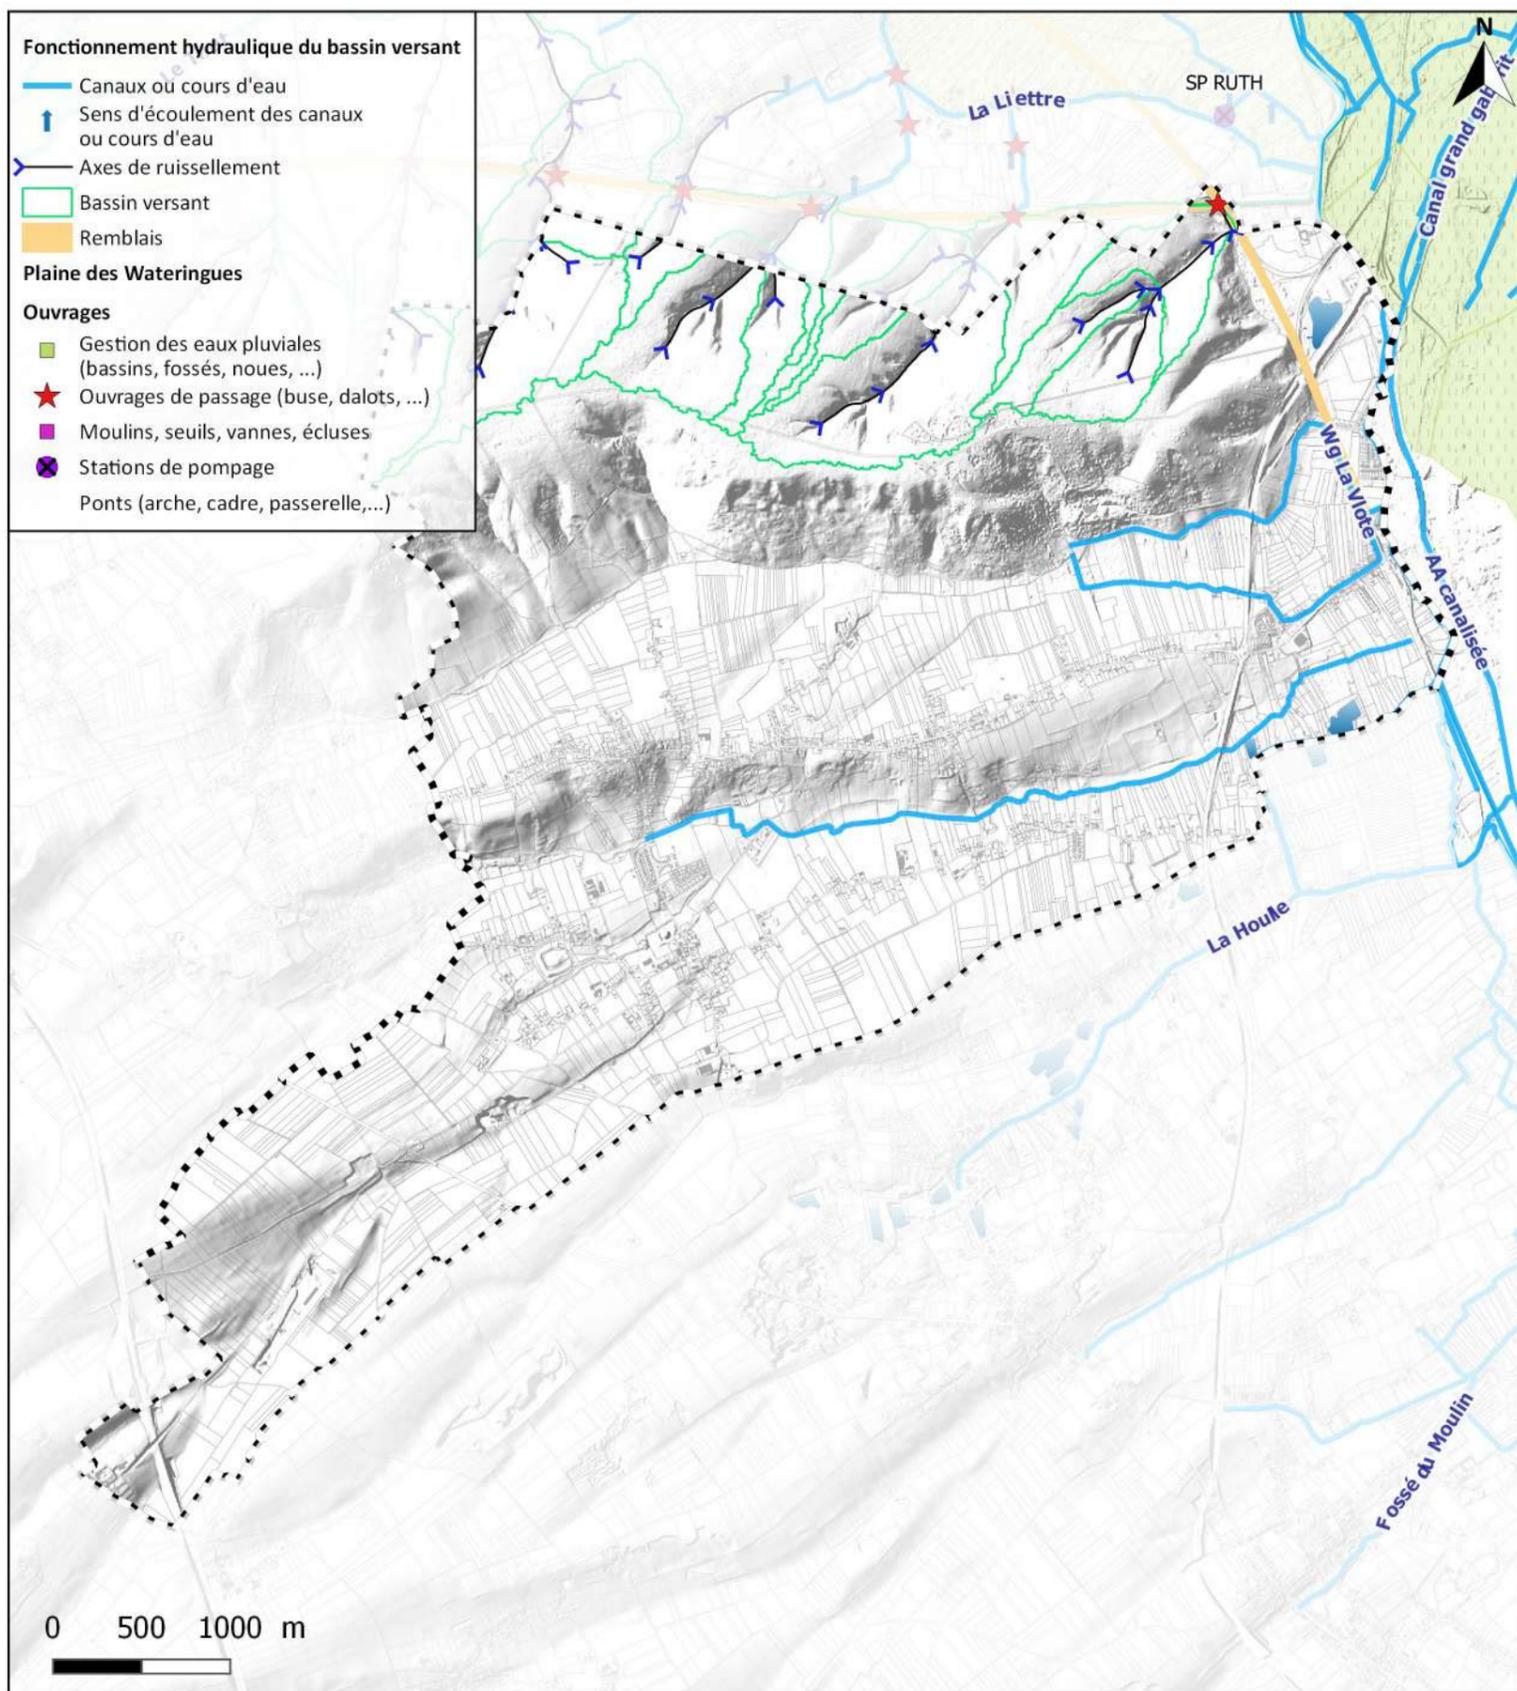
De nombreux axes de ruissellement prennent naissance sur la commune d'Eperlecques, et plus précisément dans la forêt d'Eperlecques. Ils rejoignent ensuite la commune de Ruminghem en passant sous la voie SNCF (voir la commune de Ruminghem).

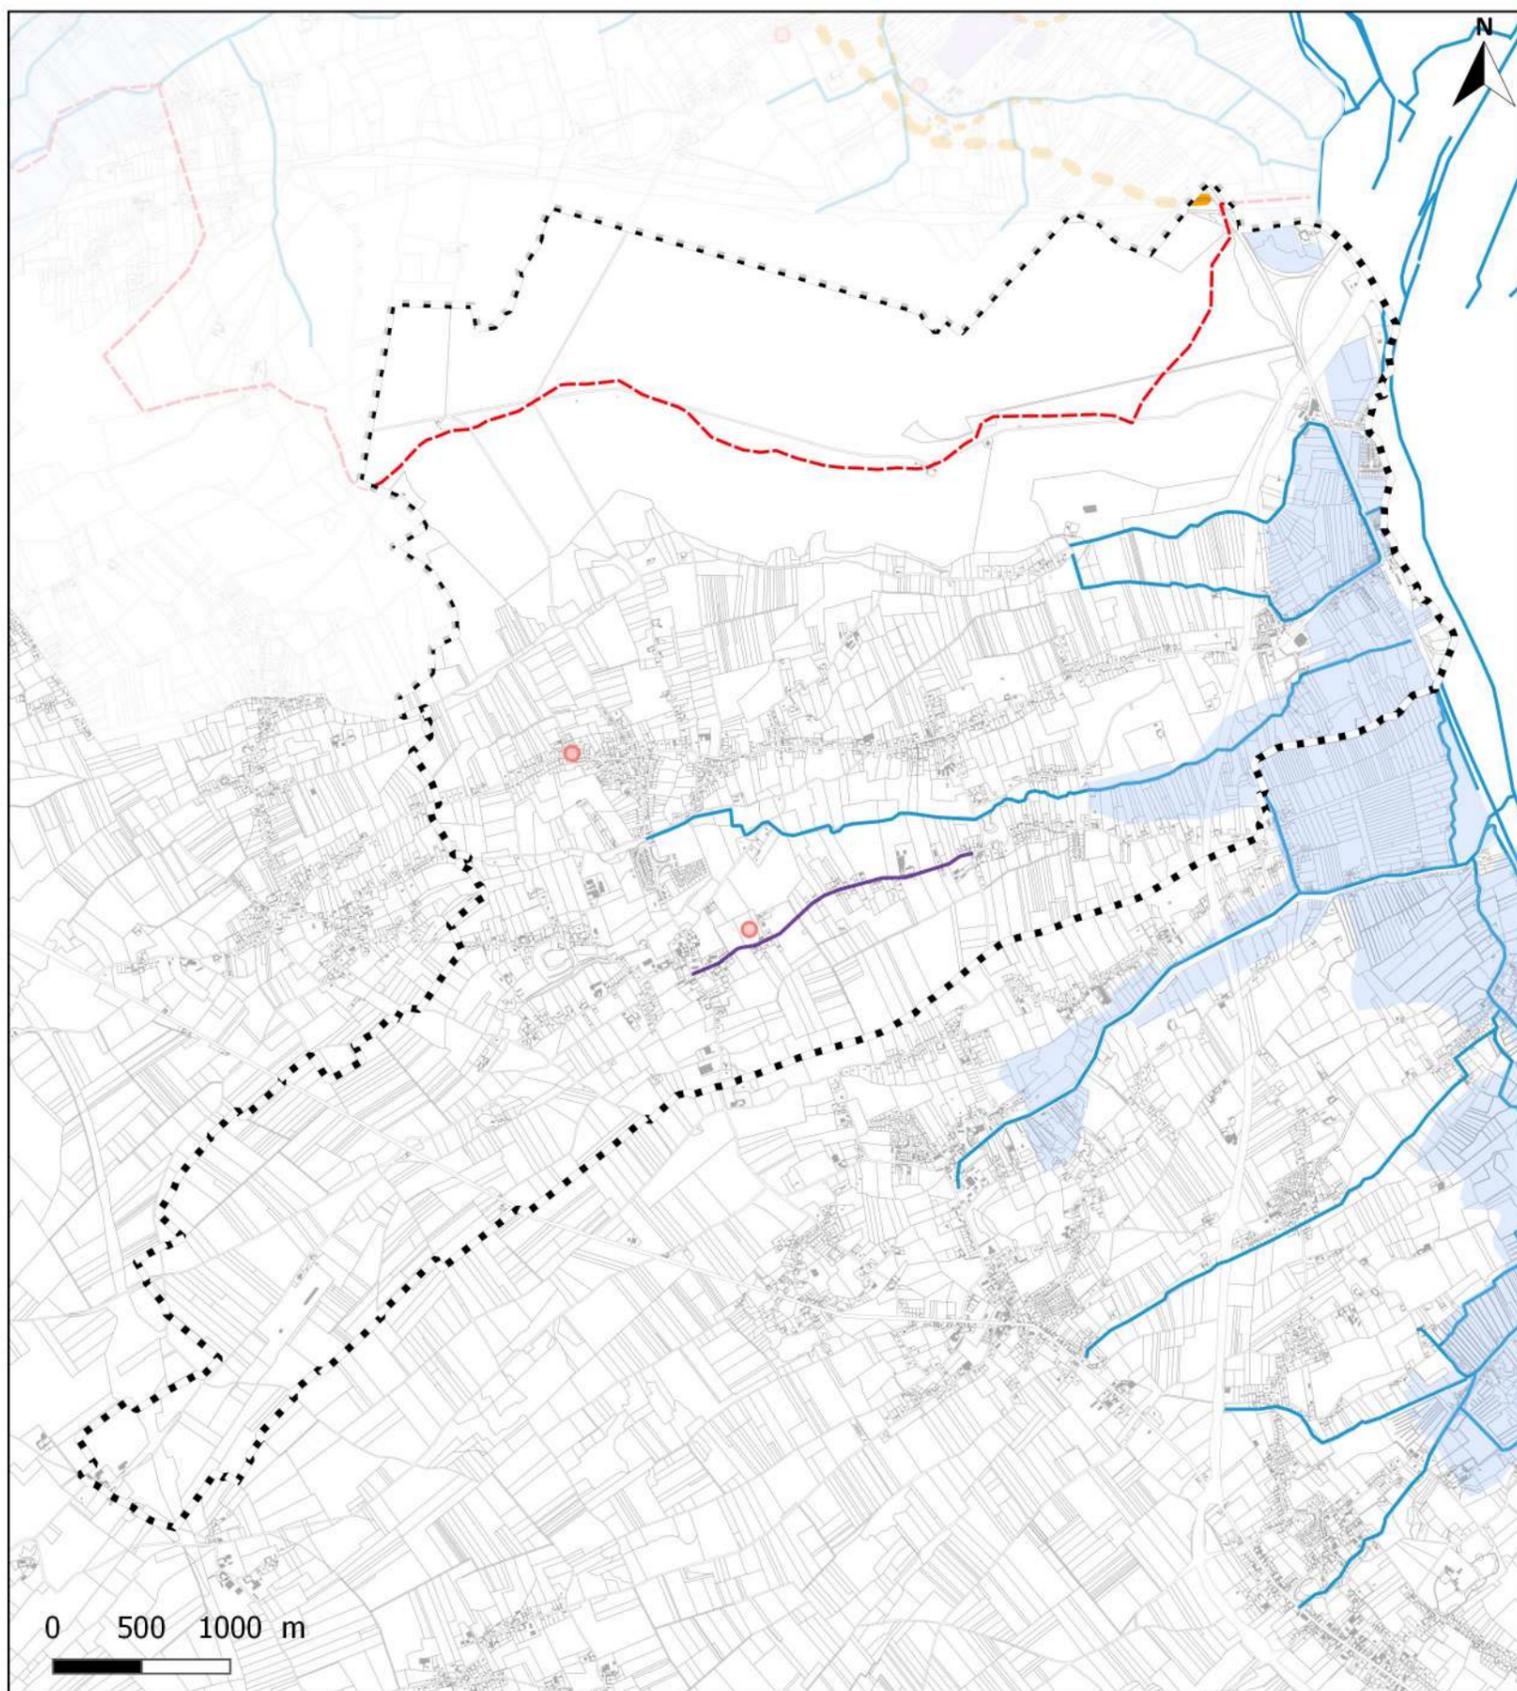
Cartographie des phénomènes historiques

Peu d'informations ont été collectées au sein de la commune d'Éperlecques, quant aux inondations historiques.

Néanmoins, notons que des habitations ont été inondées en décembre 2006, ainsi qu'en novembre 2009. Pour cette dernière crue, des informations propres à des riverains touchés ont été collectées au niveau du croisement des rues du Mont et de Rabasstraete.

Le stade de football au nord de la rue de la Mairie a également été atteint en novembre 2009.

Notons que ces informations sont localisées hors du bassin versant et présentent peu d'intérêt pour la présente étude.
