Fréthun

**Synthèse communale propre aux
inondations du territoire des pieds de
coteaux des Wateringues**

Le présent document constitue la synthèse, à l'échelle communale, des différentes phases de l'étude de l'élaboration du PPRI des pieds de coteaux des Wateringues.

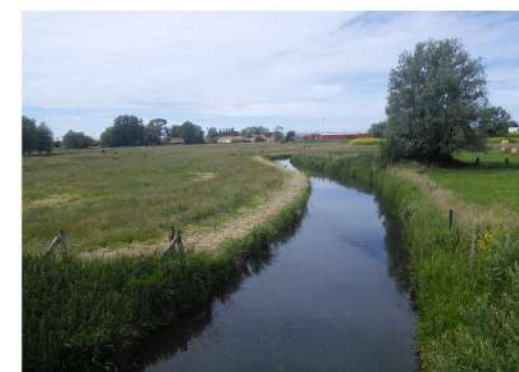
Rivière d'Hames (1)

La commune de Fréthun est traversée par plusieurs axes de ruissellement provenant de Bonningues-lès-Calais. Le bassin de rétention d'Eurotunnel (4) récupère une grande partie des eaux de ruissellement, à l'amont des voies SNCF. Ce bassin a un débit de fuite de 700 L/s rejeté dans la Rivière d'Hames (5). Une partie des eaux de ruissellement peut déborder sur la route au niveau du rond-point de la RD215 (6), passer sous les voies SNCF par ruissellement sur la route et rejoindre l'axe de ruissellement à l'aval des voies SNCF. Ce dernier traverse le centre-ville de Fréthun avant de rejoindre la plaine des Wateringues et la Rivière d'Hames (1).

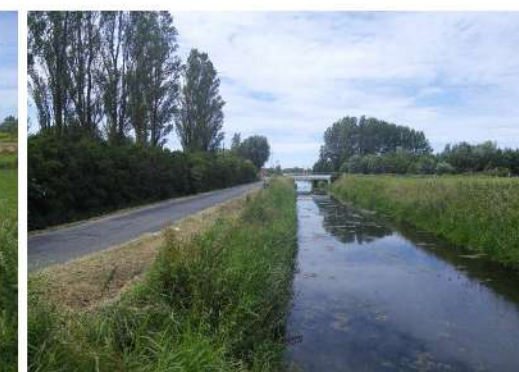
Canal des Pierrettes (2)

Le secteur, situé à l'Est du Wg du Centre est drainé gravitairement par le canal des Pierrettes (2). Il est topographiquement isolé du secteur précédent car le Wg du Centre forme une ligne de partage. Ainsi il ne subit pas les inondations par débordement de la Rivière d'Hames.

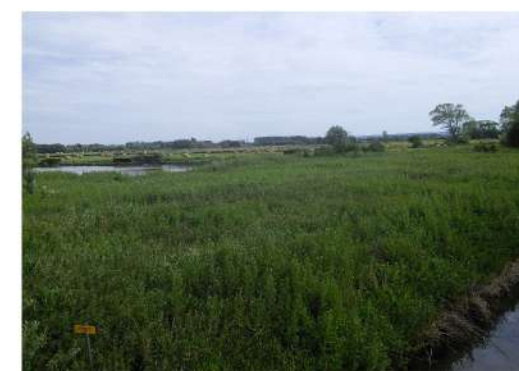
Plaine des Wateringues (3)

La partie est de la commune se trouve donc dans la plaine des Wateringues (3). Le secteur situé à l'Ouest du Wg du Centre est une zone d'accumulation recevant les eaux de ruissellement des coteaux, et drainée gravitairement par la Rivière d'Hames.
