Hames-Boucres

**Synthèse communale propre aux
inondations du territoire des pieds de
coteaux des Wateringues**

Le présent document constitue la synthèse, à l'échelle communale, des différentes phases de l'étude de l'élaboration du PPRI des pieds de coteaux des Wateringues.

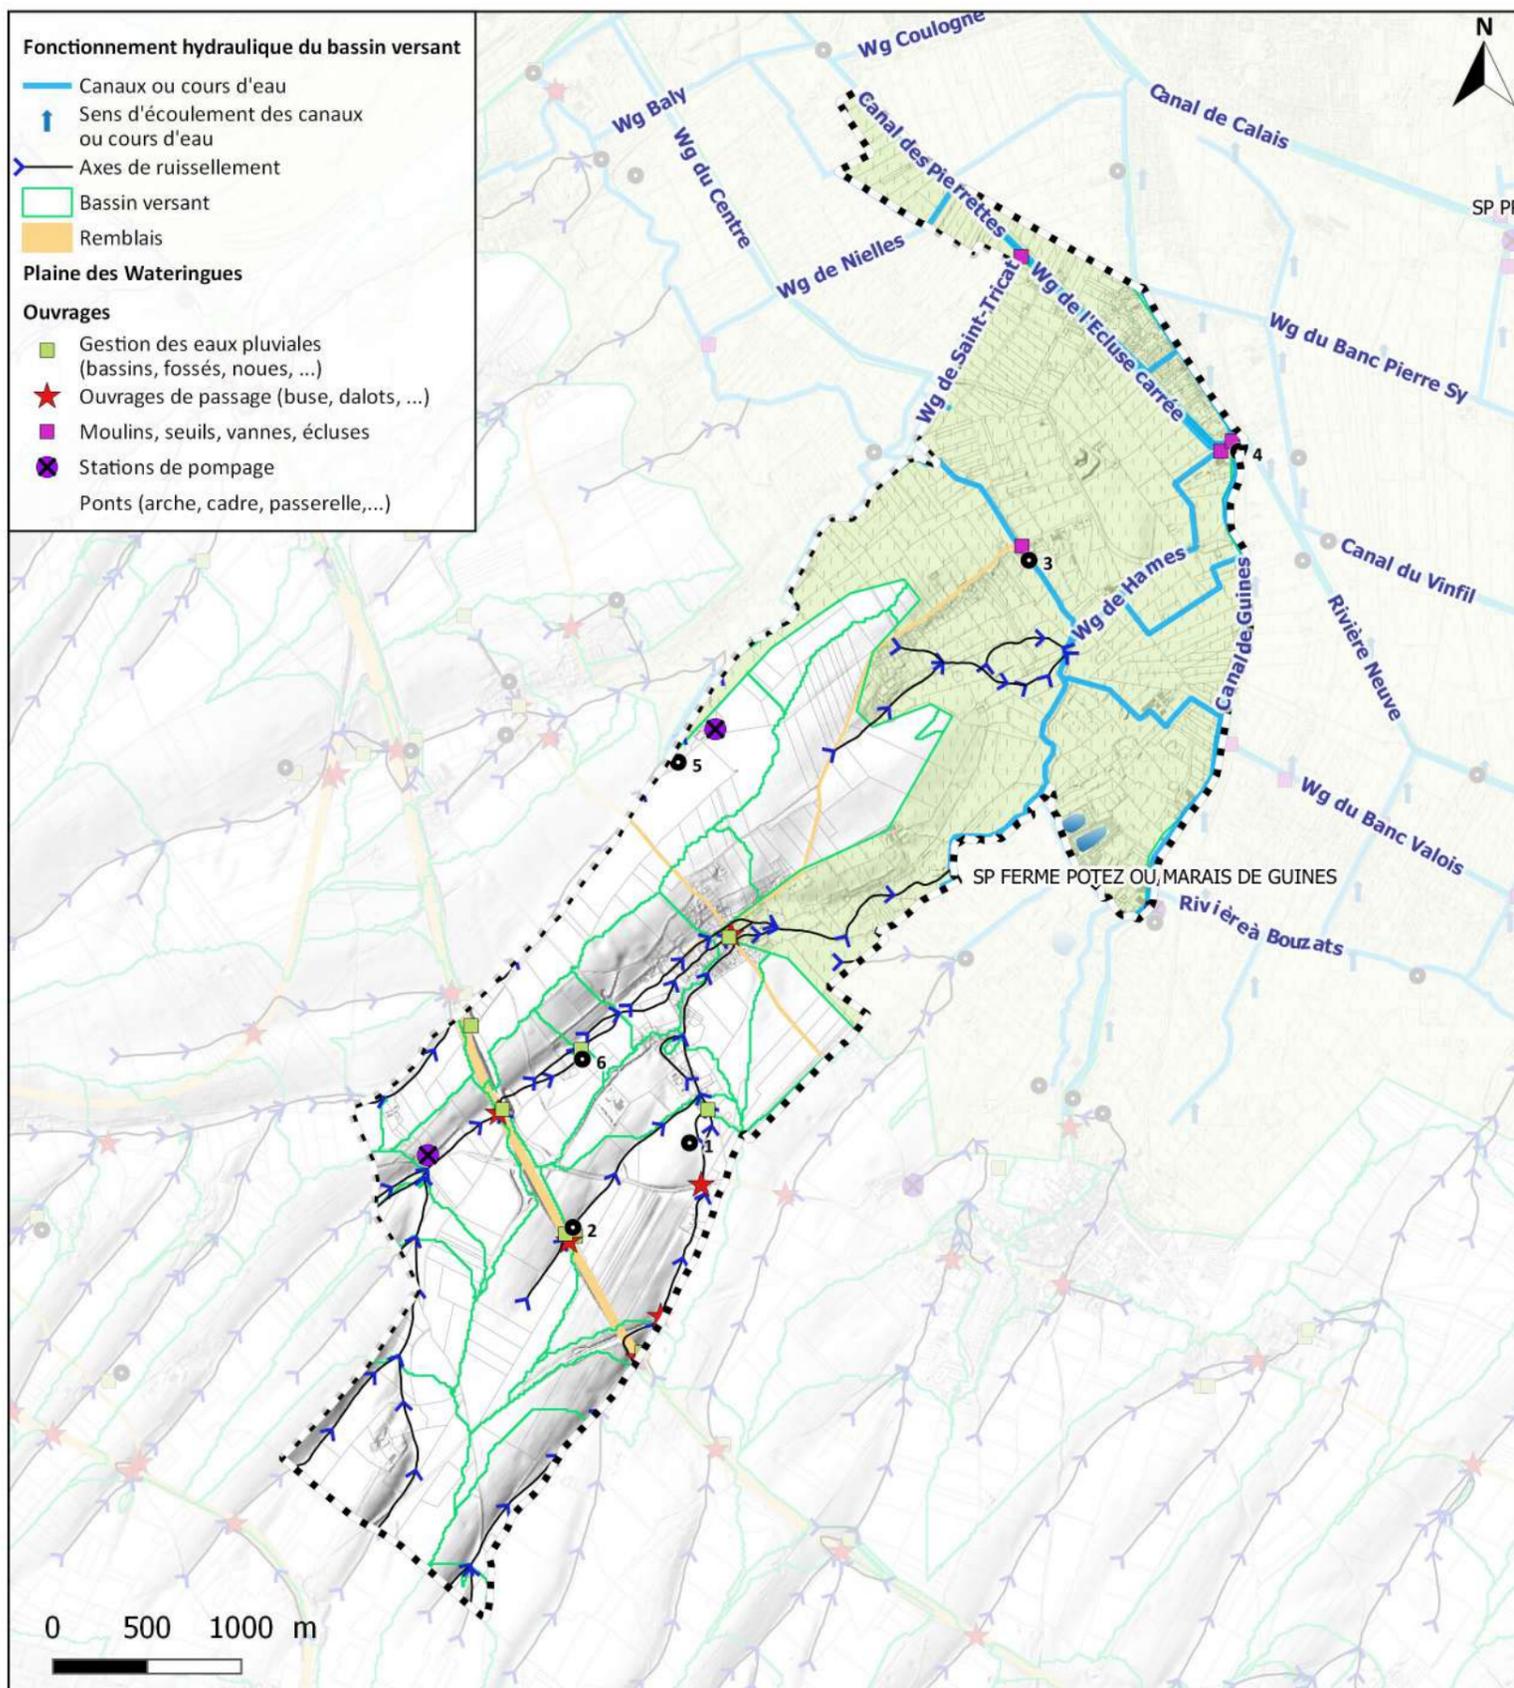
La commune d'Hames-Boucres est traversée par de nombreux axes de ruissellement dont 3 majeurs. Le premier, le plus à l'Ouest, prend naissance sur les communes de Caffiers et Landrethun-le-Nord et longe la limite ouest de la commune. Il rejoint ensuite la plaine des Wateringues via la Rivière de Saint-Tricat (5), qui se jette dans la Rivière d'Hames. Plusieurs ouvrages hydrauliques sont présents sous la voie SNCF et se rejettent dans des bassins de rétention (2) et à des traversées de route. La buse sous la voie SNCF se jette dans un bassin de rétention SNCF.

Les deux autres, à l'Est du précédent, naissent sur les communes de Caffiers et Landrethun-le-Nord. Ils se rejoignent en amont du centre urbain d'Hames-Boucres avant de le traverser. Des inondations importantes ont eu lieu ici, en août 2006 par exemple. L'axe de ruissellement rejoint ensuite la plaine des Wateringues via la Rivière d'Hames (3). Plusieurs ouvrages hydrauliques sont présents sous la voie SNCF et se rejettent dans des bassins de rétention SNCF (2). La CCSOC a mis en place des bassins de rétention (1) et (6), ainsi que d'autres aménagements (fascines, bandes enherbées, ...), afin de lutter contre le ruissellement et l'érosion des sols.

La partie nord de la commune, jusqu'au Canal des Pierrettes, se trouve dans la plaine des Wateringues. C'est une zone d'accumulation recevant les eaux de ruissellement des coteaux, qui est drainée gravitairement par la Rivière d'Hames (3).

L'extrême nord de la commune, entre le Canal des Pierrettes et le Canal de Guînes, est drainée gravitairement par le Canal des Pierrettes via le Wg de la Tournée d'Ardres (commune de Coulogne). Au niveau de l'Ecluse Carrée (4), la Rivière Neuve passe en siphon sous le Canal de Guînes pour devenir ensuite le Canal des Pierrettes.

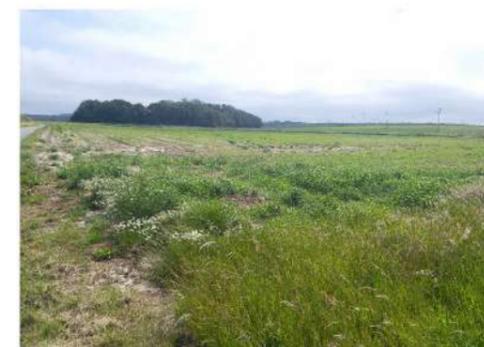
Axe de ruissellement à l'amont du bassin de rétention communal (1)

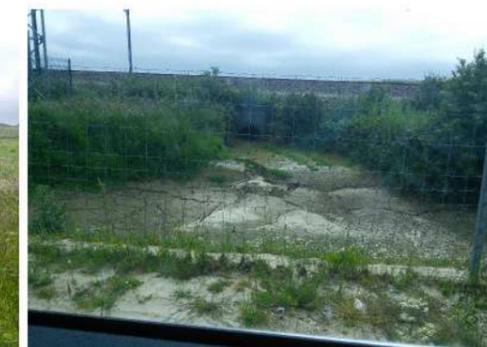
Ouvrage de passage sous la voie SNCF se rejetant dans un bassin de rétention SNCF (2)

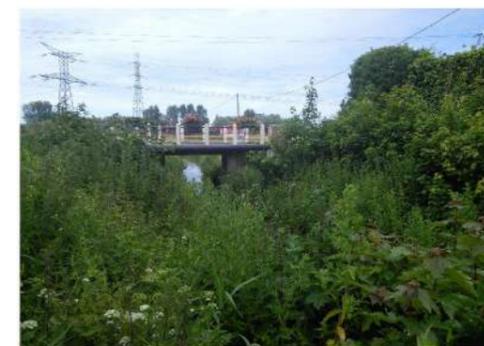
Rivière d'Hames au niveau du pont de la rue d'Hames (3)

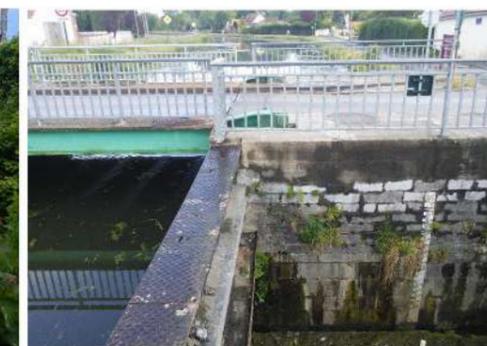
Ecluse Carrée : la Rivière Neuve passe en siphon sous le Canal de Guînes (4)

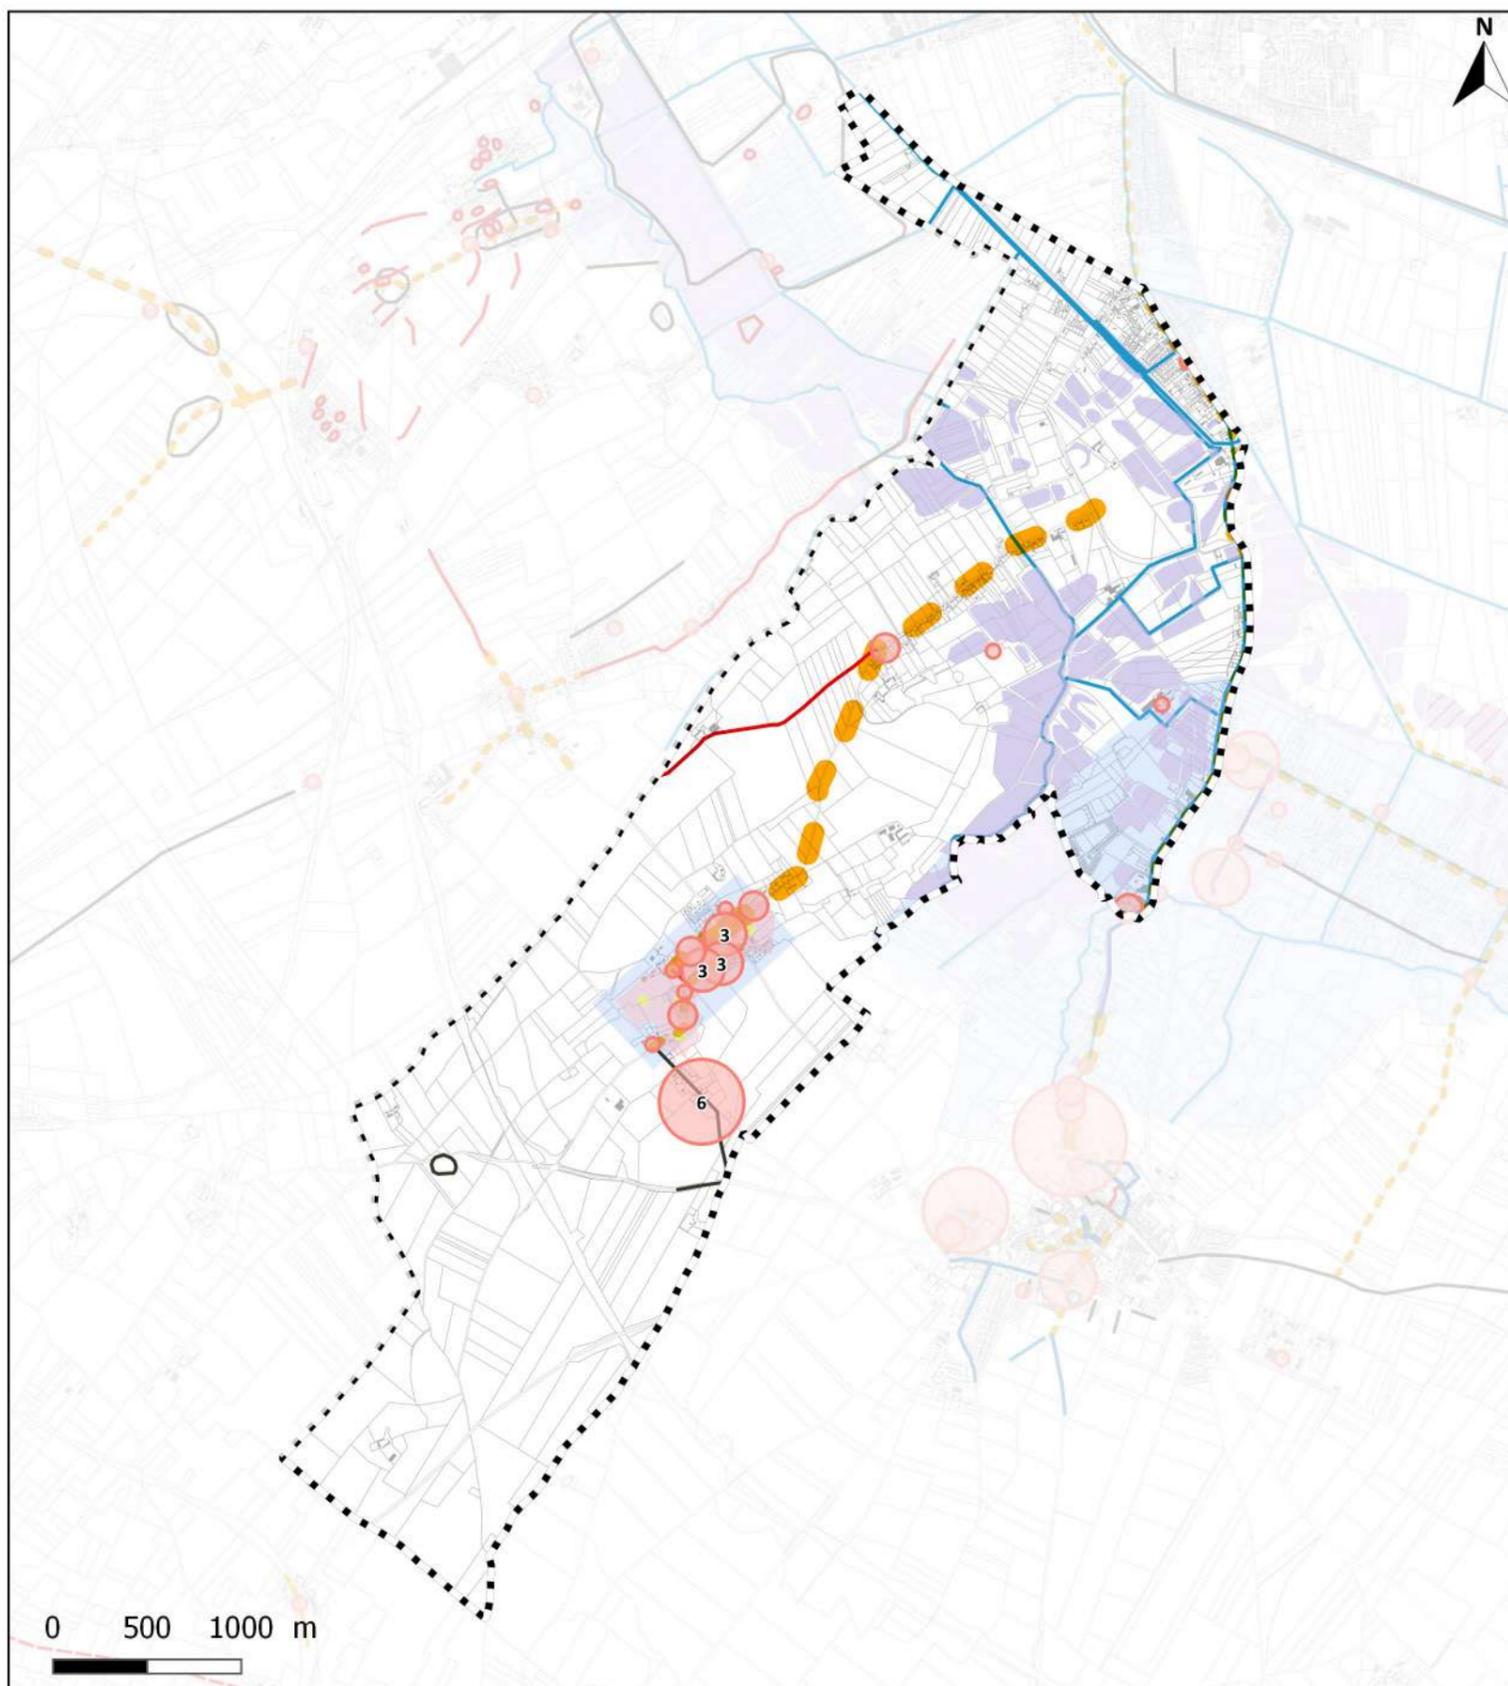
La commune d'Hames-Boucres fait partie des plus exposées du territoire d'étude. Beaucoup de données ont été collectées sur près d'une quinzaine d'événements datés de 1978 à novembre 2012.

On note que des habitations ont été inondées parfois jusqu'à 80 cm au niveau du premier plancher habitable selon les articles de presse, comme à titre d'exemple en novembre 2012, rue de Hames et rue des Sources. Cet événement a engendré l'inondation jusqu'au niveau du premier plancher habitable de 35 maisons sur la commune.

La majeure partie des informations collectées se concentrent au centre de la commune, le long de la rue de l'Église et de la rue des Sources. À notre connaissance, la rue de Hames, plus au nord, a été inondée à neuf reprises ce qui en fait la rue la plus exposée du territoire d'étude.

De plus, au nord, on relève ponctuellement quelques données principalement relatives à des inondations d'habitations en août 2006.

Enfin, les zones inondées constatées (ZIC) ainsi que l'emprise de l'inondation de novembre 2009 sont concentrées majoritairement au nord de la commune où on trouve également plusieurs marais.

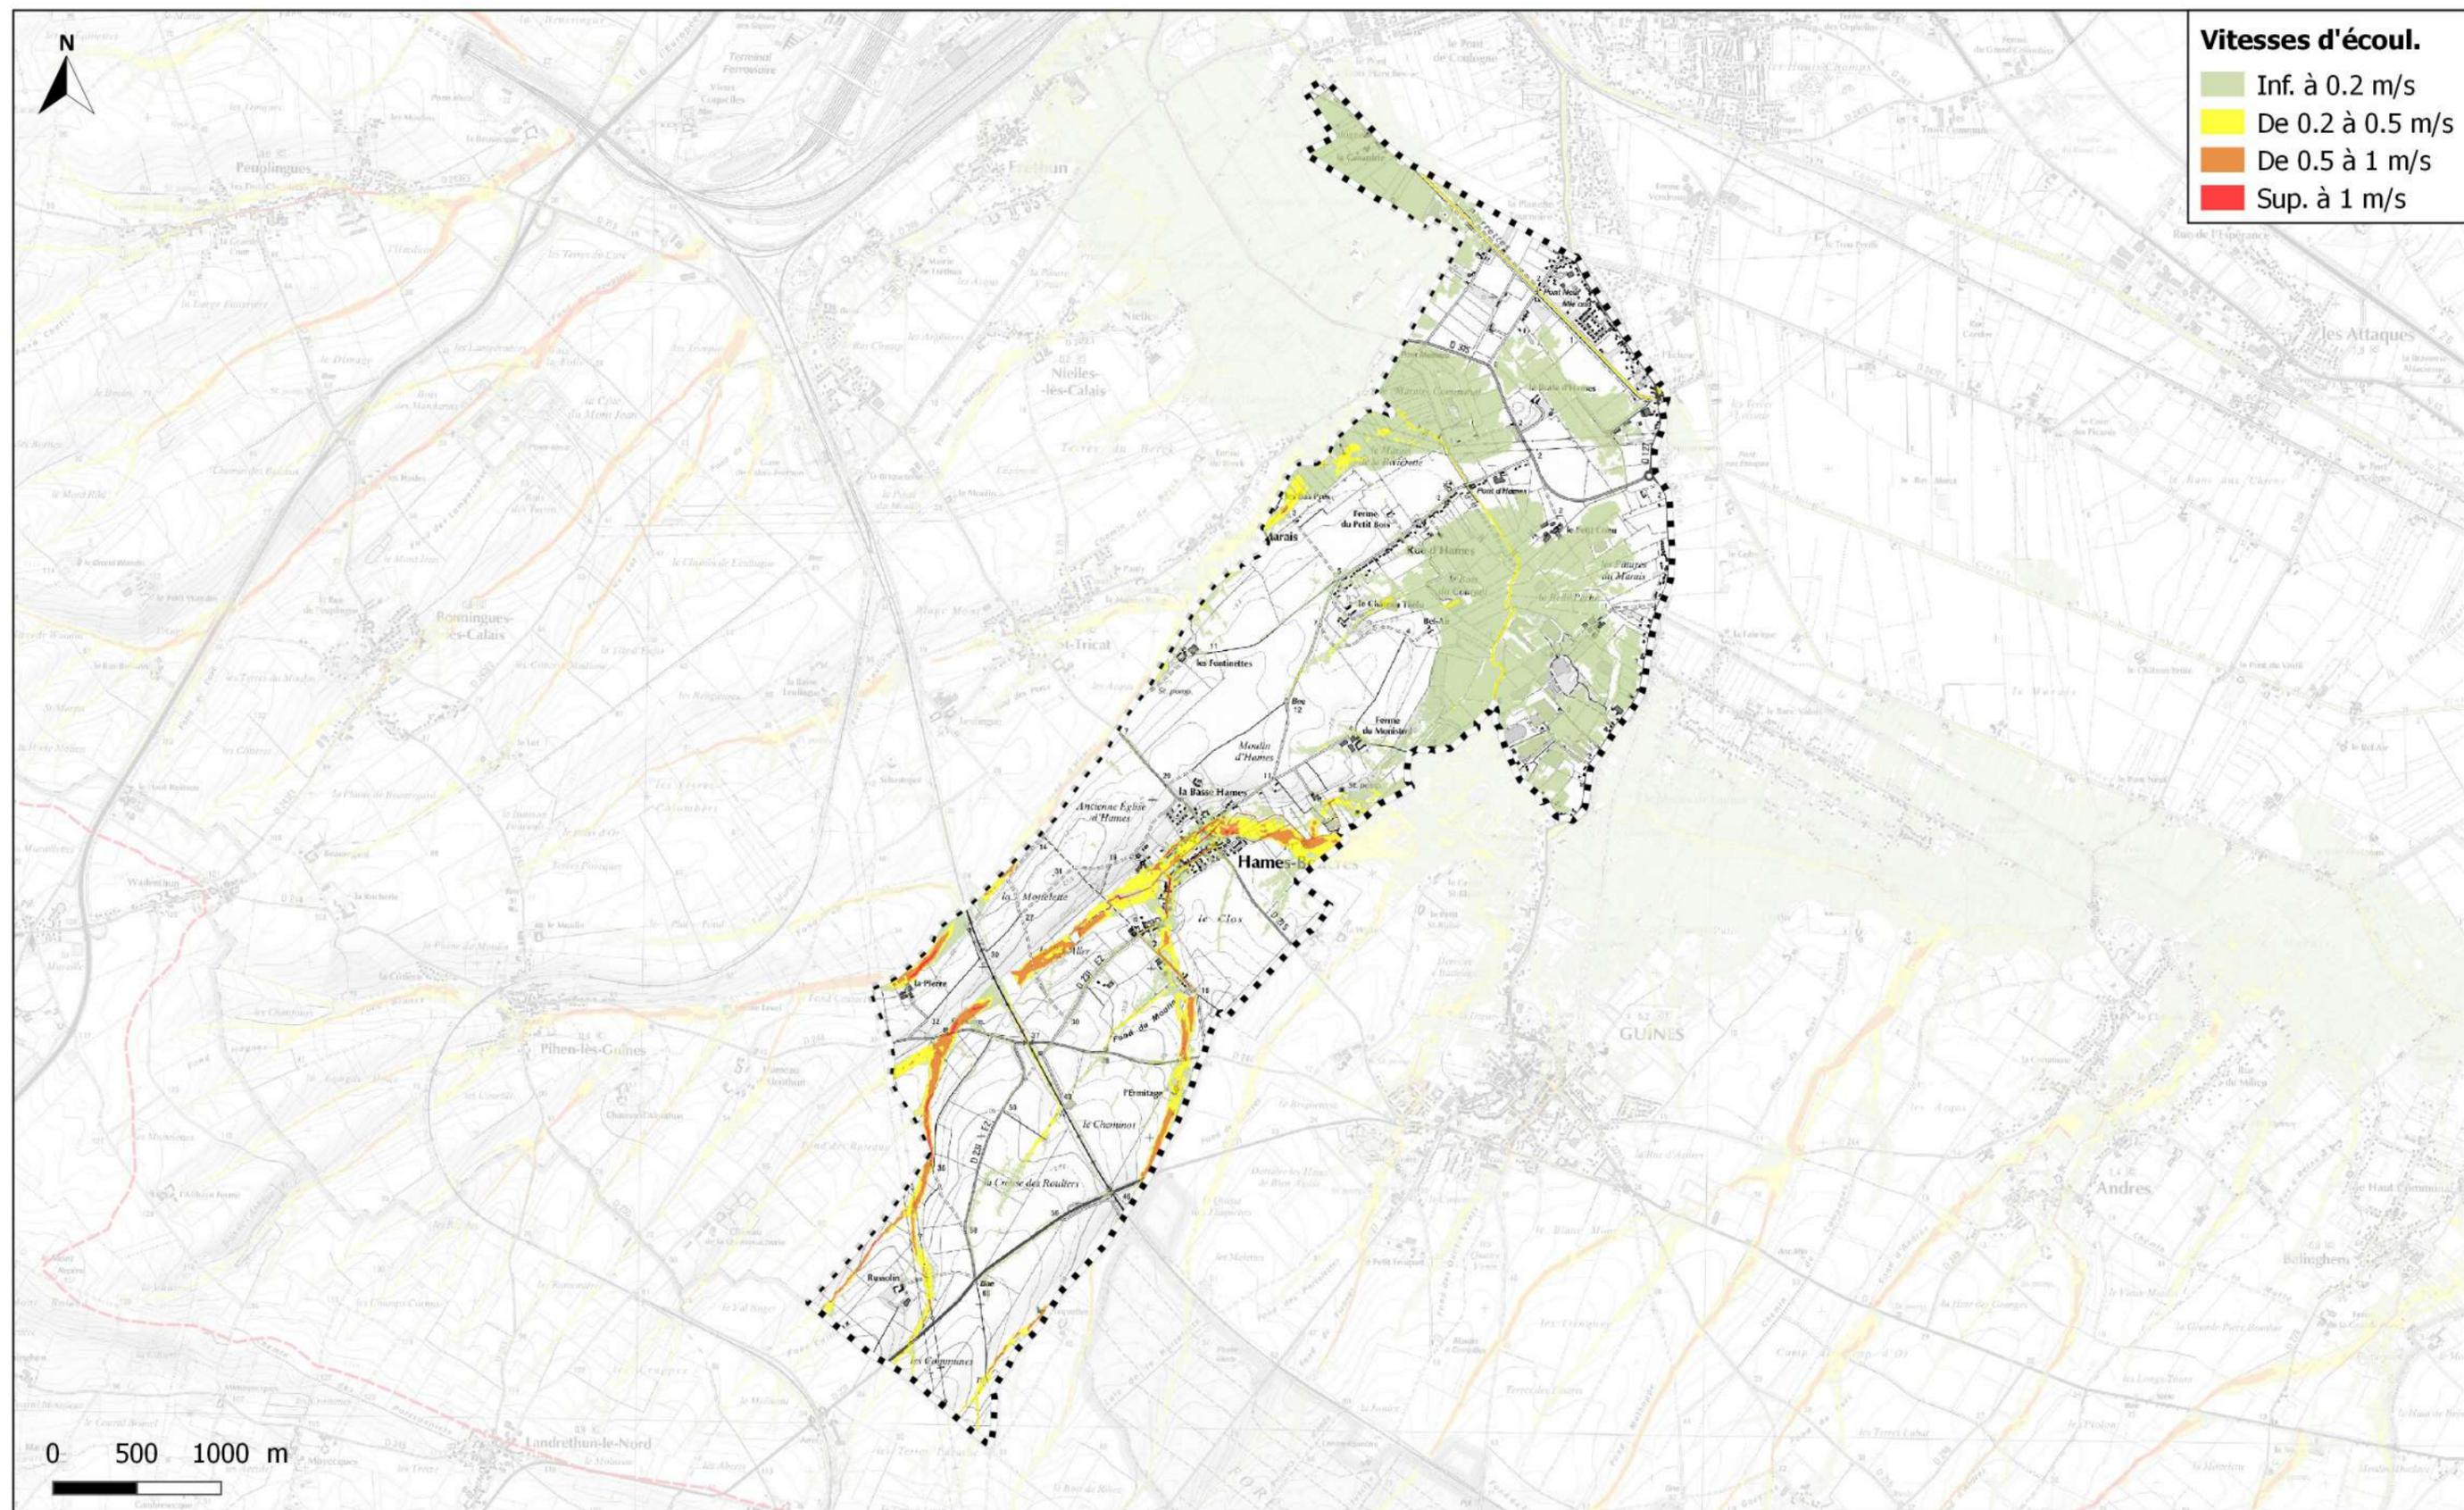
V - Cartographie des vitesses d'écoulement

Vitesse d'écoul.

- Inf. à 0.2 m/s
- De 0.2 à 0.5 m/s
- De 0.5 à 1 m/s
- Sup. à 1 m/s
