Leubringhen

**Synthèse communale propre aux
inondations du territoire des pieds de
coteaux des Wateringues**

Le présent document constitue la synthèse, à l'échelle communale, des différentes phases de l'étude de l'élaboration du PPRI des pieds de coteaux des Wateringues.

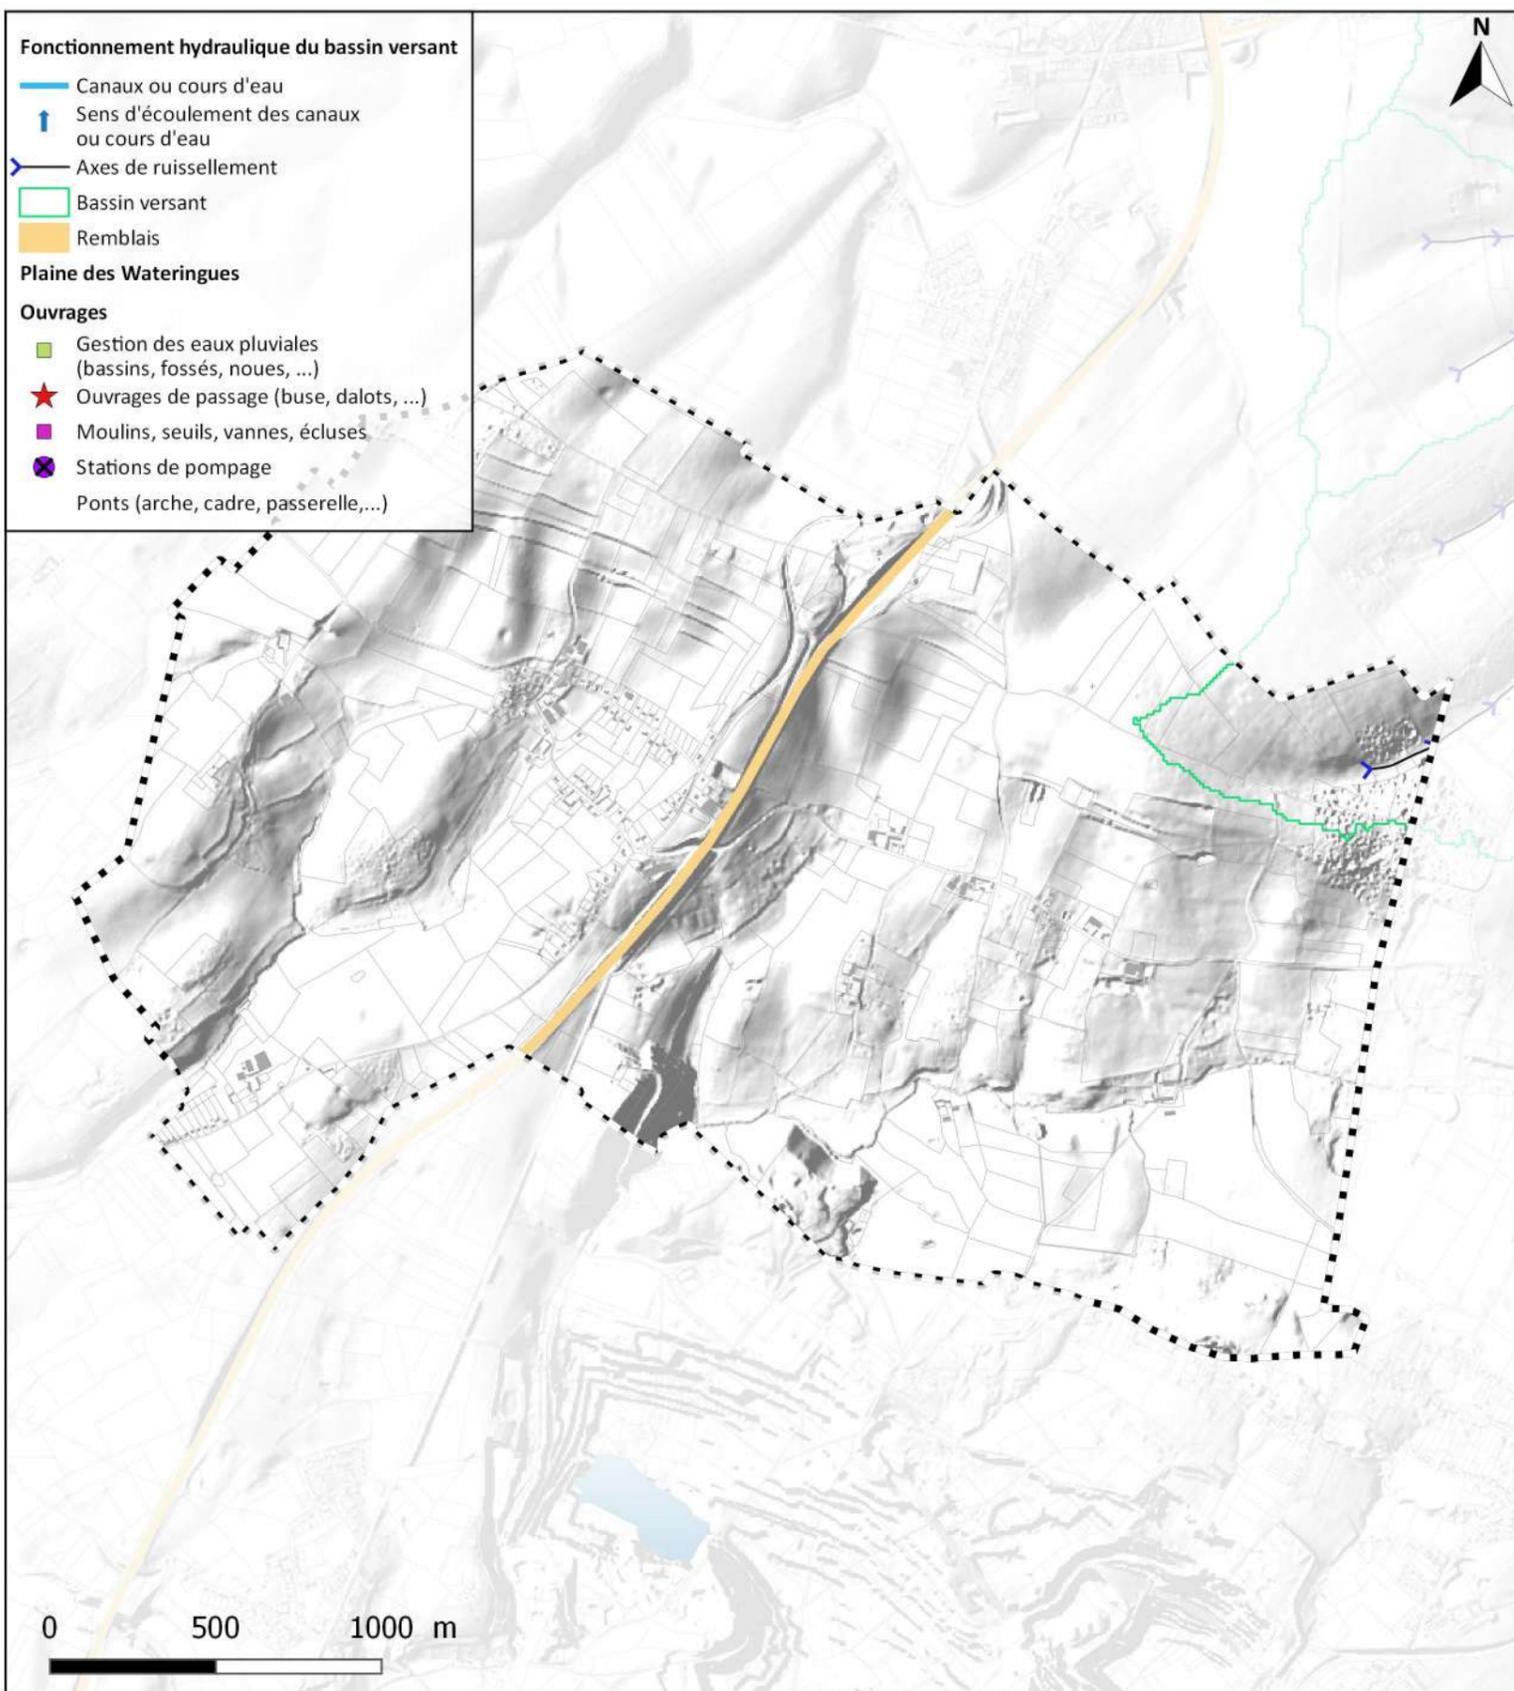
Un axe de ruissellement naît à l'extrême nord-est de la commune de Leubringhen avant de rejoindre celles de Landrethun-le-Nord et Pihen-lès-Guînes. Le reste de la commune est en dehors du bassin versant des pieds de coteaux des Wateringues.

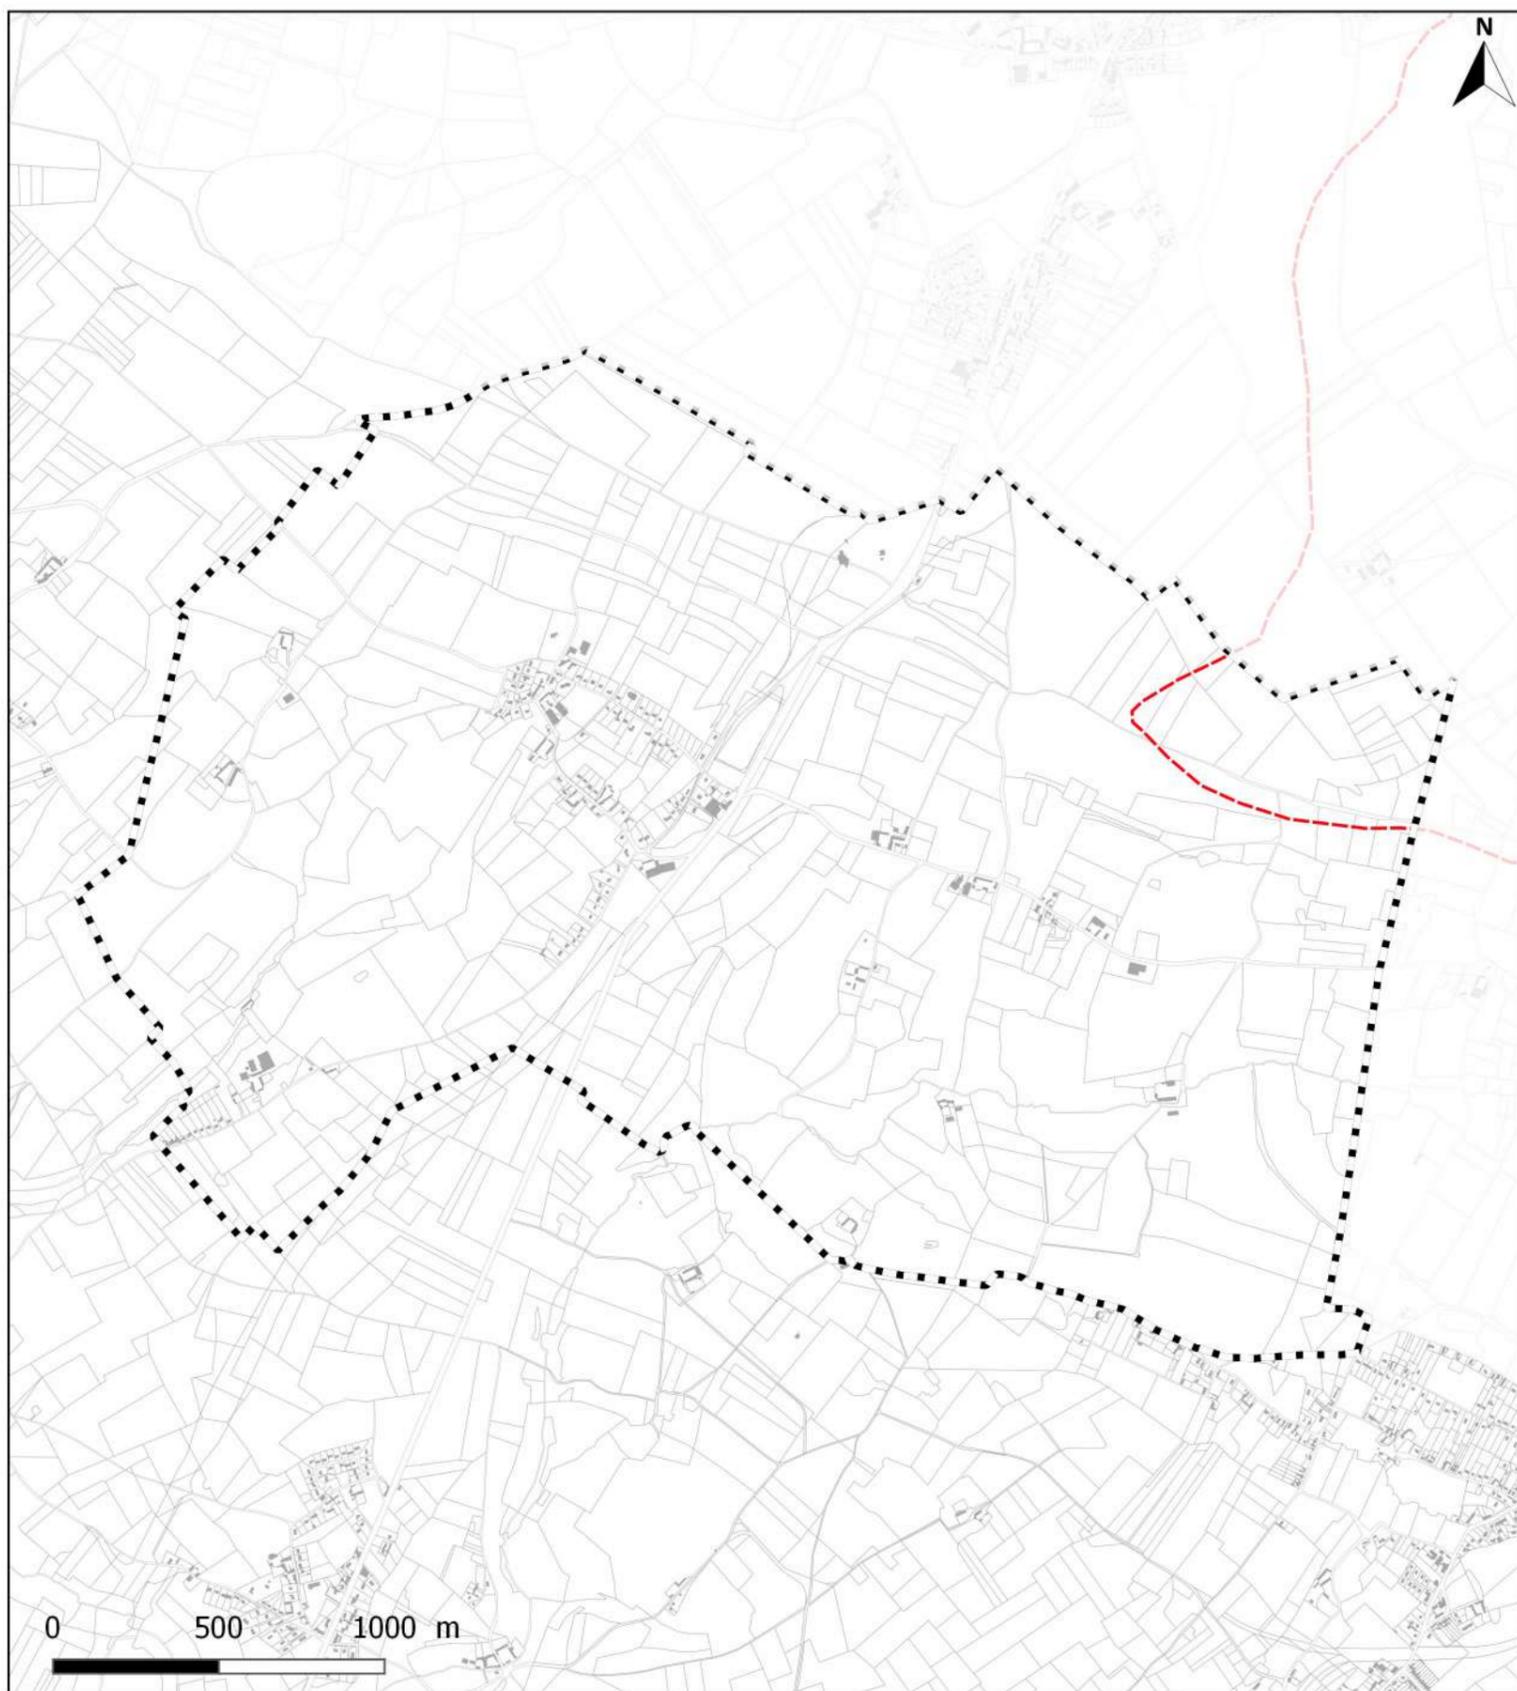
Cartographie des phénomènes historiques

Aucun élément géolocalisé propre aux inondations historiques n'a été collecté au sein de cette commune.
