Louches

**Synthèse communale propre aux
inondations du territoire des pieds de
coteaux des Wateringues**

Le présent document constitue la synthèse, à l'échelle communale, des différentes phases de l'étude de l'élaboration du PPRI des pieds de coteaux des Wateringues.

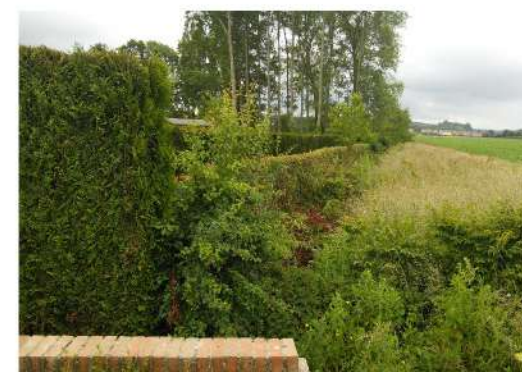
Axe de ruissellement (1)

La commune de Louches est traversée par de nombreux axes de ruissellement dont 5 majeurs. Le premier, le plus à l'Ouest, prend naissance sur la commune de Landrethun-lès-Ardres et traverse toute la partie Ouest de la commune avant de rejoindre ensuite la commune d'Ardres. Le second, à l'Est du précédent, provient aussi de la commune de Landrethun-lès-Ardres. Il longe la limite communale avec Autingues. Il existe, à cet endroit, un bassin de rétention (4) AFR (Association Française de Remembrement) datant des années 2000 d'après le Maire d'Autingues. Les trois autres, à l'Est du précédent, naissent sur les hauteurs de la commune (forêts). Ils passent sous la voie SNCF (ouvrage hydraulique de passage avec des bassins de rétention SNCF en sortie) avant de traverser le centre urbain de Louches (1). Plusieurs ouvrages hydrauliques existent à la traversée de routes, notamment de la RD943 (2). Ils se rejoignent ensuite sur la commune de Nielles pour former la Rivière de Nielles (3).

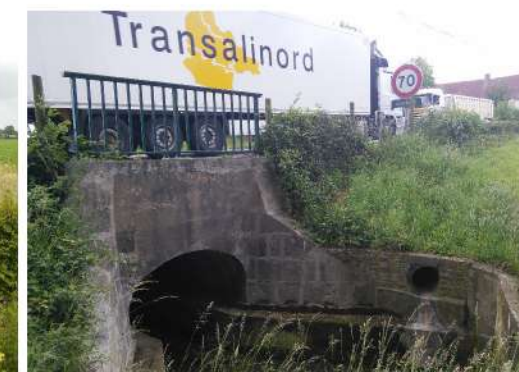
Ouvrage sous la RD 943 (2)

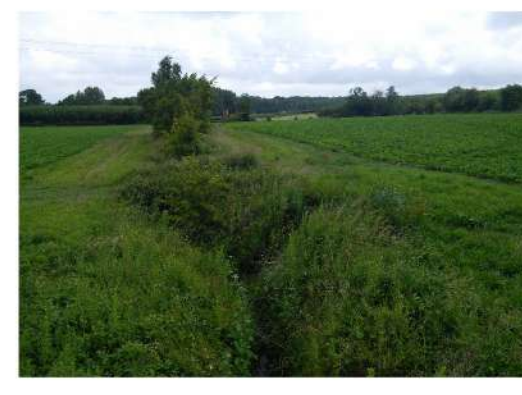
Rivière de Nielles à la sortie de Louches (3)
