Peuplingues

**Synthèse communale propre aux
inondations du territoire des pieds de
coteaux des Wateringues**

Le présent document constitue la synthèse, à l'échelle communale, des différentes phases de l'étude de l'élaboration du PPRI des pieds de coteaux des Wateringues.

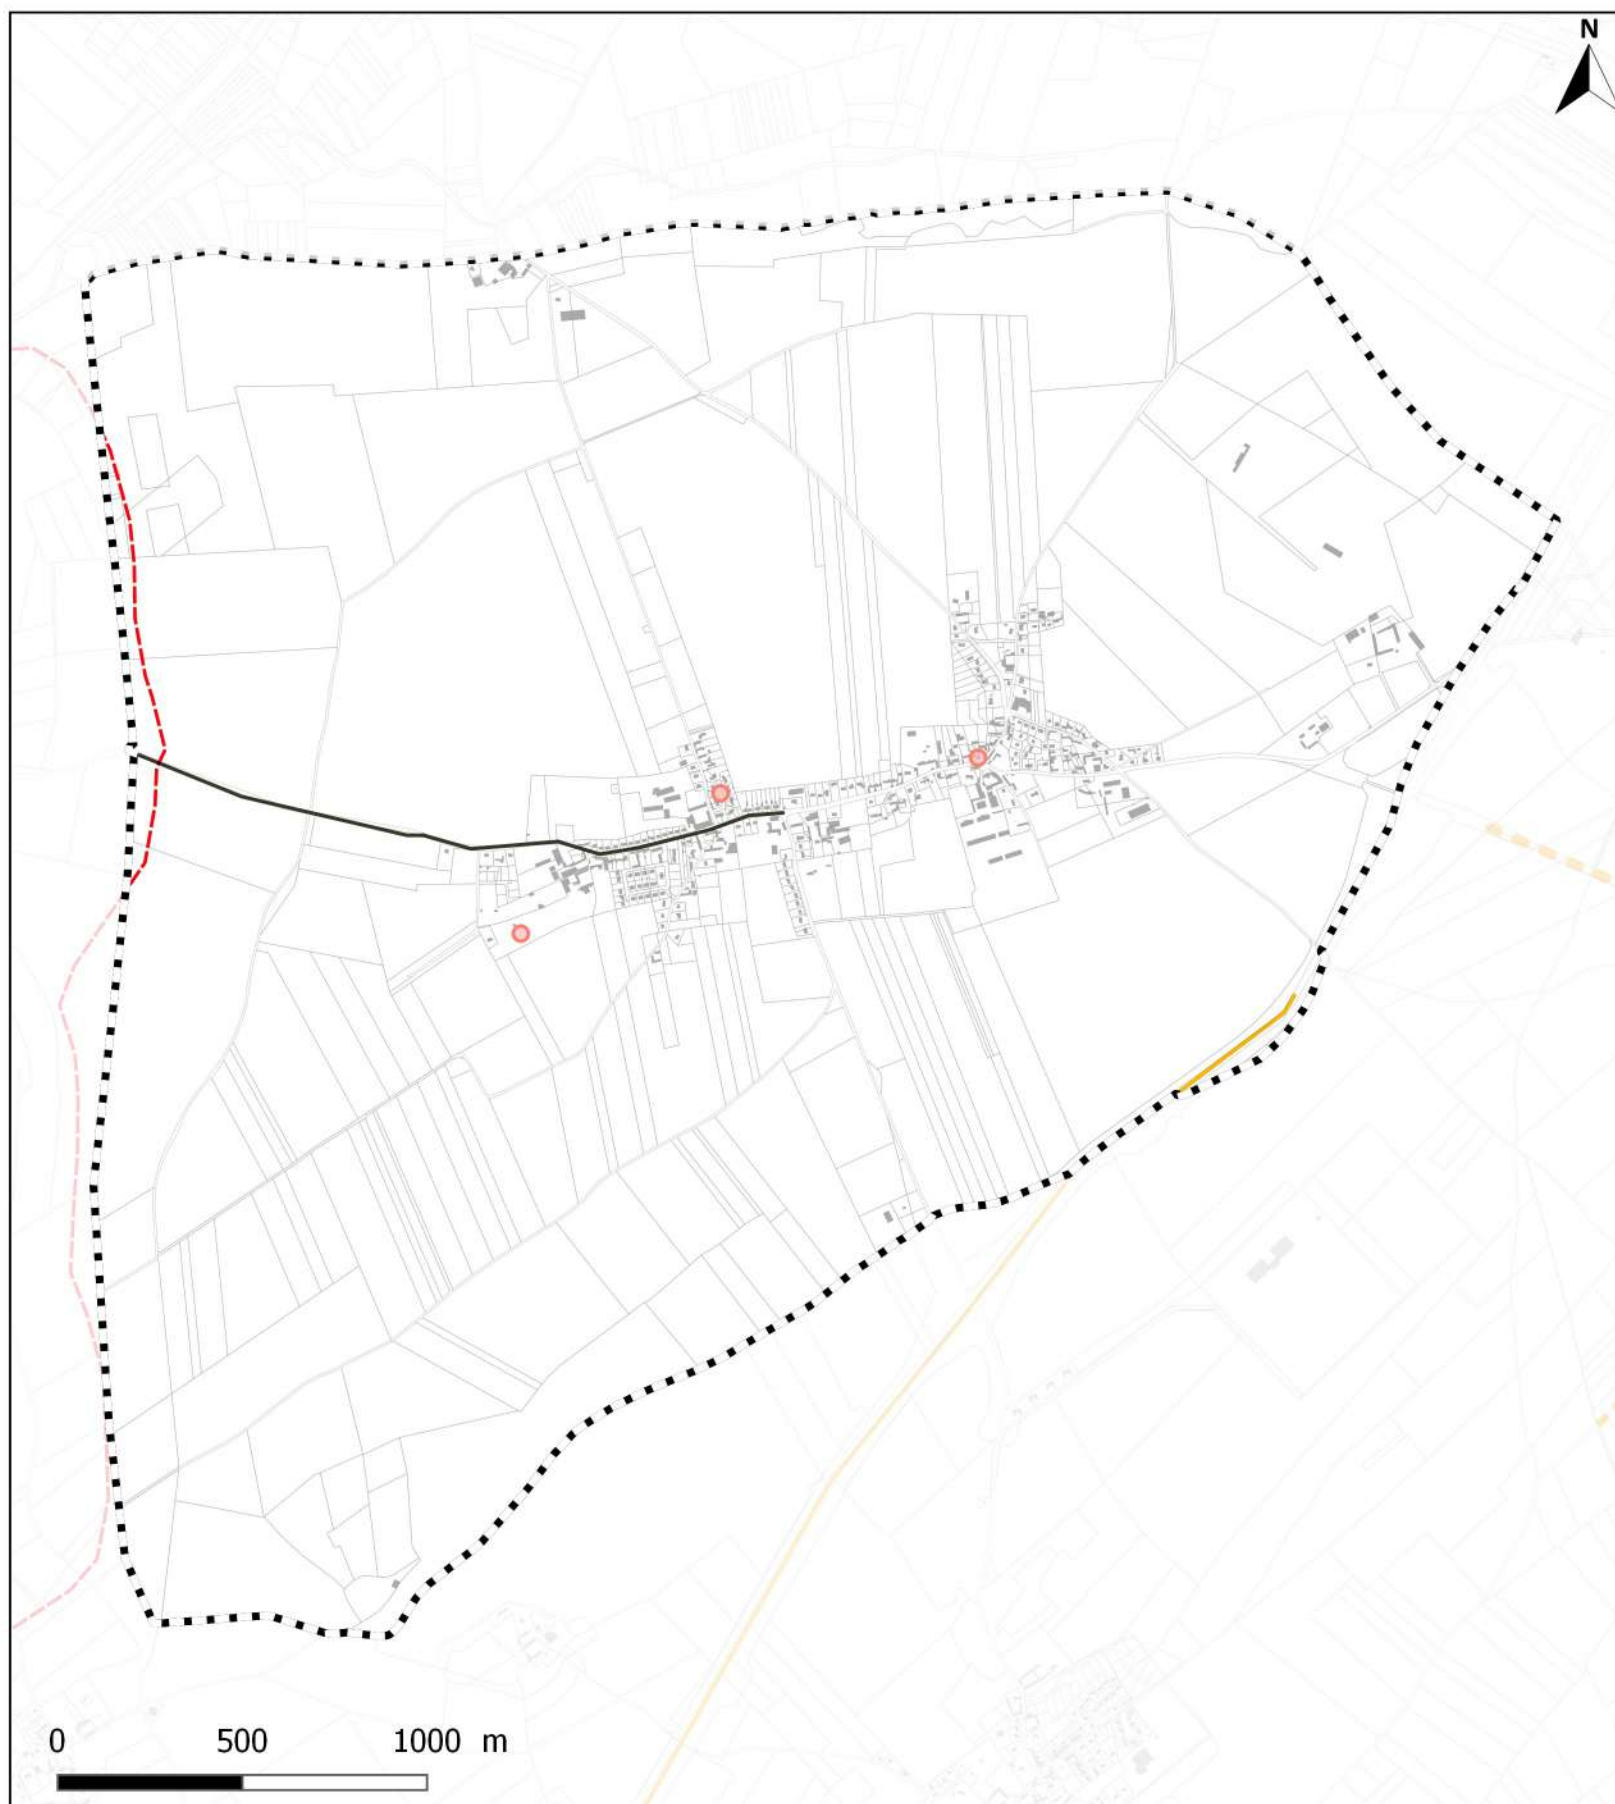
Cartographie des phénomènes historiques

Peu d'informations ont été collectées au sein de la commune de Peuplingues, quant aux inondations historiques.

Néanmoins, on note que cinq événements ont été recensés sur la commune, de novembre 1991 à novembre 2012.

A priori, les inondations n'ont pratiquement pas engendré de dégâts à Peuplingues si ce n'est en novembre 2000 où les habitants du lotissement les Trois Cheminées avaient érigé des digues de terres pour protéger leurs logements.

Enfin, notons que le camping situé impasse du Mont Pinet est soumis aux phénomènes de ruissellement.
