Pihen-lès-Guînes

**Synthèse communale propre aux
inondations du territoire des pieds de
coteaux des Wateringues**

Le présent document constitue la synthèse, à l'échelle communale, des différentes phases de l'étude de l'élaboration du PPRI des pieds de coteaux des Wateringues.

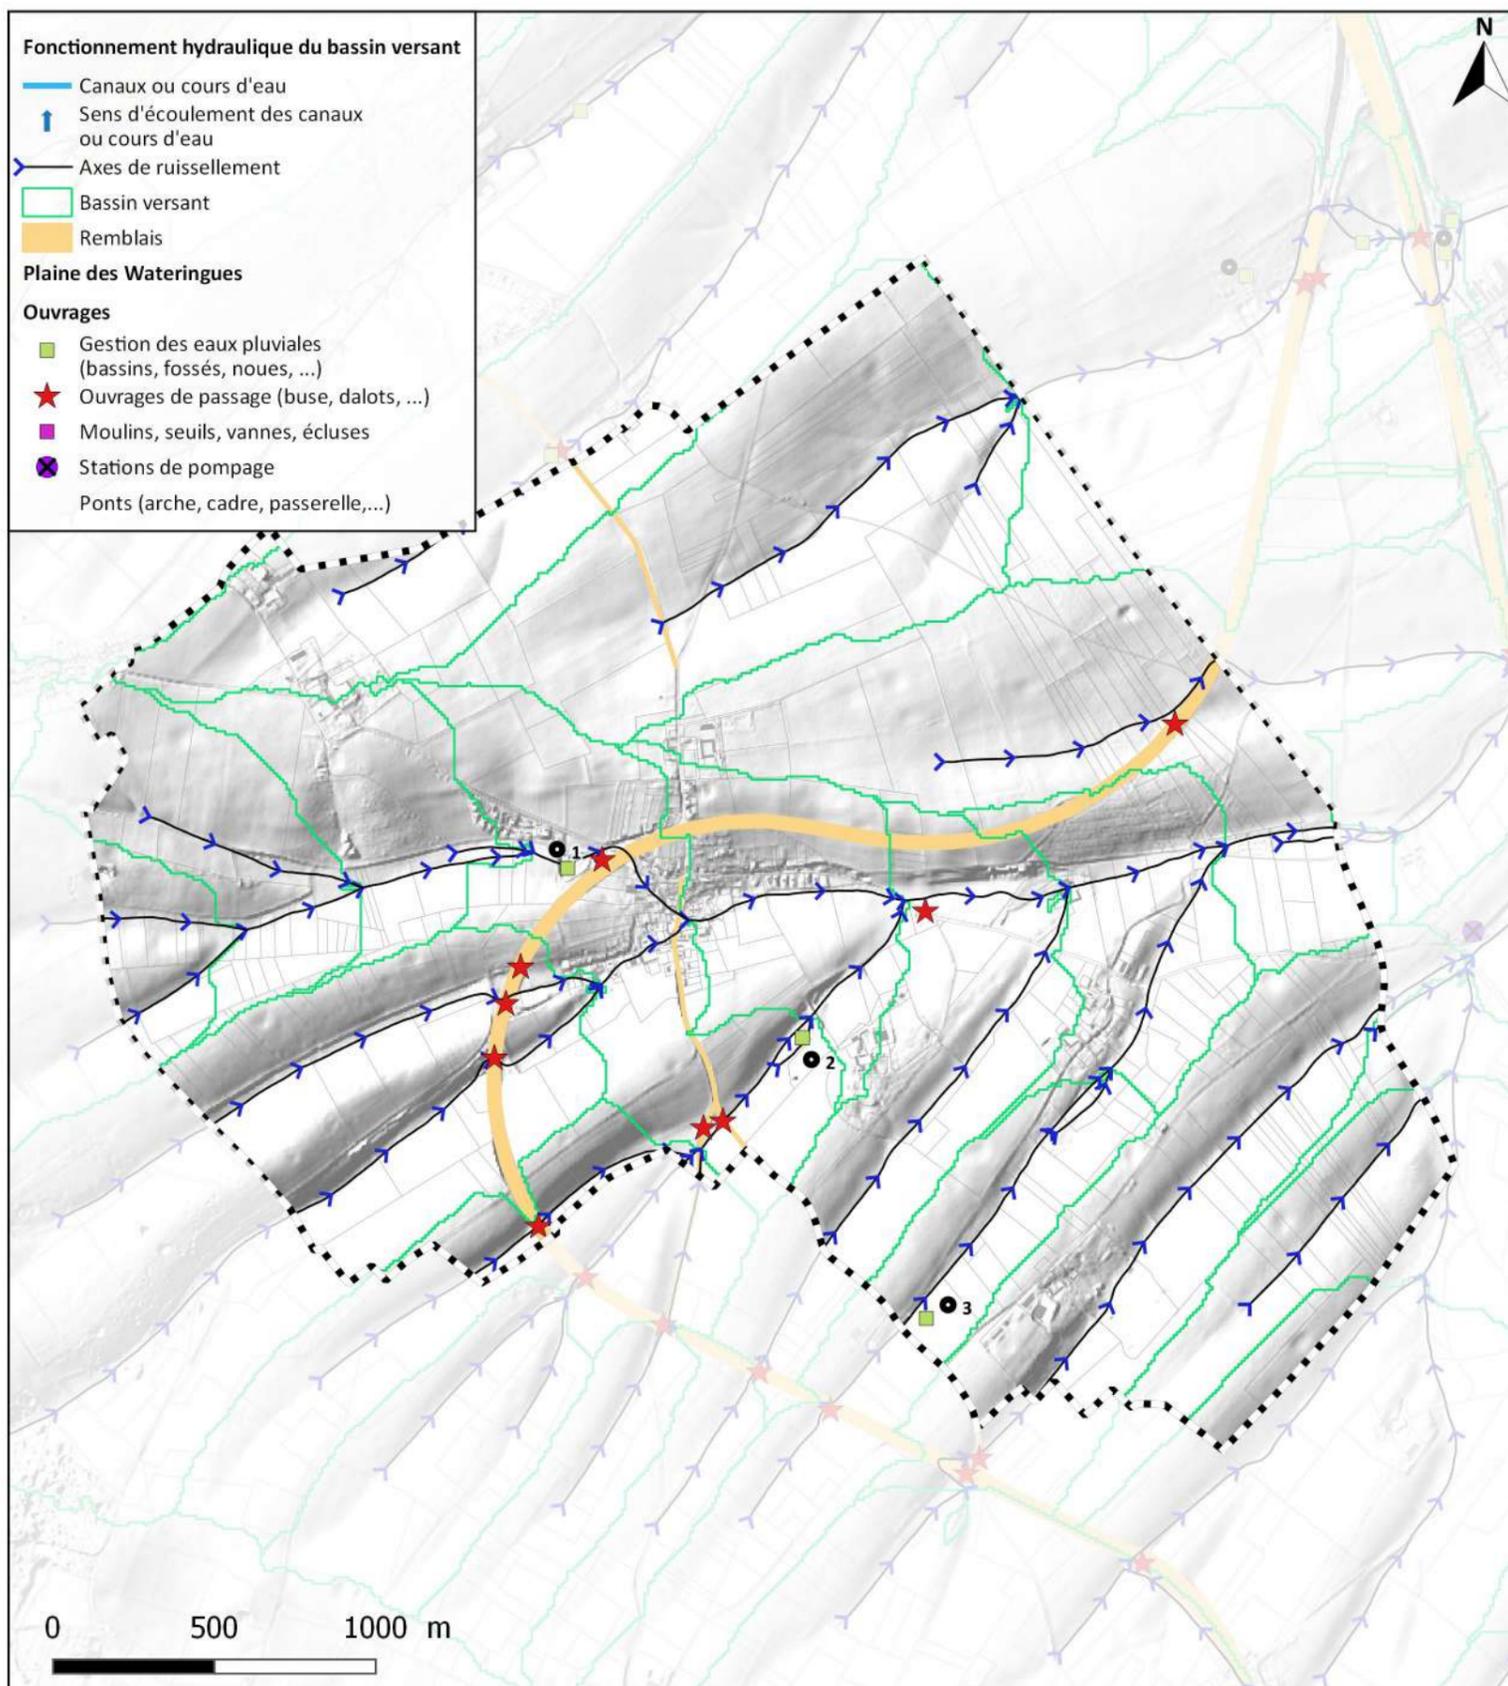
De nombreux axes de ruissellement majeurs traversent la commune de Pihen-lès-Guînes, dont 8 majeurs. Les deux plus au Nord prennent naissance sur les hauteurs de la commune et rejoignent ensuite la commune de Saint-Tricat. La CCSOC a mis en place, sur ces axes, des aménagements (fascines, bandes enherbées, fossés, ...) afin de lutter contre le ruissellement et l'érosion des sols.

Plus au Sud, deux autres prennent naissance sur les communes de Leubringhen et Saint-Inglevert. Ils se rejoignent dans le centre urbain de la commune.

Plusieurs ouvrages hydrauliques sont présents sur ces axes, sous le voie SNCF et au niveau de la RD243. La CCSOC a mis en place, sur la commune, un bassin de rétention (1), ainsi que d'autres aménagements (fascines, bandes enherbées, fossés, ...), à l'amont de la voie SNCF, afin de lutter contre le ruissellement et l'érosion des sols.

A l'aval du centre urbain, trois autres axes de ruissellement provenant de la commune de Landrethun-le-Nord rejoignent les axes précédemment cités. Comme ces derniers, plusieurs ouvrages hydrauliques sont présents sur ces axes, sous le voie SNCF et au niveau des RD243 et RD250. La CCSOC a aussi mis en place deux bassins de rétention (2) et (3) à l'aval de la RD250.

L'axe majeur ainsi formé rejoint ensuite la commune de Saint-Tricat.

Enfin, un dernier axe, le plus au Sud, se forme sur la commune de Landrethun-le-Nord et longe la partie ouest de la commune de Pihen-lès-Guînes. Il se dirige ensuite vers la commune d'Hames-Boucres.

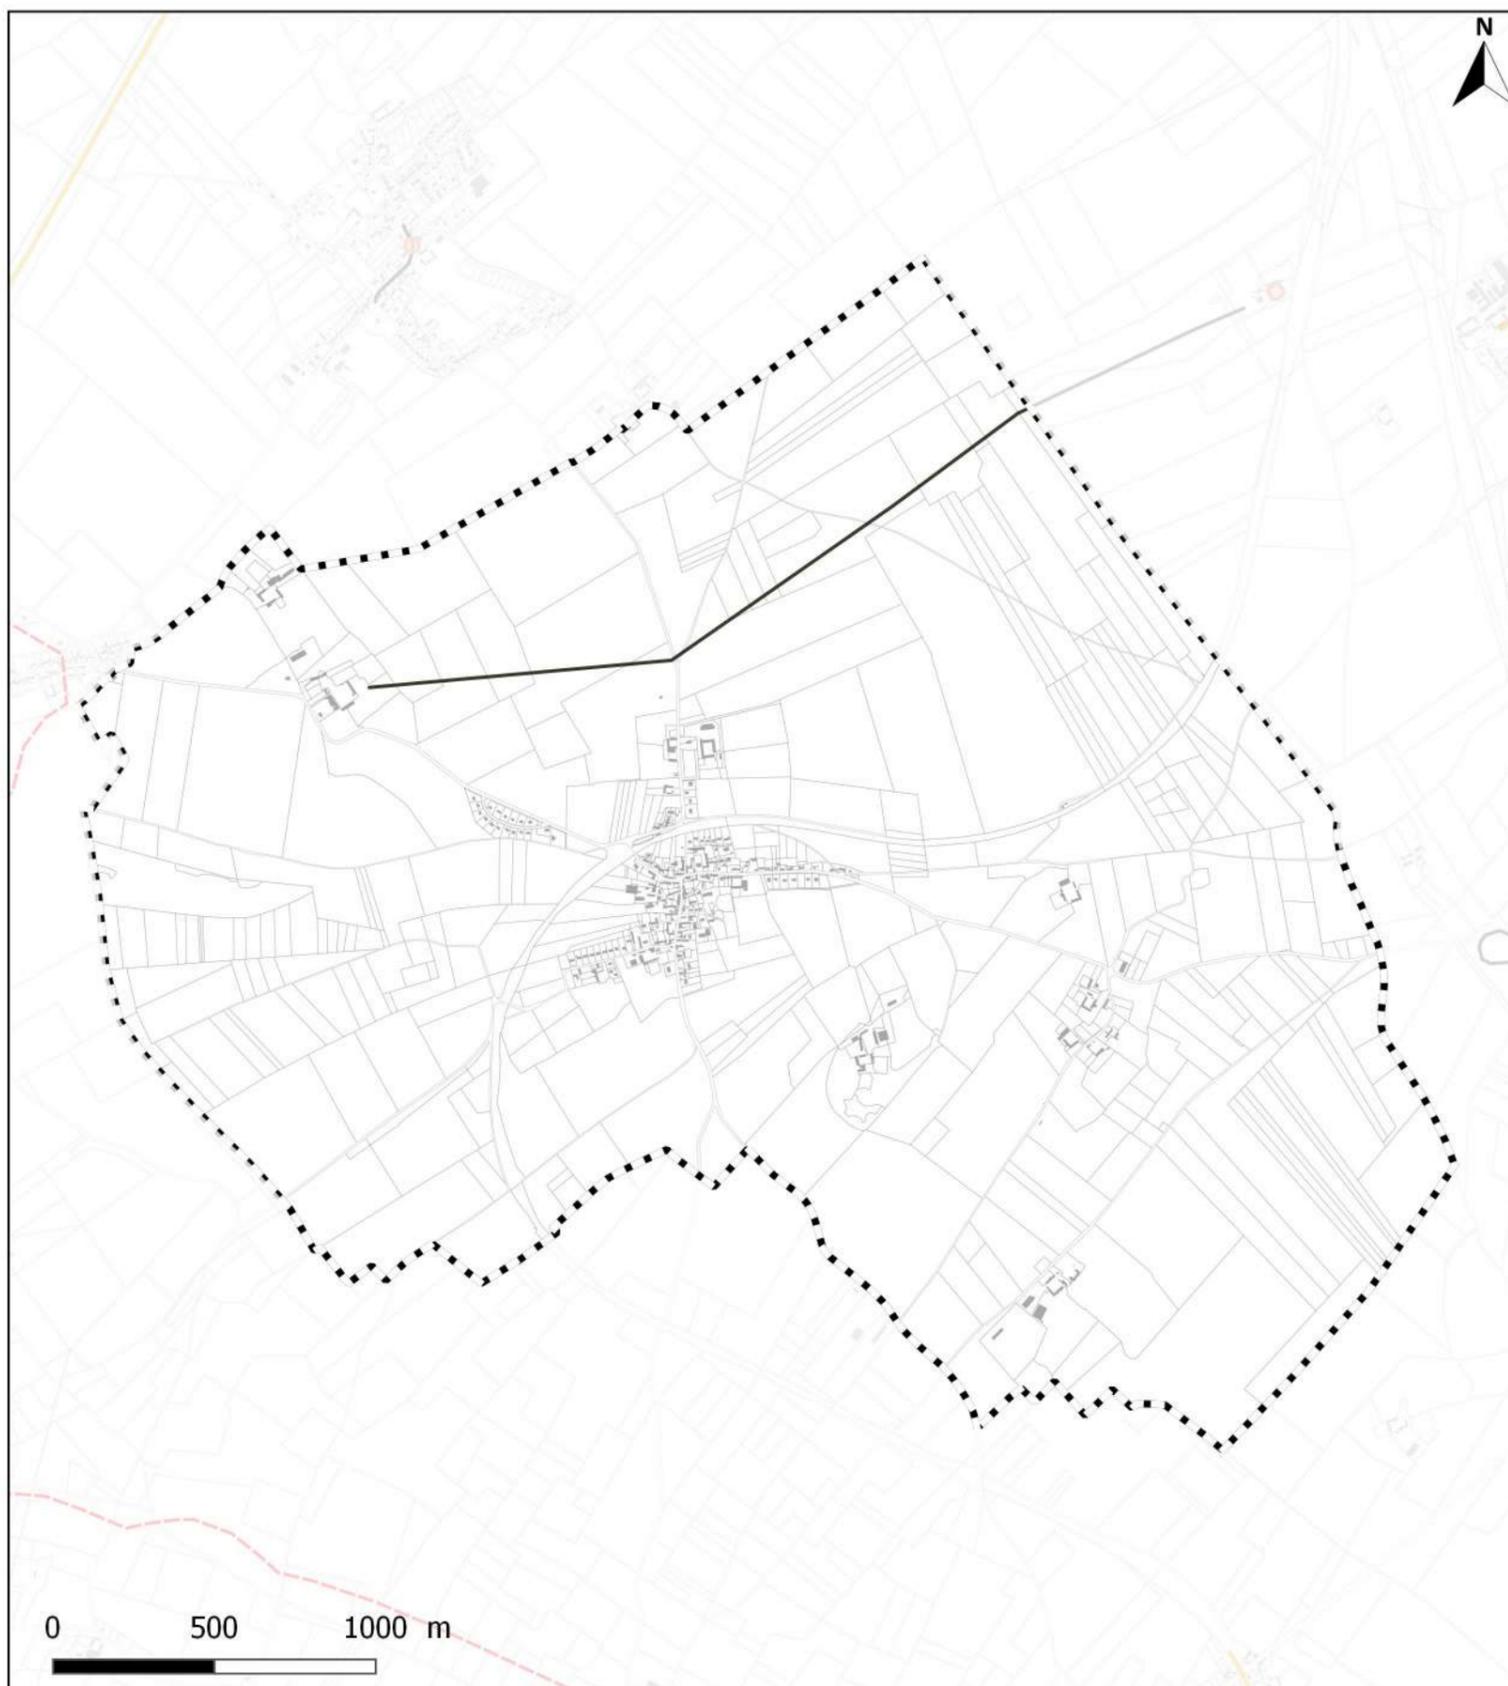
Seule une information géolocalisée a été relevée au sein de la commune de Pihen-lès-Guînes quant aux inondations historiques. Celle-ci est relative à une coulée de boue observée en mai 2000, ayant traversé le nord de la commune, de la ferme de Beauregard en passant par la route départementale 243.
