Rodelinghem

**Synthèse communale propre aux
inondations du territoire des pieds de
coteaux des Wateringues**

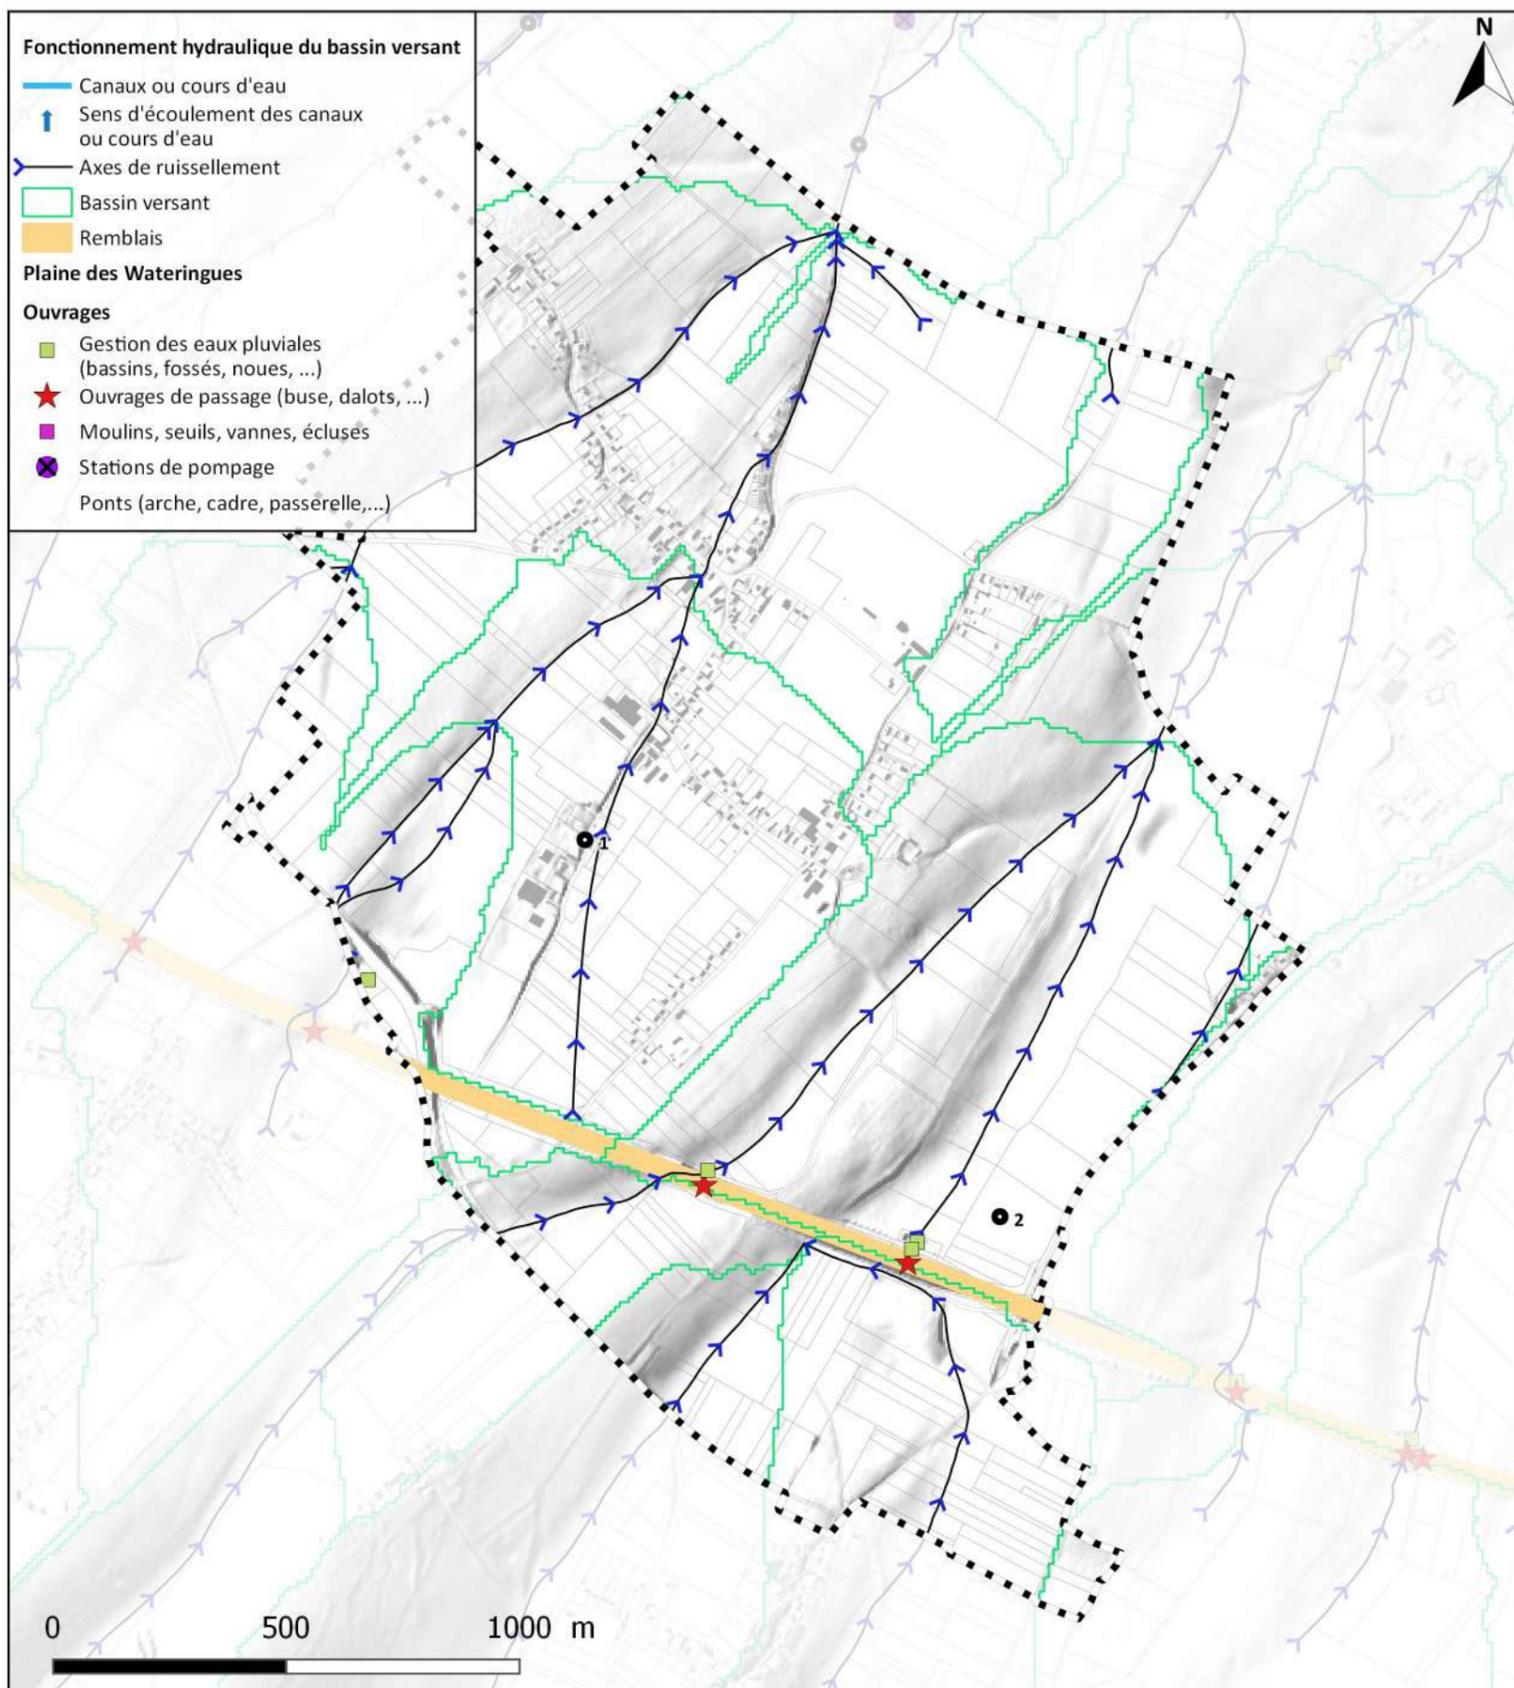
Cinq axes de ruissellement majeurs traversent la commune de Rodelinghem. Les trois plus au Nord prennent naissance sur les hauteurs de la commune et sur la commune de Bouquehault. Ils traversent le centre urbain, par exemple Rue des Croisettes (1), et se rejoignent dans ou à la sortie de ce dernier. Des inondations importantes ont eu lieu ici, en août 2006 par exemple. L'axe de ruissellement rejoint ensuite la commune de Balinghem. Plusieurs ouvrages hydrauliques sont présents sous la voie SNCF ainsi qu'en sortie (bassin de rétention SNCF). Les deux axes les plus au sud proviennent des communes de Licques et de Bouquehault. Ils passent à l'Est du centre urbain de Rodelinghem (2) pour se rejoindre à la limite communal avec Brêmes. Plusieurs ouvrages hydrauliques sont présents sous la voie SNCF ainsi qu'en sortie (bassins de rétention SNCF).

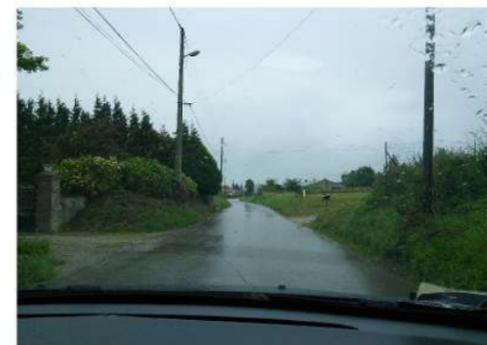
Axe de ruissellement Rue des Croisettes (1)

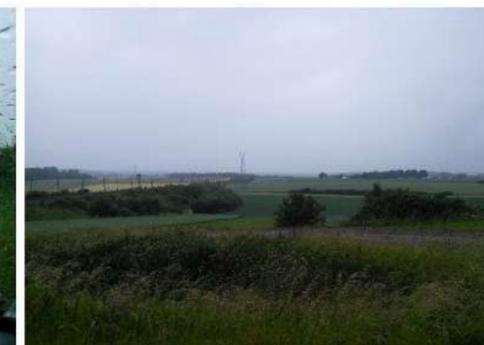
Axes de ruissellement à l'aval de la voie SNCF (2)

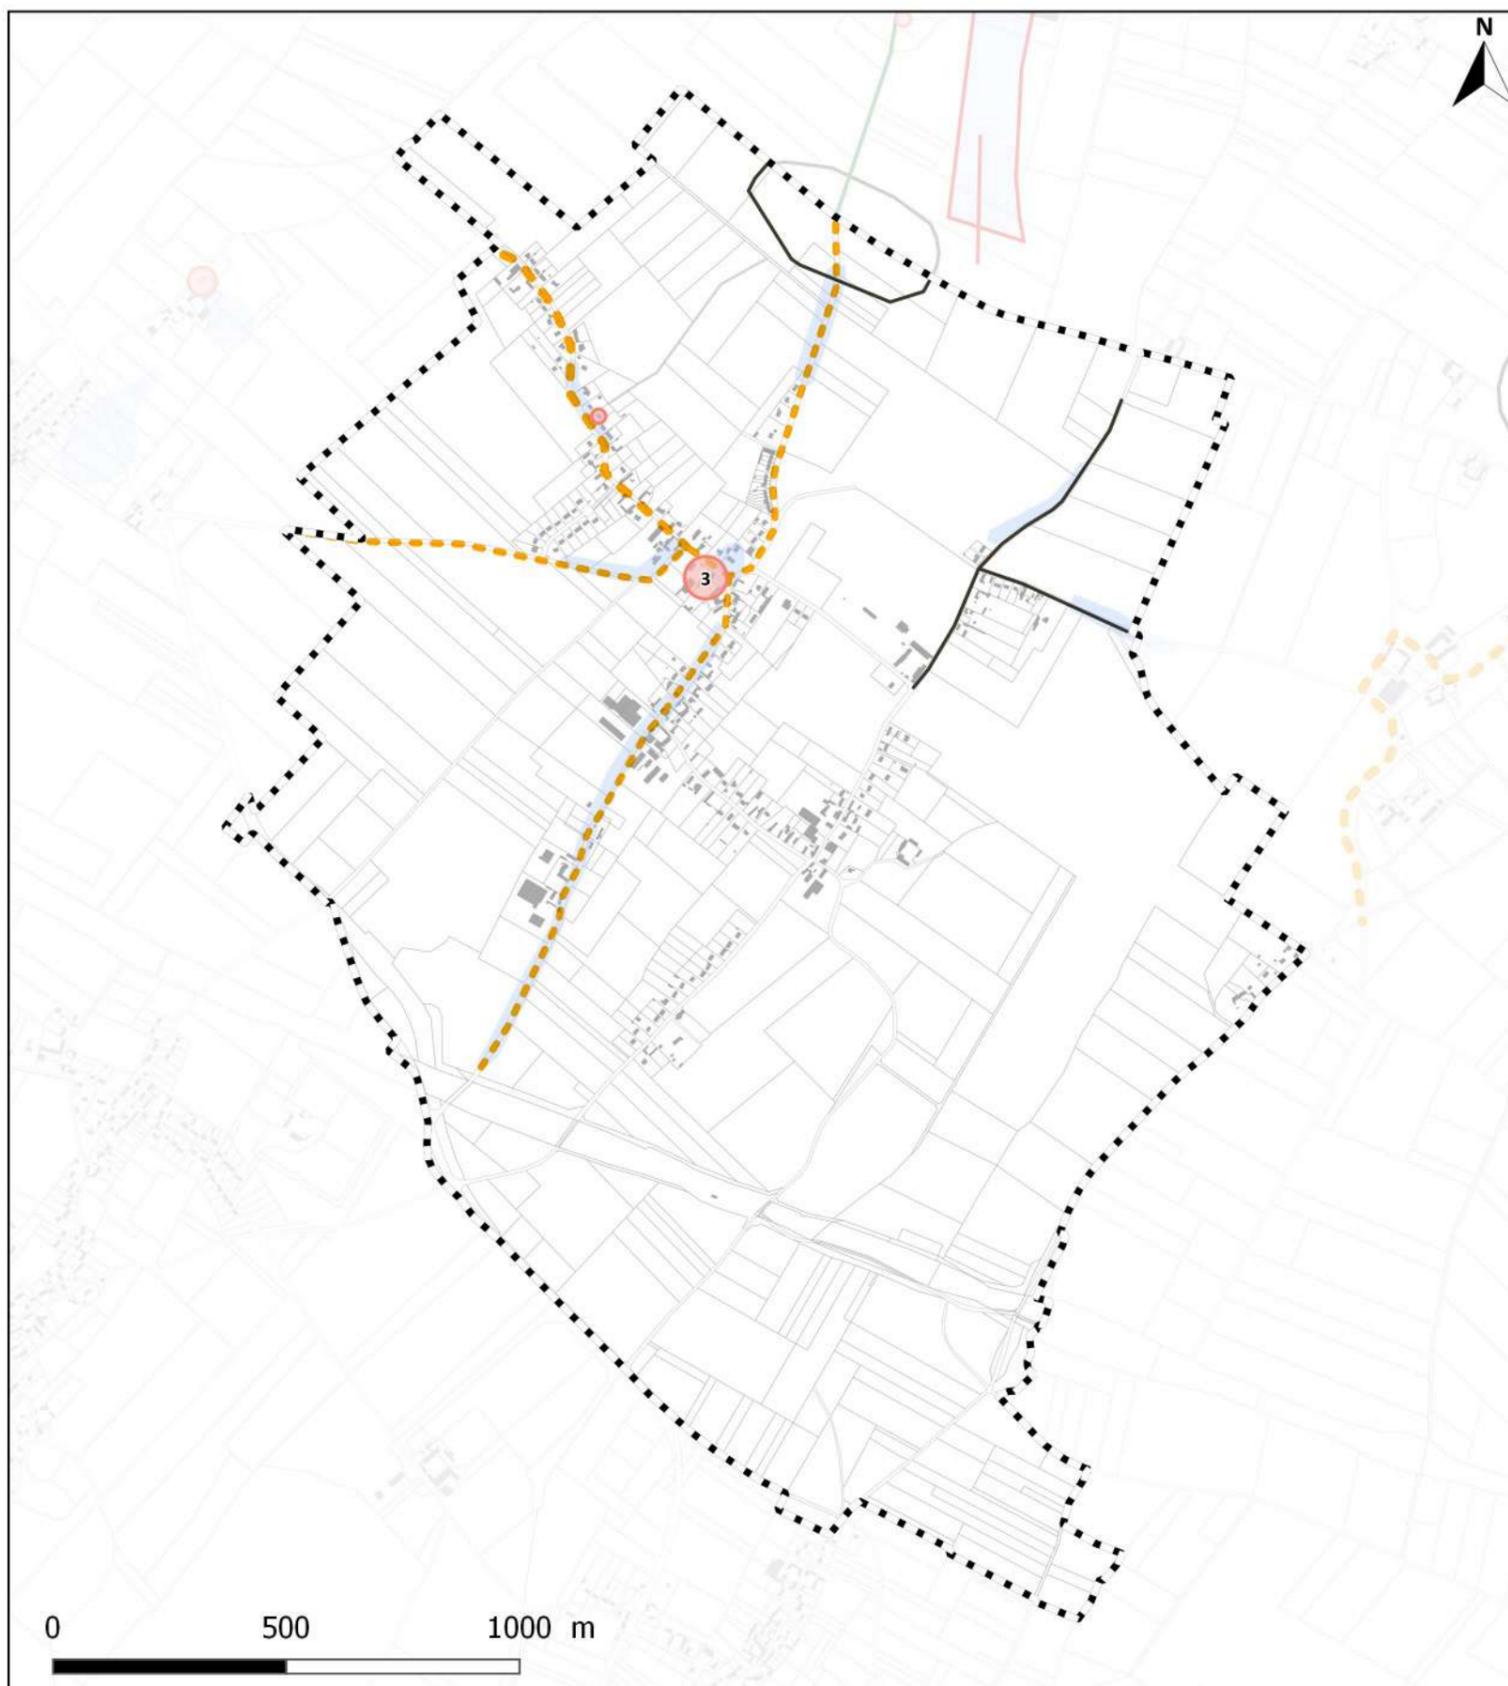
Quelques informations ont été collectées au sein de la commune de Rodelinghem, quant aux inondations historiques.

On note que cinq événements ont été recensés sur la commune, de novembre 1974 à juin 2007.

Des dégâts considérables ont été relevés en août 2006 pour ce qui est des cultures agricoles qui ont été fortement endommagées. De plus, des habitations ont déjà été envahies par les eaux au niveau des premiers planchers habitables dans le passé, rue des Berceaux, en novembre 2000 ainsi qu'en août 2006.

Cet axe routier a été inondé à plusieurs reprises, tout comme la rue du Camp du Drap d'Or, la route départementale 228 et la rue des Croisettes.

Enfin, à l'est, on souligne que les rues du Mont Lambert et du Château d'Eau ont été recouvertes par les eaux en décembre 1999.
