Ruminghem

Synthèse communale propre aux inondations du territoire des pieds de coteaux des Wateringues

Le présent document constitue la synthèse, à l'échelle communale, des différentes phases de l'étude de l'élaboration du PPRi des pieds de coteaux des Wateringues.

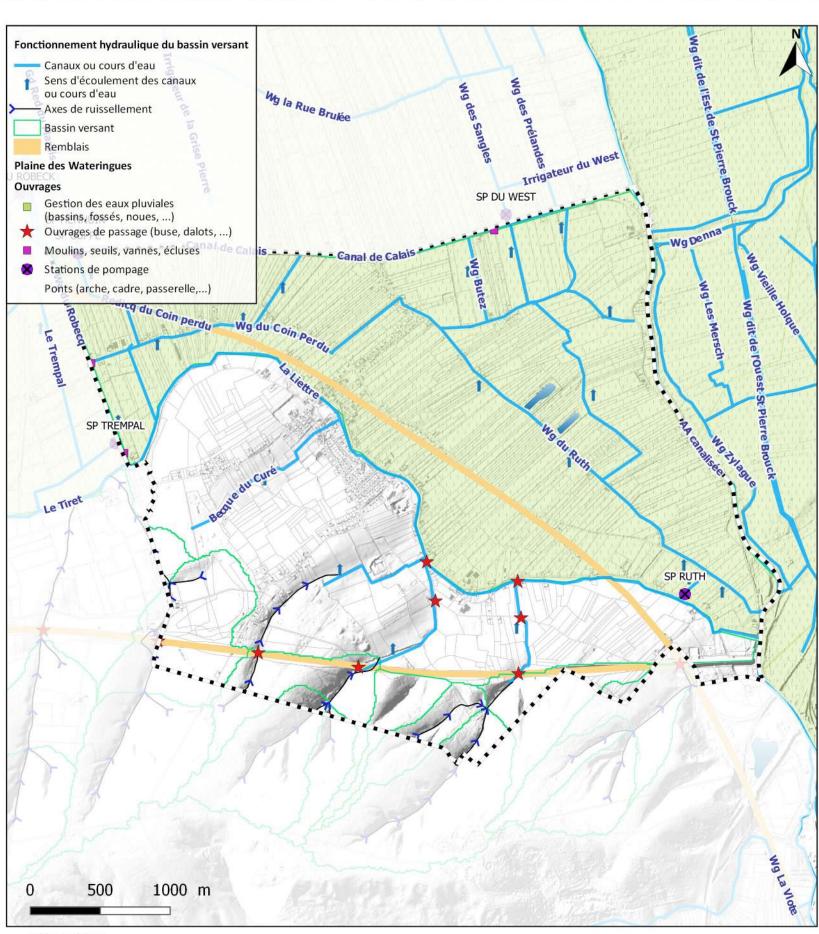
La commune de Ruminghem est traversée par trois axes majeurs de ruissellement, naissant sur la commune d'Eperlecques. Ils rejoignent ensuite la Liettre dans la plaine des Wateringues via des becques (Duhamel, Declaire et Labre). Plusieurs ouvrages hydrauliques sont présents sous la voie SNCF et à des traversées de route. Un autre axe de ruissellement longe la limite communale avec Muncq-Nieurlet avant de rejeter dans le Tiret. La partie de la commune au nord de la Liettre se trouve dans la plaine des Wateringues. Dans cette zone, le drainage des watergangs se fait par pompage via les stations de pompage de Cupp et de Ruth vers le canal de Calais et la Liettre.

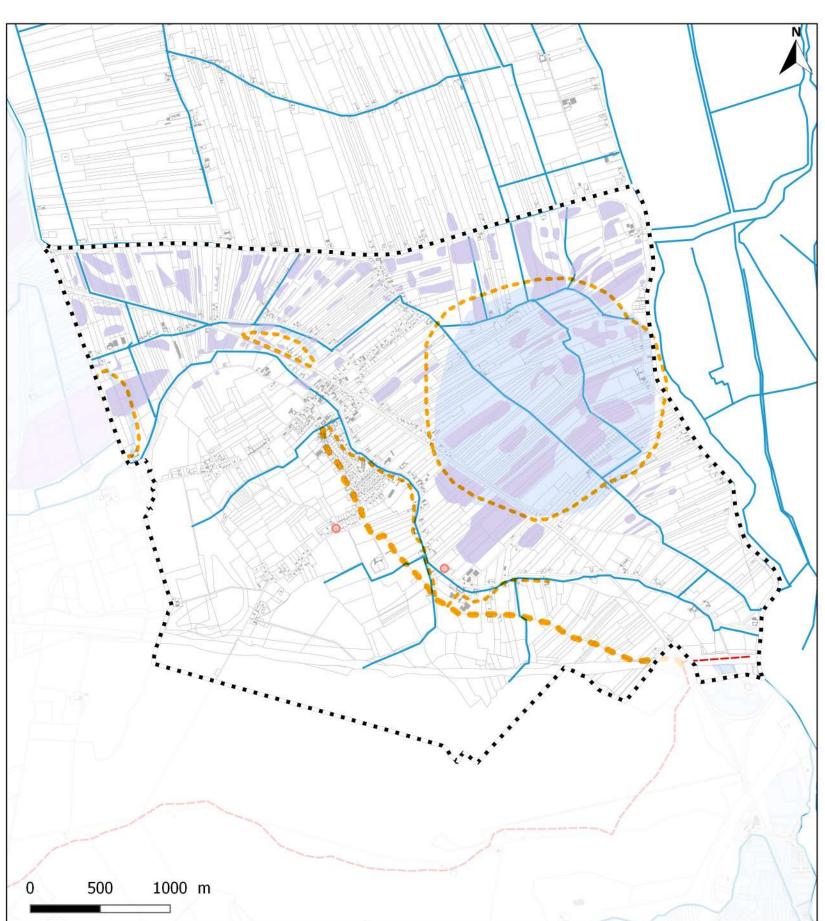
Quelques informations ont été collectées au sein de la commune de Ruminghem, quant aux inondations historiques.

Une dizaine d'événements ont été recensés sur la commune datés de décembre 1953 à novembre 2012.

Le petit chemin de l'Église a été inondé à quatre reprises, contre deux pour le grand chemin de l'Église. Les champs situés au sein des marais à l'est de la commune, sont également, régulièrement impactés.

L'emprise inondée de novembre 2009 est relativement importante sur l'ensemble du territoire communal, au nord de la Liette. On note que deux habitations ont subi des dommages suite à cette inondation, respectivement localisées route de Watten et rue Alcide Bacquet.

Enfin, les zones inondées constatées (ZIC) confirment l'emprise relevée des inondations récurrentes à l'est de la commune.
