Brêmes

**Synthèse communale propre aux
inondations du territoire des pieds de
coteaux des Wateringues**

Le présent document constitue la synthèse, à l'échelle communale, des différentes phases de l'étude de l'élaboration du PPRI des pieds de coteaux des Wateringues.

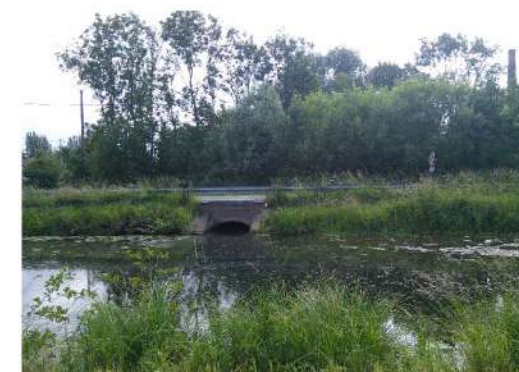
Rejet du Ruisseau de Brêmes dans le canal d'Ardres (1)

La partie nord de la commune se trouve dans la plaine des Wateringues, avec la présence de l'étang de Brêmes. Elle est drainée gravitairement par le Ruisseau de Brêmes qui long le canal d'Ardres en rive gauche et conflue en tête de la Rivière Neuve (voir la commune de Balinghem). Il est à noter la présence de rejets (1) du Ruisseau de Brêmes dans le canal d'Ardres.
