Synthèse communale des inondations

Commune d'ACHEVILLE

DETERMINATION DES ALEAS D'INONDATION SUR LE TERRITOIRE DE LA SOUCHEZ

3 REPERES DE CRUE

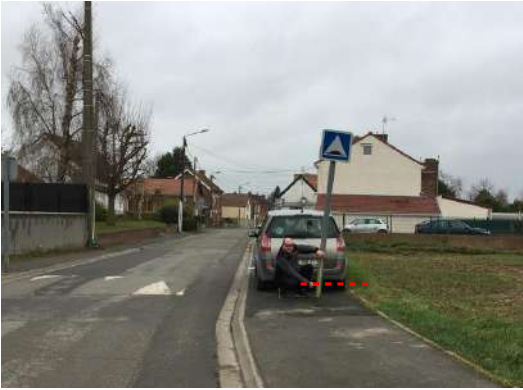
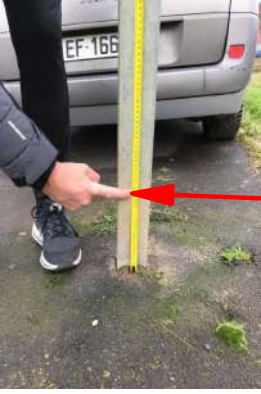
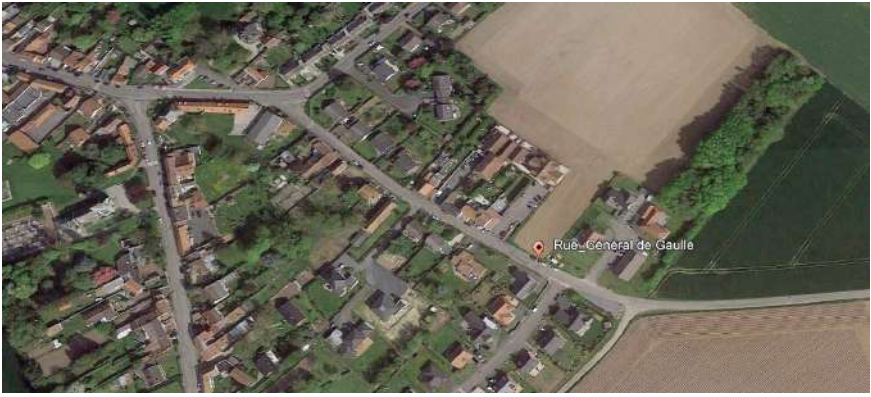
94			
CODIFICATION		Index du site : ZIC2016-2	Index du repère n° : 06_2016_080
		Photos site n° : IMG_2097_L.jpg	Photos repère n° : IMG_2096_R.jpg
SOURCE DU REPÉRAGE			
Source :	<input checked="" type="checkbox"/> Campagne de terrain	<input type="checkbox"/> Documents (étude, ouvrage,...)	
Préciser : Témoignage (M. Routier DST Adjoint)			
Repérage	Date : 12/12/2019	Heure :	Service/organisme : Service/organisme : DH&E
LOCALISATION DU SITE			
Département : 62			
Commune : ACHEVILLE			
Description du site :	Rue Général de Gaulle : 20 cm au pied du panneau annonçant le ralentisseur sens descendant (photo)		
Coordonnées géographiques (L93) :			
X (m) :	691 992,09		
Y (m) :	7 031 628,66		
Photos d'ensemble du site :		Photos du repère / de la laisse de crue :

ALTIMÉTRIE ET NIVELLEMENT			
Référence :	Au sol sur le trottoir	Date de l'événement :	07/06/2016

Altitude de la référence (mNGF) :		Maximum de la crue (PHE) :	<input checked="" type="checkbox"/> Oui <input type="checkbox"/> Non
Hauteur par rapport à une référence (m) :	0.2	Type(s) de phénomène(s) d'inondation	
Altitude atteinte par l'eau (mNGF) :	0.2	Débordement de cours d'eau	<input type="checkbox"/> C
		Ruissellement/ Réseau EP	<input checked="" type="checkbox"/> C
		Remontée de nappe	<input type="checkbox"/> C
		Nom cours d'eau :

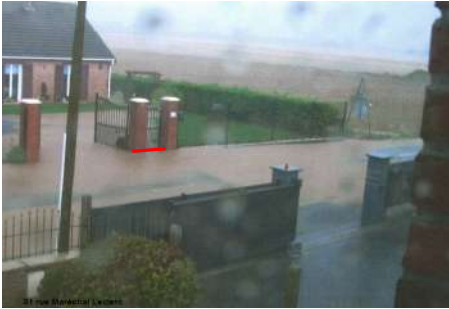
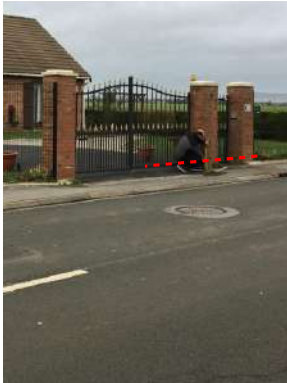
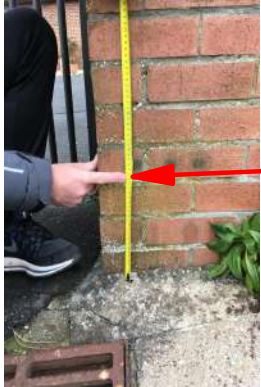
95			
CODIFICATION		Index du site : ZIC2014-1	Index du repère n° : 09_2014_004
		Photos site n° : ACHV_01	Photos repère n° : 2104_L.jpg / 2098_R.jpg
SOURCE DU REPÉRAGE			
Source :	<input checked="" type="checkbox"/>	Campagne de terrain	<input type="checkbox"/> Documents (étude, ouvrage,...)
Préciser : Témoignage (M. Routier DST Adjoint)			
Repérage	Date : 12/12/2019	Heure :	Service/organisme : Service/organisme : DH&E / DDTM_62
LOCALISATION DU SITE			
Département : 62			
Commune : ACHEVILLE			
Description du site :	Devant le N° 31 Rue Général Leclerc : niveau 25 cm / au pied du pilier droit du portail (photo).		
Coordonnées géographiques (L93) :			
X (m) :	691 993,63		
Y (m) :	7 031 901,18		
Photos d'ensemble du site :		Photos du repère / de la laisse de crue :

ALTIMÉTRIE ET NIVELLEMENT			
Référence :	Au sol sur le trottoir		Date de l'événement : 20/09/2014
Altitude de la référence (mNGF) :			Maximum de la crue (PHE) :
Hauteur par rapport à une référence (m) :	0.25		<input checked="" type="checkbox"/> Oui <input type="checkbox"/> Non
Altitude atteinte par l'eau (mNGF) :	0.25		Type(s) de phénomène(s) d'inondation
		Débordement de cours d'eau <input type="checkbox"/>	Nom cours d'eau :
		Ruissellement/ Réseau EP <input checked="" type="checkbox"/>	
		Remontée de nappe <input type="checkbox"/>
