Synthèse communale des inondations

Commune de GIVENCHY-EN-GOHELLE

DETERMINATION DES ALEAS D'INONDATION SUR LE TERRITOIRE DE LA SOUCHEZ

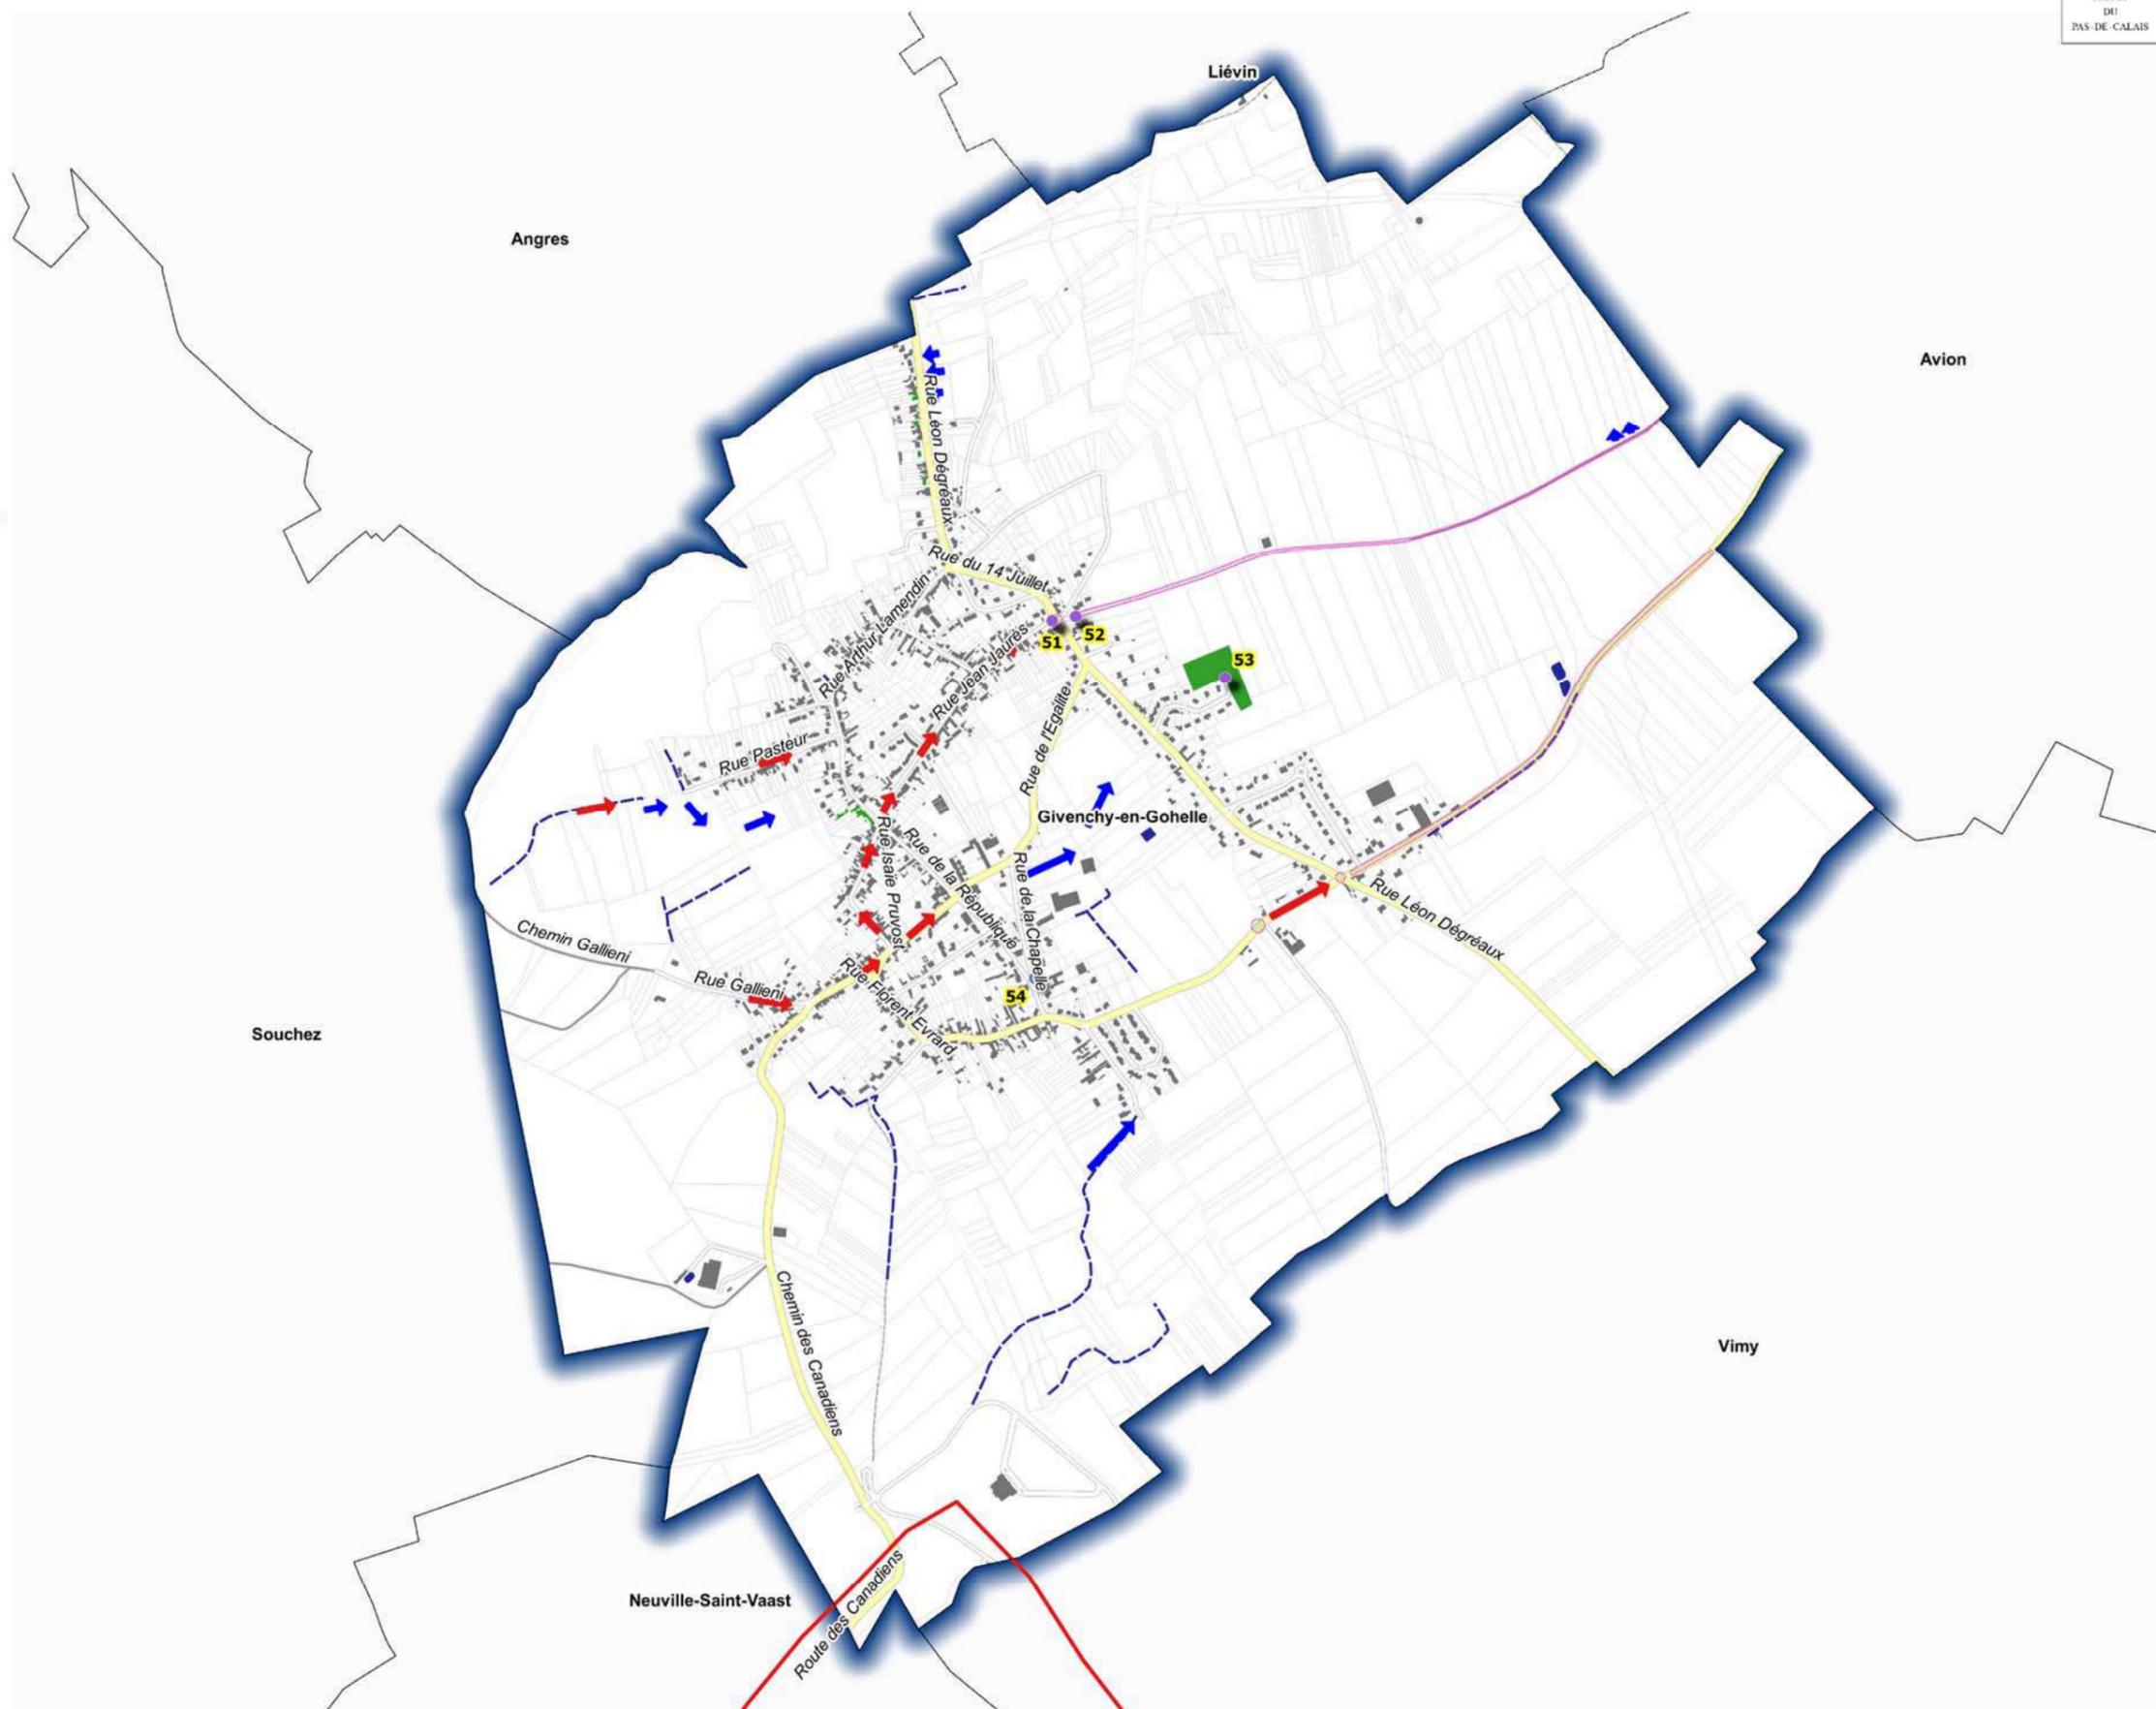
SYNTHESE DES DONNEES COLLECTEES

La cartographie suivante synthétise à l'échelle communale différents niveaux d'informations collectées au cours des enquêtes de DHE/PROLOG et SYMSAGEL à la suite des inondations du 31 mai et 07 juin 2016. On trouve sur cette carte notamment les éléments suivants :

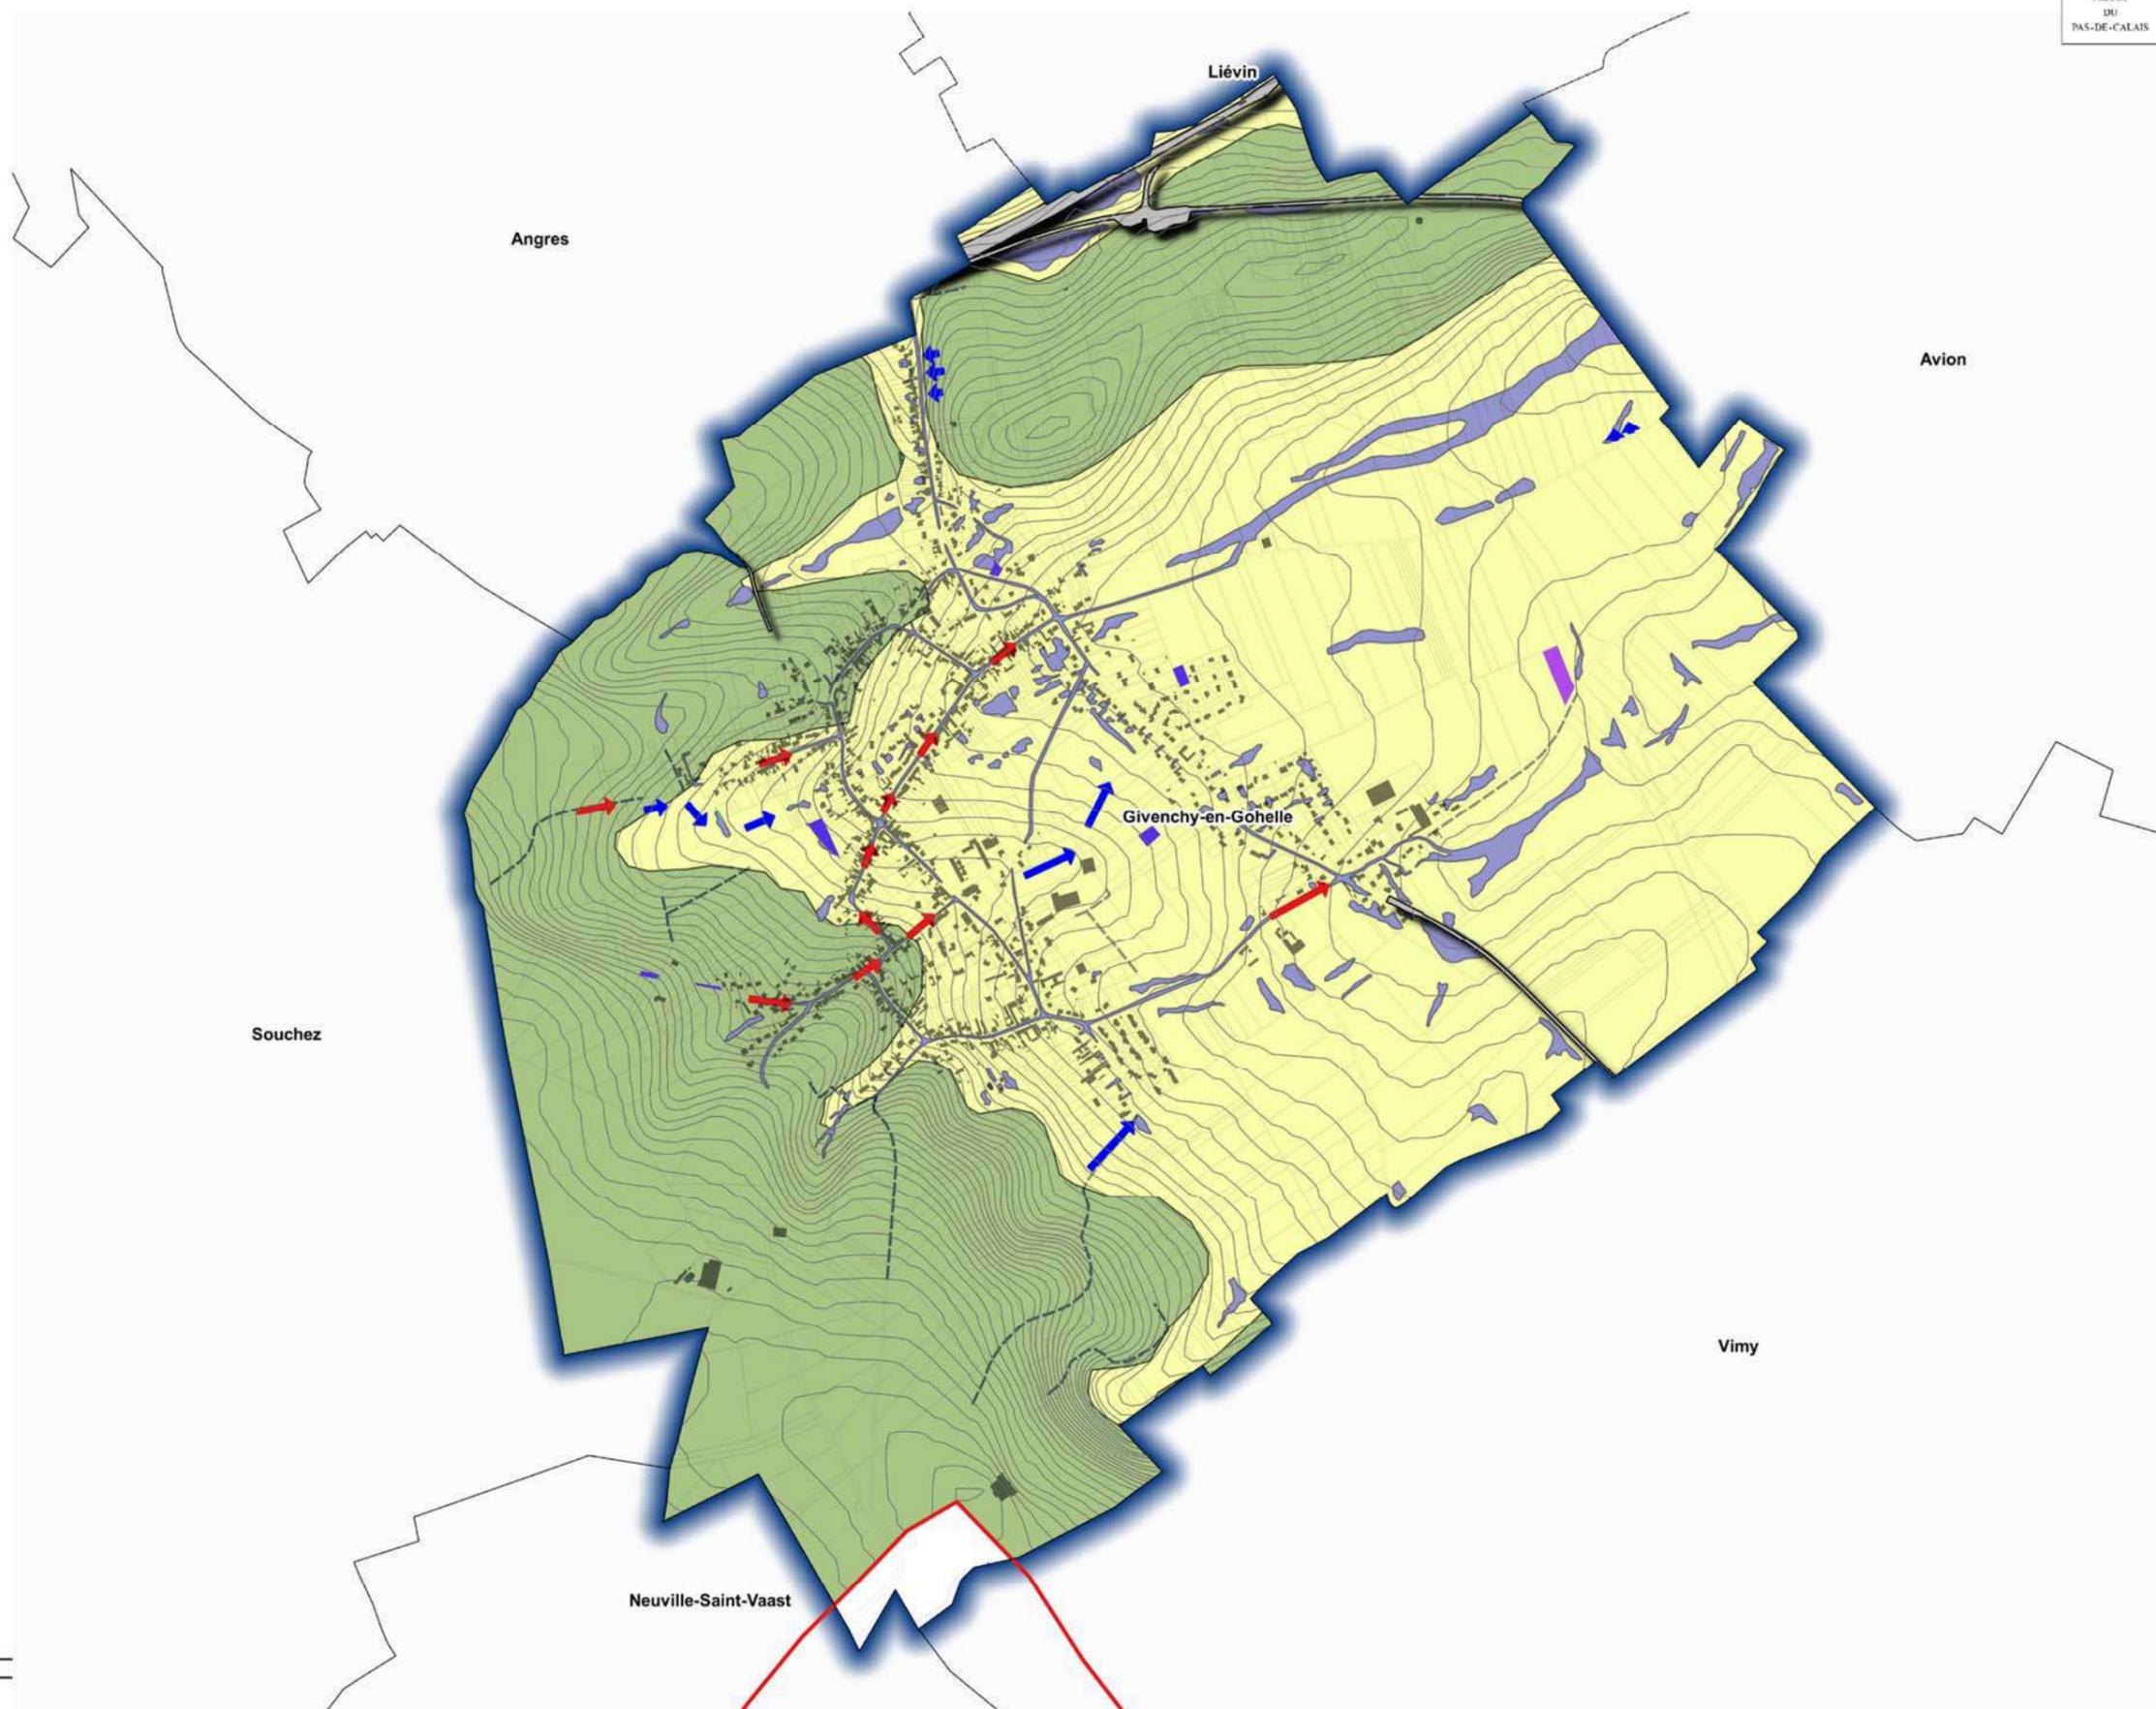
SYNTHESE DU FONCTIONNEMENT HYDRAULIQUE

La cartographie suivante est extraite de l'étude SLGRI et représente le fonctionnement hydraulique de la zone d'étude. Un zoom à l'échelle communale est proposé ci-après. Ce support permet de disposer d'une vision homogène et cohérente de l'ensemble des processus conduisant au phénomène d'inondation par ruissellement et débordement à l'échelle du bassin versant. On trouve sur cette carte notamment les éléments suivants :

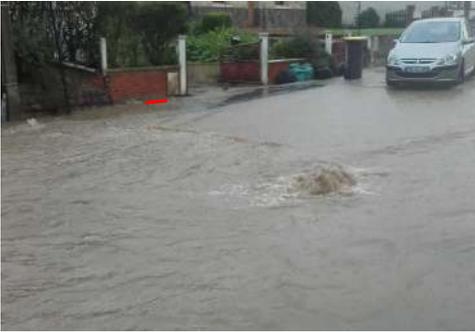
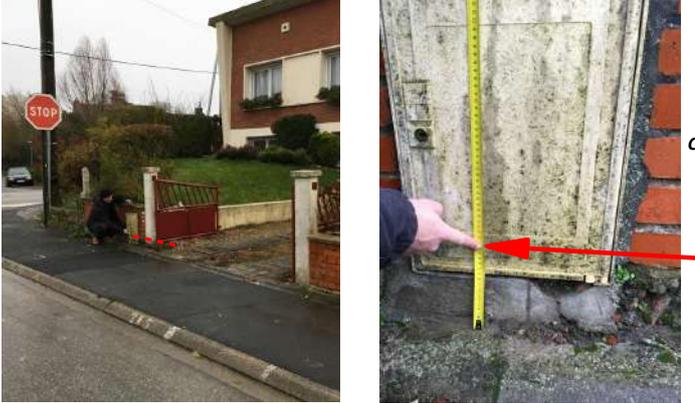
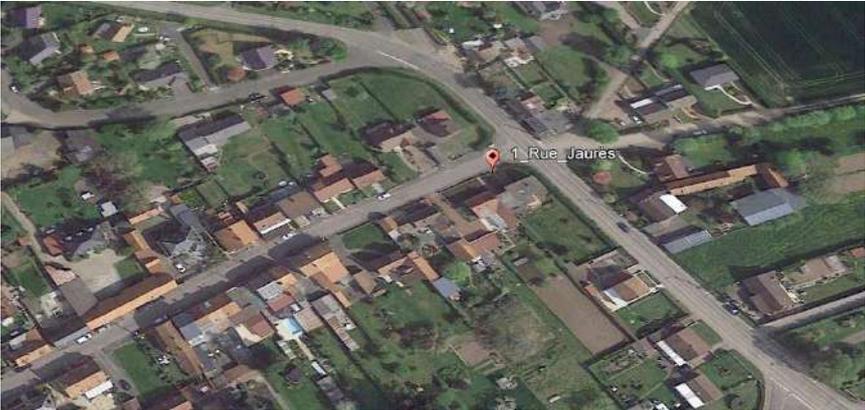
51			
CODIFICATION		Index du site : ZIC2016-2	Index du repère n° : 06_2016_046
		Photos site n° : GIV_01.jpg	Photos repère n° : 1828_L.jpg / 1827_R.jpg
SOURCE DU REPÉRAGE			
Source :	<input checked="" type="checkbox"/>	Campagne de terrain	<input type="checkbox"/> Documents (étude, ouvrage,...)
Préciser :	Repérage d'après photos et témoignage (DGS Mme.Courtois)		
Repérage	Date : 6/12/2019	Heure : PDV 17h26	Service/organisme : DH&E / DDTM52
LOCALISATION DU SITE			
Département : 62			
Commune : GIVENCHY-EN-GOHELLE			
Description du site :	Habitation 1 Rue Jean Jaurès à proximité de l'intersection avec la Rue Degreaux (Le calvaire). Niveau atteint 15 cm sur le trottoir à gauche du portail au droit du compteur électrique.		
Coordonnées géographiques (L93) :			
X (m) :	684 006,22		
Y (m) :	7 033 209,23		
Photos d'ensemble du site :		Photos du repère / de la laisse de crue :

ALTIMÉTRIE ET NIVELLEMENT			
Référence :	Au sol sur le trottoir		Date de l'événement : 07/06/2016
Altitude de la référence (mNGF) :			Maximum de la crue (PHE) : <input type="checkbox"/> Oui <input checked="" type="checkbox"/> Non
Hauteur par rapport à une référence (m) :	0.15		Type(s) de phénomène(s) d'inondation
Altitude atteinte par l'eau (mNGF) :	0.15		Débordement de cours d'eau <input type="checkbox"/>
			Nom cours d'eau :
			Ruissellement/ Réseau EP <input checked="" type="checkbox"/>
			Remontée de nappe <input type="checkbox"/>

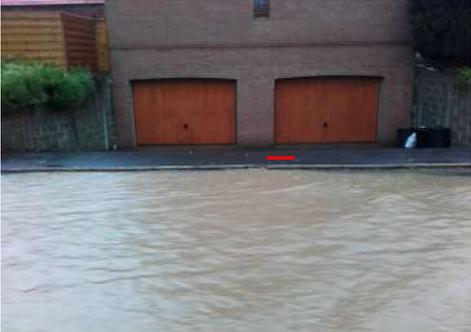
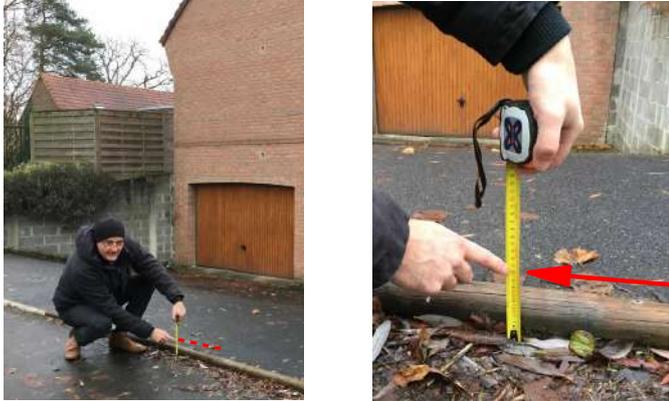
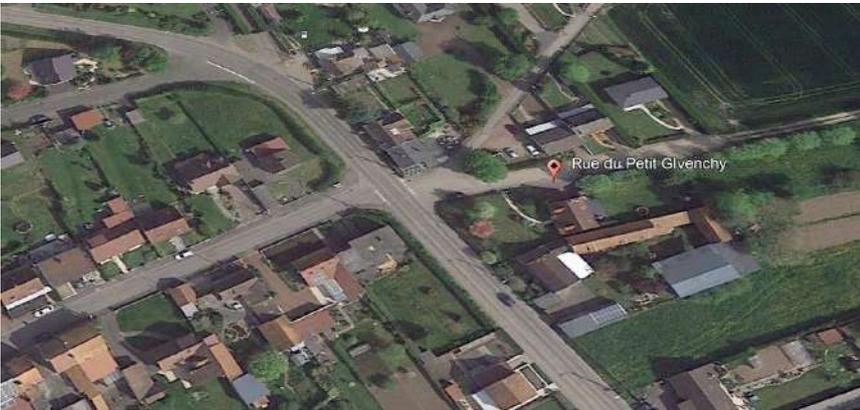
52			
CODIFICATION		Index du site : ZIC2016-2	Index du repère n° : 06_2016_047
		Photos site n° : GIV_02.jpg	Photos repère n° : 1830_L.jpg / 1829_R.jpg
SOURCE DU REPÉRAGE			
Source :	<input checked="" type="checkbox"/>	Campagne de terrain	<input type="checkbox"/> Documents (étude, ouvrage,...)
Préciser :	Repérage d'après photos et témoignage (DGS Mme.Courtois)		
Repérage	Date : 6/12/2019	Heure : PDV 16h52	Service/organisme : DH&E / DDTM52
LOCALISATION DU SITE			
Département : 62			
Commune : GIVENCHY-EN-GOHELLE			
Description du site :	Première maison Rue du petit Givenchy à droite du Calvaire. Niveau à retenir 5 cm de plus que la rehausse en bois du seuil de la pente du garage (photo) qui a été submergé plus tardivement. Le garage a été inondé par la suite.		
Coordonnées géographiques (L93) :			
X (m) :	684 056,97		
Y (m) :	7 033 218,18		
Photos d'ensemble du site :		Photos du repère / de la laisse de crue :

ALTIMÉTRIE ET NIVELLEMENT			
Référence :	Au sol devant la rehausse		Date de l'événement : 07/06/2016
Altitude de la référence (mNGF) :			Maximum de la crue (PHE) : <input type="checkbox"/> Oui <input checked="" type="checkbox"/> Non
Hauteur par rapport à une référence (m) :	0.1		Type(s) de phénomène(s) d'inondation
Altitude atteinte par l'eau (mNGF) :	0.1		Débordement de cours d'eau <input type="checkbox"/> <input type="checkbox"/> C
			Nom cours d'eau :
			Ruissellement/ Réseau EP <input checked="" type="checkbox"/> <input type="checkbox"/> C
			Remontée de nappe <input type="checkbox"/> <input type="checkbox"/> C

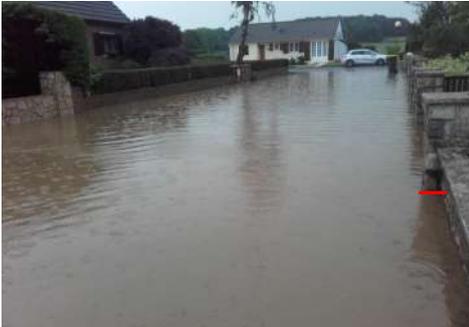
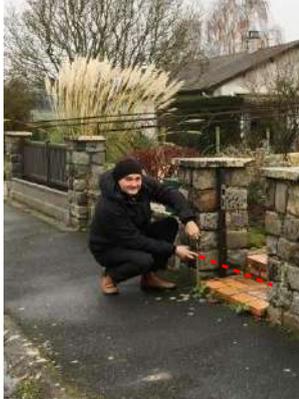
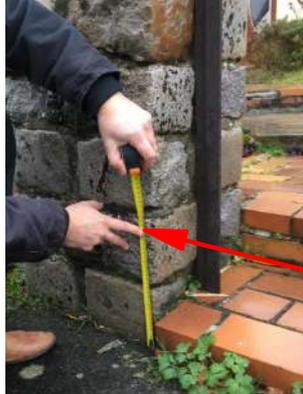
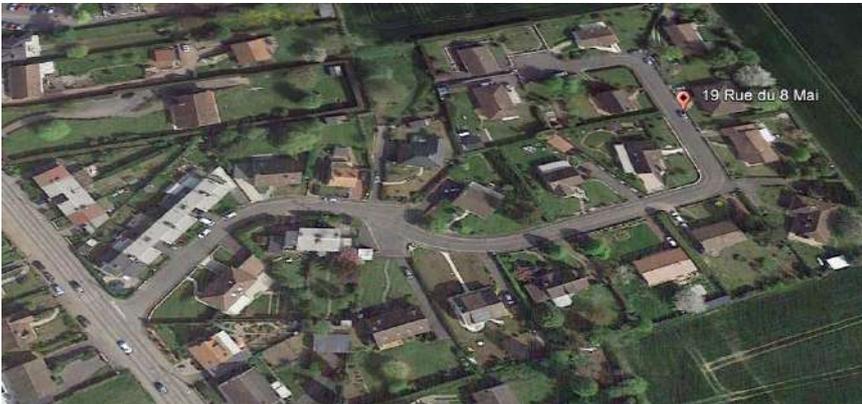
53			
CODIFICATION		Index du site : ZIC2016-2	Index du repère n° : 06_2016_048
		Photos site n° : GIV_03.jpg	Photos repère n° : 1832_L.jpg / 1831_R.jpg
SOURCE DU REPÉRAGE			
Source :	<input checked="" type="checkbox"/>	Campagne de terrain	<input type="checkbox"/> Documents (étude, ouvrage,...)
Préciser :	Repérage d'après photos et témoignage (DGS Mme.Courtois)		
Repérage	Date : 6/12/2019	Heure : PDV 17h40	Service/organisme : DH&E / DDTM52
LOCALISATION DU SITE			
Département : 62			
Commune : GIVENCHY-EN-GOHELLE			
Description du site :	Au 19 rue du 8 Mai : niveau 25 / au sol sur le trottoir devant la pierre gauche du portillon de la maison.		
Coordonnées géographiques (L93) :			
X (m) :	684 377,36		
Y (m) :	7 033 087,09		
Photos d'ensemble du site :		Photos du repère / de la laisse de crue :

ALTIMÉTRIE ET NIVELLEMENT			
Référence :	Au sol devant la rehausse		Date de l'événement : 07/06/2016

Altitude de la référence (mNGF) :			Maximum de la crue (PHE) : <input checked="" type="checkbox"/> Oui <input type="checkbox"/> Non
Hauteur par rapport à une référence (m) :	0.25		Type(s) de phénomène(s) d'inondation
Altitude atteinte par l'eau (mNGF) :	0.25		Débordement de cours d'eau <input type="checkbox"/>
			Ruissellement/ Réseau EP <input checked="" type="checkbox"/>
			Remontée de nappe <input type="checkbox"/>
			Nom cours d'eau :

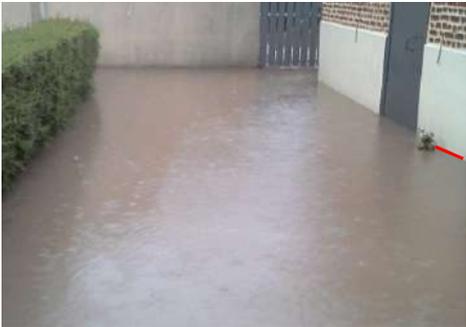
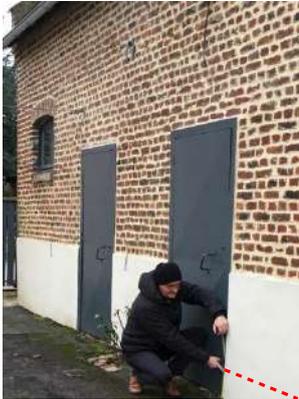
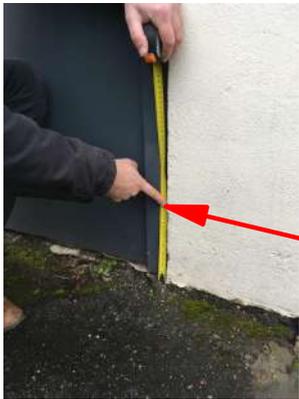
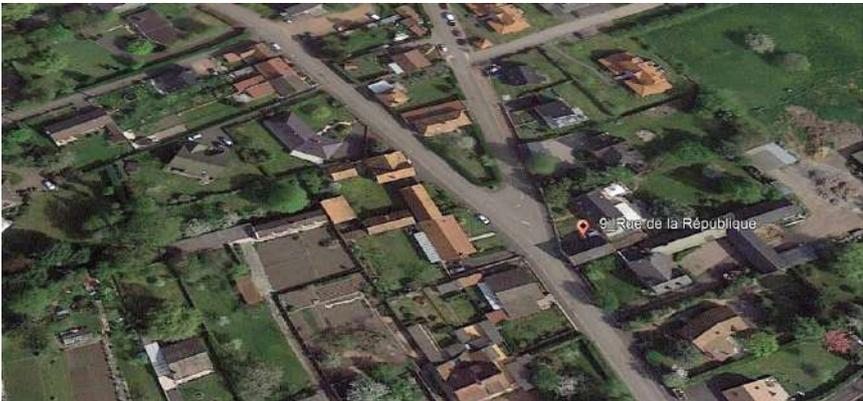
54			
CODIFICATION		Index du site : ZIC2015-1	Index du repère n° : 08_2015_001
		Photos site n° : GIV_04.jpg	Photos repère n° : 1834_L.jpg / 1833_R.jpg
SOURCE DU REPÉRAGE			
Source :	<input checked="" type="checkbox"/>	Campagne de terrain	<input type="checkbox"/> Documents (étude, ouvrage,...)
Préciser :	Repérage d'après photos et témoignage (DGS Mme.Courtois)		
Repérage	Date : 6/12/2019	Heure : PDV 17h27	Service/organisme : DH&E / DDTM52
LOCALISATION DU SITE			
Département : 62			
Commune : GIVENCHY-EN-GOHELLE			
Description du site :	Habitation au 9 Rue de la République. Niveau 20 cm / au sol sur la première porte de service du garage côté droit du portail.		
Coordonnées géographiques (L93) :			
X (m) :	683 969,19		
Y (m) :	7 032 442,31		
Photos d'ensemble du site :		Photos du repère / de la laisse de crue :

Référence :	Au sol		Date de l'événement : 13/08/2015
Altitude de la référence (mNGF) :			Maximum de la crue (PHE) : <input checked="" type="checkbox"/> Oui <input type="checkbox"/> Non
Hauteur par rapport à une référence (m) :	0.2		Type(s) de phénomène(s) d'inondation
Altitude atteinte par l'eau (mNGF) :	0.2		Débordement de cours d'eau <input type="checkbox"/> <input type="checkbox"/> C
			Nom cours d'eau :
			Ruissellement/ Réseau EP <input checked="" type="checkbox"/> <input type="checkbox"/> C
			Remontée de nappe <input type="checkbox"/> <input type="checkbox"/> C
