**Synthèse communale des inondations**

**Commune de HARNES**

# DETERMINATION DES ALEAS D'INONDATION SUR LE TERRITOIRE DE LA SOUCHEZ

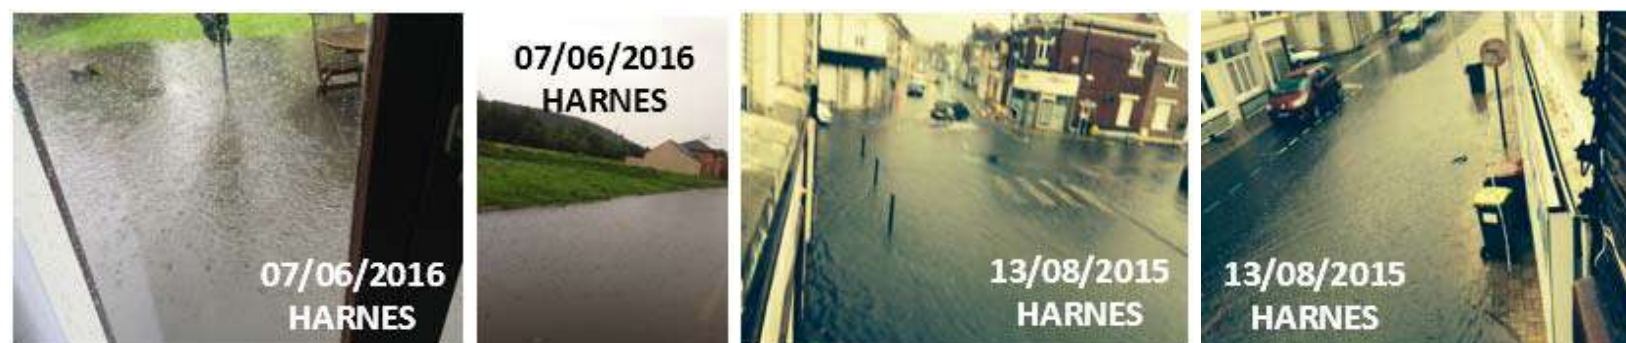
**SYNTHESE DES DONNEES COLLECTEES**

La cartographie suivante synthétise à l'échelle communale différents niveaux d'informations collectées au cours des enquêtes de DHE/PROLOG et SYMSAGEL à la suite des inondations du 31 mai et 07 juin 2016. On trouve sur cette carte notamment les éléments suivants :

<p>Repère de crues</p> <ul style="list-style-type: none"> <li>● 01/08/1998</li> <li>● 07/07/2001</li> <li>● 27/08/2002</li> <li>● 20/09/2014</li> <li>● 13/08/2015</li> <li>● 31/05/2016</li> <li>● 07/06/2016</li> <li>● 09/08/2018</li> </ul>	Localisation des repères de crue avec un code couleur précisant l'évènement de rattachement ( <b>exemple de la couleur pour 07 juin 2016</b> )
<p>■ Bâtiments déjà inondés</p>	Bâtiments déjà touchés par une inondation (source : SYMSAGEL)
<p>★ Embâcles (crues mai/juin 2016)</p>	Embâcles constatés lors des inondations du 31 mai et 07 juin 2016 (source : SYMSAGEL)
<p>Axes de ruissellement</p> <ul style="list-style-type: none"> <li>➔ Axe naturel</li> <li>➔ Axe anthropique</li> </ul>	Axes de ruissellement naturel ou anthropique issus des enquêtes de terrain de DHE (2016) et SYMSAGEL
<p>Zones inondées</p> <ul style="list-style-type: none"> <li>▨ débordement de cours d'eau</li> <li>▨ débordement de réseau</li> <li>▨ remontée de nappe</li> <li>▨ ruissellement</li> </ul>	<p>Zones déjà inondées par le passé avec une trame/couleur spécifique selon l'origine de l'inondation</p> <p><i>Nota : on ne retrouvera pas sur chaque commune tous les types d'inondation</i></p>

<p>Cours d'eau</p> <ul style="list-style-type: none"> <li>— Contrôlé</li> <li>--- Intermittent</li> <li>— Permanent</li> </ul>	Cette couche a été produite dans le cadre de l'étude SLGRI de 2016 (source : DHE), à la suite du constat que le réseau hydrographique n'était pas toujours parfaitement positionné. La partie « cours d'eau » contrôlé correspond à la partie canalisée de la Souchez ou sous gestion de VNF.

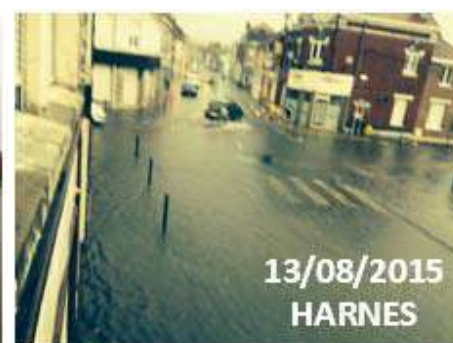
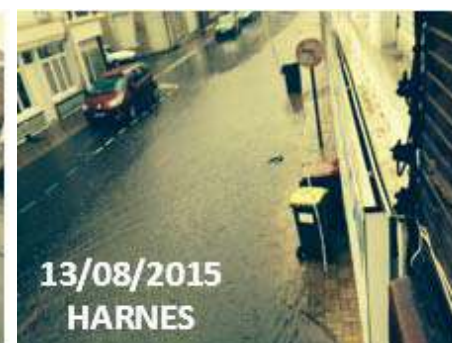
SYNTHESE DU FONCTIONNEMENT HYDRAULIQUE

La cartographie suivante est extraite de l'étude SLGRI et représente le fonctionnement hydraulique de la zone d'étude. Un zoom à l'échelle communale est proposé ci-après. Ce support permet de disposer d'une vision homogène et cohérente de l'ensemble des processus conduisant au phénomène d'inondation par ruissellement et débordement à l'échelle du bassin versant. On trouve sur cette carte notamment les éléments suivants :

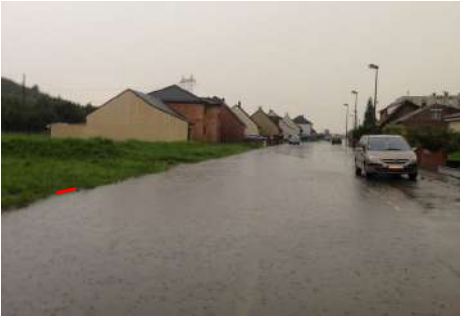
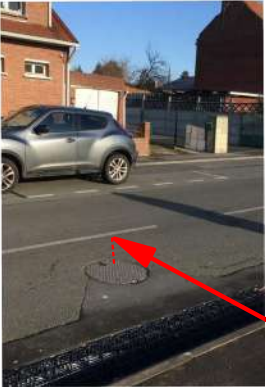
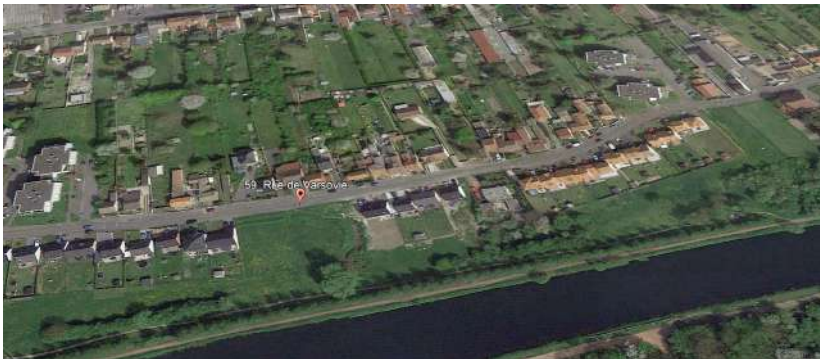
<b>ALTIMÉTRIE ET NIVELLEMENT</b>			
Référence :	Plaque au sol sur voirie	Date de l'événement :	31/05/2016
Altitude de la référence (mNGF) :		Maximum de la crue (PHE) :	<input type="checkbox"/> Oui <input checked="" type="checkbox"/> Non
Hauteur par rapport à une référence (m) :	0.25	Type(s) de phénomène(s) d'inondation	
Altitude atteinte par l'eau (mNGF) :	0.25	Débordement de cours d'eau	<input type="checkbox"/> Non <input type="checkbox"/> Oui
		Ruissellement/ Réseau EP	<input checked="" type="checkbox"/> Oui <input type="checkbox"/> Non
		Remontée de nappe	<input checked="" type="checkbox"/> Oui <input type="checkbox"/> Non
		Nom cours d'eau :

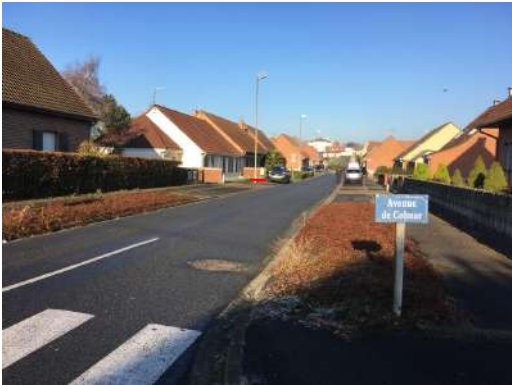
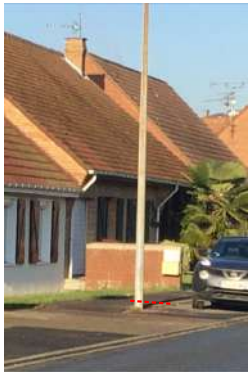
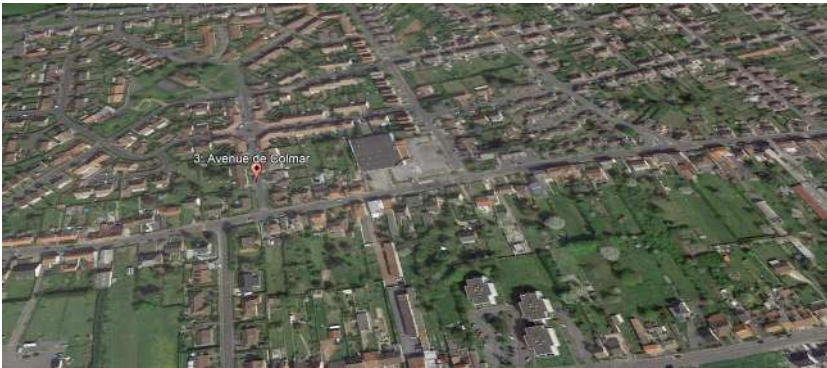
Référence :	Sol sur le trottoir	Date de l'événement :	13/08/2015
Altitude de la référence (mNGF) :		Maximum de la crue (PHE) :	<input type="checkbox"/> Oui <input checked="" type="checkbox"/> Non
Hauteur par rapport à une référence (m) :	0.2	Type(s) de phénomène(s) d'inondation	
Altitude atteinte par l'eau (mNGF) :	0.2	Débordement de cours d'eau	<input type="checkbox"/> Oui <input type="checkbox"/> Non
		Ruissellement/ Réseau EP	<input checked="" type="checkbox"/> Oui <input type="checkbox"/> Non
		Remontée de nappe	<input type="checkbox"/> Oui <input type="checkbox"/> Non
		Nom cours d'eau :

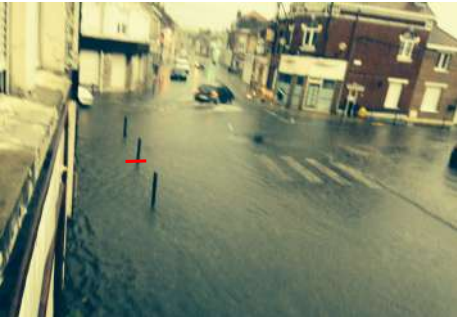
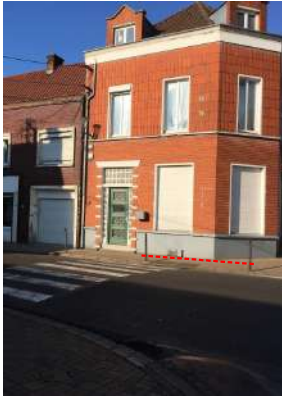
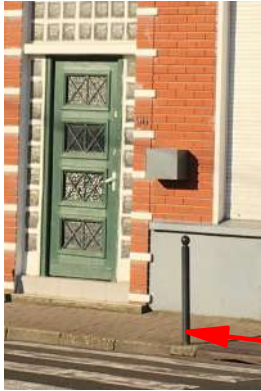
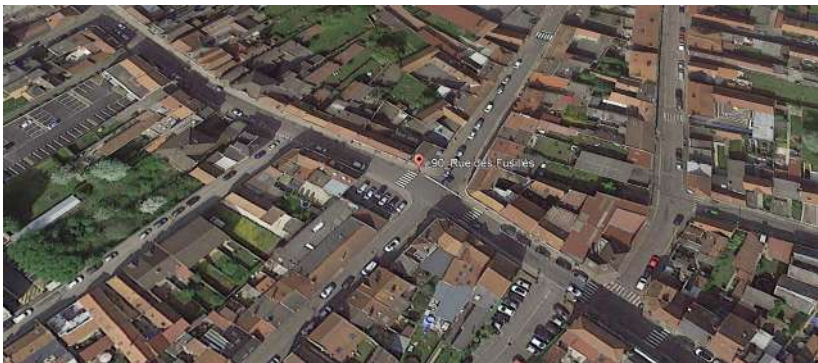
Référence :	Fil de l'eau du trottoir	Date de l'événement :	13/08/2015
Altitude de la référence (mNGF) :		Maximum de la crue (PHE) :	<input checked="" type="checkbox"/> Oui <input type="checkbox"/> Non
Hauteur par rapport à une référence (m) :	0.25	Type(s) de phénomène(s) d'inondation	
Altitude atteinte par l'eau (mNGF) :	0.25	Débordement de cours d'eau	<input type="checkbox"/> Non
		Ruissellement/ Réseau EP	<input checked="" type="checkbox"/> Oui
		Remontée de nappe	<input type="checkbox"/> Non
		Nom cours d'eau :

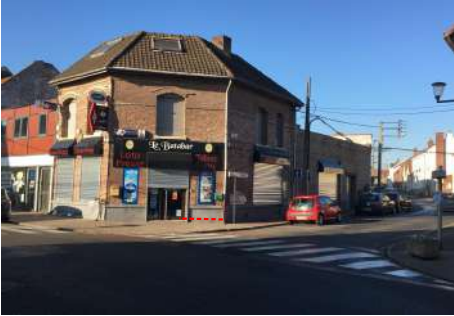
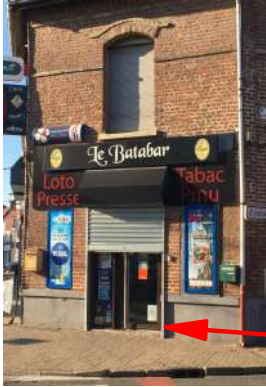
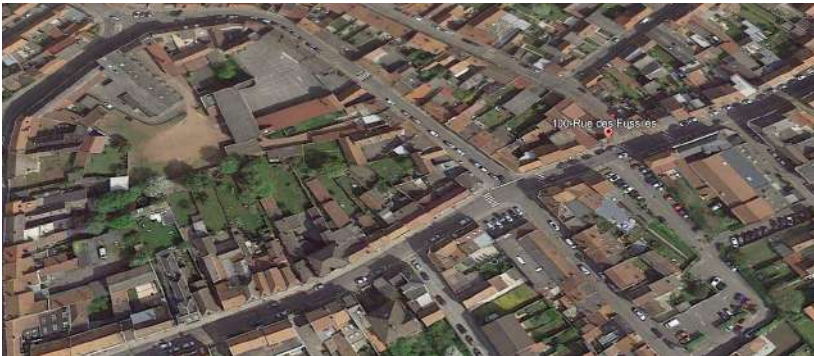
Référence :	Sol sur le trottoir	Date de l'événement :	31/05/2016
Altitude de la référence (mNGF) :		Maximum de la crue (PHE) :	<input type="checkbox"/> Oui <input checked="" type="checkbox"/> Non
Hauteur par rapport à une référence (m) :	0.1	Type(s) de phénomène(s) d'inondation	
Altitude atteinte par l'eau (mNGF) :	0.1	Débordement de cours d'eau	<input type="checkbox"/> c Nom cours d'eau :
		Ruissellement/ Réseau EP	<input checked="" type="checkbox"/> c
		Remontée de nappe	<input type="checkbox"/> c
