Synthèse communale des inondations

Commune de LOOS-EN-GOHELLE

DETERMINATION DES ALEAS D'INONDATION SUR LE TERRITOIRE DE LA SOUCHEZ

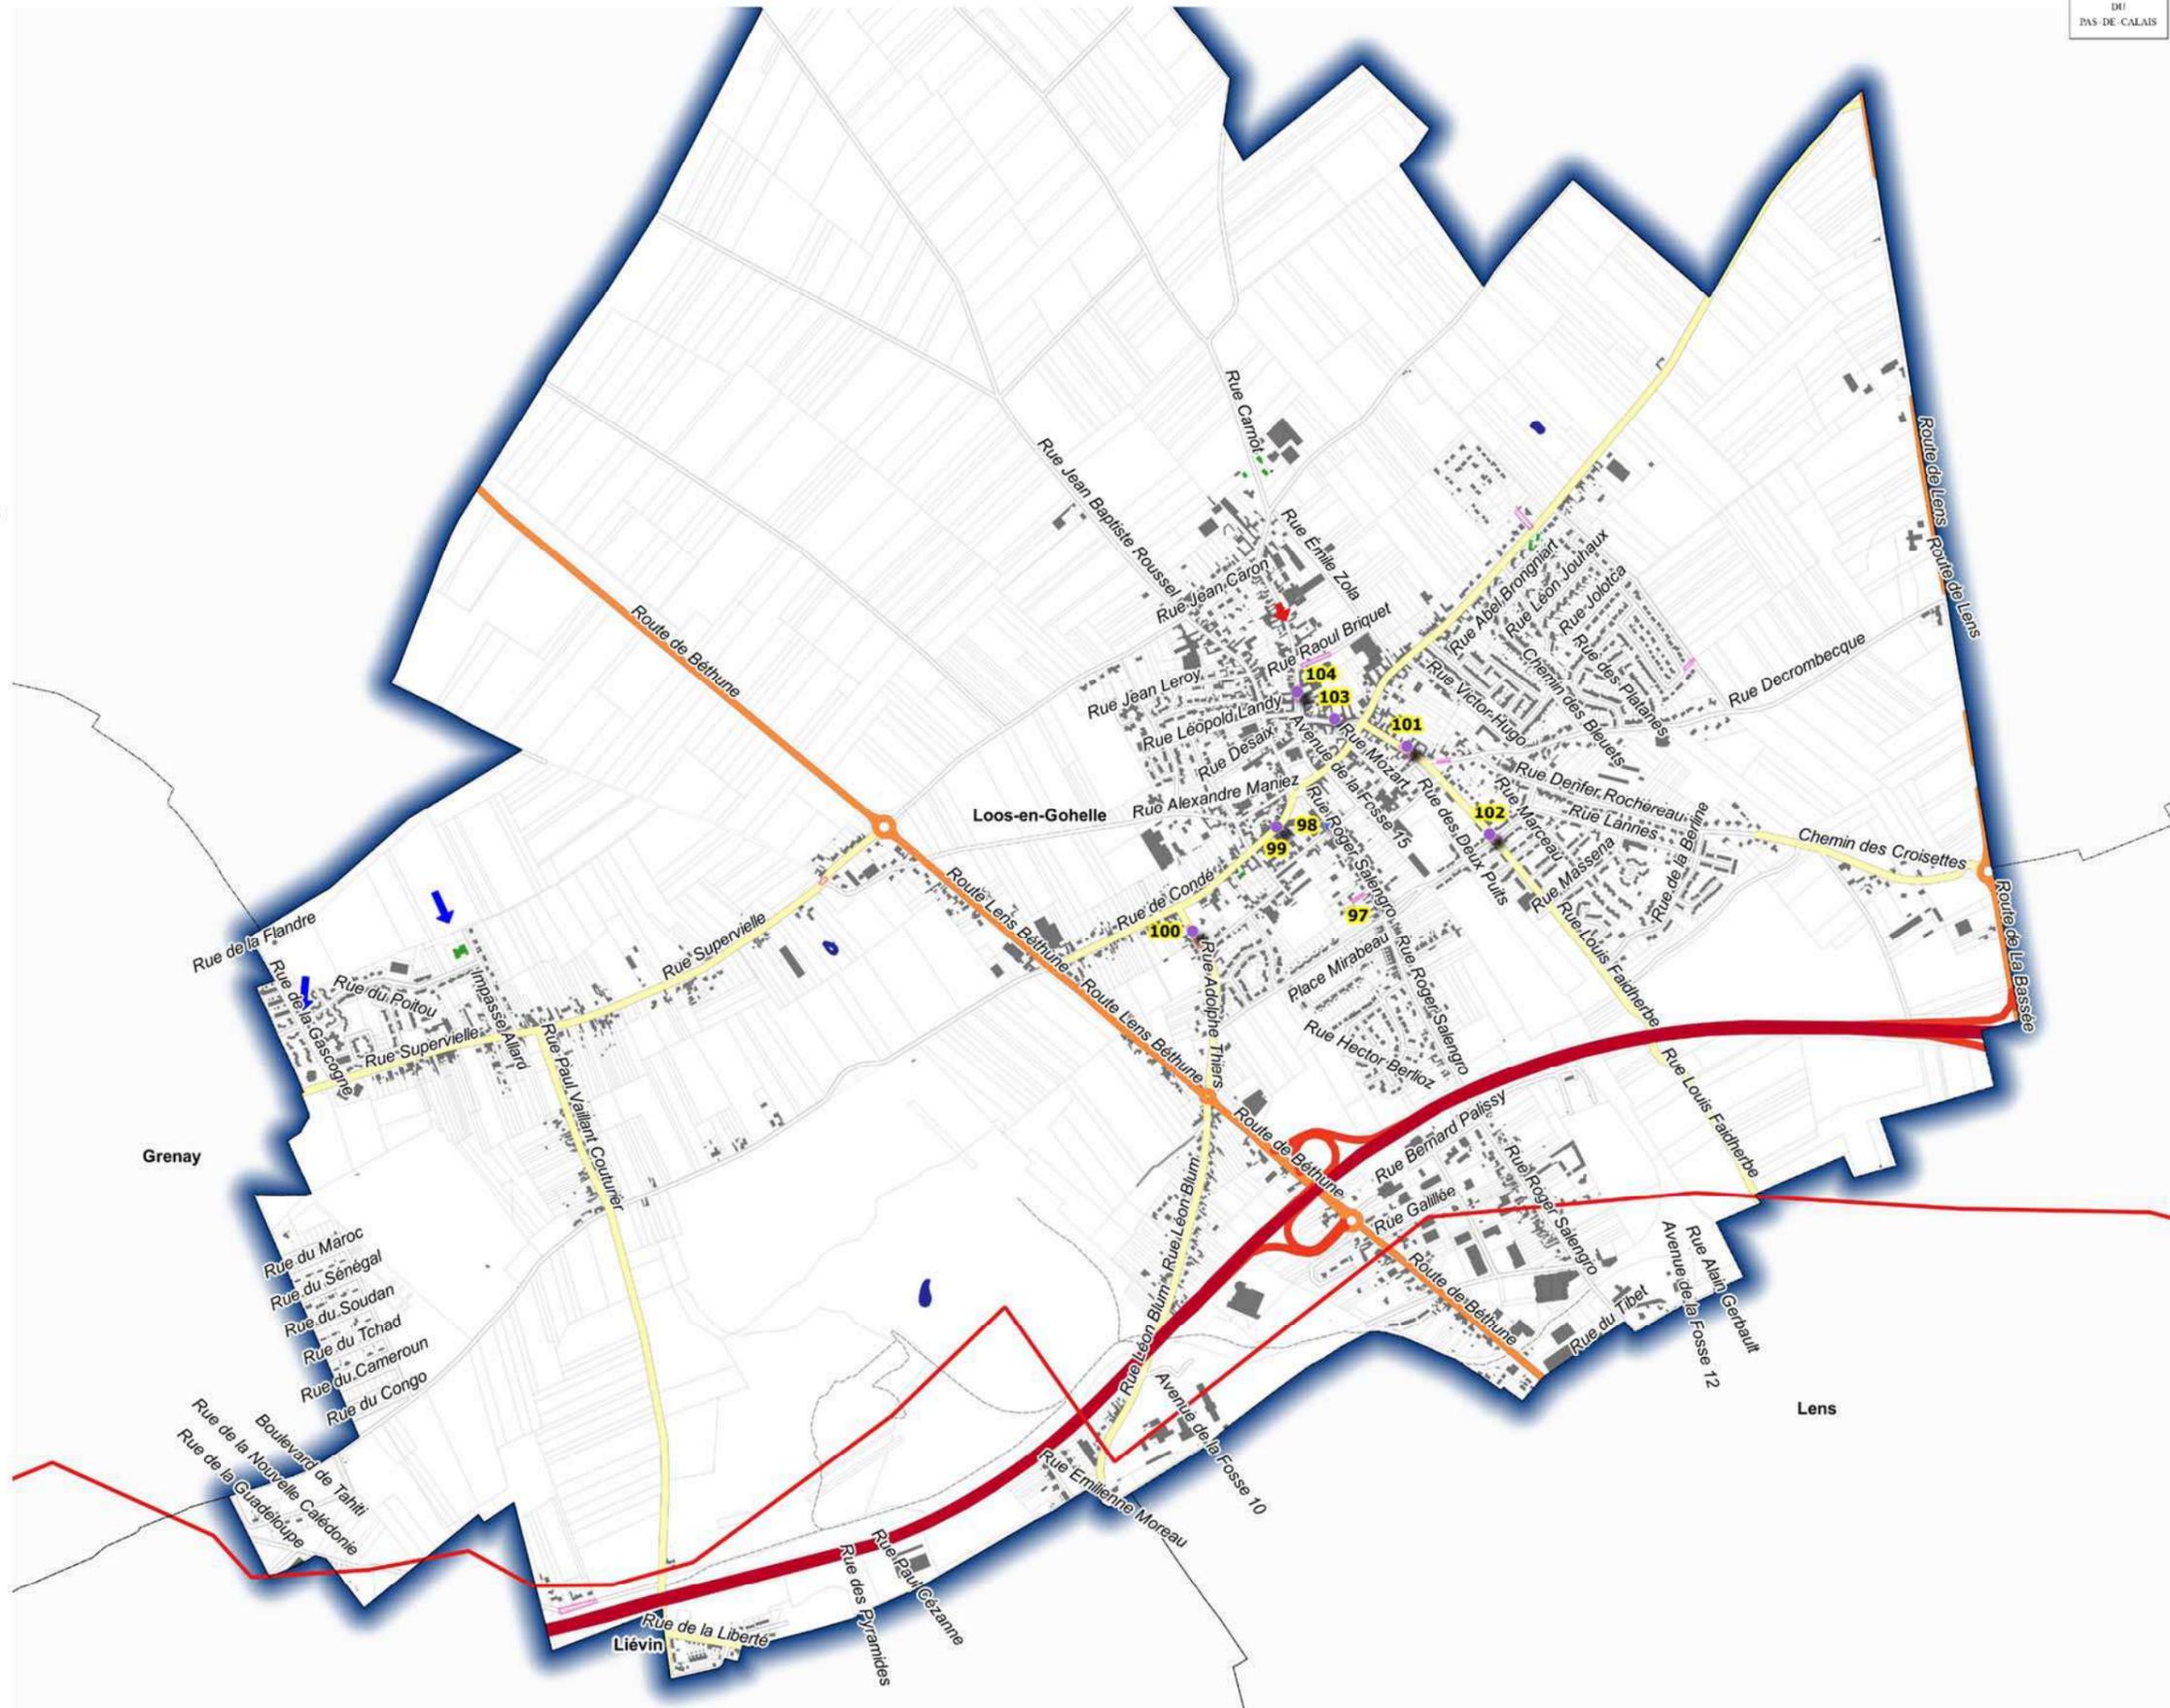
SYNTHESE DES DONNEES COLLECTEES

La cartographie suivante synthétise à l'échelle communale différents niveaux d'informations collectées au cours des enquêtes de DHE/PROLOG et SYMSAGEL à la suite des inondations du 31 mai et 07 juin 2016. On trouve sur cette carte notamment les éléments suivants :

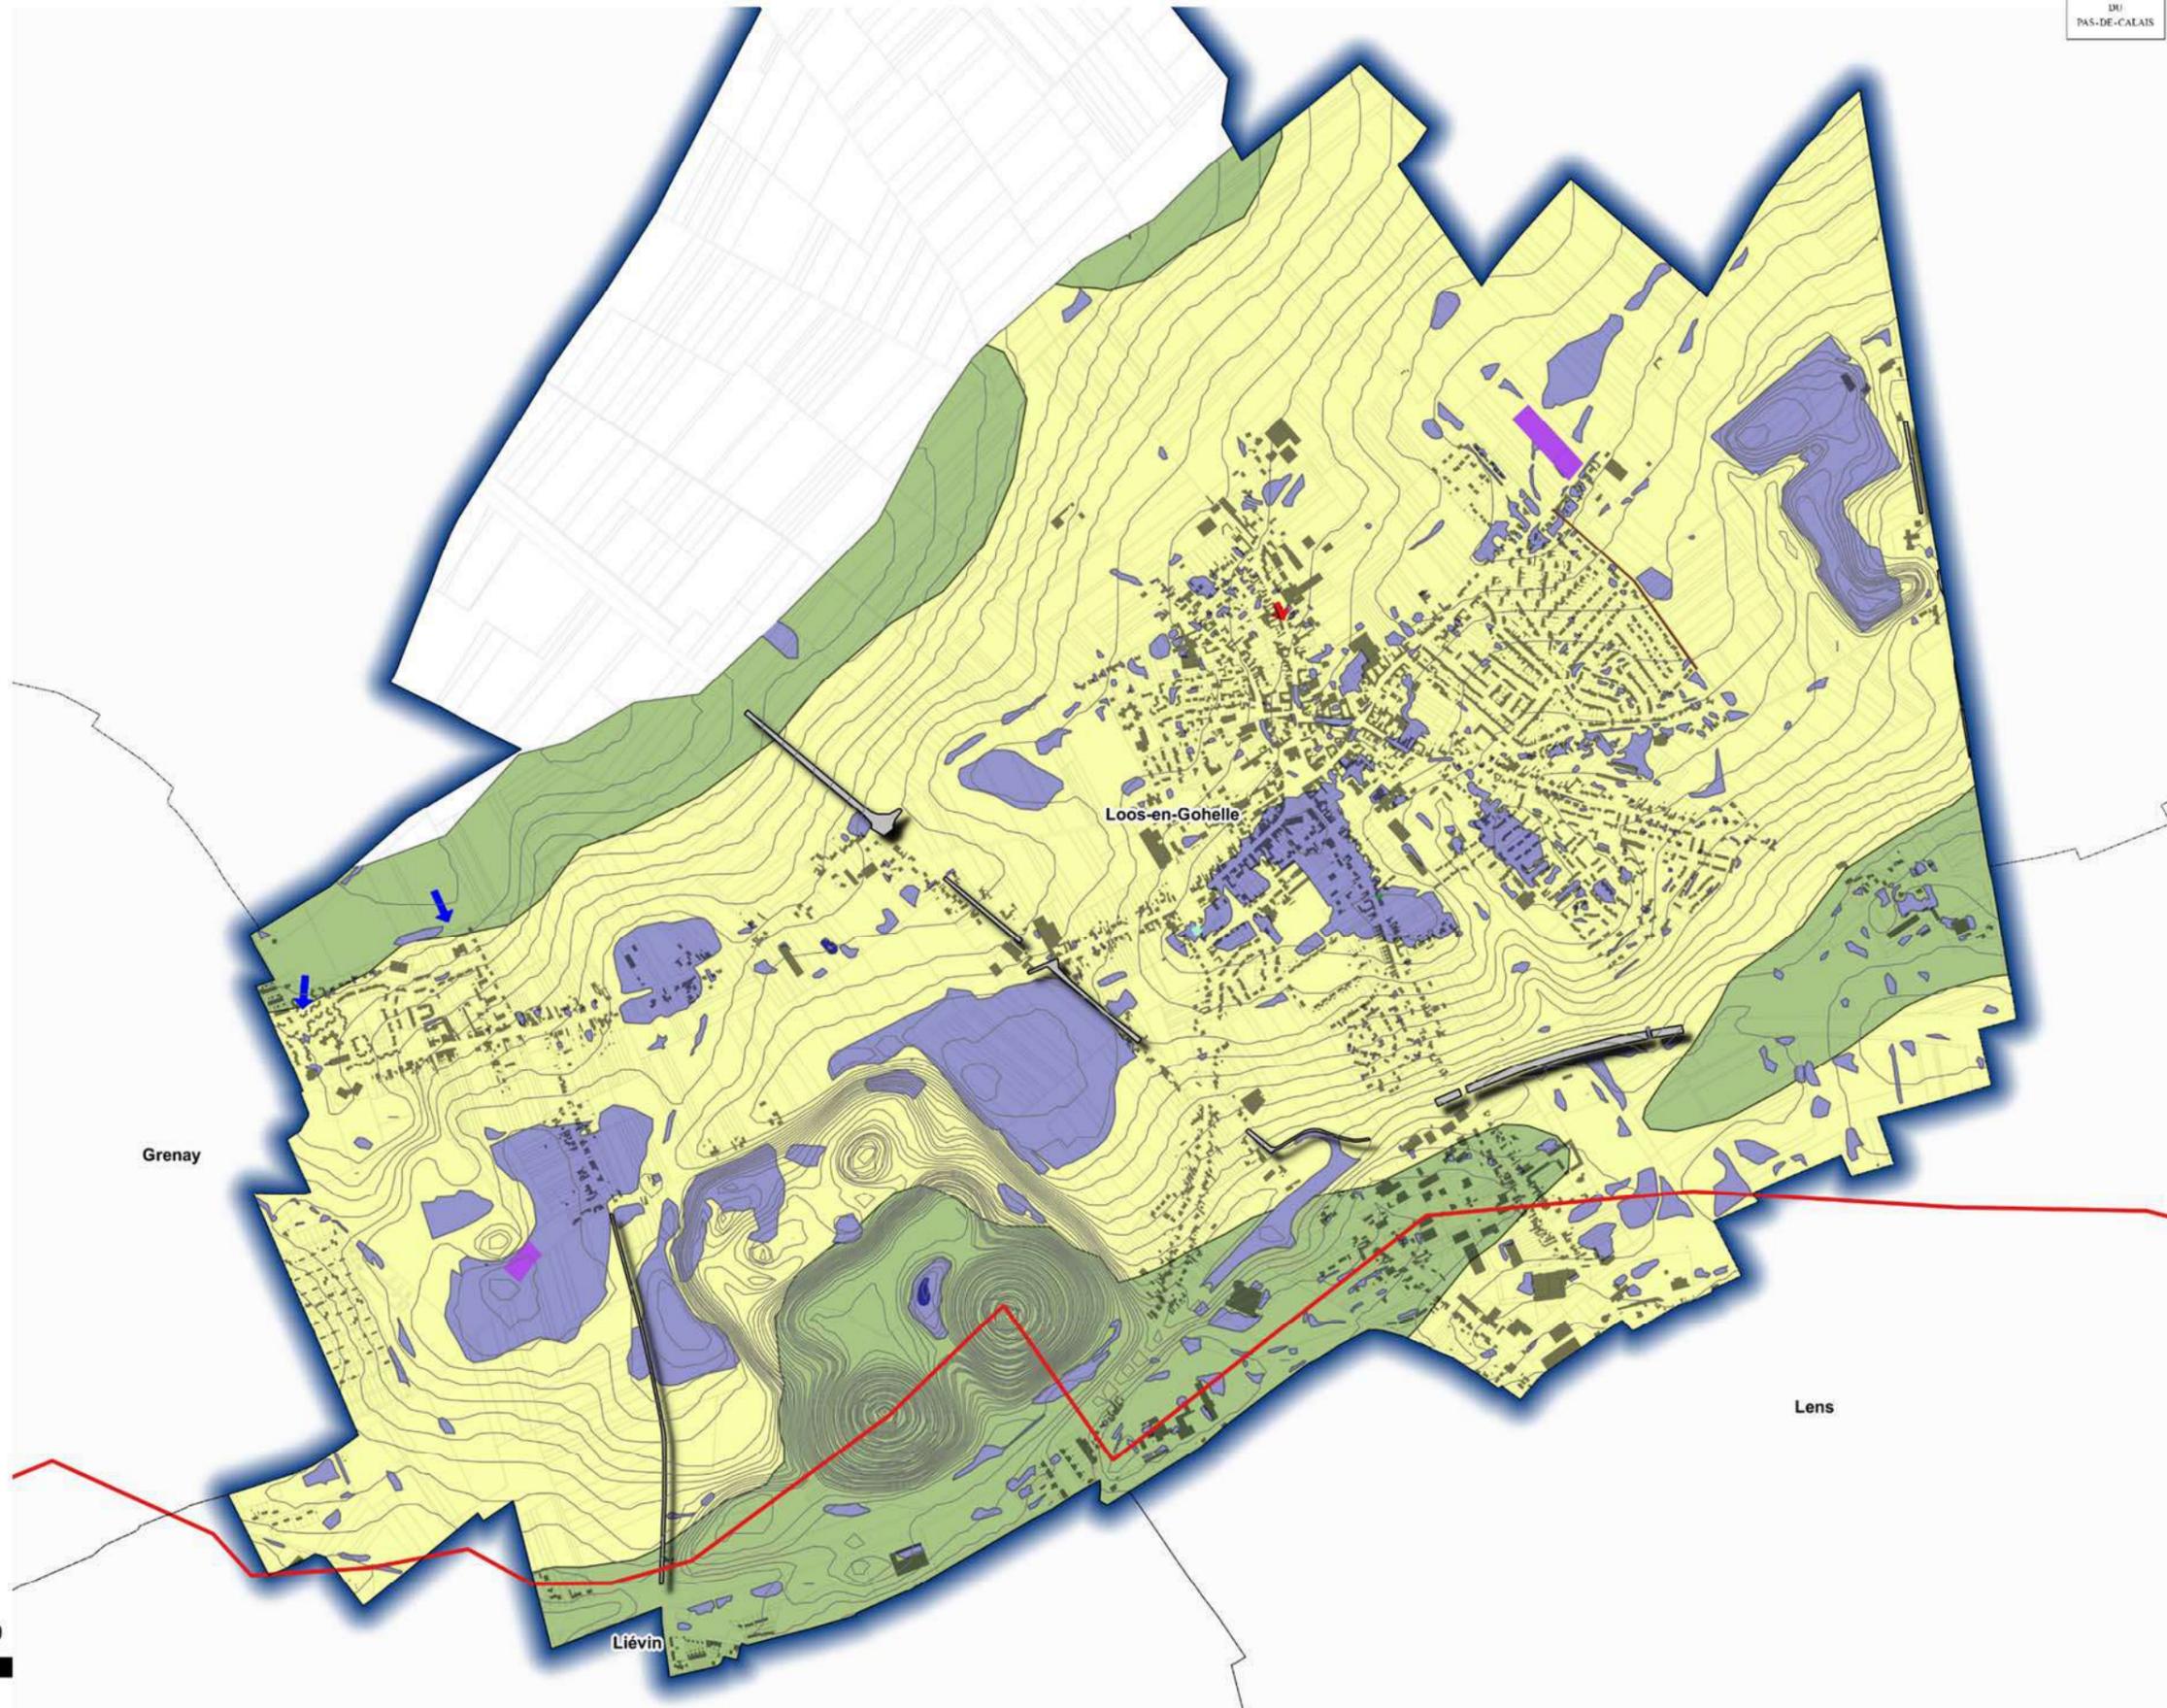
SYNTHESE DU FONCTIONNEMENT HYDRAULIQUE

La cartographie suivante est extraite de l'étude SLGRI et représente le fonctionnement hydraulique de la zone d'étude. Un zoom à l'échelle communale est proposé ci-après. Ce support permet de disposer d'une vision homogène et cohérente de l'ensemble des processus conduisant au phénomène d'inondation par ruissellement et débordement à l'échelle du bassin versant. On trouve sur cette carte notamment les éléments suivants :

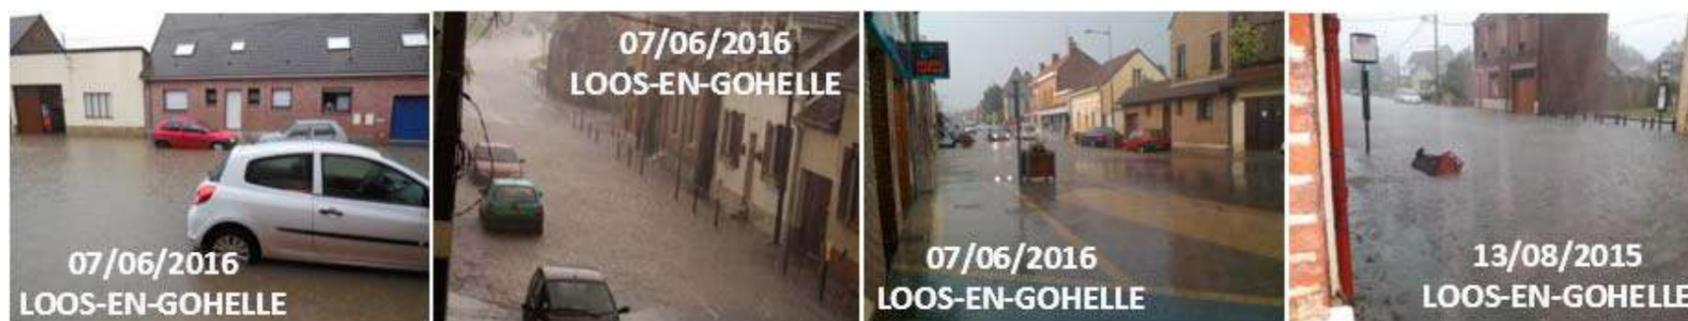
ID	Date de l'évènement	PHE	Origine de l'inondation	Cours_eau
97	13/08/2015	Oui	Ruissellement/ Réseau EP	
98	13/08/2015	Oui	Ruissellement/ Réseau EP	
99	07/06/2016	Non	Ruissellement/ Réseau EP	
100	07/06/2016	Non	Ruissellement/ Réseau EP	
101	07/06/2016	Non	Ruissellement/ Réseau EP	
102	07/06/2016	Oui	Ruissellement/ Réseau EP	
103	07/06/2016	Non	Ruissellement/ Réseau EP	
104	07/06/2016	Non	Ruissellement/ Réseau EP

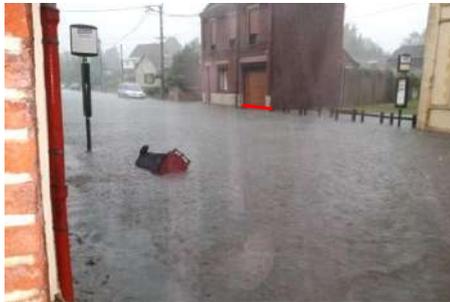
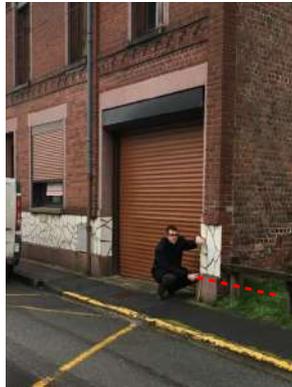
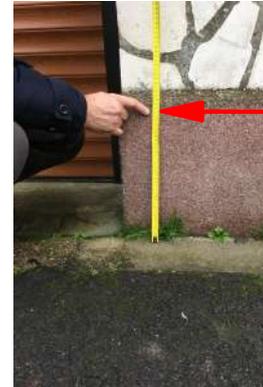
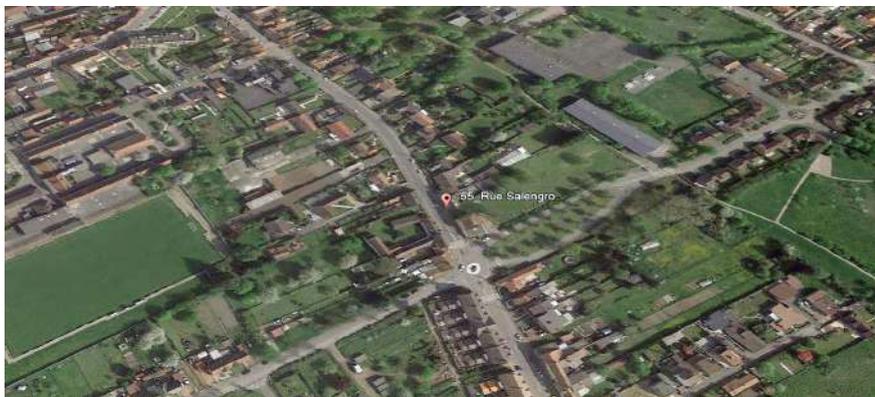
Devant le N° 55 Rue Salengro : niveau 35 cm / au sol sur le trottoir repéré sur le pilier droit de la porte du garage (photo).

Hauteur par rapport à une référence (m) : 0.35

13/08/2015

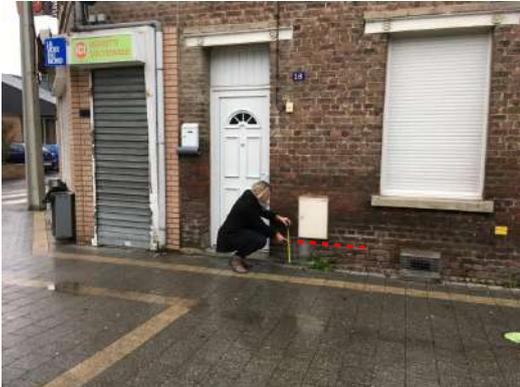
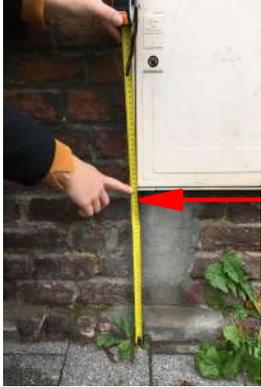
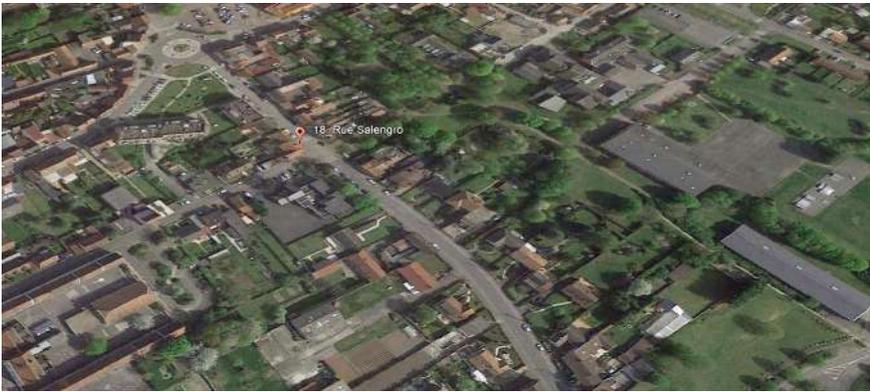
98			
CODIFICATION		Index du site : ZIC2015-1	Index du repère n° : 08_2015_004
		Photos site n° : IMG_2016_L.jpg	Photos repère n° : IMG_2017_R.jpg
SOURCE DU REPÉRAGE			
Source :	<input checked="" type="checkbox"/> Campagne de terrain	<input type="checkbox"/> Documents (étude, ouvrage,...)	
Préciser : Témoignage (M. Caron DST)			
Repérage	Date : 11/12/2019	Heure :	Service/organisme : Service/organisme : DH&E
LOCALISATION DU SITE			
Département : 62			
Commune : LOOS-EN-GOHELLE			
Description du site :	18 Rue Salengro : niveau 30 cm / au sol sur le trottoir sous le compteur à droite de la porte (photo). Le secteur a été également inondé en juin 2009 avec des pompages dans la cave.		
Coordonnées géographiques (L93) :			
X (m) :	685 317,91		
Y (m) :	7 039 896,91		
Photos d'ensemble du site :		Photos du repère / de la laisse de crue :

Référence :	Au sol sur le trottoir	Date de l'événement :	13/08/2015
Altitude de la référence (mNGF) :		Maximum de la crue (PHE) :	<input checked="" type="checkbox"/> Oui <input type="checkbox"/> Non
Hauteur par rapport à une référence (m) :	0.3	Type(s) de phénomène(s) d'inondation	
Altitude atteinte par l'eau (mNGF) :	0.3	Débordement de cours d'eau	<input type="checkbox"/> Non
		Ruissellement/ Réseau EP	<input checked="" type="checkbox"/> Oui
		Remontée de nappe	<input type="checkbox"/> Non
		Nom cours d'eau :

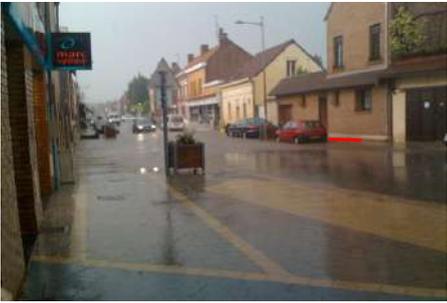
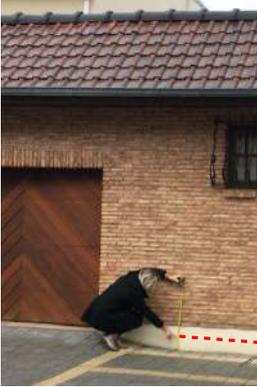
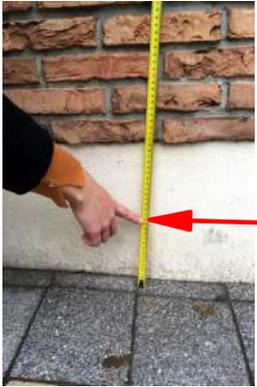
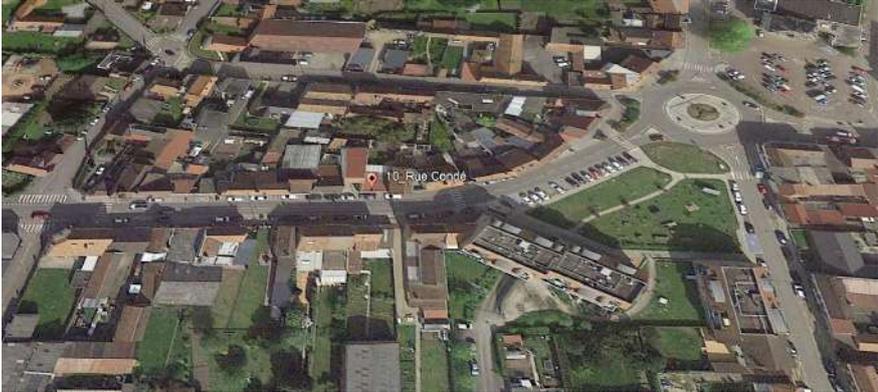
99			
CODIFICATION		Index du site : ZIC2016-2	Index du repère n° : 06_2016_081
		Photos site n° : LOO_GOH_02	Photos repère n° : 2019_L.jpg / 2018_R.jpg
SOURCE DU REPÉRAGE			
Source :	<input checked="" type="checkbox"/>	Campagne de terrain	<input type="checkbox"/>
			Documents (étude, ouvrage,...)
Préciser : Témoignage (M. Caron DST)			
Repérage	Date : 11/12/2019	Heure :	Service/organisme : Service/organisme : DH&E
LOCALISATION DU SITE			
Département : 62			
Commune : LOOS-EN-GOHELLE			
Description du site :	Devant le N° 10 Rue Condé : niveau 15 cm / au sol sur le trottoir à droite du garage (photo).		
Coordonnées géographiques (L93) :			
X (m) :	685 187,32		
Y (m) :	7 039 892,65		
Photos d'ensemble du site :		Photos du repère / de la laisse de crue :

ALTIMÉTRIE ET NIVELLEMENT			
Référence :	Au sol sur le trottoir		Date de l'événement : 07/06/2016

Altitude de la référence (mNGF) :			Maximum de la crue (PHE) :
Hauteur par rapport à une référence (m) :	0.15		<input type="checkbox"/> Oui <input checked="" type="checkbox"/> Non
Altitude atteinte par l'eau (mNGF) :	0.15		Type(s) de phénomène(s) d'inondation
			Débordement de cours d'eau <input type="checkbox"/>
			Nom cours d'eau :
			Ruissellement/ Réseau EP <input checked="" type="checkbox"/>
			Remontée de nappe <input type="checkbox"/>

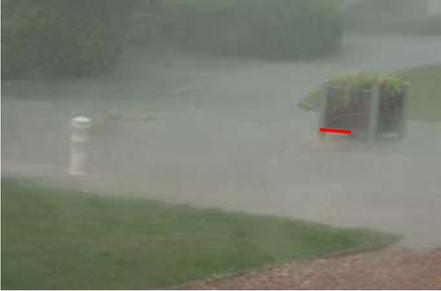
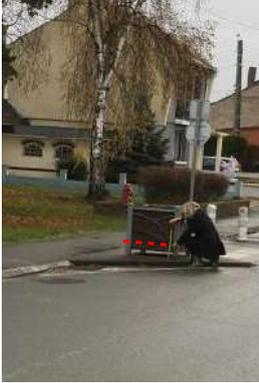
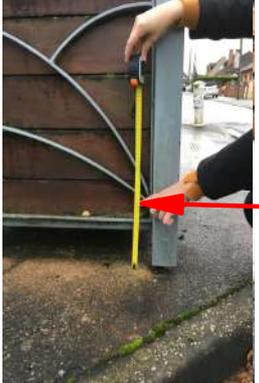
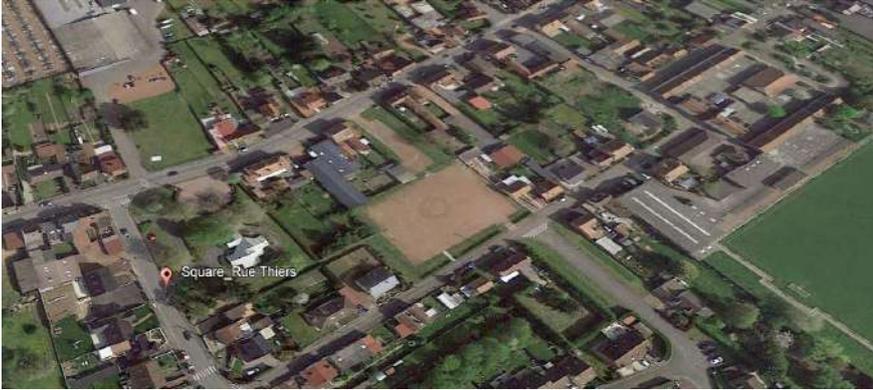
100			
CODIFICATION		Index du site : ZIC2016-2	Index du repère n° : 06_2016_082
		Photos site n° : LOO_GOH_03	Photos repère n° : 2021_L.jpg / 2020_R.jpg
SOURCE DU REPÉRAGE			
Source :	<input checked="" type="checkbox"/> Campagne de terrain	<input type="checkbox"/> Documents (étude, ouvrage,...)	
	Préciser : Témoignage (M. Caron DST)		
Repérage	Date : 11/12/2019	Heure :	Service/organisme : Service/organisme : DH&E
LOCALISATION DU SITE			
Département : 62			
Commune : LOOS-EN-GOHELLE			
Description du site :	Square Rue Thiers devant le Local Club : niveau 20 cm / au sol sur le trottoir sur la jardinière (photo).		
Coordonnées géographiques (L93) :			
X (m) :	684 980,13		
Y (m) :	7 039 636,91		
Photos d'ensemble du site :		Photos du repère / de la laisse de crue :

ALTIMÉTRIE ET NIVELLEMENT			
Référence :	Au sol sur le trottoir	Date de l'événement :	07/06/2016

Altitude de la référence (mNGF) :		Maximum de la crue (PHE) :	<input type="checkbox"/> Oui <input checked="" type="checkbox"/> Non
Hauteur par rapport à une référence (m) :	0.2	Type(s) de phénomène(s) d'inondation	
Altitude atteinte par l'eau (mNGF) :	0.2	Débordement de cours d'eau	<input type="checkbox"/> c
		Ruissellement/ Réseau EP	<input checked="" type="checkbox"/> c
		Remontée de nappe	<input type="checkbox"/> c
		Nom cours d'eau :

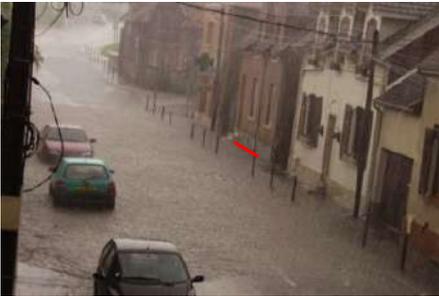
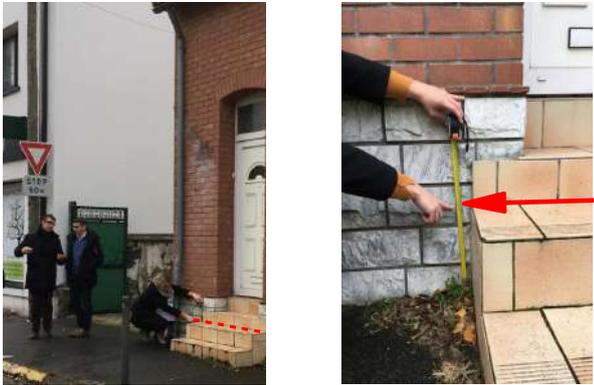
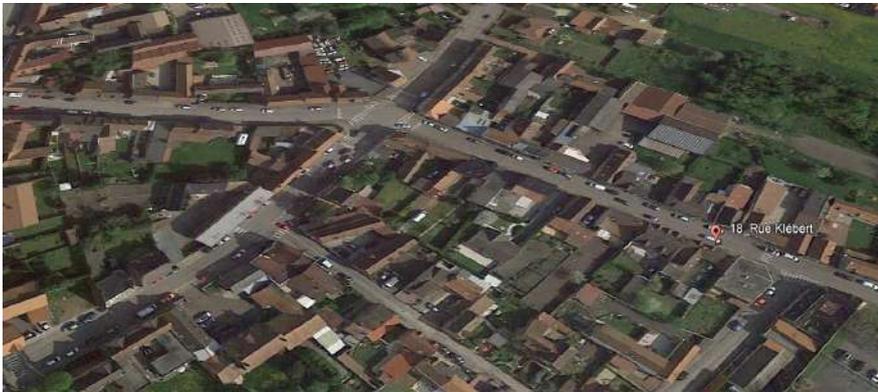
101			
CODIFICATION		Index du site : ZIC2016-2	Index du repère n° : 06_2016_083
		Photos site n° : LOO_GOH_04	Photos repère n° : 2023_L.jpg / 2022_R.jpg
SOURCE DU REPÉRAGE			
Source :	<input checked="" type="checkbox"/>	Campagne de terrain	<input type="checkbox"/>
			Documents (étude, ouvrage,...)
Préciser : Témoignage (M. Caron DST)			
Repérage	Date : 11/12/2019	Heure :	Service/organisme : Service/organisme : DH&E
LOCALISATION DU SITE			
Département : 62			
Commune : LOOS-EN-GOHELLE			
Description du site :	Devant le N° 18 Rue Klébert avant la pharmacie : repère au niveau de la 2 ^e marche, 30 cm /au sol sur le trottoir (photo).		
Coordonnées géographiques (L93) :			
X (m) :	685 508,39		
Y (m) :	7 040 091,87		
Photos d'ensemble du site :		Photos du repère / de la laisse de crue :

ALTIMÉTRIE ET NIVELLEMENT			
Référence :	Au sol sur le trottoir		Date de l'événement : 07/06/2016

Altitude de la référence (mNGF) :			Maximum de la crue (PHE) :
Hauteur par rapport à une référence (m) :	0.3		<input type="checkbox"/> Oui <input checked="" type="checkbox"/> Non
Altitude atteinte par l'eau (mNGF) :	0.3		Type(s) de phénomène(s) d'inondation
			Débordement de cours d'eau <input type="checkbox"/>
			Nom cours d'eau :
			Ruissellement/ Réseau EP <input checked="" type="checkbox"/>
			Remontée de nappe <input type="checkbox"/>

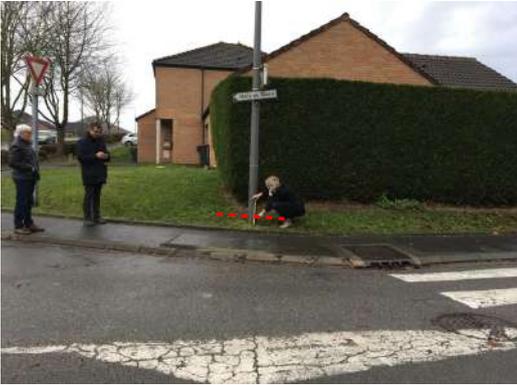
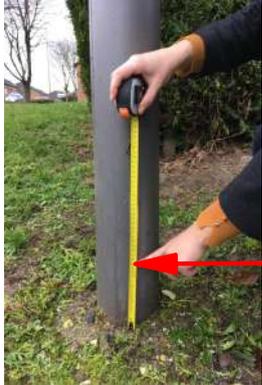
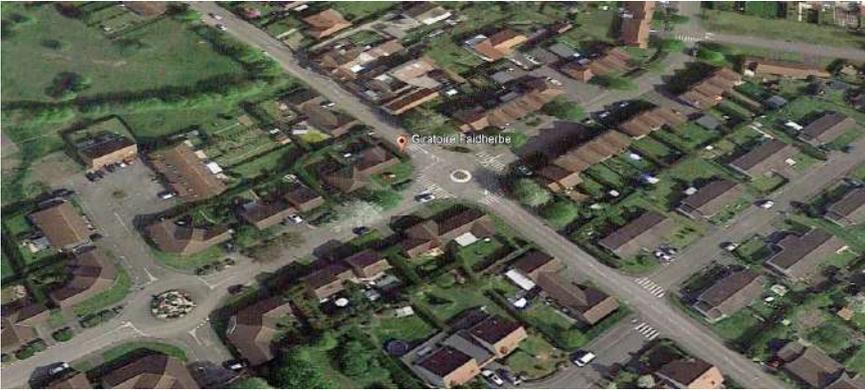
102			
CODIFICATION		Index du site : ZIC2016-2	Index du repère n° : 06_2016_084
		Photos site n° : IMG_2025_L.jpg	Photos repère n° : IMG_2024_R.jpg
SOURCE DU REPÉRAGE			
Source :		<input checked="" type="checkbox"/> Campagne de terrain	<input type="checkbox"/> Documents (étude, ouvrage,...)
Préciser : Témoignage (M. Caron DST)			
Repérage		Date : 11/12/2019	Heure : Service/organisme : Service/organisme : DH&E
LOCALISATION DU SITE			
Département : 62			
Commune : LOOS-EN-GOHELLE			
Description du site :		Rond point au croisement Rue Faidherbe / Avenue Général de Gaulle : niveau sur le poteau du luminaire avec le panneau Halle de tennis, 15 cm / au sol sur l'accotement (photo).	
Coordonnées géographiques (L93) :			
X (m) :	685 711,68		
Y (m) :	7 039 874,61		
Photos d'ensemble du site :		Photos du repère / de la laisse de crue :

ALTIMÉTRIE ET NIVELLEMENT

Référence :	Au sol sur l'accotement		Date de l'événement : 07/06/2016
Altitude de la référence (mNGF) :			Maximum de la crue (PHE) :
Hauteur par rapport à une référence (m) :	0.15		<input checked="" type="checkbox"/> Oui <input type="checkbox"/> Non
Altitude atteinte par l'eau (mNGF) :	0.15		Type(s) de phénomène(s) d'inondation
		Débordement de cours d'eau <input type="checkbox"/>	Nom cours d'eau :
		Ruissellement/ Réseau EP <input checked="" type="checkbox"/>	
		Remontée de nappe <input type="checkbox"/>

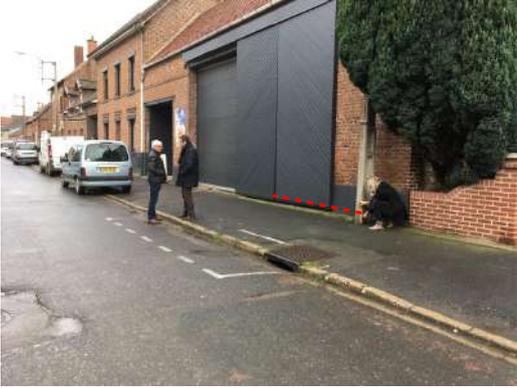
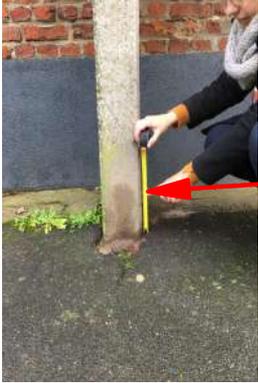
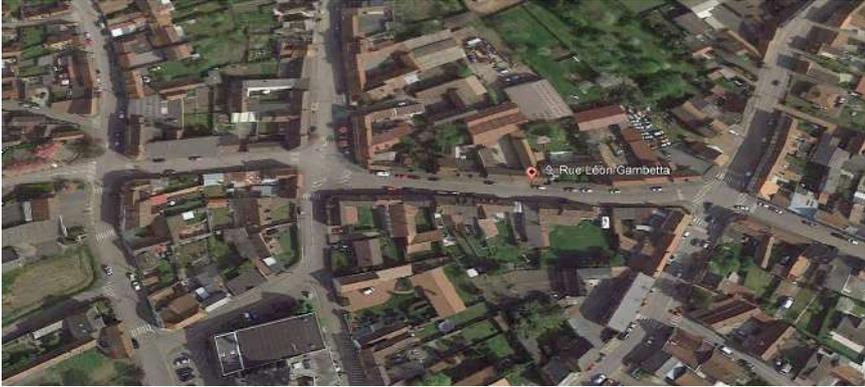
103			
CODIFICATION		Index du site : ZIC2016-2	Index du repère n° : 06_2016_085
		Photos site n° : IMG_2027_L.jpg	Photos repère n° : IMG_2026_R.jpg
SOURCE DU REPÉRAGE			
Source :	<input checked="" type="checkbox"/> Campagne de terrain	<input type="checkbox"/> Documents (étude, ouvrage,...)	
	Préciser : Témoignage (M. Caron DST)		
Repérage	Date : 11/12/2019	Heure :	Service/organisme : Service/organisme : DH&E
LOCALISATION DU SITE			
Département : 62			
Commune : LOOS-EN-GOHELLE			
Description du site :	Devant le bâtiment de la ferme au N° 9 Rue Gambetta : niveau sur le pylone EDF, 15 cm / au sol sur le trottoir (photo).		
Coordonnées géographiques (L93) :			
X (m) :	685 329,86		
Y (m) :	7 040 158,98		
Photos d'ensemble du site :		Photos du repère / de la laisse de crue :

ALTIMÉTRIE ET NIVELLEMENT			
Référence :	Au sol sur le trottoir	Date de l'événement :	07/06/2016

Altitude de la référence (mNGF) :		Maximum de la crue (PHE) :	<input type="checkbox"/> Oui <input checked="" type="checkbox"/> Non
Hauteur par rapport à une référence (m) :	0.15	Type(s) de phénomène(s) d'inondation	
Altitude atteinte par l'eau (mNGF) :	0.15	Débordement de cours d'eau	<input type="checkbox"/> c Nom cours d'eau :
		Ruissellement/ Réseau EP	<input checked="" type="checkbox"/> c
		Remontée de nappe	<input type="checkbox"/> c

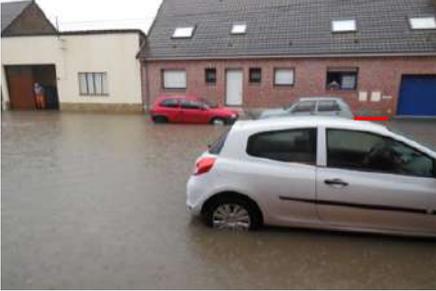
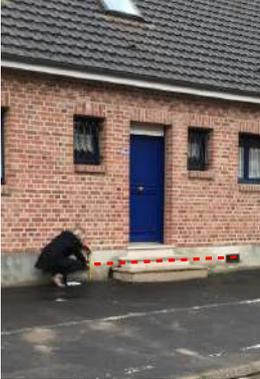
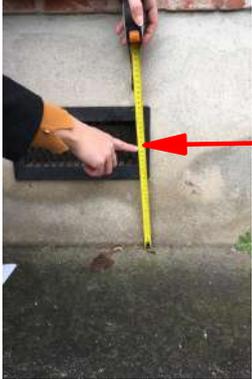
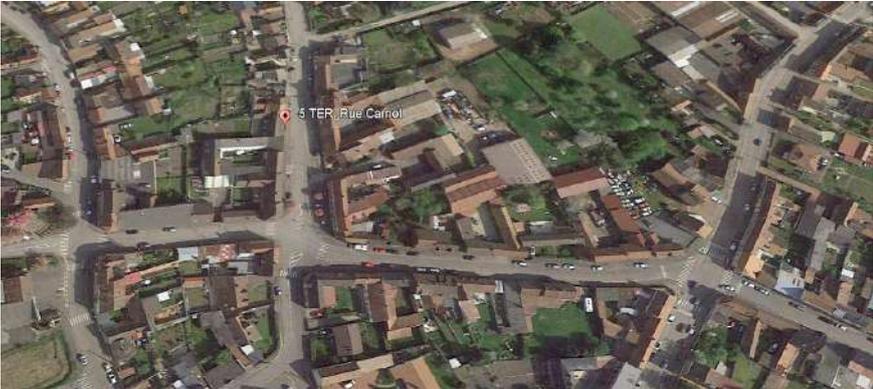
104			
CODIFICATION		Index du site : ZIC2016-2	Index du repère n° : 06_2016_086
		Photos site n° : LOO_GOH_05	Photos repère n° : 2029_L.jpg / 2028_R.jpg
SOURCE DU REPÉRAGE			
Source :	<input checked="" type="checkbox"/>	Campagne de terrain	<input type="checkbox"/>
			Documents (étude, ouvrage,...)
Préciser : Témoignage (M. Caron DST)			
Repérage	Date : 11/12/2019	Heure :	Service/organisme : Service/organisme : DH&E
LOCALISATION DU SITE			
Département : 62			
Commune : LOOS-EN-GOHELLE			
Description du site :	5 TER Rue Carnot : repère à la moitié du soupirail 25 cm /au sol sur le trottoir (photo).		
Coordonnées géographiques (L93) :			
X (m) :	685 237,14		
Y (m) :	7 040 225,47		
Photos d'ensemble du site :		Photos du repère / de la laisse de crue :

ALTIMÉTRIE ET NIVELLEMENT			
Référence :	Au sol sur le trottoir		Date de l'événement : 07/06/2016

Altitude de la référence (mNGF) :			Maximum de la crue (PHE) :
Hauteur par rapport à une référence (m) :	0.25		<input type="checkbox"/> Oui <input checked="" type="checkbox"/> Non
Altitude atteinte par l'eau (mNGF) :	0.25		Type(s) de phénomène(s) d'inondation
		Débordement de cours d'eau <input type="checkbox"/>	Nom cours d'eau :
		Ruissellement/ Réseau EP <input checked="" type="checkbox"/>	
		Remontée de nappe <input type="checkbox"/>
