Synthèse communale des inondations

Commune de SALLAUMINES

DETERMINATION DES ALEAS D'INONDATION SUR LE TERRITOIRE DE LA SOUCHEZ

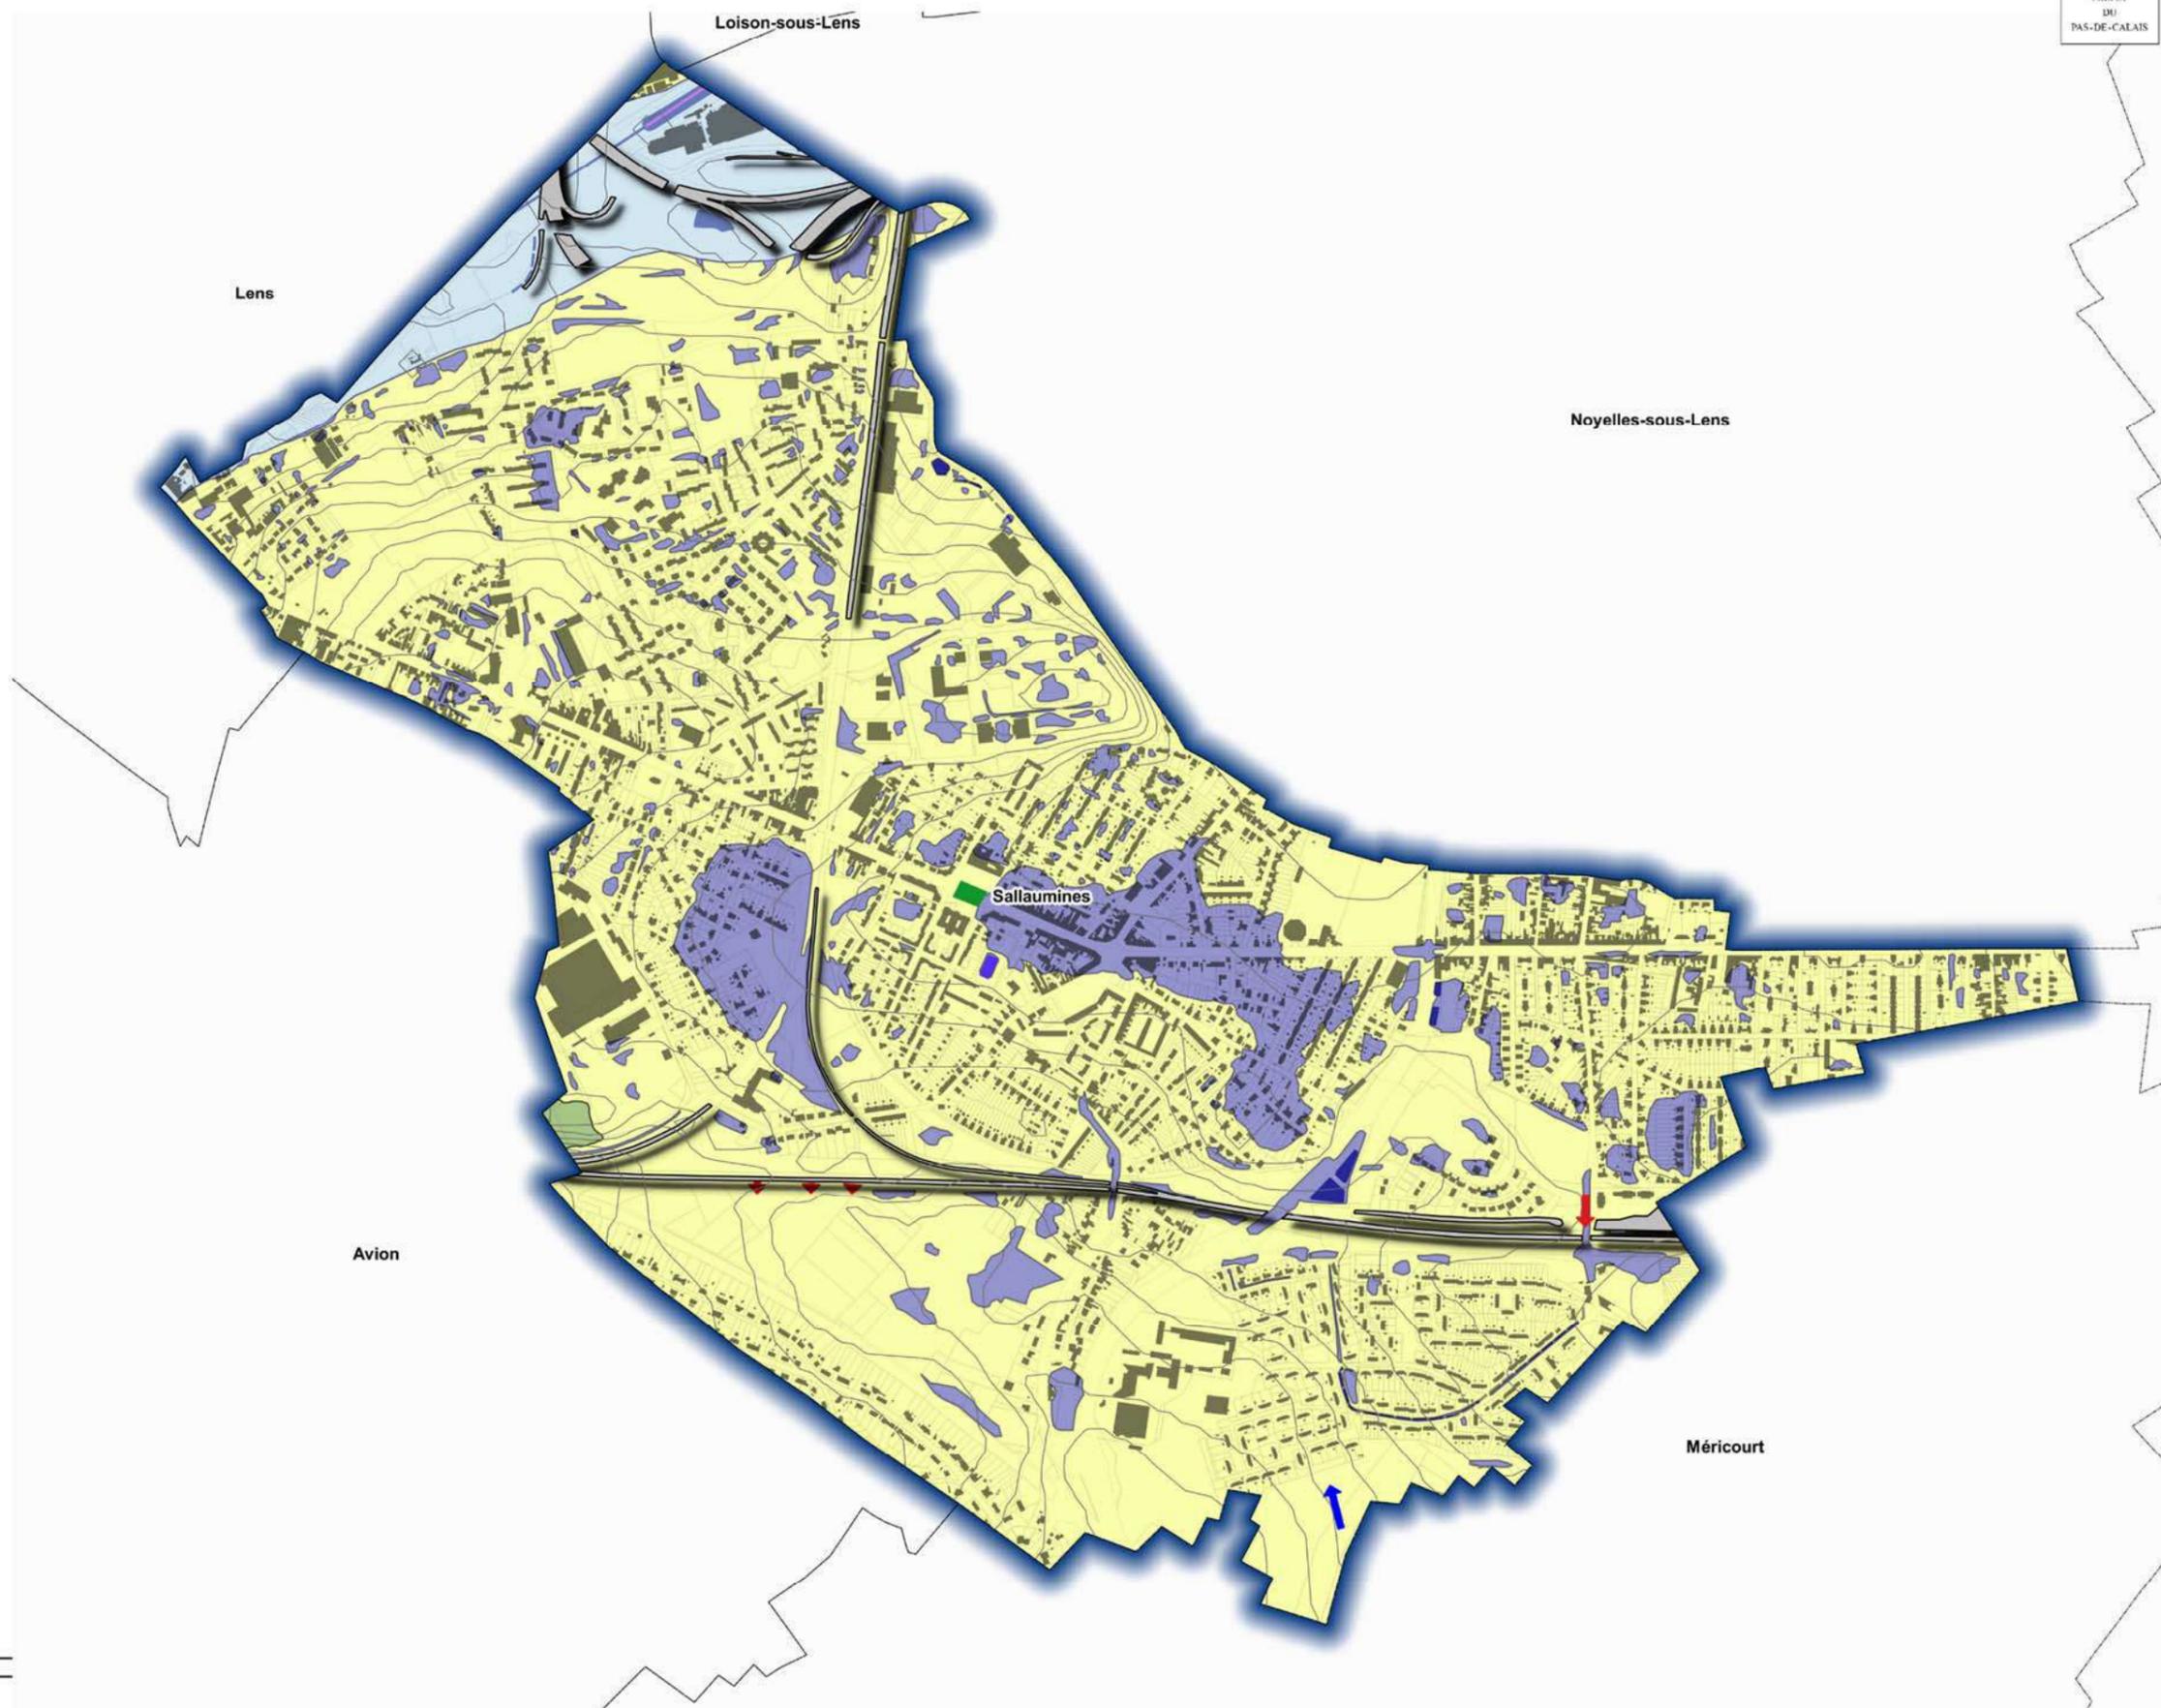
SYNTHESE DU FONCTIONNEMENT HYDRAULIQUE

La cartographie suivante est extraite de l'étude SLGRI et représente le fonctionnement hydraulique de la zone d'étude. Un zoom à l'échelle communale est proposé ci-après. Ce support permet de disposer d'une vision homogène et cohérente de l'ensemble des processus conduisant au phénomène d'inondation par ruissellement et débordement à l'échelle du bassin versant. On trouve sur cette carte notamment les éléments suivants :

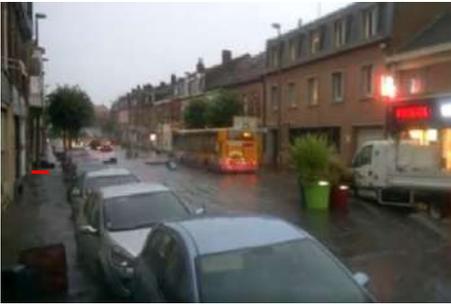
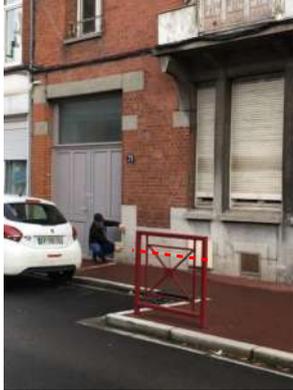
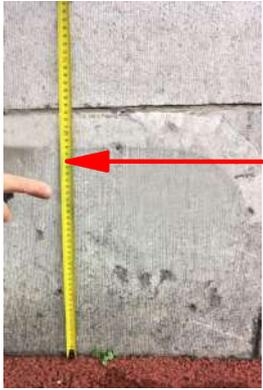
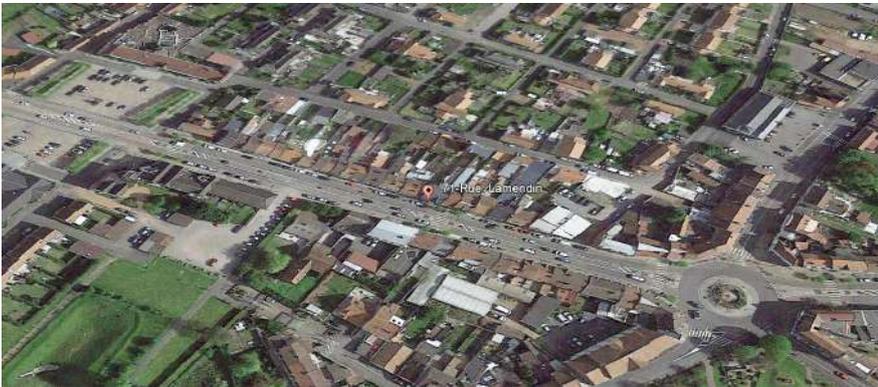
ALTIMÉTRIE ET NIVELLEMENT			
Référence :	Au sol sur le trottoir		Date de l'événement : 13/08/2015

Altitude de la référence (mNGF) :			Maximum de la crue (PHE) : <input checked="" type="checkbox"/> Oui <input type="checkbox"/> Non
Hauteur par rapport à une référence (m) :	0.35		Type(s) de phénomène(s) d'inondation
Altitude atteinte par l'eau (mNGF) :	0.35		Débordement de cours d'eau <input type="checkbox"/> <input type="checkbox"/> C
			Nom cours d'eau :
			Ruissellement/ Réseau EP <input checked="" type="checkbox"/> <input type="checkbox"/> C
			Remontée de nappe <input type="checkbox"/> <input type="checkbox"/> C

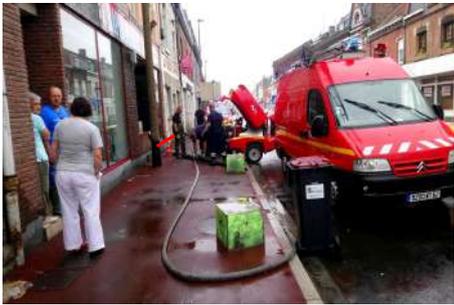
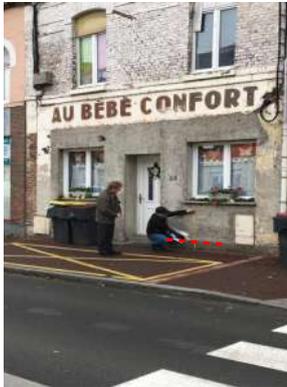
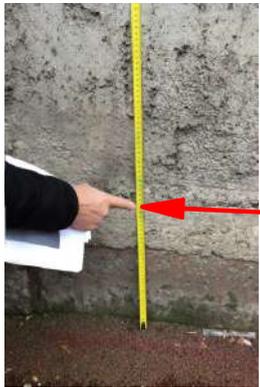
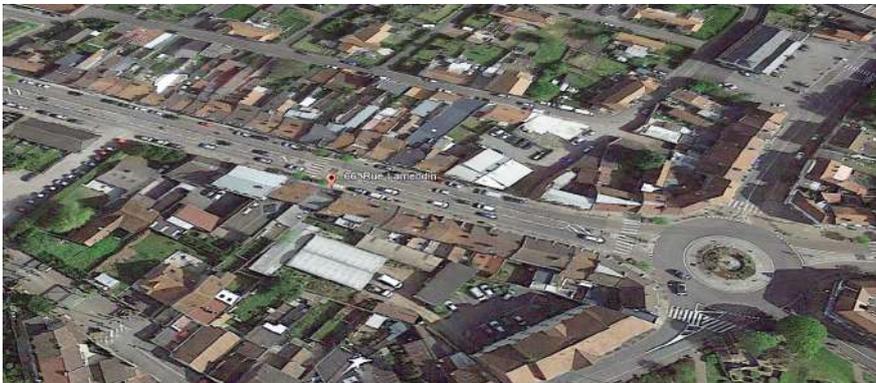
ALTIMÉTRIE ET NIVELLEMENT			
Référence :	Au sol sur le trottoir	Date de l'évènement :	09/08/2018
Altitude de la référence (mNGF) :		Maximum de la crue (PHE) :	<input checked="" type="checkbox"/> Oui <input type="checkbox"/> Non
Hauteur par rapport à une référence (m) :	0.3	Type(s) de phénomène(s) d'inondation	
Altitude atteinte par l'eau (mNGF) :	0.3	Débordement de cours d'eau	<input type="checkbox"/> c
		Ruissellement/ Réseau EP	<input checked="" type="checkbox"/> c
		Remontée de nappe	<input type="checkbox"/> c
		Nom cours d'eau :

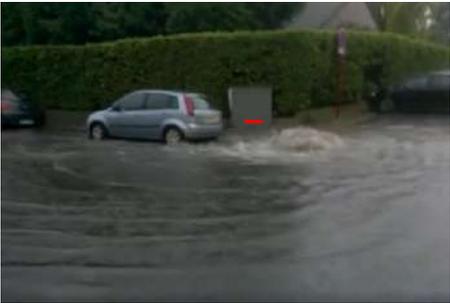
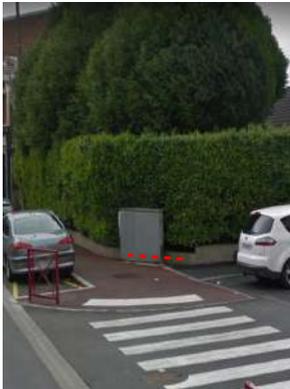
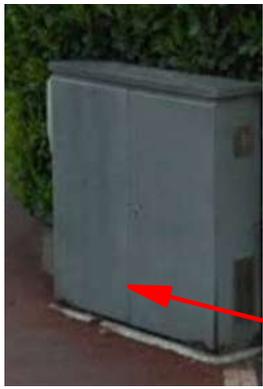
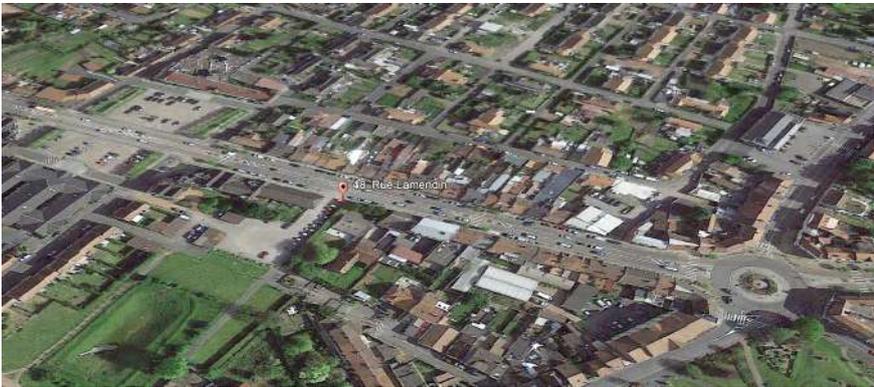
ALTIMÉTRIE ET NIVELLEMENT			
Référence :	Au sol sur le trottoir		Date de l'événement : 13/08/2015

Altitude de la référence (mNGF) :			Maximum de la crue (PHE) : <input checked="" type="checkbox"/> Oui <input type="checkbox"/> Non
Hauteur par rapport à une référence (m) :	0.15		Type(s) de phénomène(s) d'inondation
Altitude atteinte par l'eau (mNGF) :	0.15		Débordement de cours d'eau <input type="checkbox"/>
			Nom cours d'eau :
			Ruissellement/ Réseau EP <input checked="" type="checkbox"/>
			Remontée de nappe <input type="checkbox"/>

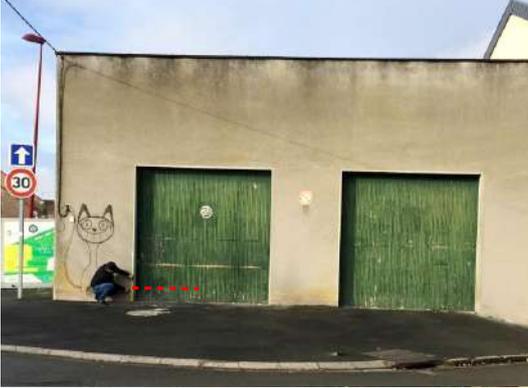
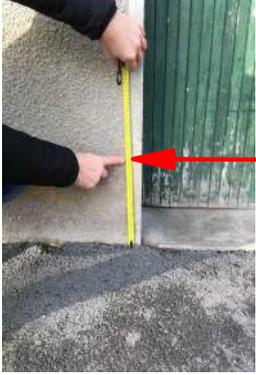
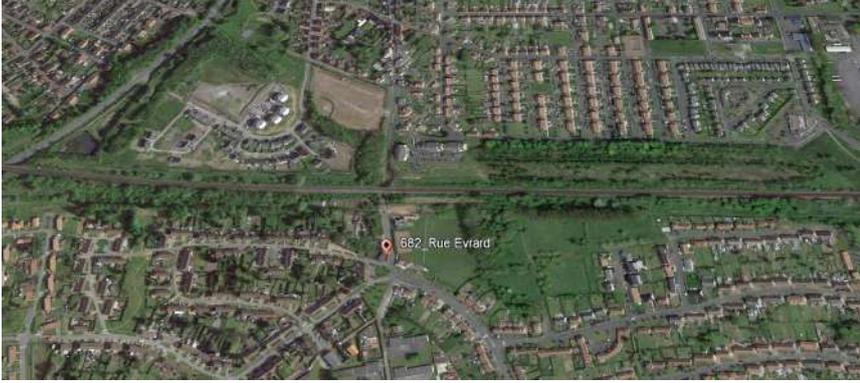
ALTIMÉTRIE ET NIVELLEMENT			
Référence :	Au sol sur le trottoir	Date de l'événement :	07/06/2016

Altitude de la référence (mNGF) :		Maximum de la crue (PHE) :	<input checked="" type="checkbox"/> Oui <input type="checkbox"/> Non
Hauteur par rapport à une référence (m) :	0.26	Type(s) de phénomène(s) d'inondation	
Altitude atteinte par l'eau (mNGF) :	0.26	Débordement de cours d'eau	<input checked="" type="checkbox"/> Non <input type="checkbox"/> Oui
		Ruissellement/ Réseau EP	<input type="checkbox"/> Oui <input checked="" type="checkbox"/> Non
		Remontée de nappe	<input type="checkbox"/> Oui <input checked="" type="checkbox"/> Non
		Nom cours d'eau : La Souchez

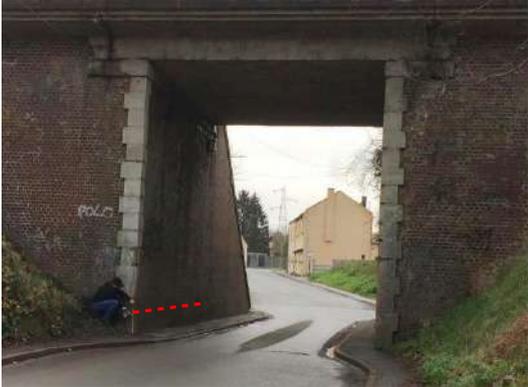
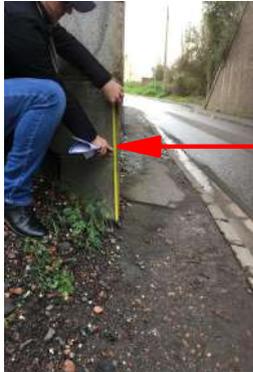
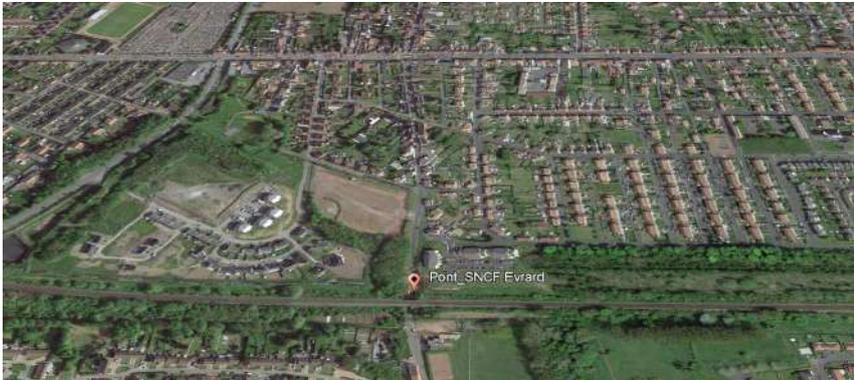
ALTIMÉTRIE ET NIVELLEMENT			
Référence :	Au sol sur le trottoir	Date de l'événement :	07/06/2016

Altitude de la référence (mNGF) :		Maximum de la crue (PHE) :	<input checked="" type="checkbox"/> Oui <input type="checkbox"/> Non
Hauteur par rapport à une référence (m) :	0.4	Type(s) de phénomène(s) d'inondation	
Altitude atteinte par l'eau (mNGF) :	0.4	Débordement de cours d'eau	<input checked="" type="checkbox"/> Oui <input type="checkbox"/> Non
		Ruissellement/ Réseau EP	<input type="checkbox"/> Oui <input type="checkbox"/> Non
		Remontée de nappe	<input type="checkbox"/> Oui <input type="checkbox"/> Non
		Nom cours d'eau : La Souchez

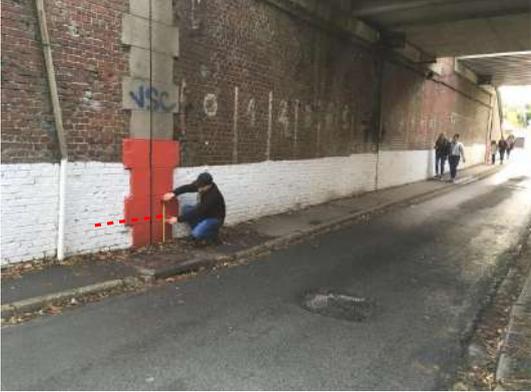
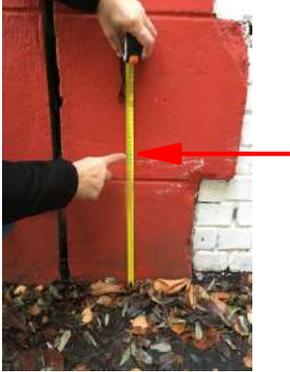
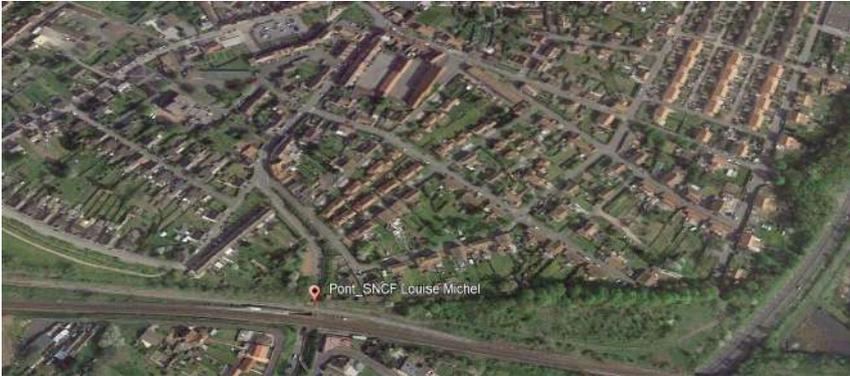
ALTIMÉTRIE ET NIVELLEMENT			
Référence :	Au sol sur le trottoir	Date de l'événement :	07/06/2016

Altitude de la référence (mNGF) :		Maximum de la crue (PHE) :	<input checked="" type="checkbox"/> Oui <input type="checkbox"/> Non
Hauteur par rapport à une référence (m) :	0.35	Type(s) de phénomène(s) d'inondation	
Altitude atteinte par l'eau (mNGF) :	0.35	Débordement de cours d'eau	<input checked="" type="checkbox"/> Oui <input type="checkbox"/> Non
		Ruissellement/ Réseau EP	<input type="checkbox"/> Oui <input type="checkbox"/> Non
		Remontée de nappe	<input type="checkbox"/> Oui <input type="checkbox"/> Non
		Nom cours d'eau : La Souchez

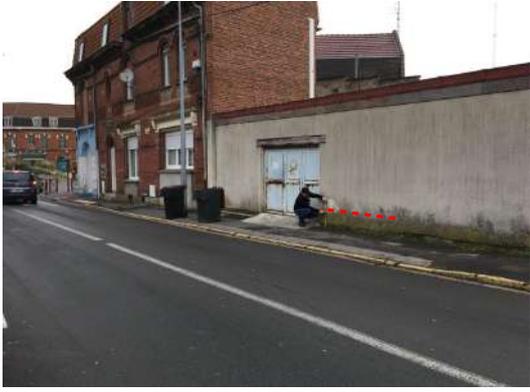
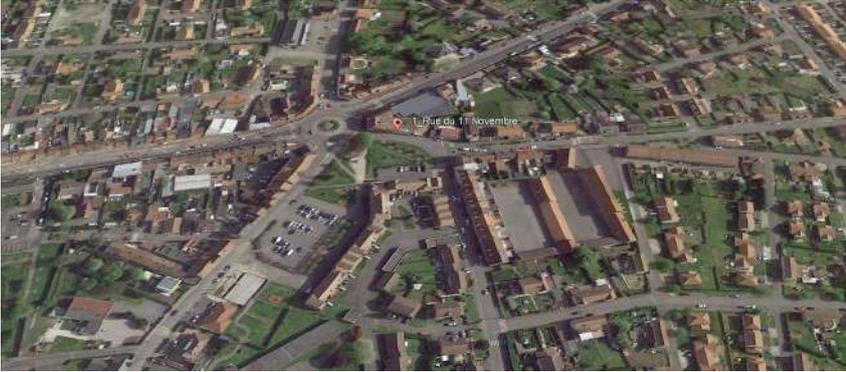
ALTIMÉTRIE ET NIVELLEMENT			
Référence :	Au sol sur le trottoir	Date de l'événement :	13/08/2015

Altitude de la référence (mNGF) :		Maximum de la crue (PHE) :	<input checked="" type="checkbox"/> Oui <input type="checkbox"/> Non
Hauteur par rapport à une référence (m) :	0.38	Type(s) de phénomène(s) d'inondation	
Altitude atteinte par l'eau (mNGF) :	0.38	Débordement de cours d'eau	<input type="checkbox"/> c
		Ruissellement/ Réseau EP	<input checked="" type="checkbox"/> c
		Remontée de nappe	<input type="checkbox"/> c
		Nom cours d'eau :

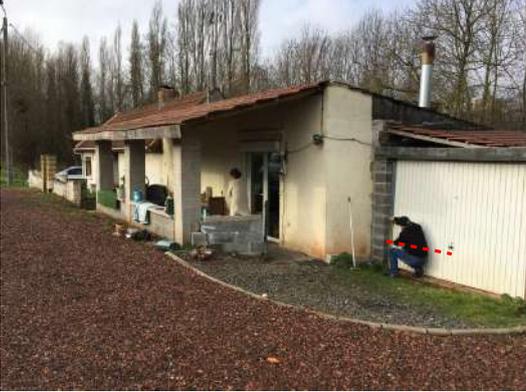
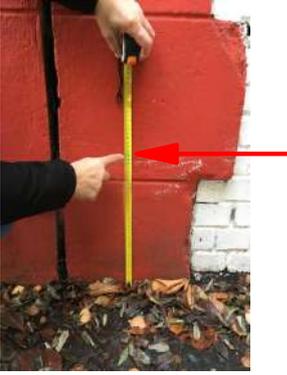
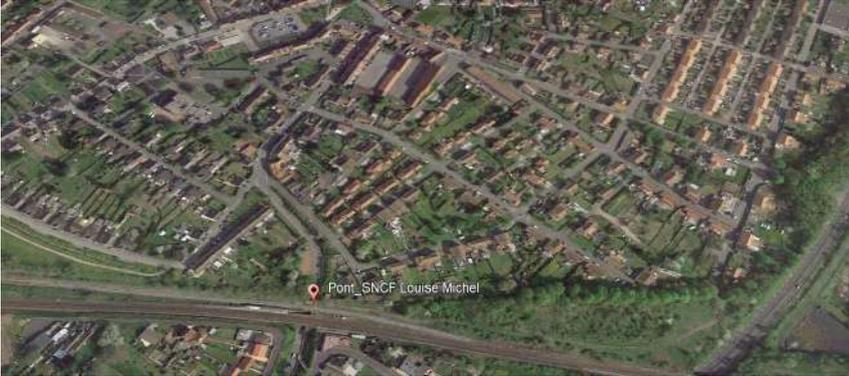
ALTIMÉTRIE ET NIVELLEMENT			
Référence :	Au sol devant la porte		Date de l'événement : 07/06/2016
Altitude de la référence (mNGF) :			Maximum de la crue (PHE) : <input checked="" type="checkbox"/> Oui <input type="checkbox"/> Non
Hauteur par rapport à une référence (m) :	0.55		Type(s) de phénomène(s) d'inondation
Altitude atteinte par l'eau (mNGF) :	0.55		Débordement de cours d'eau <input checked="" type="checkbox"/> Ruissellement/ Réseau EP <input type="checkbox"/> Remontée de nappe <input checked="" type="checkbox"/>
			Nom cours d'eau : La Souchez
