### Synthèse communale des inondations

#### Commune de SOUCHEZ

# DETERMINATION DES ALEAS D'INONDATION SUR LE TERRITOIRE DE LA SOUCHEZ

### 3 REPERES DE CRUE

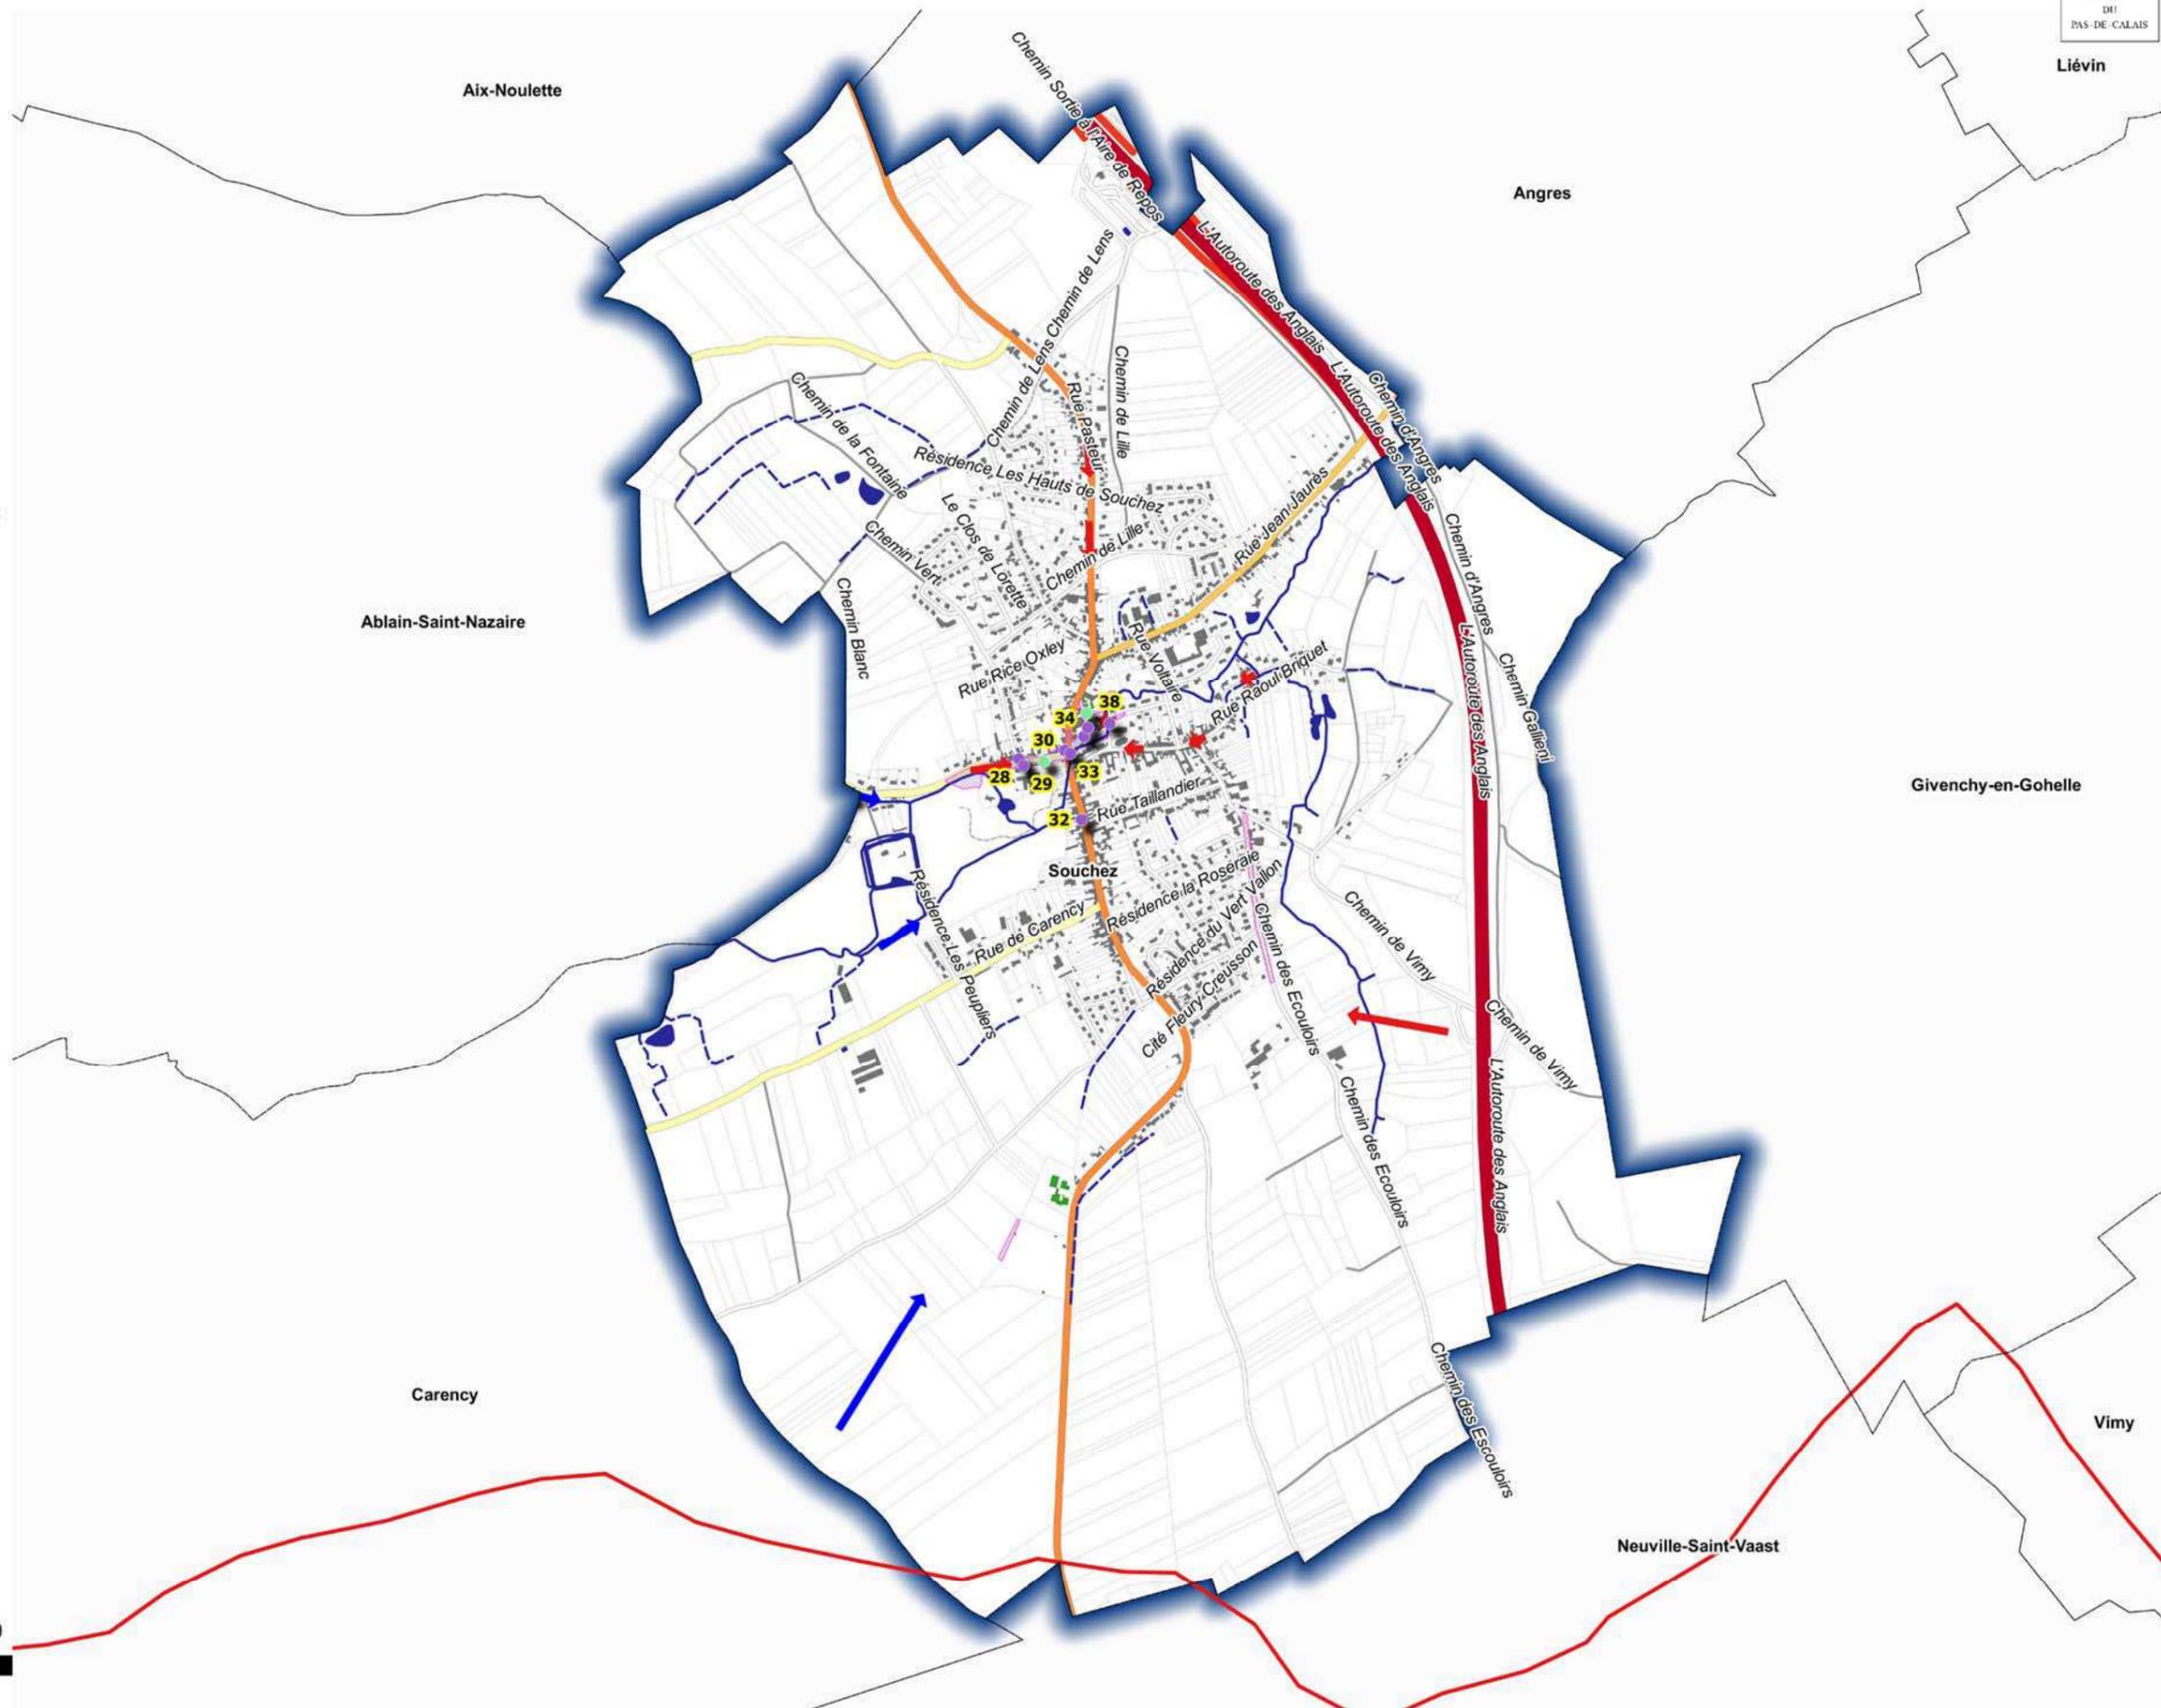
**SYNTHESE DES DONNEES COLLECTEES**

La cartographie suivante synthétise à l'échelle communale différents niveaux d'informations collectées au cours des enquêtes de DHE/PROLOG et SYMSAGEL à la suite des inondations du 31 mai et 07 juin 2016. On trouve sur cette carte notamment les éléments suivants :

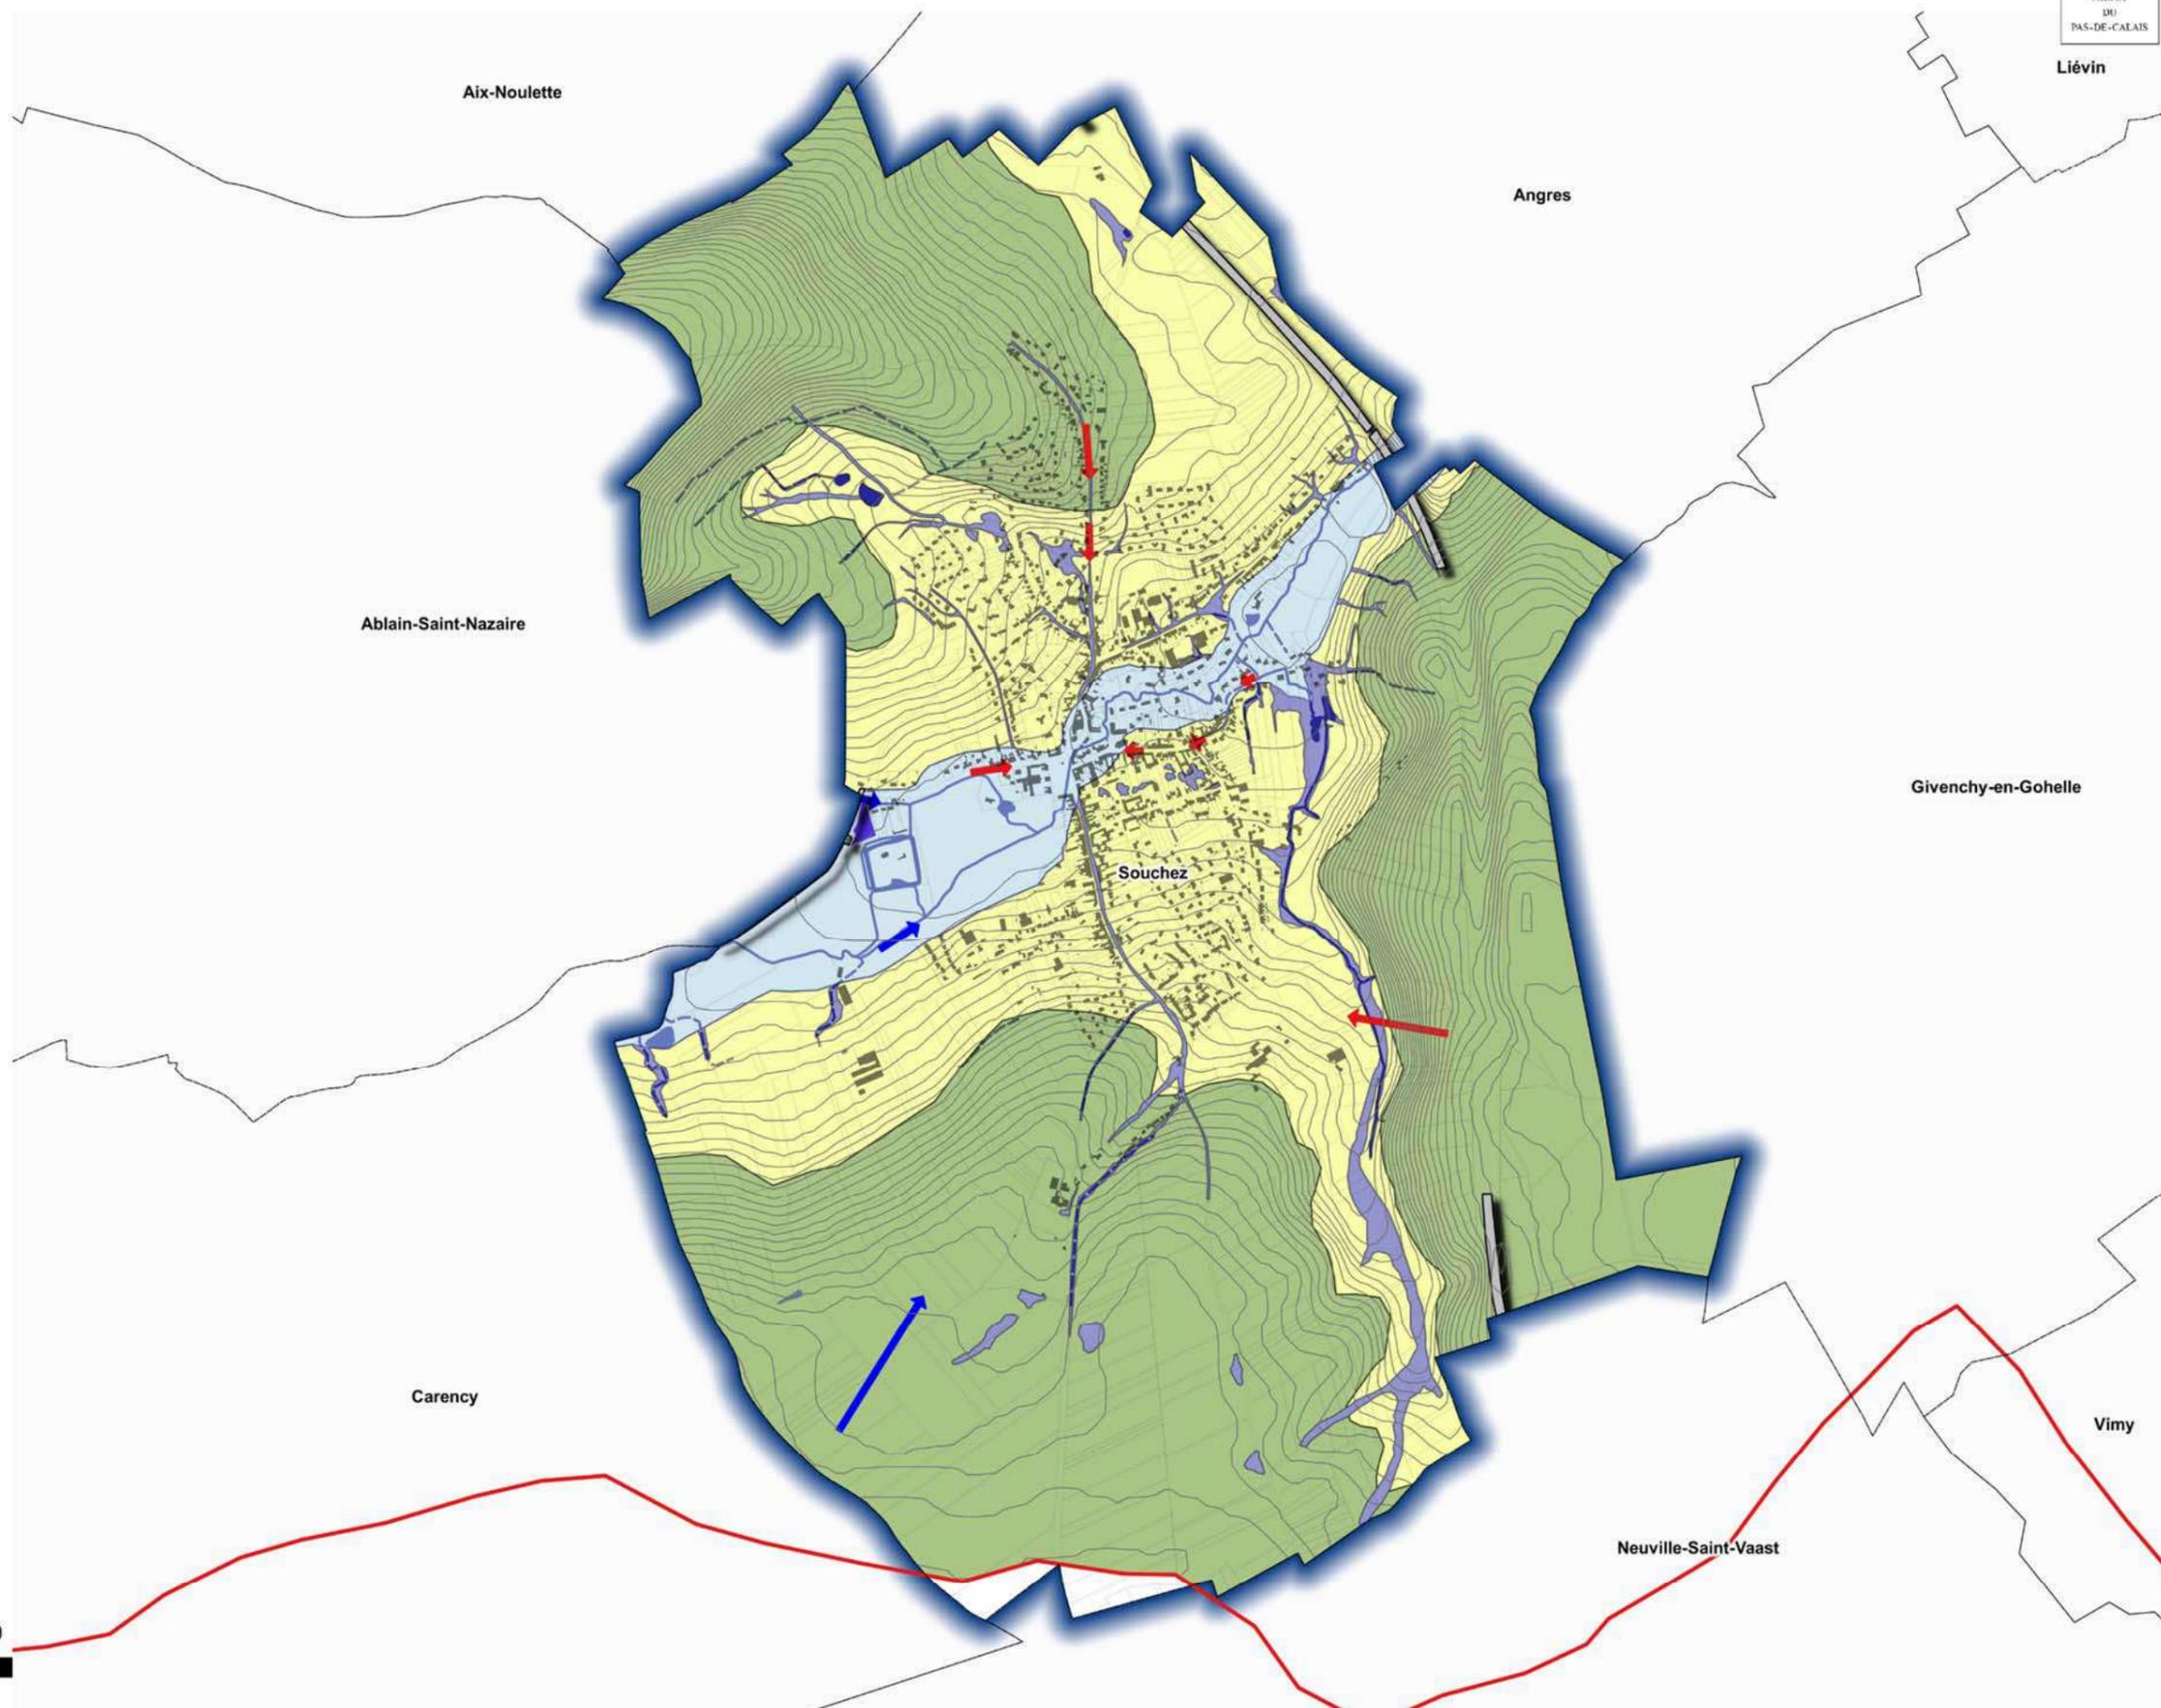
**SYNTHESE DU FONCTIONNEMENT HYDRAULIQUE**

La cartographie suivante est extraite de l'étude SLGRI et représente le fonctionnement hydraulique de la zone d'étude. Un zoom à l'échelle communale est proposé ci-après. Ce support permet de disposer d'une vision homogène et cohérente de l'ensemble des processus conduisant au phénomène d'inondation par ruissellement et débordement à l'échelle du bassin versant. On trouve sur cette carte notamment les éléments suivants :

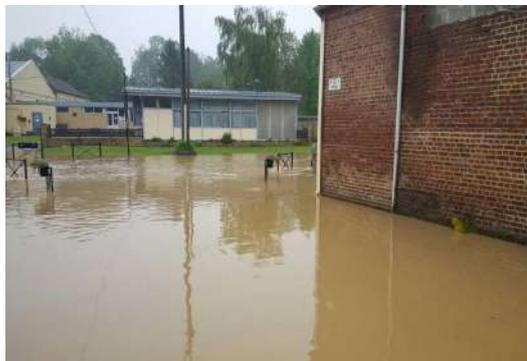
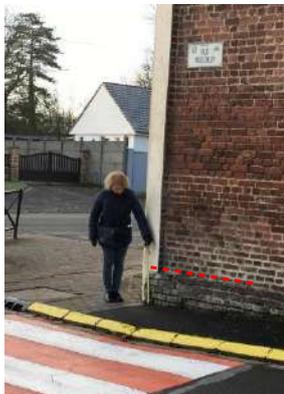
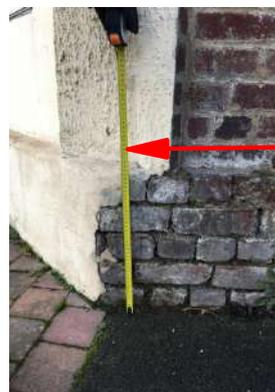
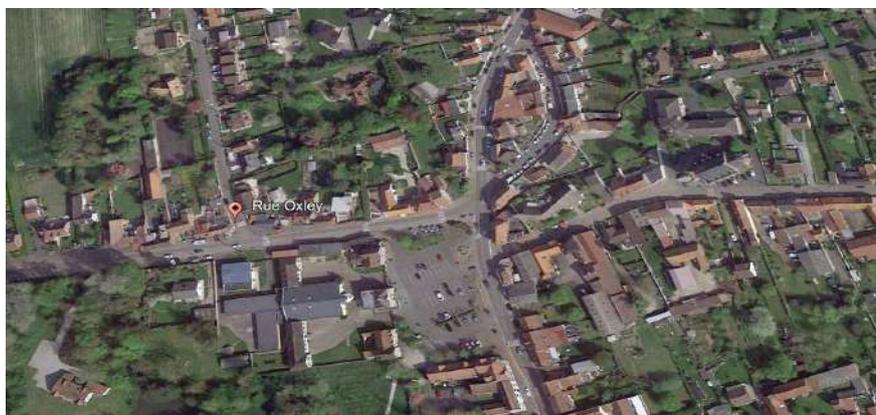
28

Repère à l'angle de la Rue Rice Oxley. Niveau 44 cm sur le trottoir légèrement au dessus du retour maçonné (photo).

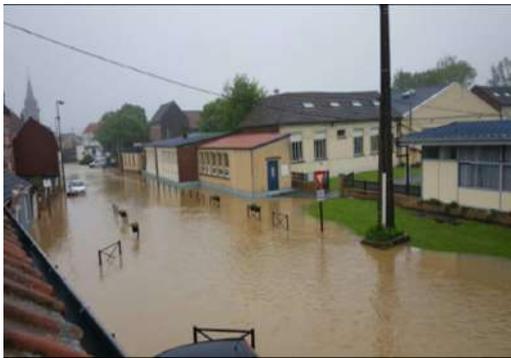
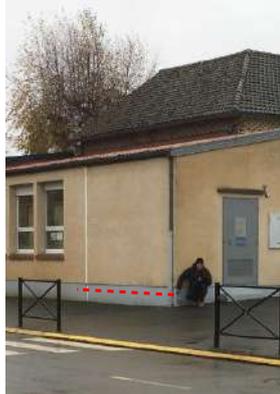
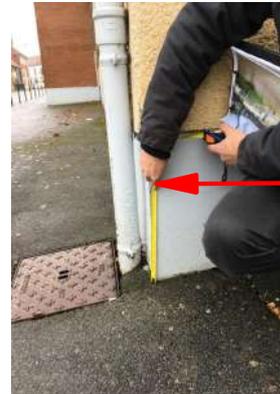
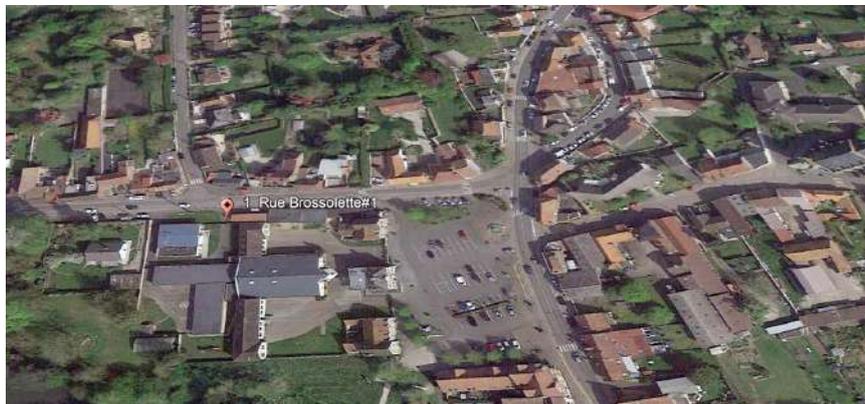
29

<b>CODIFICATION</b>	Réf évènement : ZIC2016-2	Index du repère n° : 06_2016_027	
	Photos site n° : SOU_03.jpg	Photos repère n° : IMG_1852_L.jpg / IMG_1851_R.jpg	
<b>SOURCE DU REPÉRAGE</b>			
Source :	<input checked="" type="checkbox"/> Campagne de terrain	<input type="checkbox"/> Documents (étude, ouvrage,...)	
	Préciser : Repérage d'après photo		
Repérage	Date : 6/12/2019	Heure :	Service/organisme : DH&E / DDTM_62
<b>LOCALISATION DU SITE</b>			
Département :	62		
Commune :	SOUCHEZ		
Description du site :	<div style="border: 1px solid black; padding: 5px;">         Angle du transformateur électrique de l'école au 1 Rue Brossolette. Le niveau atteint est de 30 cm / au sol (photo).       </div>		
Coordonnées géographiques (L93) :			
X (m) :	681 492,38		
Y (m) :	7 032 653,80

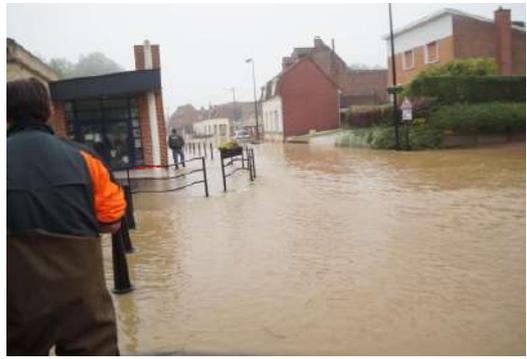
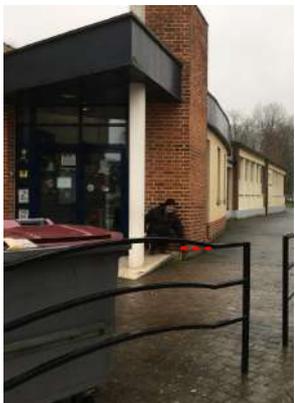
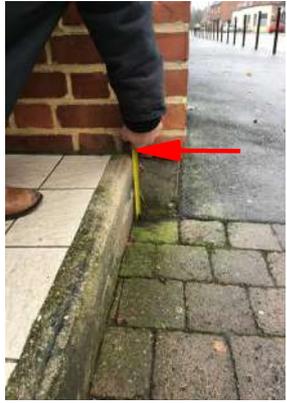
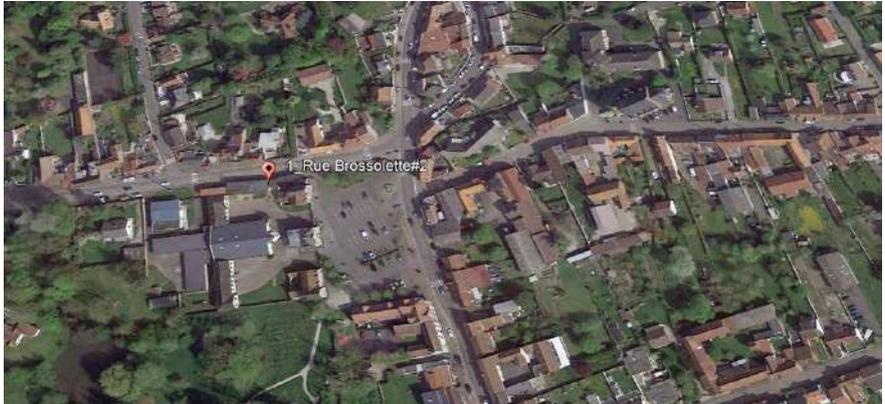
30

<b>LOCALISATION DU SITE</b>	
Département : 62	
Commune : SOUCHEZ	
Description du site :	Au pied du mur du pilier droit de la garderie Municipale 1 Rue Brossolette. Niveau 22 cm /au sol.
Coordonnées géographiques (L93) :	
X (m) :	681 542,81
Y (m) :	7 032 663,77

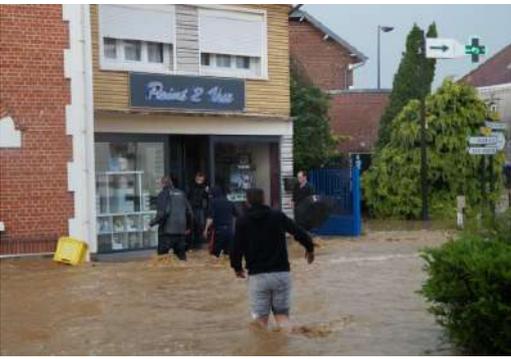
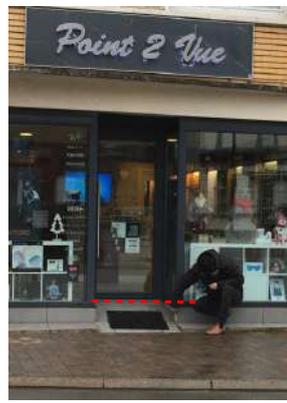
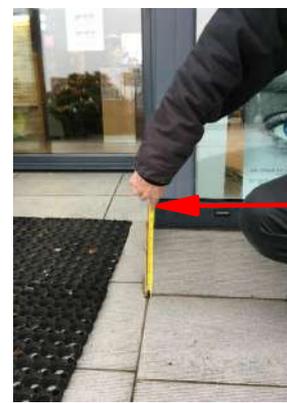
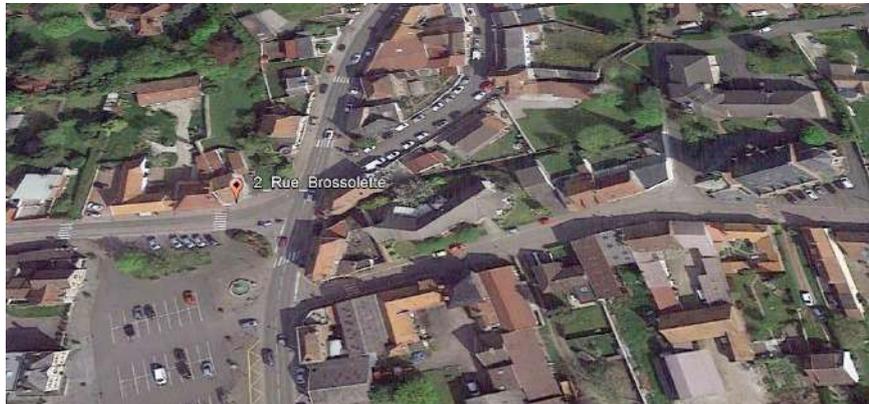
31

<b>LOCALISATION DU SITE</b>	
Département : 62	
Commune : SOUCHEZ	
Description du site :	Magasin Point de Vue au 2 Rue Brossolette. Niveau 25 cm / à l'entrée extérieure de la devanture du côté droit de la porte (photo). En juin 2016 l'eau est entrée dans la boutique.
Coordonnées géographiques (L93) :	
X (m) :	681 594,25
Y (m) :	7 032 691,65

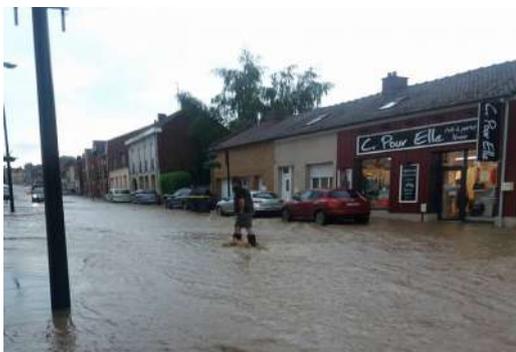
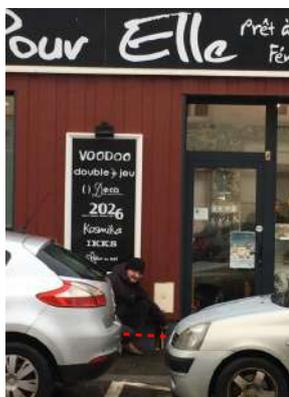
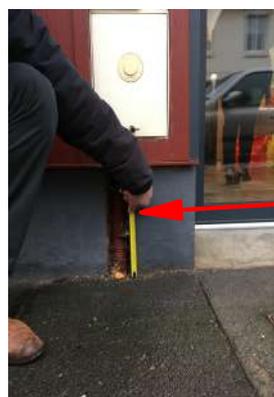
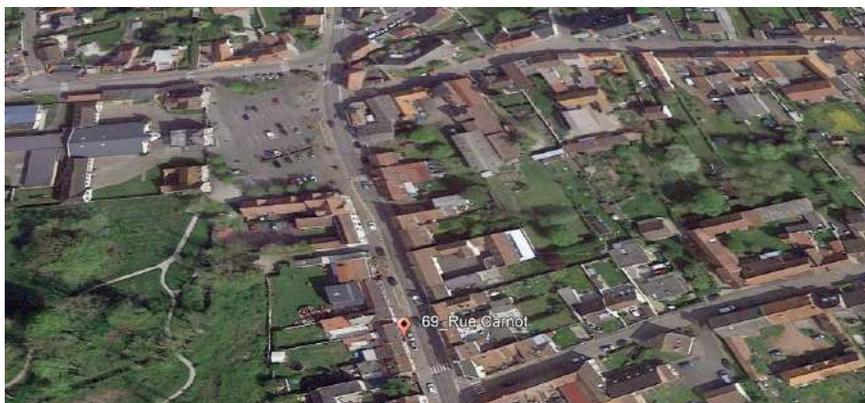
32

<b>CODIFICATION</b>	Réf évènement : ZIC2016-2	Index du repère n° : 06_2016_028	
	Photos site n° : SOU_06.jpg	Photos repère n° : IMG_1864_L.jpg / IMG_1863_R.jpg	
<b>SOURCE DU REPÉRAGE</b>			
Source :	<input checked="" type="checkbox"/> Campagne de terrain	<input type="checkbox"/> Documents (étude, ouvrage,...)	
	Préciser : Repérage d'après photo		
Repérage	Date : 6/12/2019	Heure :	Service/organisme : DH&E / DDTM_62
<b>LOCALISATION DU SITE</b>			
Département :	62		
Commune :	SOUCHEZ		
Description du site :	Magasin 'C Pour Elle' 69 Rue Carnot. Niveau 20 cm / à l'entrée extérieure de la devanture du côté gauche de la porte (photo).		
Coordonnées géographiques (L93) :			
X (m) :	681 636,22		
Y (m) :	7 032 519,01

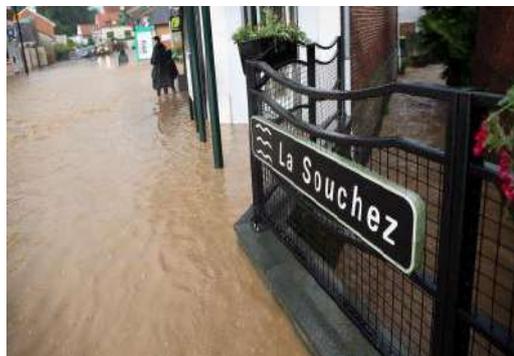
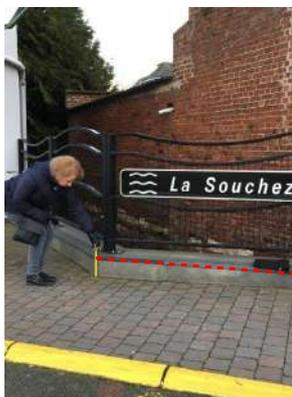
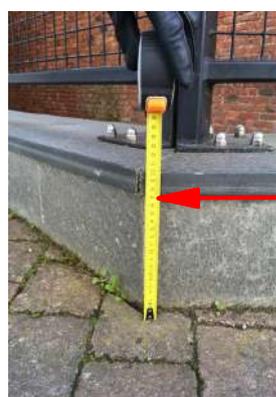
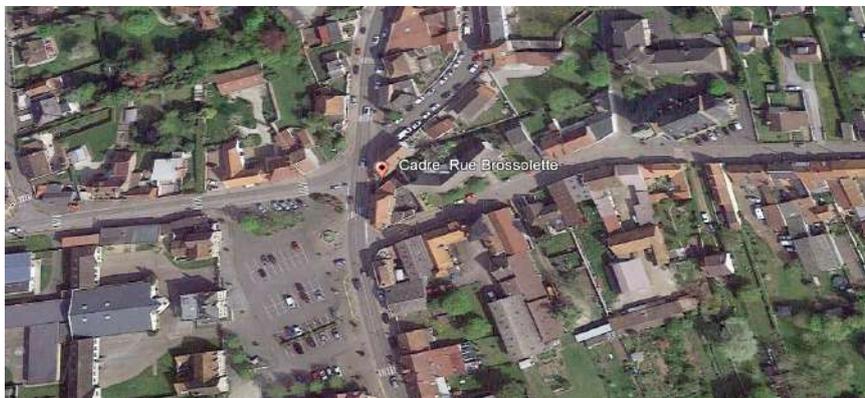
Photos site n° : SOU_07.jpg	Photos repère n° : IMG_1980_L.jpg / IMG_1979_R.jpg	
<b>SOURCE DU REPÉRAGE</b>			
Source :	<input checked="" type="checkbox"/> Campagne de terrain	<input type="checkbox"/> Documents (étude, ouvrage,...)	
	Préciser : Repérage d'après photo		
Repérage	Date : 6/12/2019	Heure :	Service/organisme : DH&E / DDTM_62
<b>LOCALISATION DU SITE</b>			
Département : 62			
Commune : SOUCHEZ			
Description du site :	Exutoire aval de la partie recouverte de la Souchez Rue Brossolette. Niveau 17 cm / au sol sur le trottoir contre le soubassement béton de la rambarde.		
Coordonnées géographiques (L93) :			
X (m) :	681 608,03		
Y (m) :	7 032 684,11

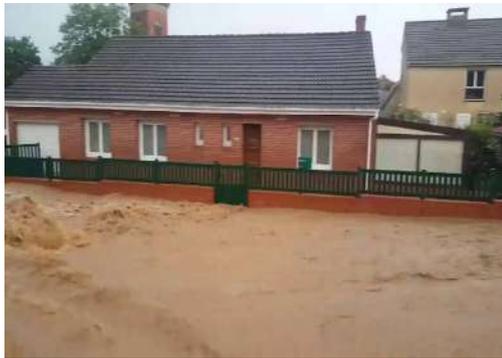
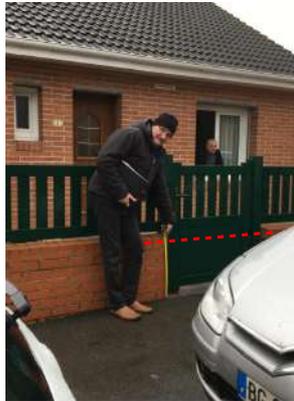
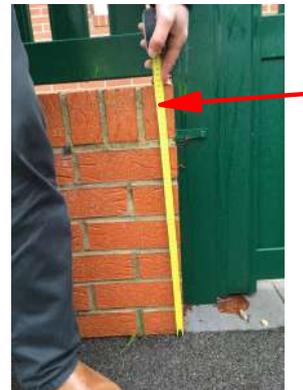
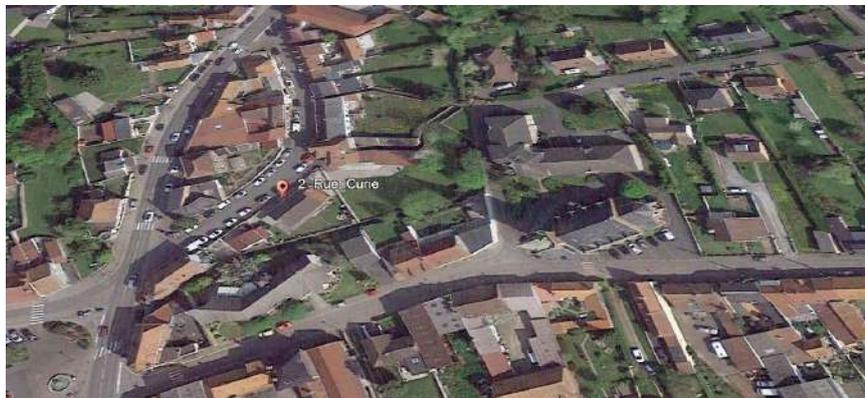
Photos site n° : SOU_08.jpg	Photos repère n° : IMG_1858_L.jpg / IMG_1857_R.jpg	
<b>SOURCE DU REPÉRAGE</b>			
Source :	<input checked="" type="checkbox"/> Campagne de terrain <input type="checkbox"/> Documents (étude, ouvrage,...)		
	Préciser : Repérage d'après photo		
Repérage	Date : 6/12/2019	Heure :	Service/organisme : DH&E / DDTM_62
<b>LOCALISATION DU SITE</b>			
Département : 62			
Commune : SOUCHEZ			
Description du site :	2 Rue Curie. Niveau 50 cm / au sol du trottoir sur le muret en briques à gauche du portillon d'accès à l'habitation. On notera également des vitesses élevées et du remous dus à l'effet d'entonnement de la voirie.		
Coordonnées géographiques (L93) :			
X (m) :	681 641,78		
Y (m) :	7 032 726,30

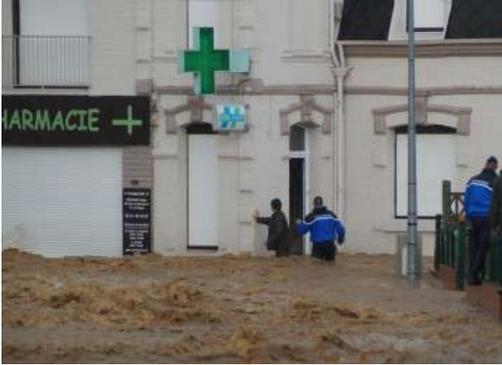
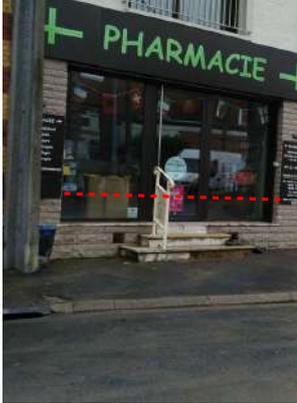
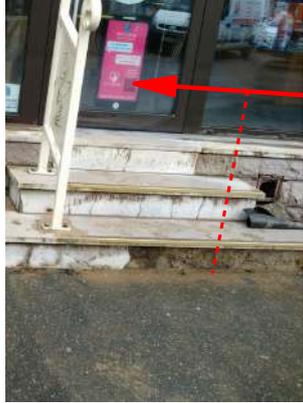
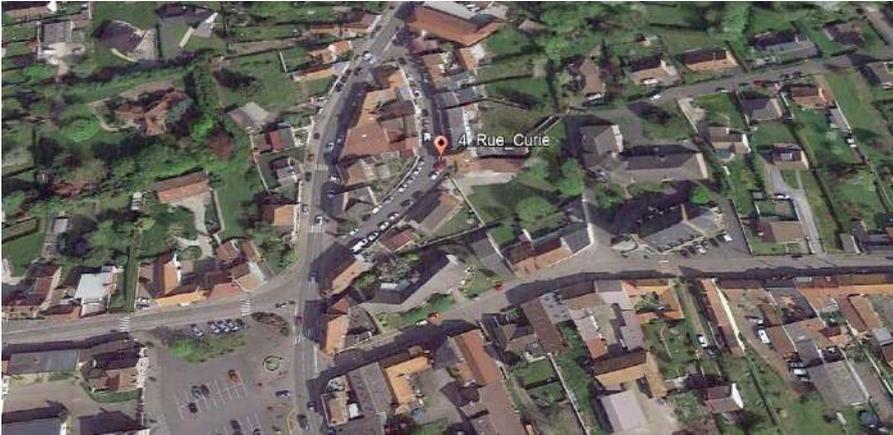
35

Préciser : l'information a été relevée par la DDTM 62 sur le terrain / PHE02		
Repérage	Date : 08/06/2016	Heure :	Service/organisme : DDTM 62
<b>LOCALISATION DU SITE</b>			
Département :	62		
Commune :	SOUCHEZ		
Description du site :	4 Rue Curie (Pharmacie). Niveau atteint 1 m /au sol sur le trottoir au pied des escaliers d'accès au magasin.		
Coordonnées géographiques (L93) :			
X (m) :	681 651,85		
Y (m) :	7 032 747,33		
Photos d'ensemble du site :	Photos du repère / de la laisse de crue :

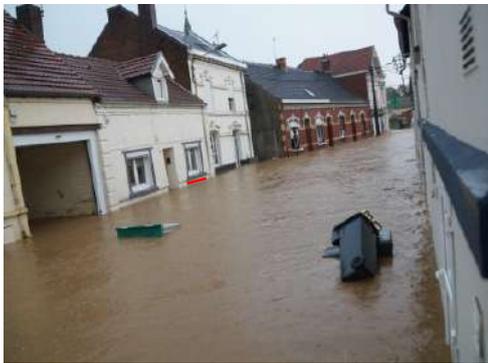
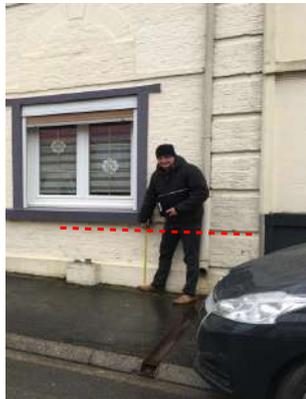
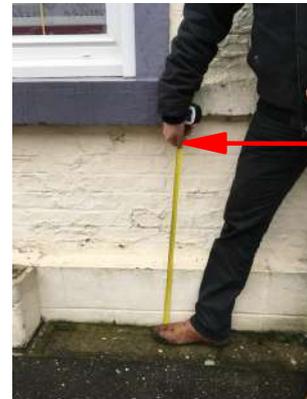
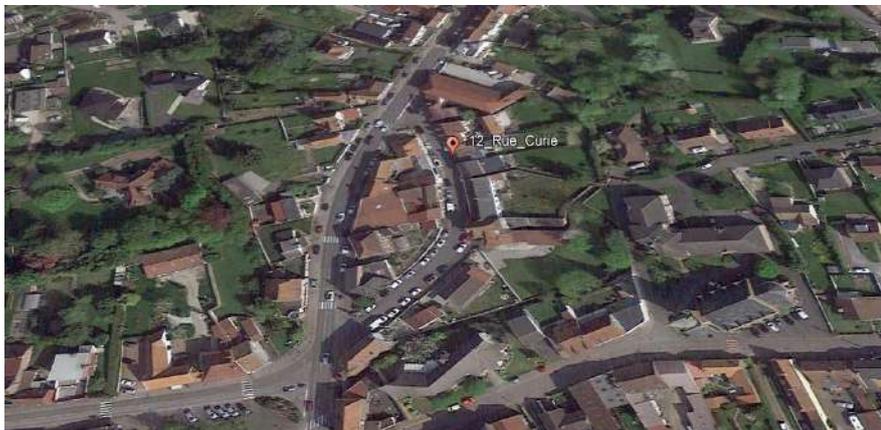
36

12 Rue Curie. Niveau atteint le 07/06, 75 cm / au sol sur le trottoir sous la fenêtre (photo).

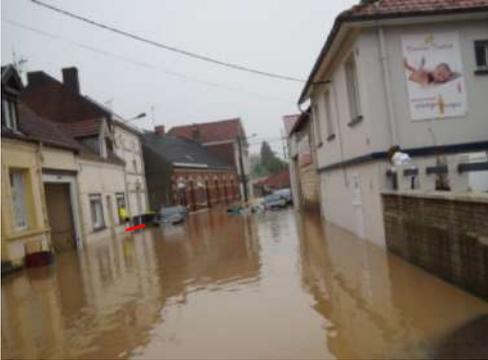
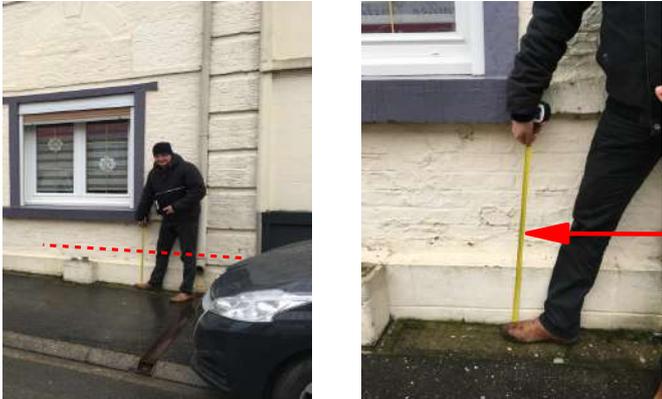
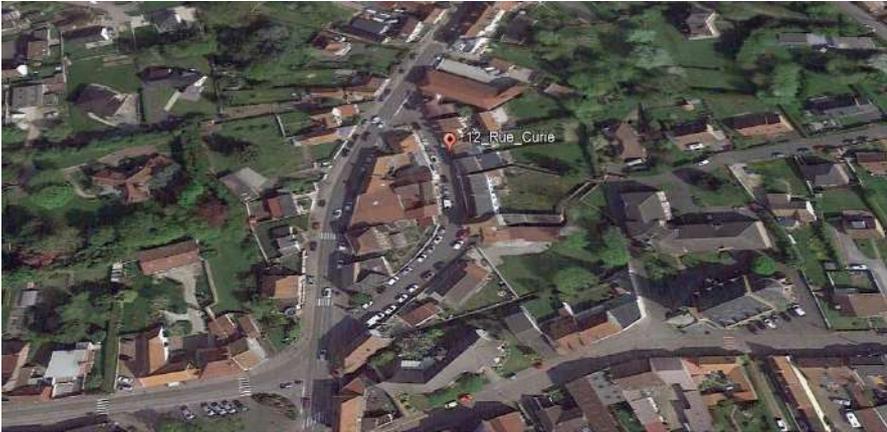
37			
<b>CODIFICATION</b>		Index du site : ZIC2016-1	Index du repère n° : 05_2016_003
		Photos site n° : SOU_11.jpg	Photos repère n° : 1860_L.jpg / 1859_R.jpg
<b>SOURCE DU REPÉRAGE</b>			
Source :	<input checked="" type="checkbox"/>	Campagne de terrain	<input type="checkbox"/> Documents (étude, ouvrage,...)
Préciser :	Repérage d'après photo		
Repérage	Date : 6/12/2019	Heure :	Service/organisme : DH&E / DDTM_62
<b>LOCALISATION DU SITE</b>			
Département : 62			
Commune : SOUCHEZ			
Description du site :	12 Rue Curie. Niveau atteint le 31/05, 40 cm / au sol sur le trottoir sous la fenêtre (photo).		
Coordonnées géographiques (L93) :			
X (m) :	681 648,41		
Y (m) :	7 032 782,83		
<b>Photos d'ensemble du site :</b>		<b>Photos du repère / de la laisse de crue :</b>

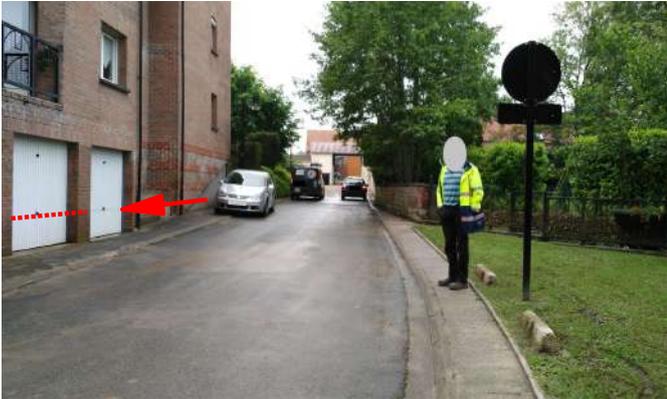
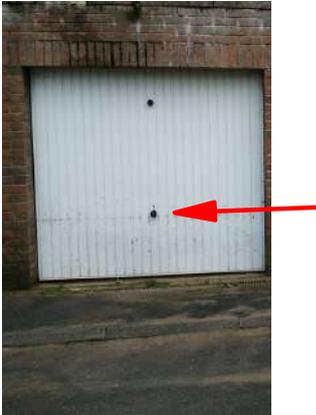
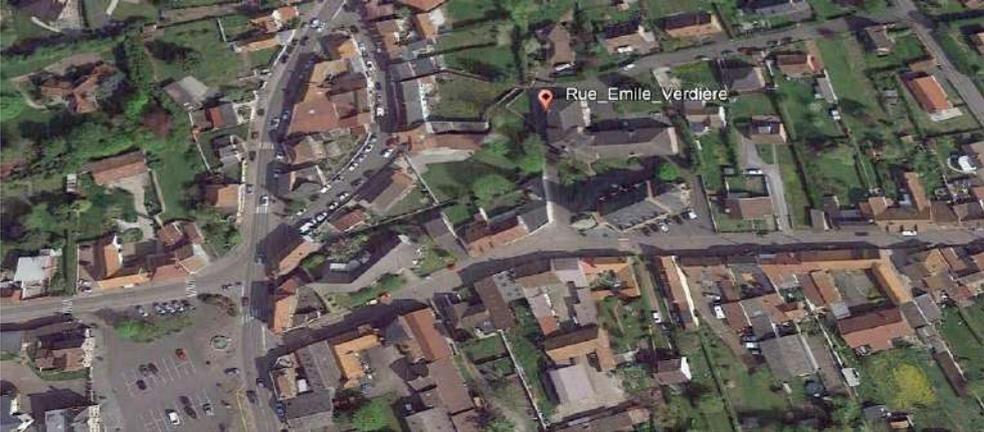
38		
<b>CODIFICATION</b>	Index du site : ZIC2016-2	Index du repère n° : 06_2016_033
	Photos site n° : DDTM_010_SITE.jpg	Photos repère n° : DDTM_010_PHE.jpg
<b>SOURCE DU REPERAGE</b>		
Source :	<input checked="" type="checkbox"/> Campagne de terrain	<input type="checkbox"/> Documents (étude, ouvrage,...)
Préciser :	l'information a été relevée par la DDTM 62 sur le terrain / PHE01	
Repérage	Date : 08/06/2016	Heure : Service/organisme : DDTM 62
<b>LOCALISATION DU SITE</b>		
Département :	62	
Commune :	SOUCHEZ	
Description du site :	Rue Emile Verdière résidence Les Moulins. Niveau atteint 56 cm sur la porte du 3ème garage dans le sens de la descente (photo repère).	
Coordonnées géographiques (L93) :		
X (m) :	681 705,72	
Y (m) :	7 032 757,85	
Photos d'ensemble du site :	Photos du repère / de la laisse de crue :

<b>ALTIMÉTRIE ET NIVELLEMENT</b>		
Référence :	Margelle en béton du garage	Date de l'événement : 07/06/2016
