Synthèse communale des inondations

Commune de VIMY

DETERMINATION DES ALEAS D'INONDATION SUR LE TERRITOIRE DE LA SOUCHEZ

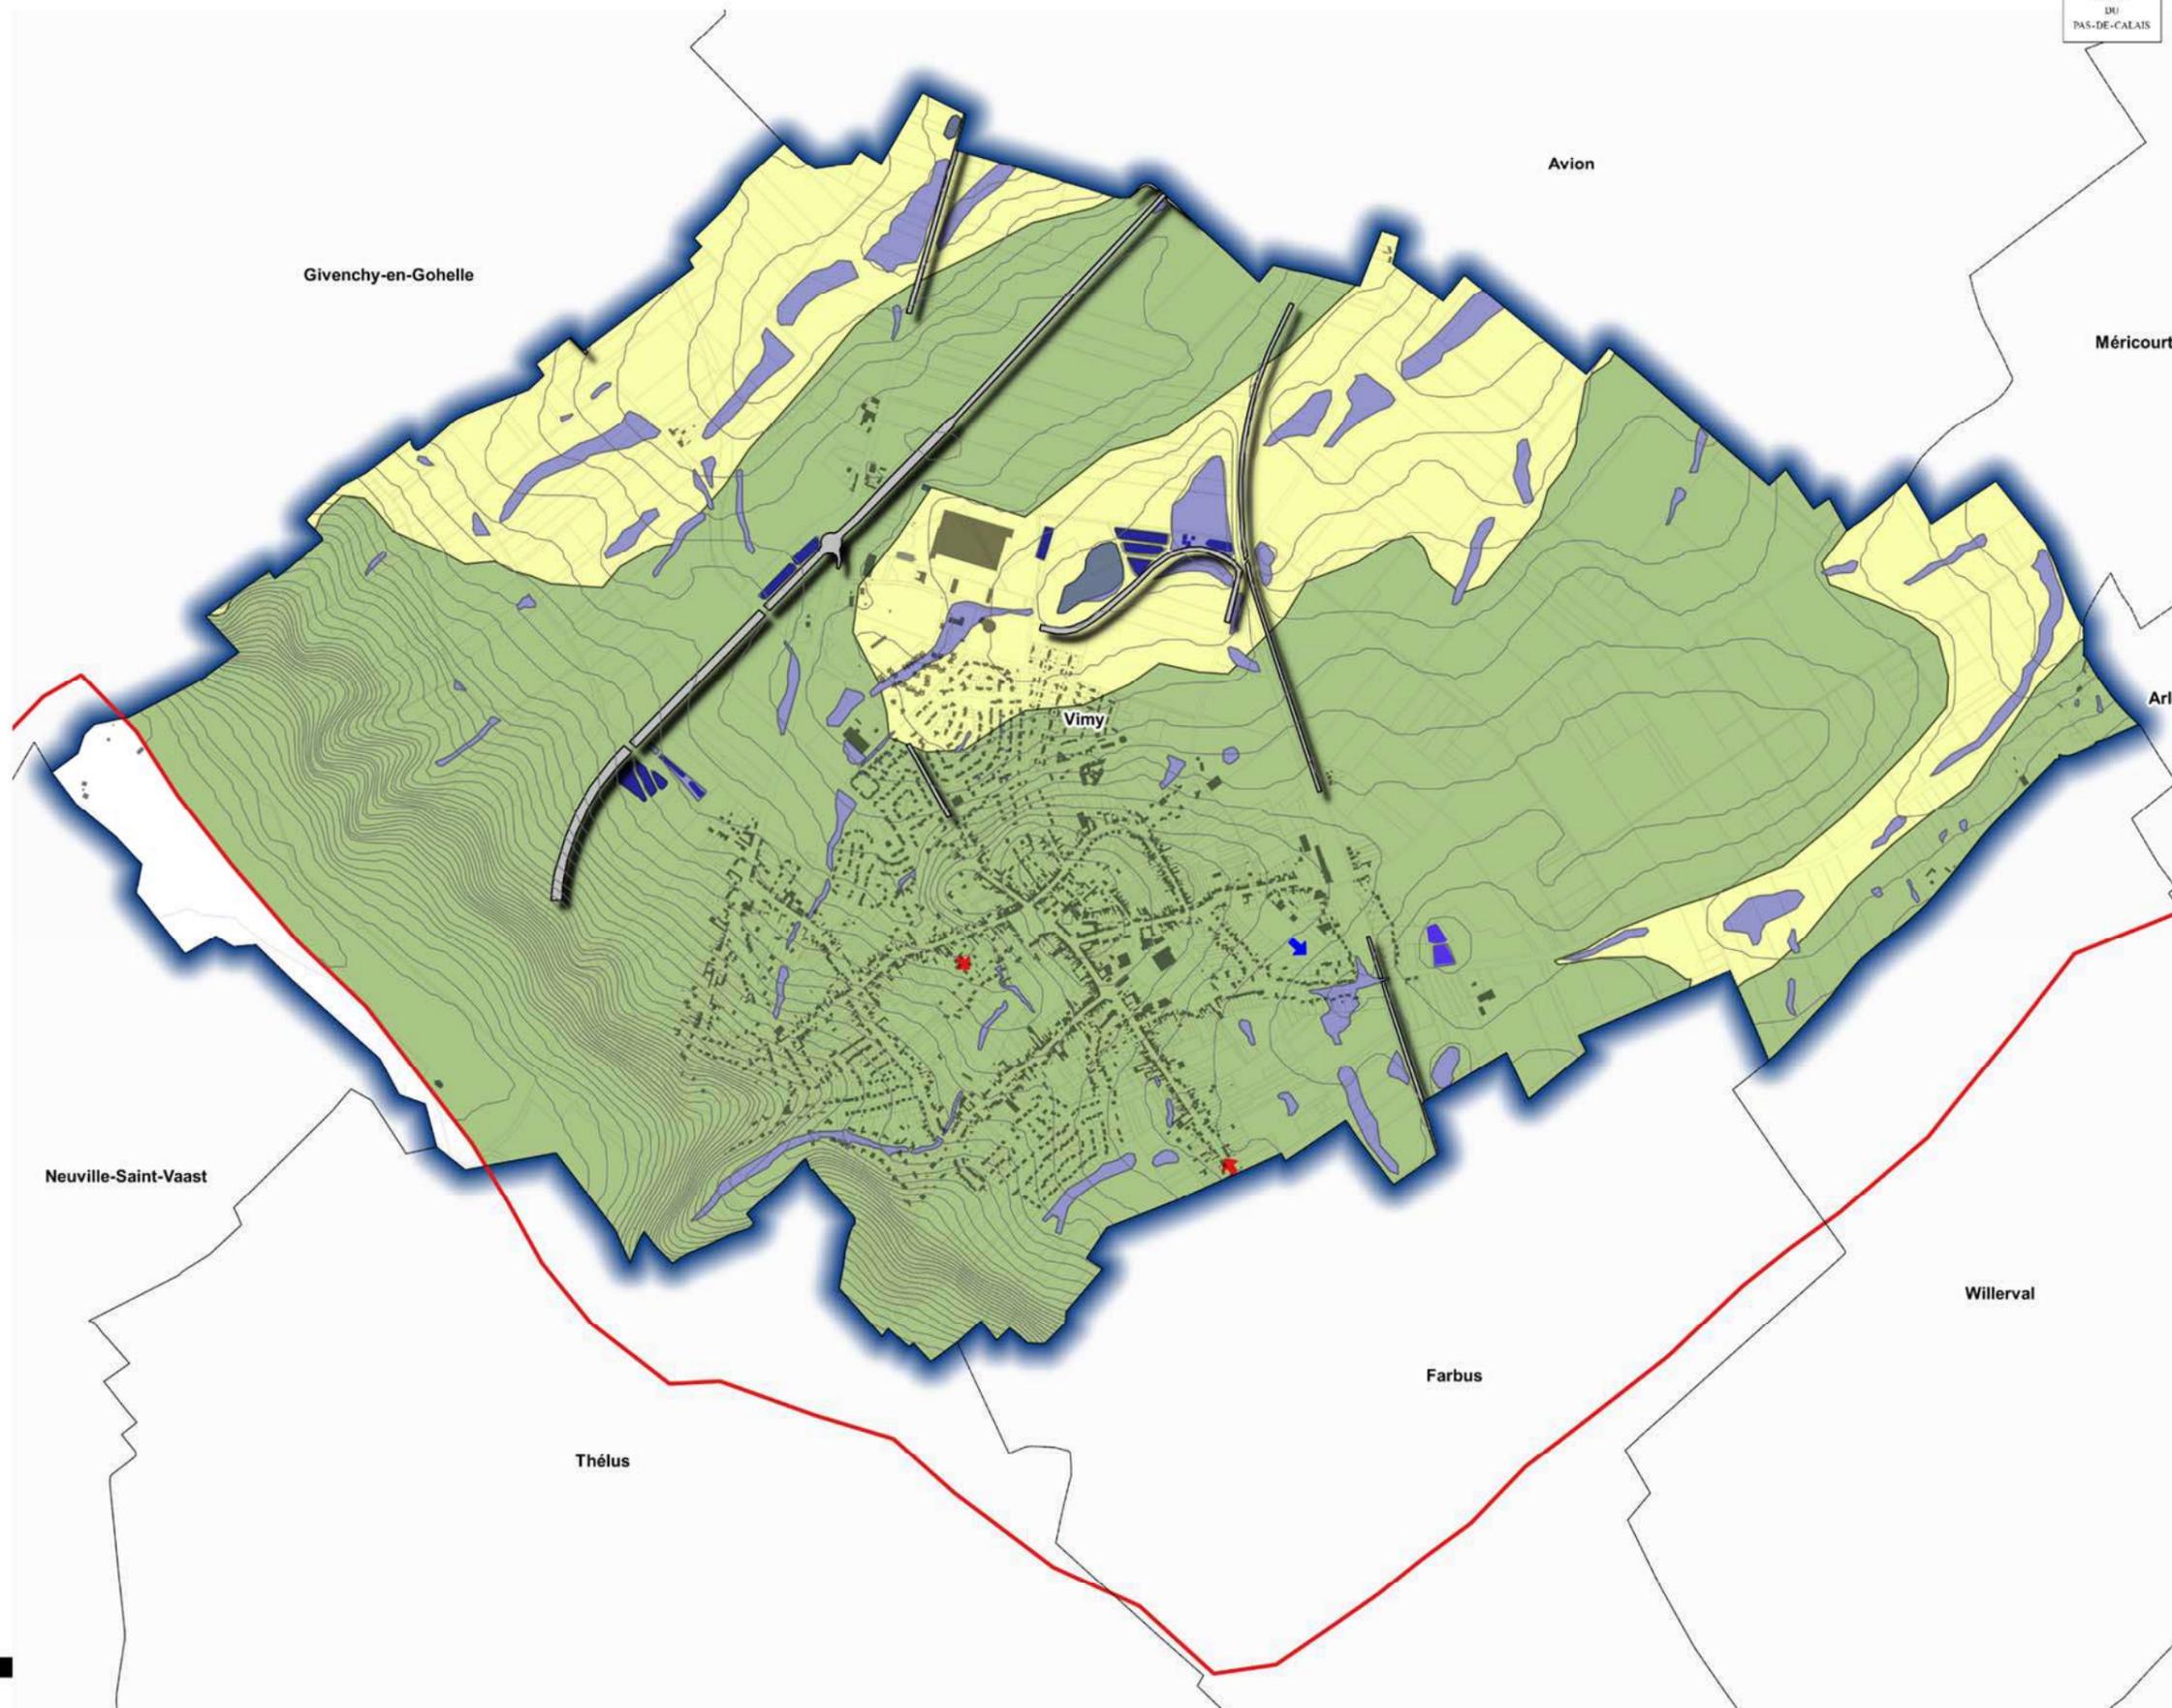
SYNTHESE DU FONCTIONNEMENT HYDRAULIQUE

La cartographie suivante est extraite de l'étude SLGRI et représente le fonctionnement hydraulique de la zone d'étude. Un zoom à l'échelle communale est proposé ci-après. Ce support permet de disposer d'une vision homogène et cohérente de l'ensemble des processus conduisant au phénomène d'inondation par ruissellement et débordement à l'échelle du bassin versant. On trouve sur cette carte notamment les éléments suivants :

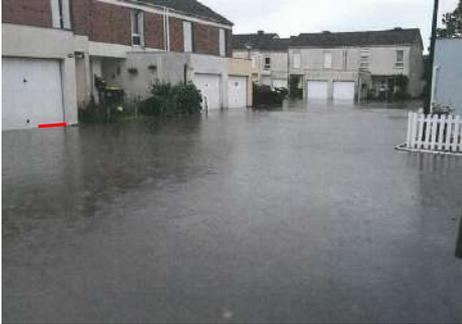
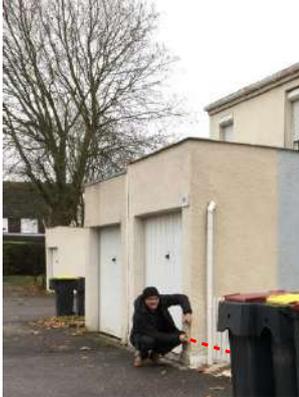
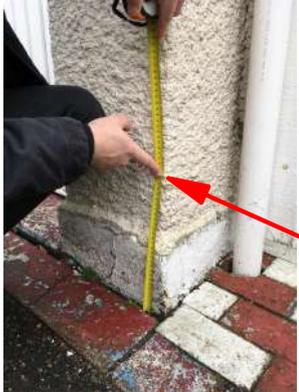
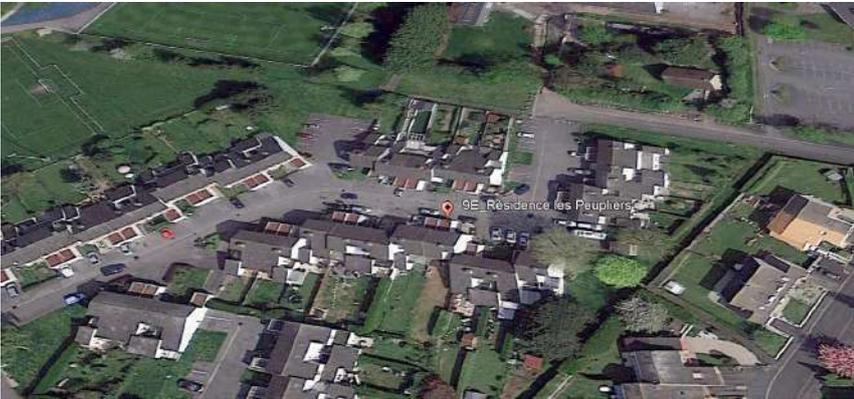
ALTIMÉTRIE ET NIVELLEMENT			
Référence :	Au sol		Date de l'événement : 31/05/2016
Altitude de la référence (mNGF) :			Maximum de la crue (PHE) : <input checked="" type="checkbox"/> Oui <input type="checkbox"/> Non

Hauteur par rapport à une référence (m) :	0.3		Type(s) de phénomène(s) d'inondation
Altitude atteinte par l'eau (mNGF) :	0.3		Débordement de cours d'eau <input type="checkbox"/>
			Ruissellement/ Réseau EP <input checked="" type="checkbox"/>
			Remontée de nappe <input type="checkbox"/>
			Nom cours d'eau :

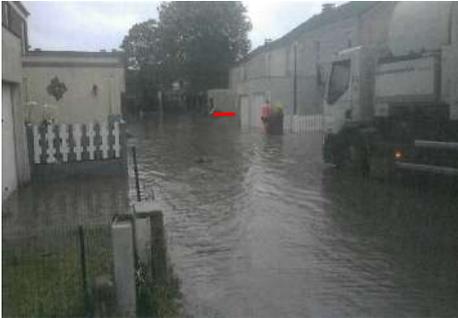
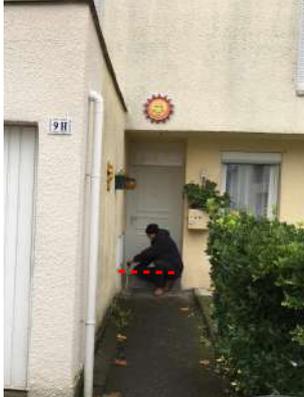
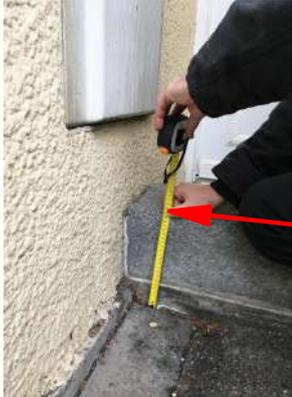
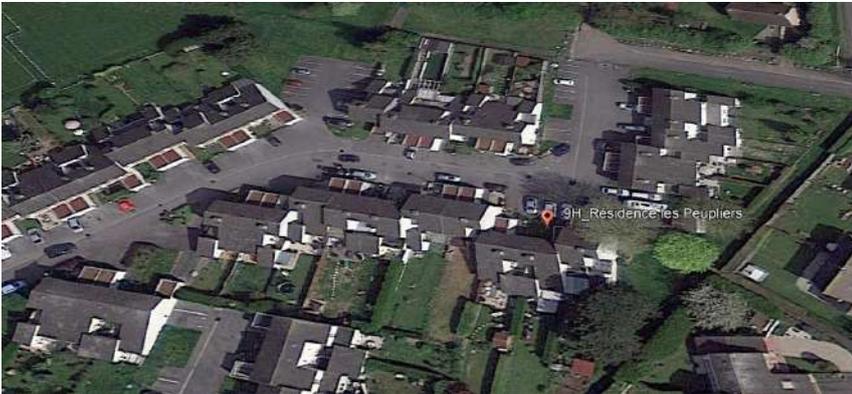
ALTIMÉTRIE ET NIVELLEMENT			
Référence :	Au sol	Date de l'événement :	07/06/2016
Altitude de la référence (mNGF) :		Maximum de la crue (PHE) :	<input checked="" type="checkbox"/> Oui <input type="checkbox"/> Non

Hauteur par rapport à une référence (m) :	0.25	Type(s) de phénomène(s) d'inondation	
Altitude atteinte par l'eau (mNGF) :	0.25	Débordement de cours d'eau	<input type="checkbox"/> Non
		Ruissellement/ Réseau EP	<input checked="" type="checkbox"/> Oui
		Remontée de nappe	<input type="checkbox"/> Non
		Nom cours d'eau :

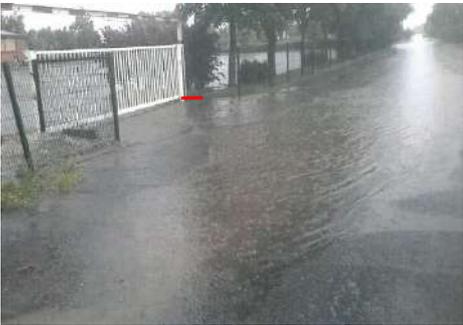
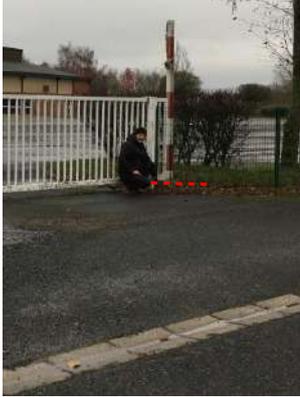
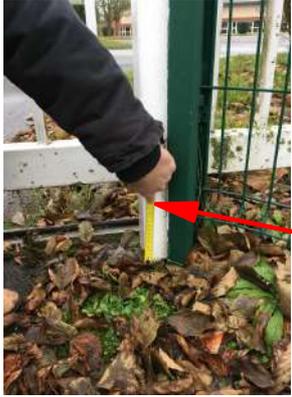
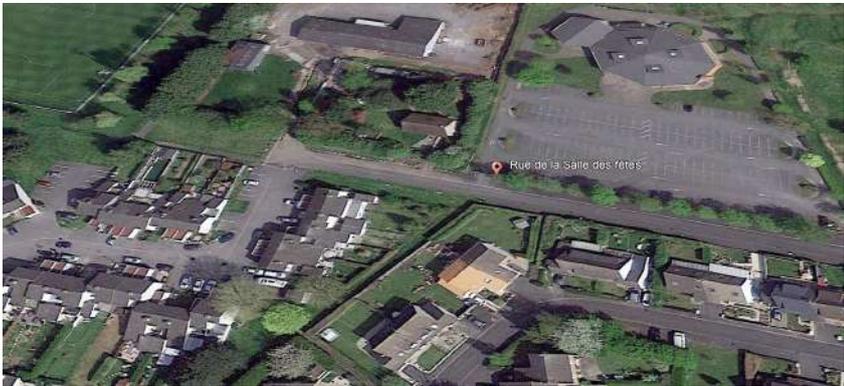
ALTIMÉTRIE ET NIVELLEMENT			
Référence :	Au sol	Date de l'événement :	31/05/2016
Altitude de la référence (mNGF) :		Maximum de la crue (PHE) :	<input checked="" type="checkbox"/> Oui <input type="checkbox"/> Non

Hauteur par rapport à une référence (m) :	0.15	Type(s) de phénomène(s) d'inondation	
Altitude atteinte par l'eau (mNGF) :	0.15	Débordement de cours d'eau	<input type="checkbox"/>
		Ruissellement/ Réseau EP	<input checked="" type="checkbox"/>
		Remontée de nappe	<input type="checkbox"/>
		Nom cours d'eau :

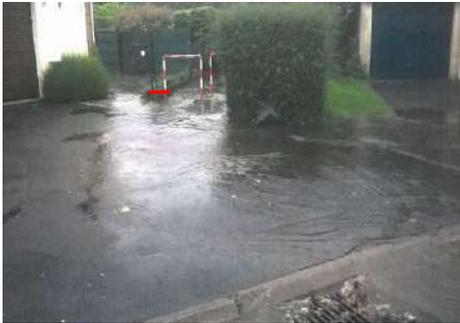
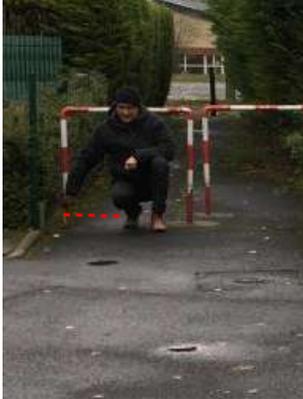
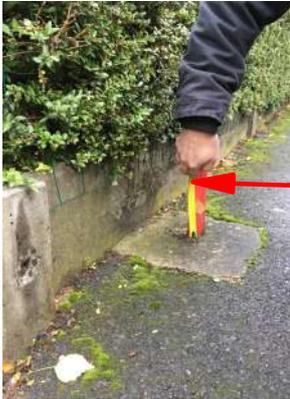
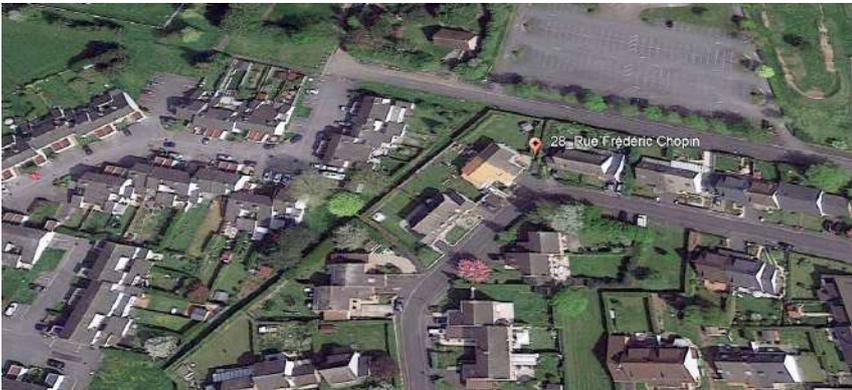
ALTIMÉTRIE ET NIVELLEMENT			
Référence :	Au sol	Date de l'événement :	07/06/2016

Altitude de la référence (mNGF) :		Maximum de la crue (PHE) :	<input checked="" type="checkbox"/> Oui <input type="checkbox"/> Non
Hauteur par rapport à une référence (m) :	0.15	Type(s) de phénomène(s) d'inondation	
Altitude atteinte par l'eau (mNGF) :	0.15	Débordement de cours d'eau	<input type="checkbox"/>
		Ruissellement/ Réseau EP	<input checked="" type="checkbox"/>
		Remontée de nappe	<input type="checkbox"/>
		Nom cours d'eau :

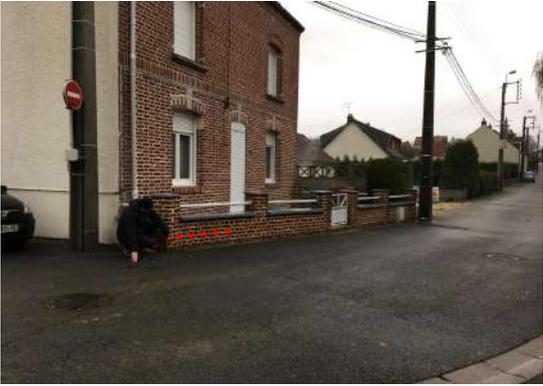
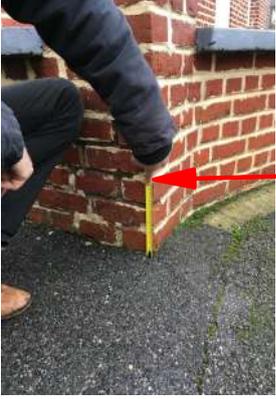
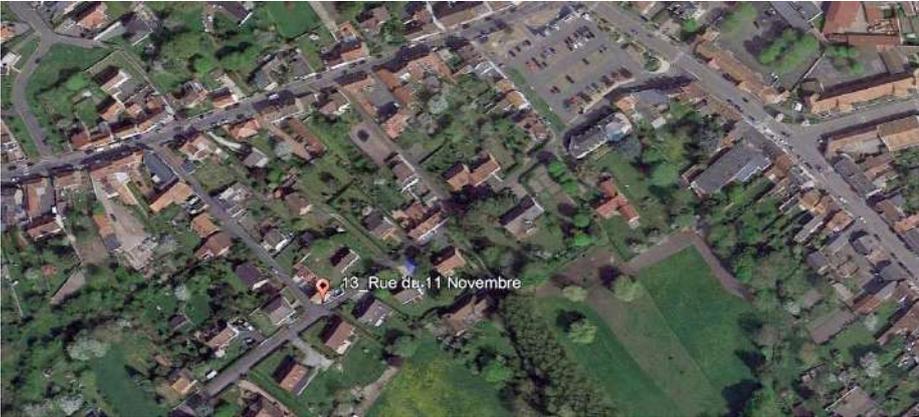
ALTIMÉTRIE ET NIVELLEMENT			
Référence :	Au sol		Date de l'événement : 07/06/2016

Altitude de la référence (mNGF) :			Maximum de la crue (PHE) :
Hauteur par rapport à une référence (m) :	0.2		<input type="checkbox"/> Oui <input checked="" type="checkbox"/> Non
Altitude atteinte par l'eau (mNGF) :	0.2		Type(s) de phénomène(s) d'inondation
		Débordement de cours d'eau <input type="checkbox"/>	Nom cours d'eau :
		Ruissellement/ Réseau EP <input checked="" type="checkbox"/>	
		Remontée de nappe <input type="checkbox"/>

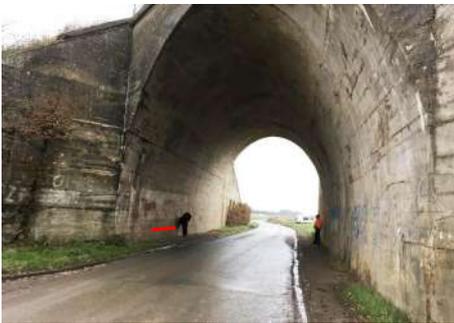
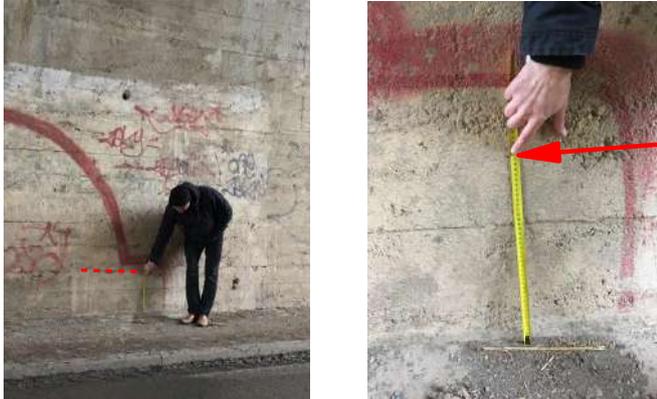
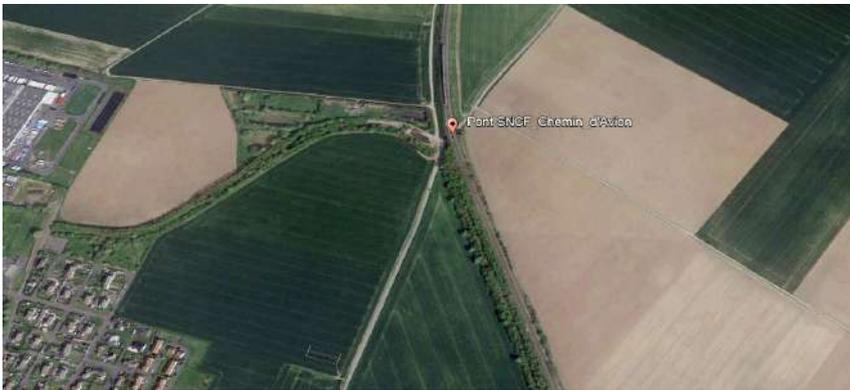
ALTIMÉTRIE ET NIVELLEMENT			
Référence :	Au sol sur le trottoir		Date de l'événement : 07/06/2016

Altitude de la référence (mNGF) :			Maximum de la crue (PHE) :
Hauteur par rapport à une référence (m) :	0.4		<input checked="" type="checkbox"/> Oui <input type="checkbox"/> Non
Altitude atteinte par l'eau (mNGF) :	0.4		Type(s) de phénomène(s) d'inondation
		Débordement de cours d'eau <input type="checkbox"/>	Nom cours d'eau :
		Ruissellement/ Réseau EP <input checked="" type="checkbox"/>	
		Remontée de nappe <input type="checkbox"/>
