**REVISION DU PLAN DE PREVENTION DU RISQUE INONDATION
DU BASSIN VERSANT DE LA LIANE**

ANNEXE AU PROCES-VERBAL DE SYNTHESE

Mémoire

Erosion saline sur le bassin versant de la Cachaine

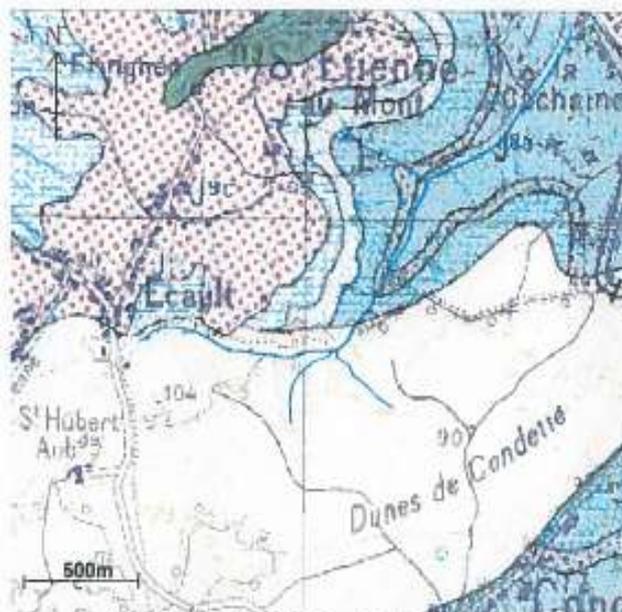
Carte 2 : Carte géologique de la zone d'étude
Map 2 : Geological map of study's area

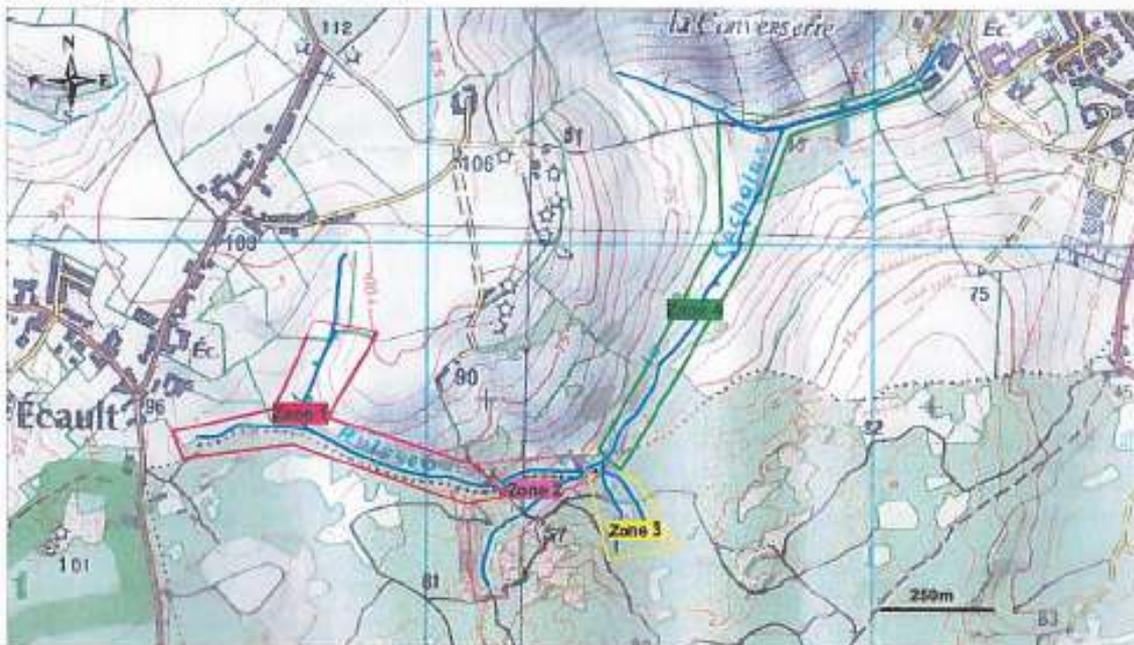
Carte 3 : Découpage de la zone d'étude
Map 3: Cutting out of study zone

Par mesure de simplicité, la zone d'étude a été découpée en 4 zones présentées sur la carte ci-dessous. Ces zones ont été définies non pas par leur superficie ou leur caractéristiques, mais par leur points repères visibles sur le terrain.

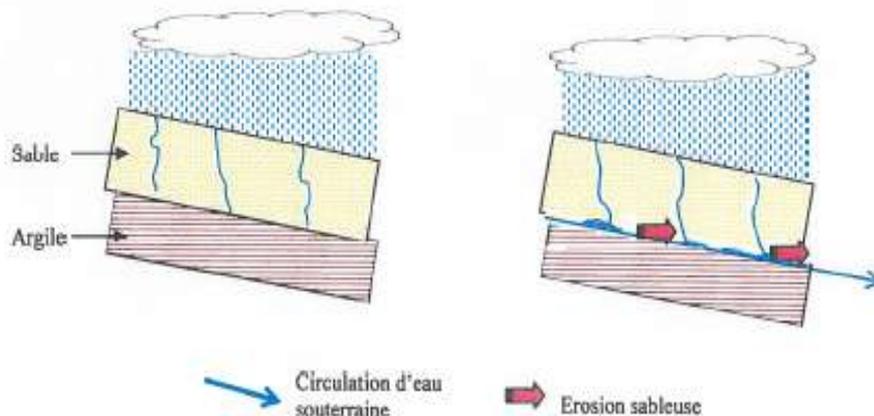
Figure 1 : Création de la suffosion
Figure 1 : Piping creation

La succession des couches géologiques du secteur : sable dunaire sur grès ou argiles, n'est pas toujours idéale pour ce qui est de l'infiltration de l'eau. Lorsqu'il pleut, l'eau s'infiltré aisément dans le sable et rencontre en profondeur une couche d'argiles ou de grès. Cette dernière étant moins perméable que le sable (généralement à cause de la porosité), un problème de discontinuité capillaire se crée et forme ainsi une barrière capillaire empêchant la bonne infiltration de l'eau. Celle-ci se voit par conséquent ruisseler au sommet de cette couche que l'on va qualifier « d'imperméable » par abus de langage et va entraîner jusqu'à un exutoire les particules de sable se trouvant à la base de la couche subjacente. C'est de cette façon que certaines sources de la Cachaine ont pu prendre naissance.

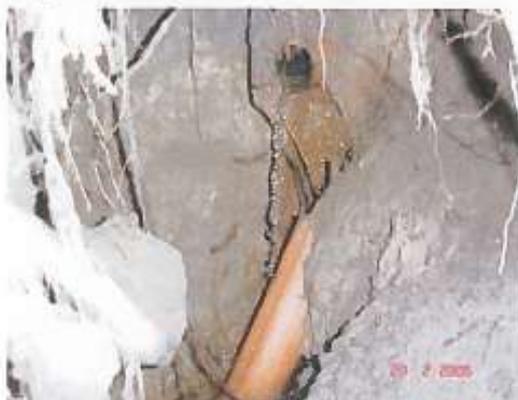
Photo 2 : Suffosion créée par rupture d'un tuyau de drainage.

Que nous soyons en zone rurale ou urbanisée, les tuyaux d'assainissement, tel que les tuyaux d'évacuation des eaux usées ou des systèmes de drainage, sont souvent la cause de la suffosion. Cette dernière se produit lorsque le drain est rompu, généralement par un cisaillement vertical causé

par une surcharge (passage de véhicules sur une route par exemple) ou bien par l'éclatement du drain par la force de l'eau lorsque celui-ci est colmaté. De ce fait, l'eau qui était auparavant à l'intérieur du drain se voit s'écouler à l'extérieur de celui-ci et entraîner avec elle les particules environnantes. Les drains les plus susceptibles de se rompre sont les plus anciens car ils se présentent comme une multitude de petits drains en terre cuite d'une trentaine de centimètres de longueur posés les uns à côté des autres.

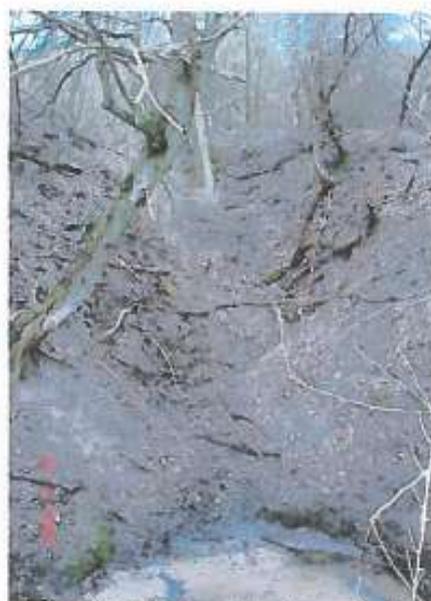
Photo 3 : Affaissement du sol par suffosion

Comme pour toute suffosion, une conséquence directe de ce phénomène est un affaissement du sol, chose que l'on rencontre souvent sur le terrain. La présence de suffosion sur le terrain est relativement repérable par la présence de dépressions « anormales » sur la continuité de la topographie, dépressions souvent accompagnées d'un suintement d'eau plus en amont rendant le terrain relativement marécageux. Ces dépressions se sont formées par la création de cavités souterraines et ont une conséquence directe sur le milieu forestier, il s'agit de l'affaissement progressif des arbres pouvant entraîner leur déracinement. En effet, les arbres peuvent servir de témoin pour localiser une dépression « récente » car par la perte de sol sous une partie de ses racines, une contrainte liée à son propre poids entraîne la rupture de l'arbre qui va se fendre en deux depuis sa base de manière verticale (c'est le même principe qu'un poids placé à l'extrémité d'une poutre : il y a cisaillement vertical).

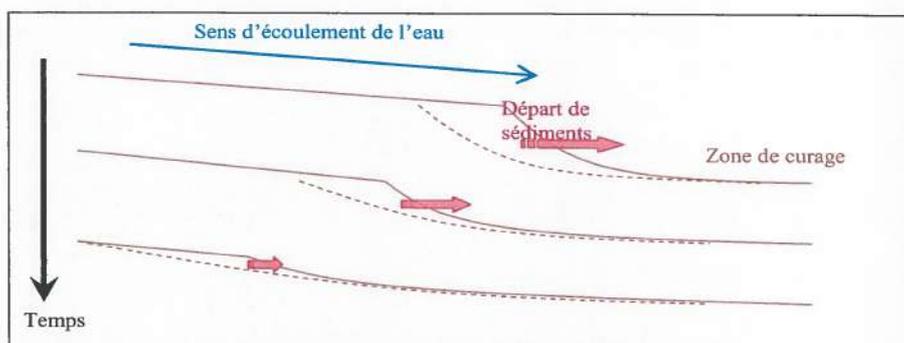
Figure 2 : Erosion régressive d'un cours d'eau
Figure 2: Backward erosion of waterway

En effet, le curage modifie singulièrement la pente d'équilibre de la rivière, et comme le montre la figure ci-dessous, la nature voulant toujours préserver son état d'équilibre, la rivière va cisailer son lit directement de la dépression initiale vers l'amont, transportant ainsi une quantité plus ou moins importante de sédiment (érosion régressive). Le phénomène de suffosion peut aussi se mettre en place dans le lit de la rivière à partir de la dépression causée par la cascade, ce qui permettrait au cours d'eau d'atteindre plus rapidement son profil d'équilibre. Une cascade peut donc être la cause de phénomène de sapement.

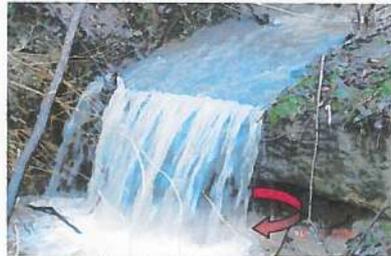
Photo 4 : Sapement sous une dalle de grès.
Picture 4: Undermining of sandstone slab.

Tout le lit de la Cachaine est recouvert par du sable, mais il y a cependant des endroits où le fond du lit est bloqué par une dalle de grès. Cette dalle peut être épaisse, mais ce qu'il y a d'important du point de vue de l'érosion est son sapement, ce qui lui amènera donc à se rompre à un moment donné. Le ruisseau s'écoule en alternance sur du sable et du grès, incise son lit et comme pour tout cours d'eau, il doit garder son profil d'équilibre. Comme le montre la photo, le grès se rompt verticalement (en général) et offre ainsi au cours d'eau une cascade. Cette chute d'eau va affouiller, éroder la base du grès et comme il a été évoqué ci-dessus, une cascade engendre une incision du lit de la rivière. Comme le représente le schéma ci-dessous, pour restaurer son profil d'équilibre, la rivière va éroder en amont, elle va donc creuser sous la dalle de grès qui s'effondrera sous son propre poids. Pour restaurer le profil le plus rapidement possible, la suffosion peut également se mettre en place dans le lit de la rivière afin d'évacuer la partie sableuse. Par le sapement il y a donc toujours de l'érosion de roches rigides, et de roches meubles : les sables.

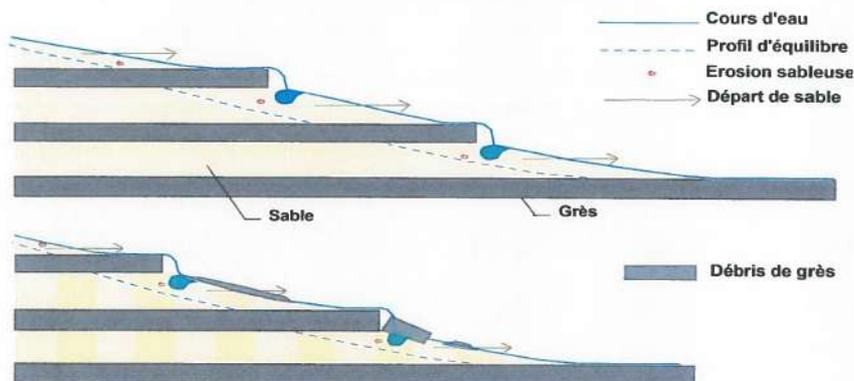
Figure 3 : Sapement des bancs de grès.
Figure 3 : Sandstone undermining.

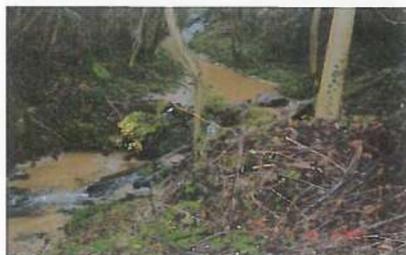
Photo 5 : Barrage par accumulation de branches
Picture 5 : Dam by branches accumulation

Si le barrage est formé de branches, l'eau va contourner cet obstacle en passant sur les extrémités du lit, elle va donc éroder les berges. Cette érosion provoque par conséquent un apport de sable (le plus souvent) dans le lit de la Cachaine et tend à accroître la déstabilisation de ces berges.

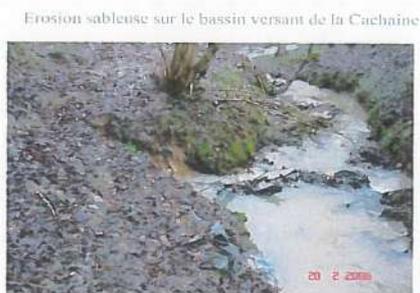
Photo 6 : Erosion de berge suite à un obstacle
Picture 6 : Bank erosion by a dam

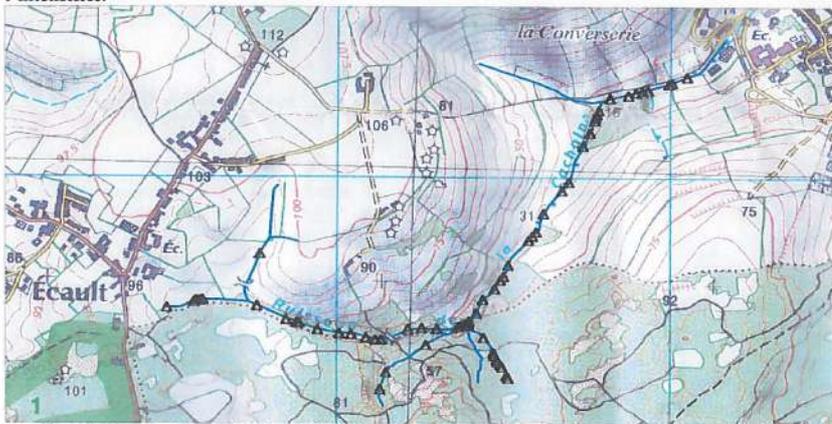
Carte 4 : Carte représentant les figures d'érosion présentées précédemment le long du ruisseau de la Cachaine
Map 4: Erosion figures along the Cachaine waterway

Les diverses sources d'érosion présentées ci-dessus (et localiser sur la carte ci-jointe) peuvent se superposer ou s'assembler, c'est-à-dire qu'un phénomène peut en engendrer un autre ou bien l'intensifier.

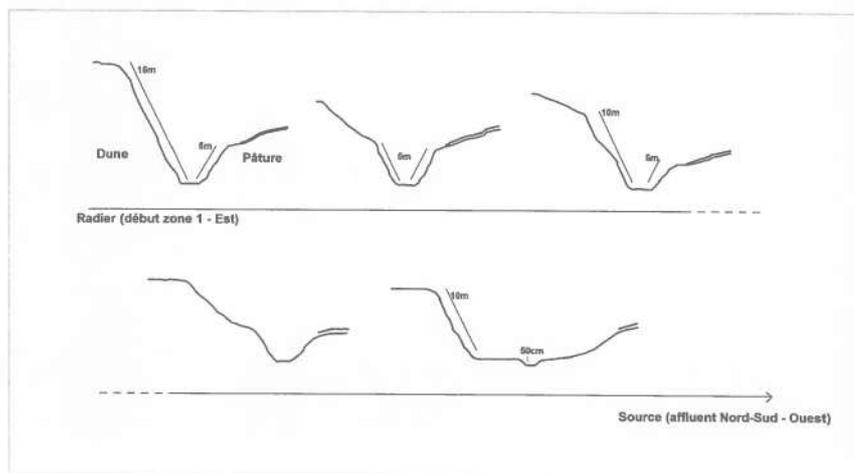
Figure 5 : Morphologie du lit du ruisseau du radier vers la source
Figure 5: Waterway bed morphology from foundation raft to spring

La limite dunaire est très remarquable sur le terrain en y observant les plateaux. Du fond du lit de la Cachaine aux pâtures, il y a environ 5 m de hauteur, alors que par rapport aux dunes on est dans les alentours de 10-15 m. Comme le montre le schéma suivant, au plus on avance vers la source de la Cachaine, au plus les talus s'aplanissent et offrent au ruisseau une zone d'extension de crue.

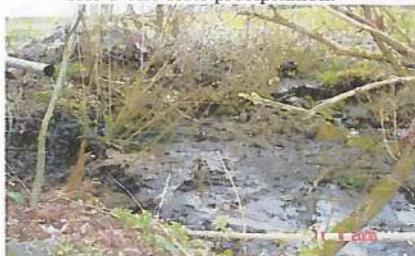
Photo 11 : Source de la Cachaine
Picture 11 : Cachaine's spring

traversant le champ. « A priori » car cette canalisation ne traverse vraisemblablement pas le champ en ligne droite, il a été observé un coude avant l'exutoire, ce qui met un doute sur la provenance des eaux.

- Une arrivée d'eau par ruissellement du Nord, suivant une clôture séparant des parcelles et se dirigeant vers la ferme. Le ruissellement n'est pas intense mais pourrait bien être important lors d'une forte précipitation.

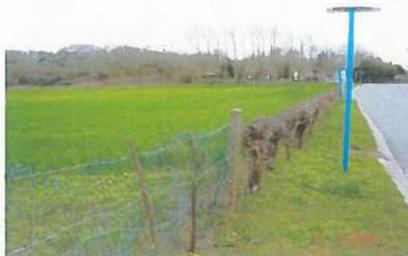
Photo 12 : Départementale 119 et champ drainé
Picture 12: Secondary road number 119 and draining field

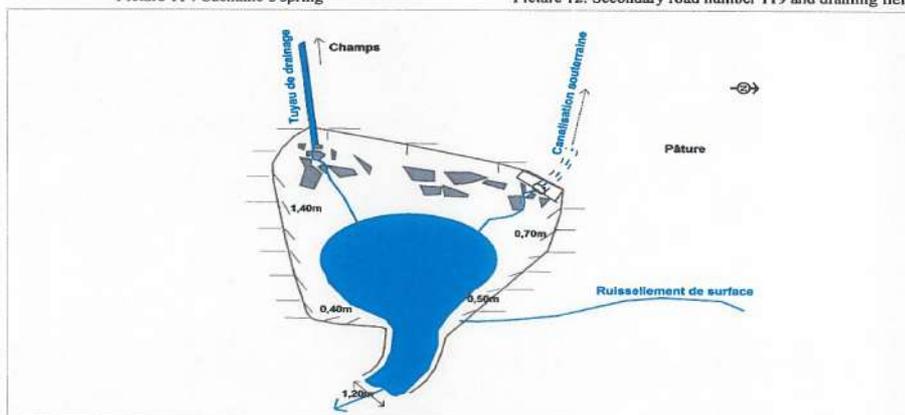
Figure 6 : Représentation de la source
Figure 6: Spring representation

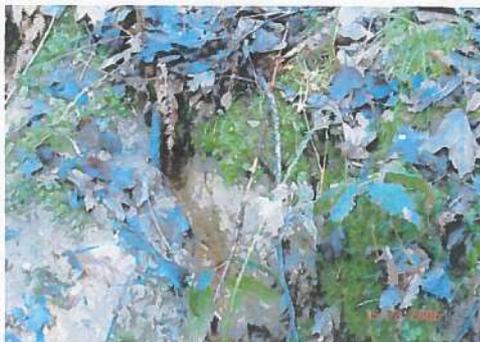
Photo 13 : Erosion d'une couche d'argile
Picture 13 : Erosion of clay

La suffosion peut se mettre en place lorsqu'une couche se trouve sous une autre dont l'infiltration des eaux est beaucoup plus facile. Celle-ci constitue donc un plancher où les eaux peuvent ruisseler en profondeur et créer ainsi des cavités souterraines, tel est le cas des argiles par exemple. Cependant, une érosion d'une couche d'argiles a été observée dans la zone I au niveau des berges. La suffosion érode donc la base de la couche supérieure mais aussi le sommet de la couche inférieure car l'eau tend à rejoindre le niveau de base du cours d'eau. Les analyses granulométriques ont montré que l'échantillon pris à ce niveau était constitué de 40% d'argiles et de 60% de silts, d'où peut être l'explication de cette érosion car les limons sont les éléments les plus sensibles à l'érosion. La présence d'argiles à ce niveau permet d'affirmer grâce à la carte géologique que nous sommes dans la formation du Portlandien moyen (argiles à bancs calcaires) et qu'elle constitue vraisemblablement un niveau de base pour le ruissellement souterrain. C'est peut-être cette formation qui se trouve sous les dunes au niveau des entonnoirs de la zones II et III.

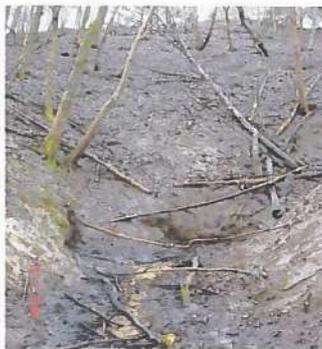
Photo 16 : Amphithéâtre de source
Picture 16: Source's amphitheatre

Les zones II et III sont caractérisées par la présence d'amphithéâtres de source qui sont, comme leur nom l'indique, les sources des affluents de la Cachaine. Ces amphithéâtres, que l'on peut aussi appeler entonnoirs, sont par contre beaucoup plus spectaculaires dans la zone II que dans la zone III et se sont formés au cœur des dunes. Un entonnoir est en effet une dépression, importante ou non selon les endroits, permettant de jouer le rôle de réceptacle. L'altimètre présent sur le GPS a pu définir un dénivelé de 28 m à certains endroits entre la source, se situant à la base de cette dépression, et la partie amont.

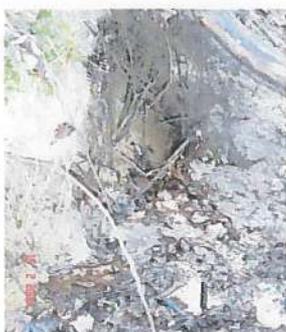
Photo 17 : Source au pied d'un amphithéâtre

Outre le fait que nous soyons dans un réceptacle, il n'y a cependant aucune trace de ruissellement à la surface. Lors des précipitations, l'eau doit s'infiltrer assez aisément dans le sol (constitué de sable) et ensuite ruisseler sur une couche d'argile (ou de grès, J9a ou J9b), la source se formant ainsi par suffosion. La source est en effet à la base du lit de la rivière et la suffosion est très bien définie par les cavités qu'elle génère. Grâce aux analyses granulométriques, l'obtention d'une courbe Gaussienne nous indique par conséquent un apport direct de sables dunaires dans le lit du ruisseau au niveau des diverses sources des amphithéâtres.

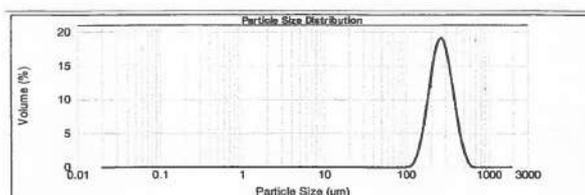
Figure 7 : Résultat d'analyse granulométrique d'un échantillon pris au niveau d'une source d'amphithéâtre

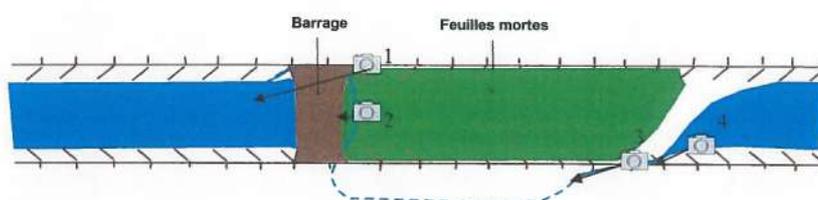
Figure 9 : Mise en évidence de la suffosion sous la berge
Figure 9: Piping under the bank

Le schéma ci-dessous est une vue par dessus et l'on voit bien que le barrage bloque l'écoulement du ruisseau. Cette eau se fraye donc un chemin dans la berge mais aussi dans le barrage même puisqu'elle sort au pied de ce dernier. A ce niveau, on remarque que l'eau fait demi tour et rentre de nouveau dans le barrage au niveau de la rive opposée. Le lit du cours d'eau étant asséché sur 7 m, un véritable parcours souterrain s'est mis en place et la résurgence des eaux est assez spectaculaire : une cavité souterraine de la taille d'un homme s'est formée. Une mesure de cette dernière révèle une longueur de 2 m depuis la courbure venant de l'intérieur de la berge. La suffosion a donc vraisemblablement creusé des cavités très profondément sous la berge.

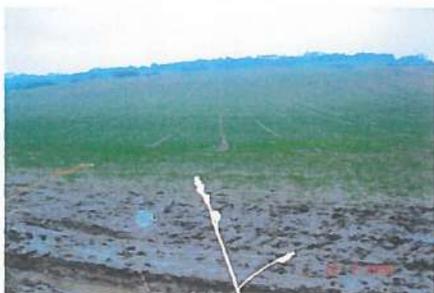
Photo 29 : Culture dans le sens de la pente
Picture 29: Culture in the direction of the slope

Il est actuellement cultivé du blé d'hiver, du maïs l'année précédente, ce qui n'est pas forcément l'idéal sur une pente. En effet, pour cultiver du blé d'hiver il faut un travail assez intense du sol afin de casser les agrégats pour obtenir une taille de grain relativement fine. Par le passage répété des engins agricoles, on dilue la matière organique présente, on rend donc premièrement le sol beaucoup plus sensible à l'érosion et deuxièmement on tend à boucher la porosité. Par conséquent, lors d'une précipitation, il va se former une croûte de battance conduisant à 90% de ruissellement et comme il a déjà été évoqué : ruissellement = érosion, c'est pourquoi il est préférable de labourer perpendiculairement à la pente. Mais il est vrai que labourer sur une pente importante (ici les plus importantes dans le secteur) présente un risque de retournement de la machine agricole. Si ce risque est effectivement présent, il est préférable de couper la parcelle avec des haies pour ralentir les eaux de ruissellement et de travailler le sol là où il est possible perpendiculairement à la pente.

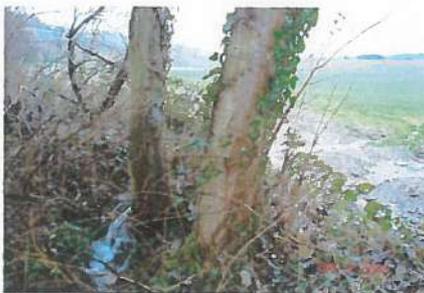
Photo 30 : Déversement des eaux en cascade en amont du talus

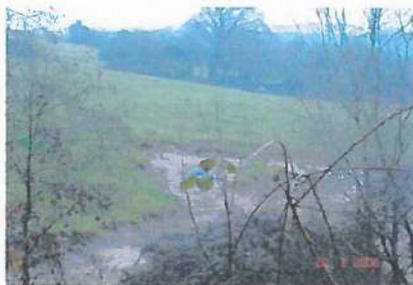
Photo 31 : Plage d'érosion le long de la Cachaine

Sur la rive Nord-Ouest proche de la zone III, un glissement de terrain a laissé à nu le substratum de la pâture (sables). Les parcelles de cette zone se trouvant près du cours d'eau sont en effet de type pâture et devraient être par conséquent bien stabilisées par la présence de la masse racinaire. Sur le terrain, il avait été mis en cause le bétail par la présence de traces aux abords du cours d'eau, mais la figure d'érosion étant caractéristique d'un glissement permet de mettre en cause la présence de l'eau (une partie encore végétalisée a glissé sur la pente sur environ deux mètres). Ce glissement peut être lié à une forte précipitation et sera d'autant plus marqué par une augmentation du gradient de pente causé par l'incision du ruisseau.

En regardant les photos aériennes depuis 1955, présentées sur la fiche jointe, on remarque que ces « plages d'érosion » migrent vers l'aval, les anciennes étant recolonisées par la végétation. On peut donc mettre en cause des périodes où il y aurait plus de précipitation, entraînant une perte de sol s'accumulant dans le lit de la Cachaine, et des périodes où les précipitations sont moindres et où il y a recolonisation par la végétation.

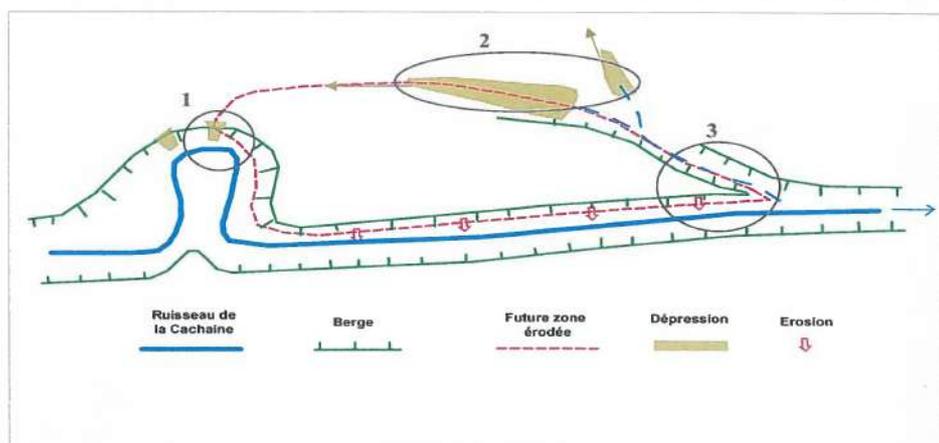
Figure 10 : Future érosion sableuse (processus)
Figure 10: Future sandy erosion (processes)

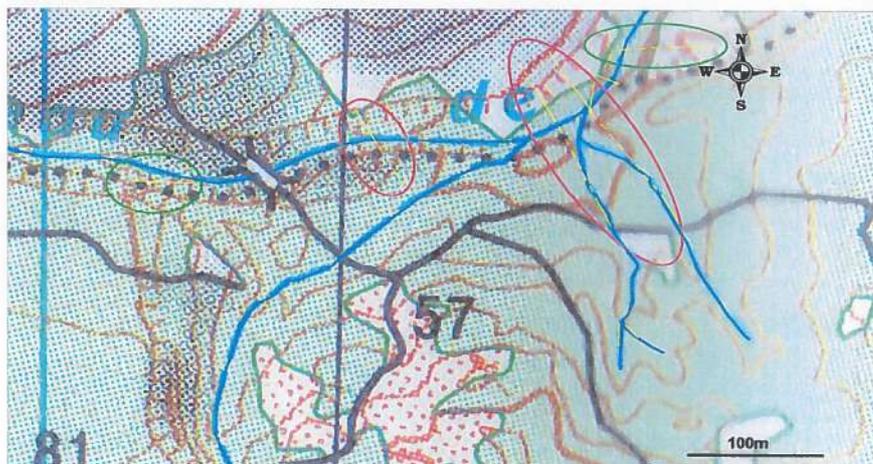
Carte 6 : Localisation des dépressions et des accidents géologiques
Map 6: Localization's map of geological depressions and accidents

Le réseau de failles présenté ci-dessus est actuellement en régime compressif. Y a-t-il un lien avec les dépressions observées sur le terrain ? Des directions de dépressions ou d'accidents ont été relevées sur la carte ci-dessous (trait jaune plein) ainsi qu'une hypothétique corrélation (trait jaune discontinu).

D'après l'étude faite dans le Boulonnais, une compression NNW-SSE serait observée par des failles au niveau du Bathonien et du Tithonien. Il a en effet été remarqué sur le terrain plusieurs dépressions ou accidents ayant cette direction (entourées en rouge sur la carte). Cette direction correspond également à la direction générale de deux affluents du ruisseau de la Cachaine. Les dépressions observées correspondent à une circulation d'eau souterraine, elles peuvent donc devenir lors des fortes précipitations de nouveaux affluents de la Cachaine.

La compression Nord-Sud caractérisée par les failles inverses N090 peut également être soupçonnée dans la zone d'étude (entourées en vert sur la carte). Il a été observé un petit amphithéâtre de source à l'Ouest et une dépression dans une pâture à l'Est.

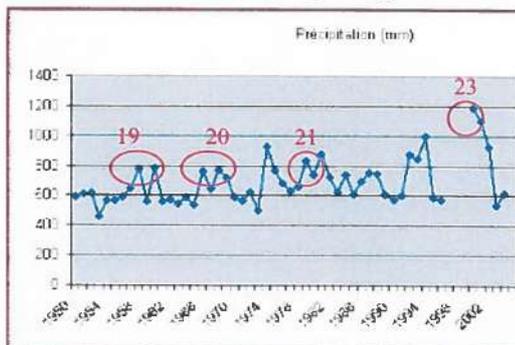
Figure 13 : Relevé de précipitation de Boulogne-sur-Mer et corrélation avec les cycles de l'activité solaire
Figure 13: Statement of Boulogne-sur-Mer precipitation and correlation with solar activity cycles

Ces prédictions sont bien sûr à une échelle planétaire mais il y en a quand même quelques corrélations avec les relevés de précipitation de Boulogne. On peut mettre en relation certaines précipitations avec les maxima de l'activité solaire, par contre il y a des pics de précipitation dans les minima. On peut également remarquer que les précipitations sont plus faibles lors de certaines périodes alors que celles-ci avaient une activité solaire plus importante.

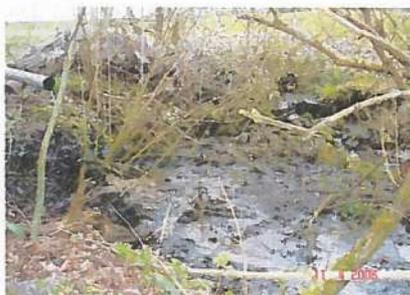
Photo 41 : Source de la Cachaine
Picture 41: Cachaine's spring

Le bassin de rétention serait premièrement intégré à l'environnement de sorte qu'il n'y ait aucune « destruction » du paysage. Comme le montre les schémas, ce bassin, qui n'est rien d'autre qu'une digue avec un exutoire, comporterait qu'une infime partie de béton, le reste étant du matériel limoneux-argileux. A l'arrière de ce barrage une mare s'établirait, une réserve d'eau utilisable pour le bétail reposant sur cette pâture.

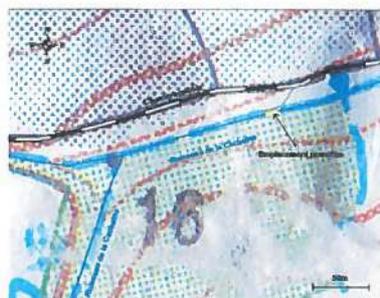
Carte 8 : Premier emplacement possible du piège
Map 8: First possible site of the trap

Le terrain offre une longueur de cours d'eau d'environ 9 m, l'ouvrage piègerait donc les plus grosses particules. Un chemin d'accès sera connecté au chemin agricole qui se trouve au bout de la rue du stade et dont les véhicules d'entretien peuvent y accéder assez facilement. Néanmoins, cette éventuelle localisation présente un grand inconvénient :

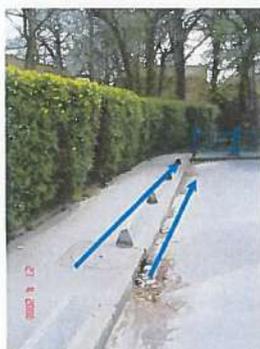
Photo 42 : Parking rue des écoles
Picture 42: Parking

Ces eaux envahissantes provenant de la départementale sont la conséquence d'une non évacuation par le système d'assainissement des eaux pluviales actuel. En effet, le regard du réseau d'assainissement se situant sur le parking de la départementale à côté de l'école est actuellement obstrué. D'après les témoignages, les tuyaux d'assainissement (40 cm de diamètre) sont devenus trop petit en réponse à l'urbanisation croissante du secteur, et sont bouchés par le sable au point de ne pas savoir passer une tête de hérisson.

Lors du débordement, l'eau envahit le trottoir et le parking du bas de la départementale 235 (photo 1), longe la haie et descend le long de la pente visible sur la photo 2 pour ensuite se diriger vers l'entrée de la ferme (photo 3)

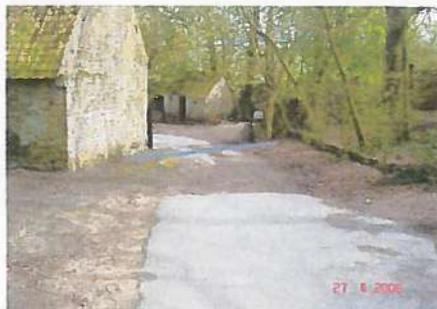
Photo 45 : Entrée de la ferme

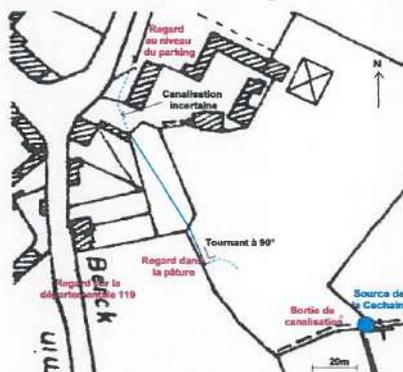
Figure 18 : Le réseau d'assainissement des eaux pluviales

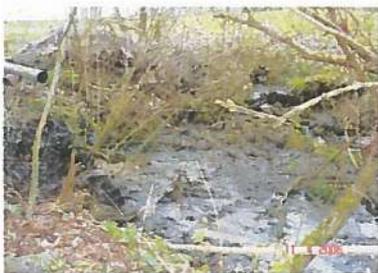
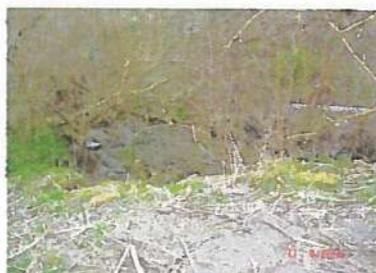
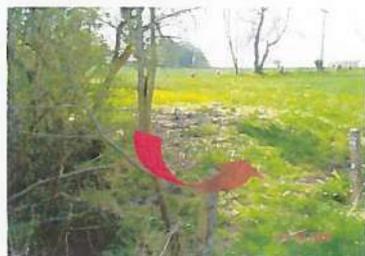
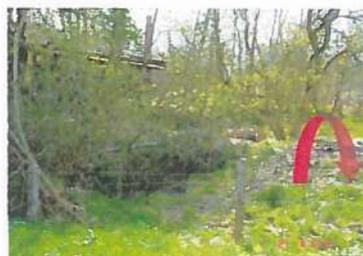
Description du terrain (bassin de rétention)

La source de la Cachaine se trouve dans une dépression de forme plus ou moins sphérique et peut atteindre à certains endroits un mètre de profondeur. Il serait donc profitable d'exploiter cette dépression, l'agrandir pour pouvoir installer l'ouvrage (partie béton + digue).

Il faudrait en effet agrandir la dépression pour retenir une plus grande quantité d'eau dans le bassin lors des précipitations et utiliser le matériel extrait pour construire la partie interne de la digue, recouverte ensuite d'une couche d'argiles.

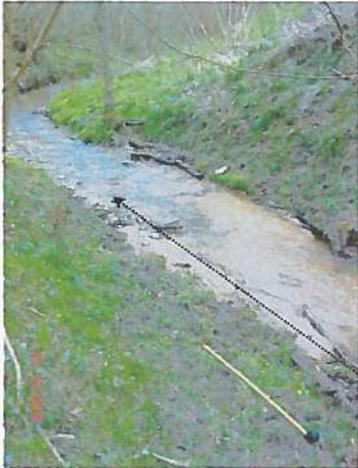
Longueur de 9 m pour une largeur de 2-2,20 m

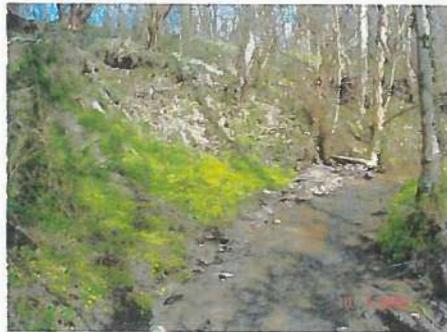
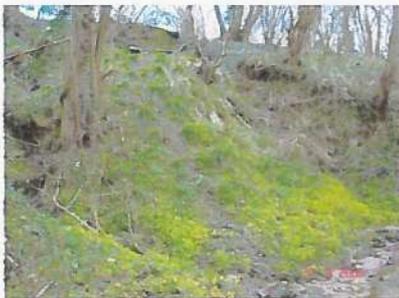
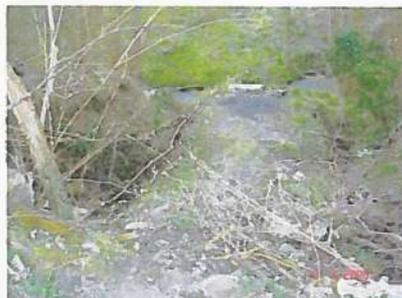
Berge à restaurer, éliminer les ravines et aménager l'aire de curage

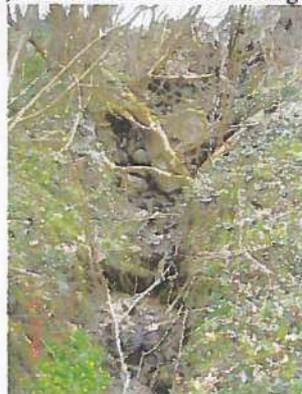
Ravine à éliminer et restaurer le drainage

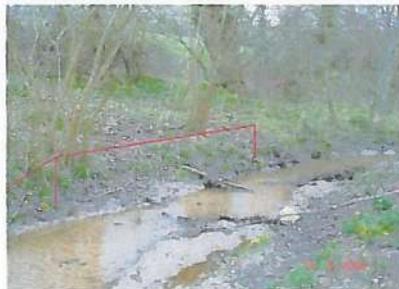
Canal dans berge

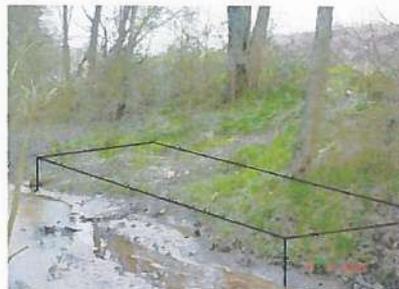
Chemin d'accès à 8 m ; Aire de stationnement

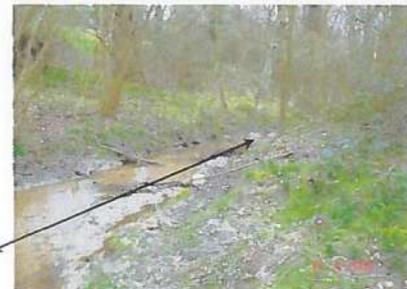
10 m de longueur

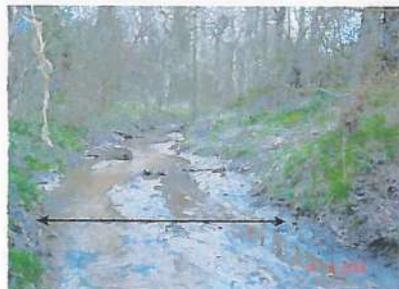
2,3 à 3 m de largeur

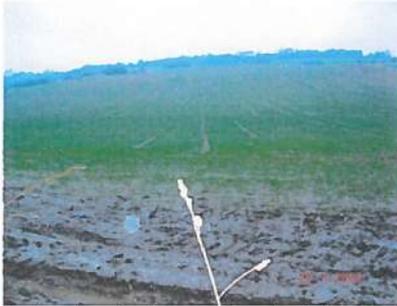
La culture dans le sens de la pente entraîne un ruissellement important...

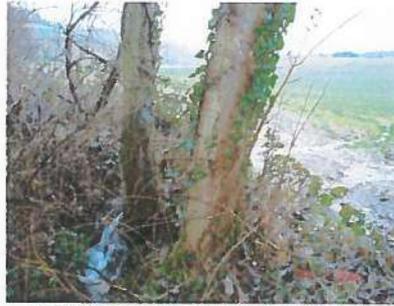
...en bas de pente et par la vitesse importante, l'eau érode le sommet de la berge.

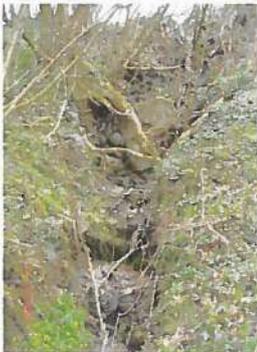
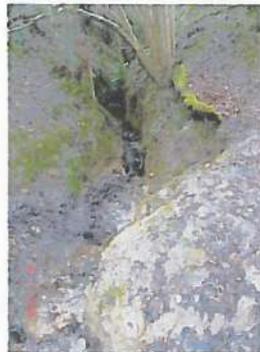
L'eau ruisselant sur le talus érode également celui-ci et forme une véritable ravine.

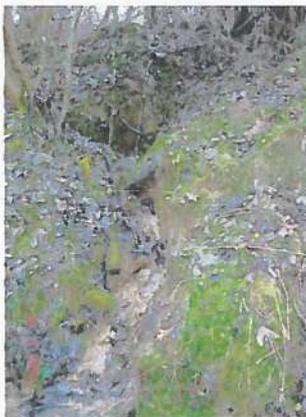
Les ravines peuvent également se former par un exutoire de drainage provoquant une chute d'eau

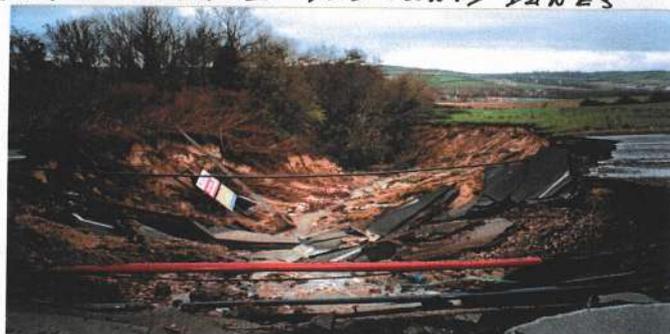
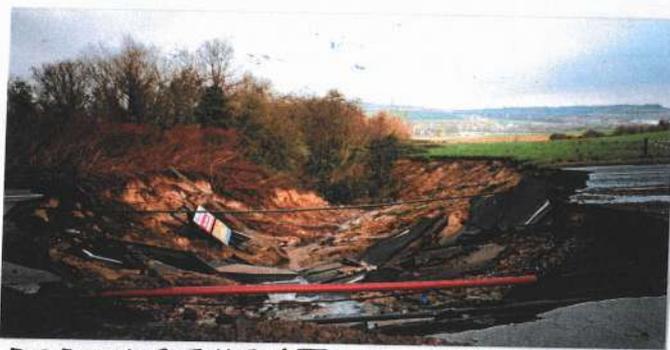
EFFONDREMENT DE LA RD 940
DANS LE VIRAGE DES CENTS DUNES

NOVEMBRE 2000

Monsieur Le Président et Messieurs les membres de la Commission d'Enquête sur le projet de PPRI du Bassin versant de la Liane, Messieurs, L'importance des inondations provoquées par les débordements de la Liane et de ses affluents, sont aggravés par les dépôts de sédiments dans l'arrière bassin de la Liane, entre le moulin de Pont de Briques et le Pont Marguet. La provenance de ces sédiments à plusieurs origines. Parmi celles-ci, les apports charriés par le ruisseau de la Cachaine, qui prend sa source au hameau d'Ecault sur la commune de Saint Etienne au Mont, et qui rejoint la Liane à proximité du moulin en longeant la rue Paul Doumer (anciennement dénommée rue au sable). Le débit de ce ruisseau a été aggravé, tant en quantité qu'en brutalité, par l'imperméabilisation des sols correspondants au développement de l'urbanisation de ce hameau. Ce phénomène a été étudié par Cédric POULAYN, dans un mémoire «Erosion sableuse sur le bassin versant de la Cachaine » , en pièce jointe. Cette étude met en évidence l'importance du phénomène de suffusion. Celui-ci provoque une érosion souterraine, à l'interface entre le sol originel argileux et les apports de sable dunaire. Les conséquences peuvent être catastrophiques et il faut rappeler l'effondrement de la RD940 dans le virage des Cent Dunes en novembre 2000 (PJ1 Photos).

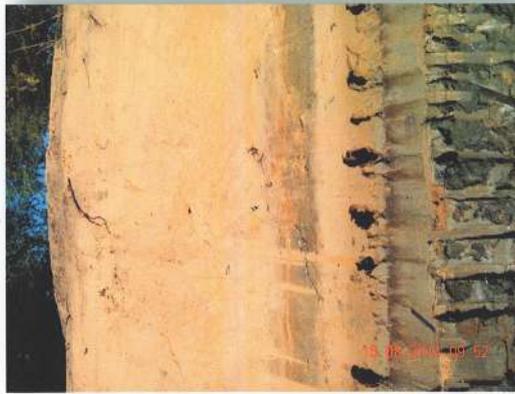
n°2

ALTITUDE 67 M
MISE EN EVIDENCE DU PROCESSUS DE SUFFOSION A L'INTERFACE SABLE DUNAIRE SUR ARGILE

La réalisation en août 2014 d'un rond-point carrefour entre la RD940 et l'Avenue de l'Yser sur la commune de Condette, a mis en évidence le réseau souterrain d'écoulement des eaux (PJ2) . Nous sommes particulièrement attentifs à la modification du relief de cette partie des « Garennes de Condette » , où nous constatons des affaissements importants, malgré l'importance des boisements, feuillus et résineux, que nous y gérons. La Sablière d'Ecault dont nous sommes propriétaires, est actuellement en attente du renouvellement de l'autorisation d'exploiter. L'extrémité de son périmètre approche le ruisseau de la Cachaine. Nous joignons au dossier, un croquis de localisation du sable sur la bassin versant du ruisseau de la Cachaine (PJ3). Sur la suggestion du Président du SYMSAGEB, nous avons engagé des travaux d'estimation des quantités de sable charriées par le ruisseau de la Cachaine, et susceptibles d'être recueillies à des fins économiques (TP). Nous connaissons l'importance d'une telle demande, de par l'exploitation précédente de la Sablière. Il est évident que les sédiments sableux, qui seront captés avant le confluent avec la Liane, ne viendront pas se déposer dans l'arrière bassin nautique. La quantité de matériaux à récupérer peut être estimée à 1 million de m³. La diminution du risque et de l'importance de celui-ci relève évidemment de votre enquête. Nous restons à votre disposition, Avec l'expression de nos sentiments distingués, Jean-Pierre LACROIX Immobilière LACROIX 03.21.30.36.11
