GOODMAN – Développement d’une plateforme logistique –
Etude Hydrogéologique et avis sur le projet de gestion des Eaux
Pluviales du Bâtiment B

BREBIERES (59) – Friche industrielle Stora Enso

22 juillet 2021, R21_299B_version 1

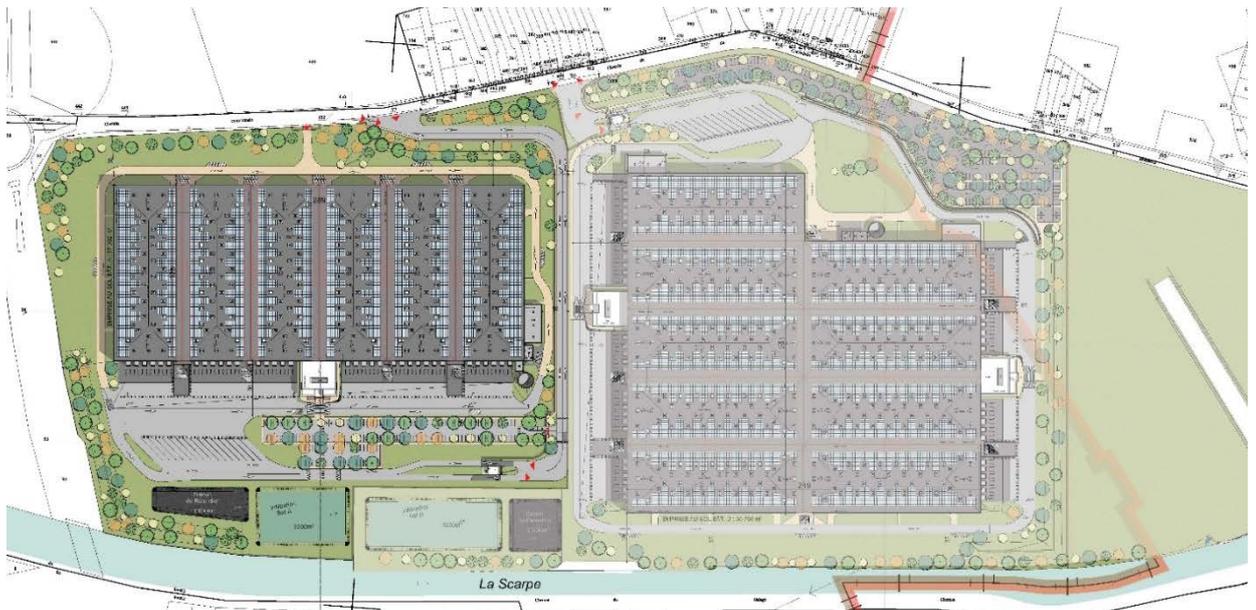
Le plan de masse est disponible ci-après :

Elles seront collectées puis infiltrées, par l'intermédiaire d'un bassin d'infiltration, désigné bassin d'Infiltration Bat. B : bassin d'infiltration EP Toitures et Voiries (cf. plan de masse ci-dessus).

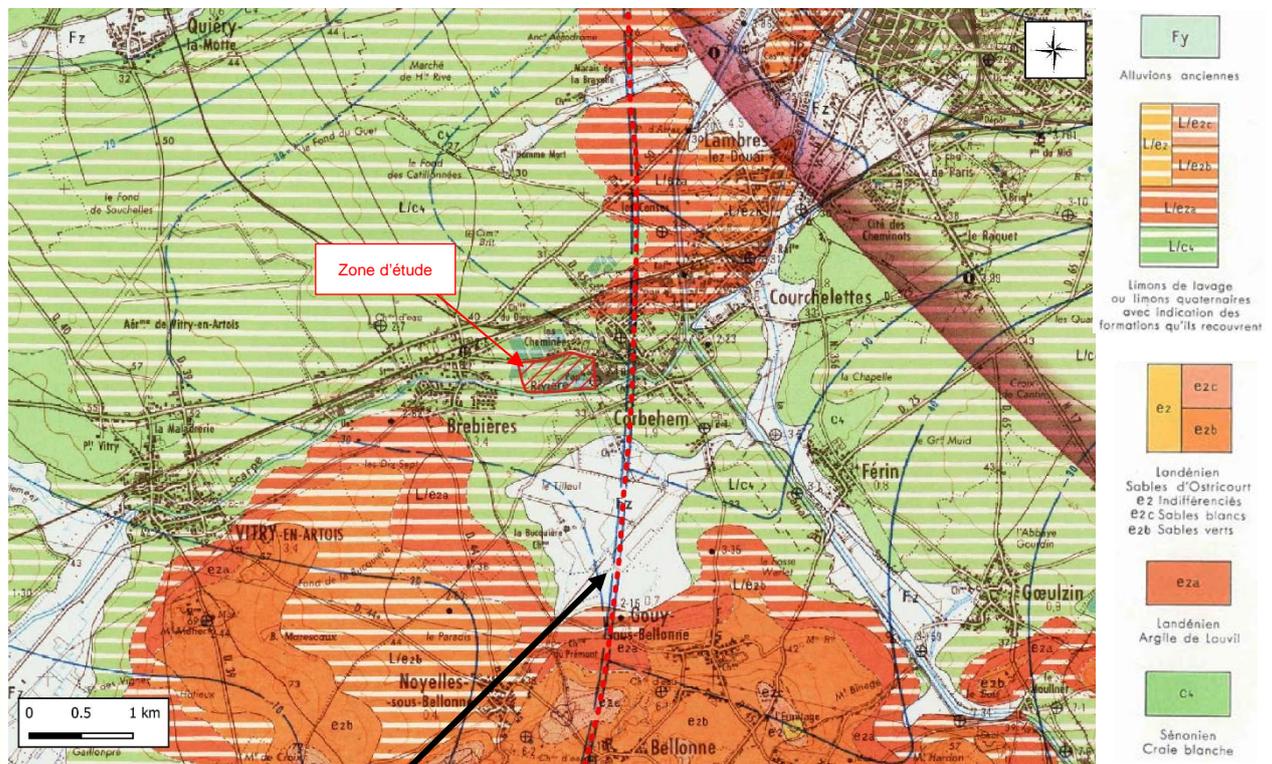
Extrait de la carte géologique au 1/50 000^{ème} de DOUAI (27)

L'examen de la carte géologique au 1/50 000^{ème} de la région de DOUAI montre, qu'au droit de notre zone d'étude, les terrains, à l'affleurement, sont constitués principalement par le Crétacé. De haut en bas, on observera donc la succession lithologique prévisionnelle suivante :

- Limons sablo-argileux,
- craie blanche du Séno-Turonien,
- marnes crayeuses du Turonien moyen et inférieur.

Le secteur est marqué par un accident majeur de direction Nord – Sud, une faille géologique, qui a provoqué la chute en profondeur du compartiment Est d'une vingtaine de mètres (cf. isobathes du toit des marnes du Turonien moyen) par rapport au compartiment Ouest.

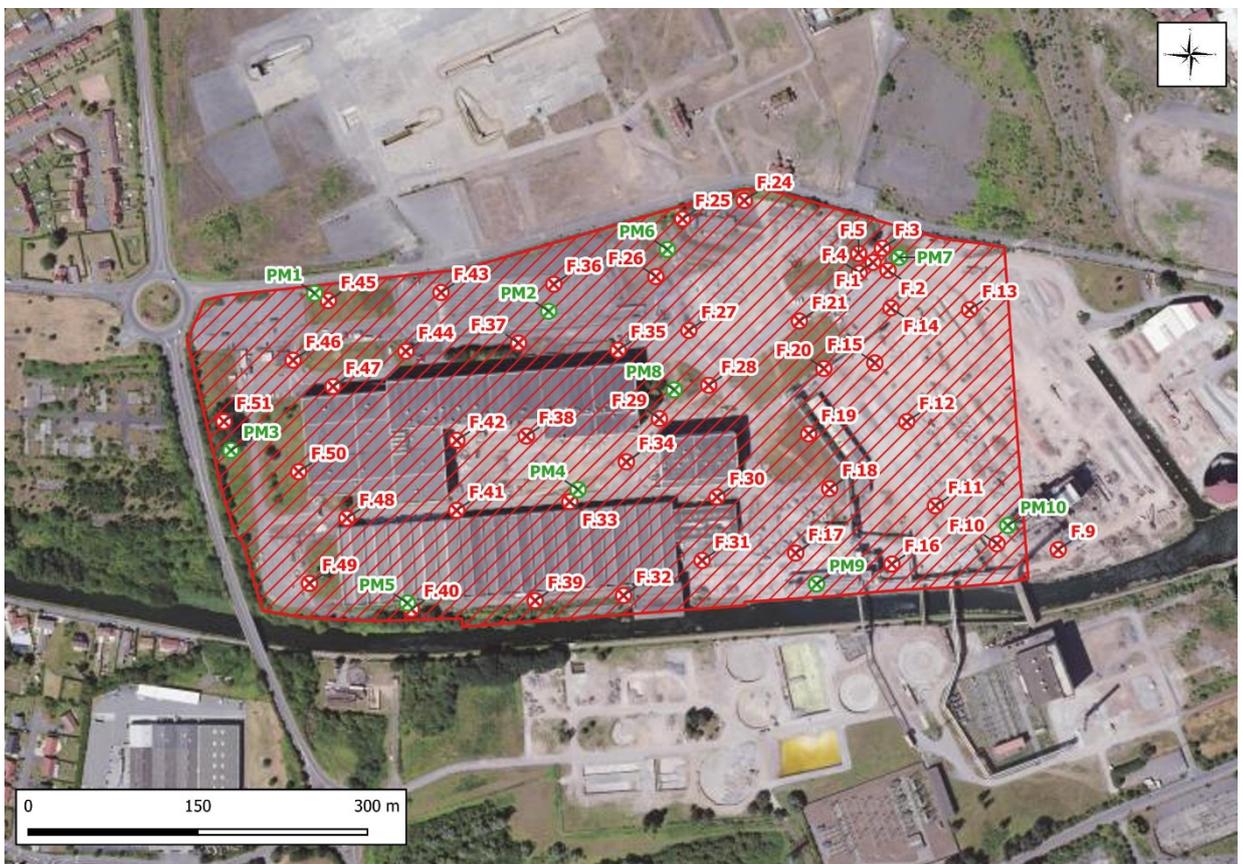
La carte ci-après reprend la localisation de l'ensemble des sondages :

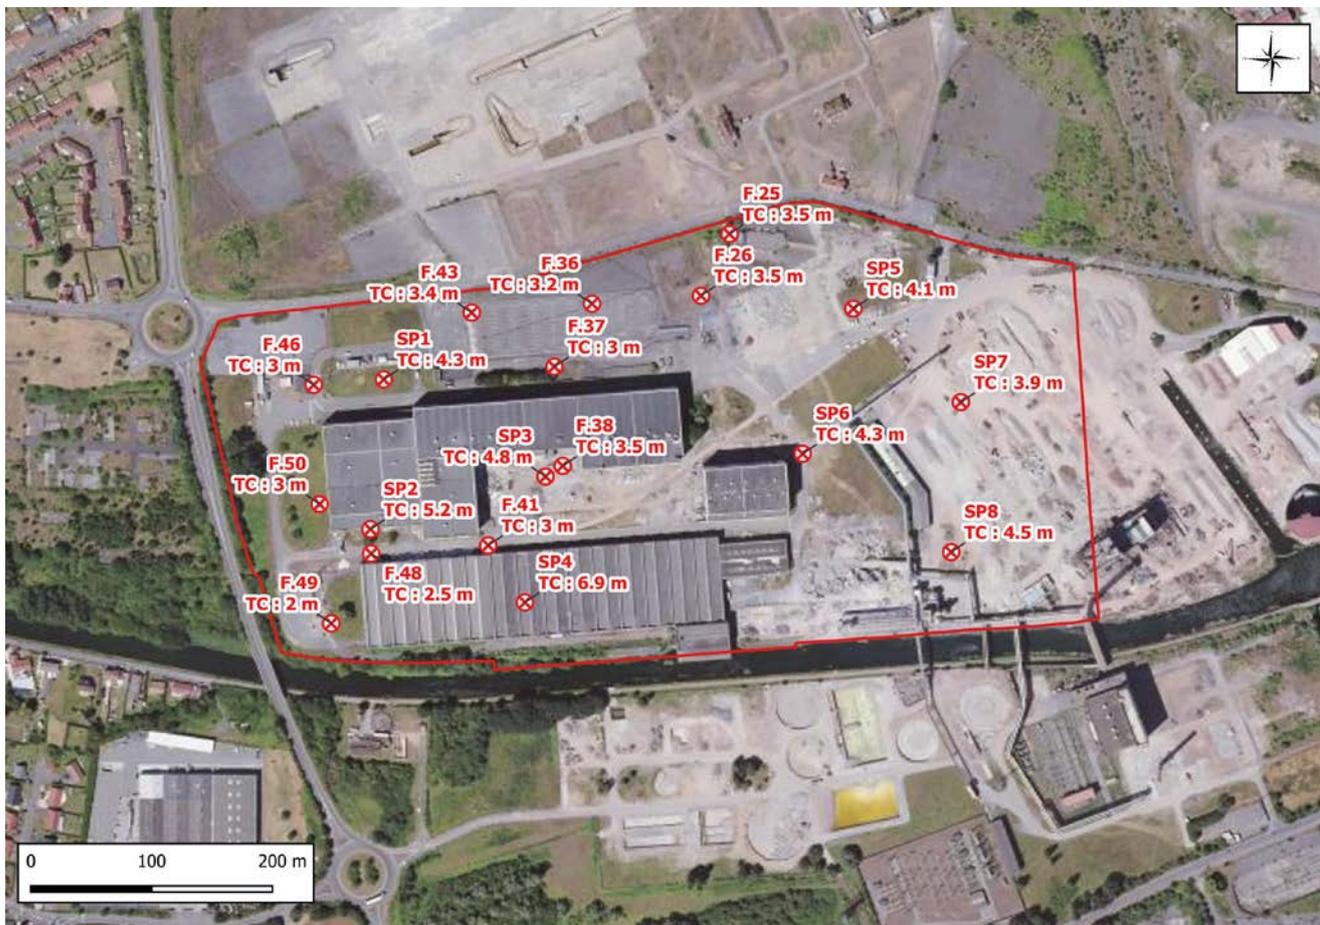
Les profondeurs observées de la craie par rapport au sol ont été reportées sur la carte ci-après :

En considérant l'ensemble des sondages réalisés au droit du site STORA ENSO, le toit de la craie est observé entre 2.0 et 6.9 m par rapport au sol (moyenne 3.8 m).

Ainsi, le toit de la craie est aux environs de + 33.2 m NGF à l'Ouest et de + 29.2 m NGF à l'Est.

Au droit, des deux futurs bassins d'infiltration (au Sud-Ouest du site), le toit de la craie se situe vers 29.6 m NGF (d'après le sondage le plus proche SP4).

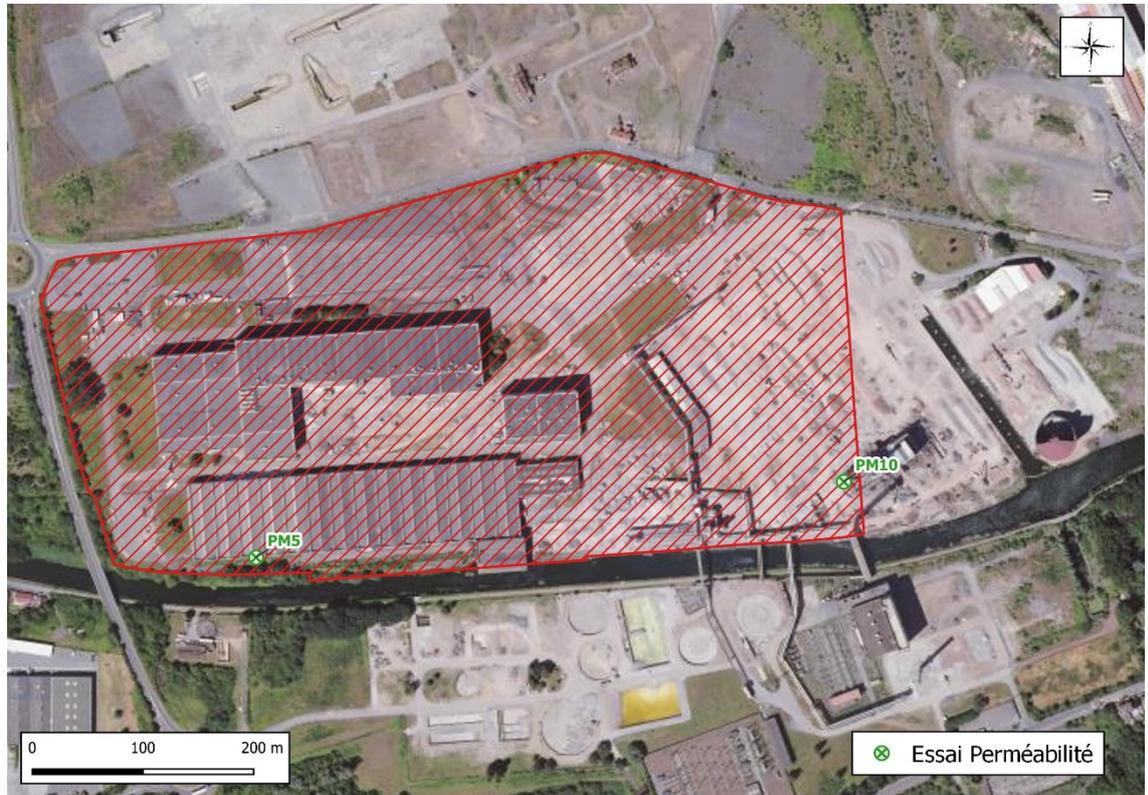
Deux essais de perméabilités de type MATSUO ont été réalisés au droit des sondages PM5 et PM10, en juin 2020.

La localisation de ces sondages est reprise sur la carte ci-après.

Les essais de perméabilité ont été réalisés à de faible profondeur (2.4 et 2.5 m) dans les terrains de remblais.

Le sondage PM5 se situe dans le secteur des futurs bassins d'infiltration. La perméabilité des remblais y est plutôt intéressante, mais il s'agit de remblais sableux alors que pour le PM10 il s'agit d'une argile limoneuse.

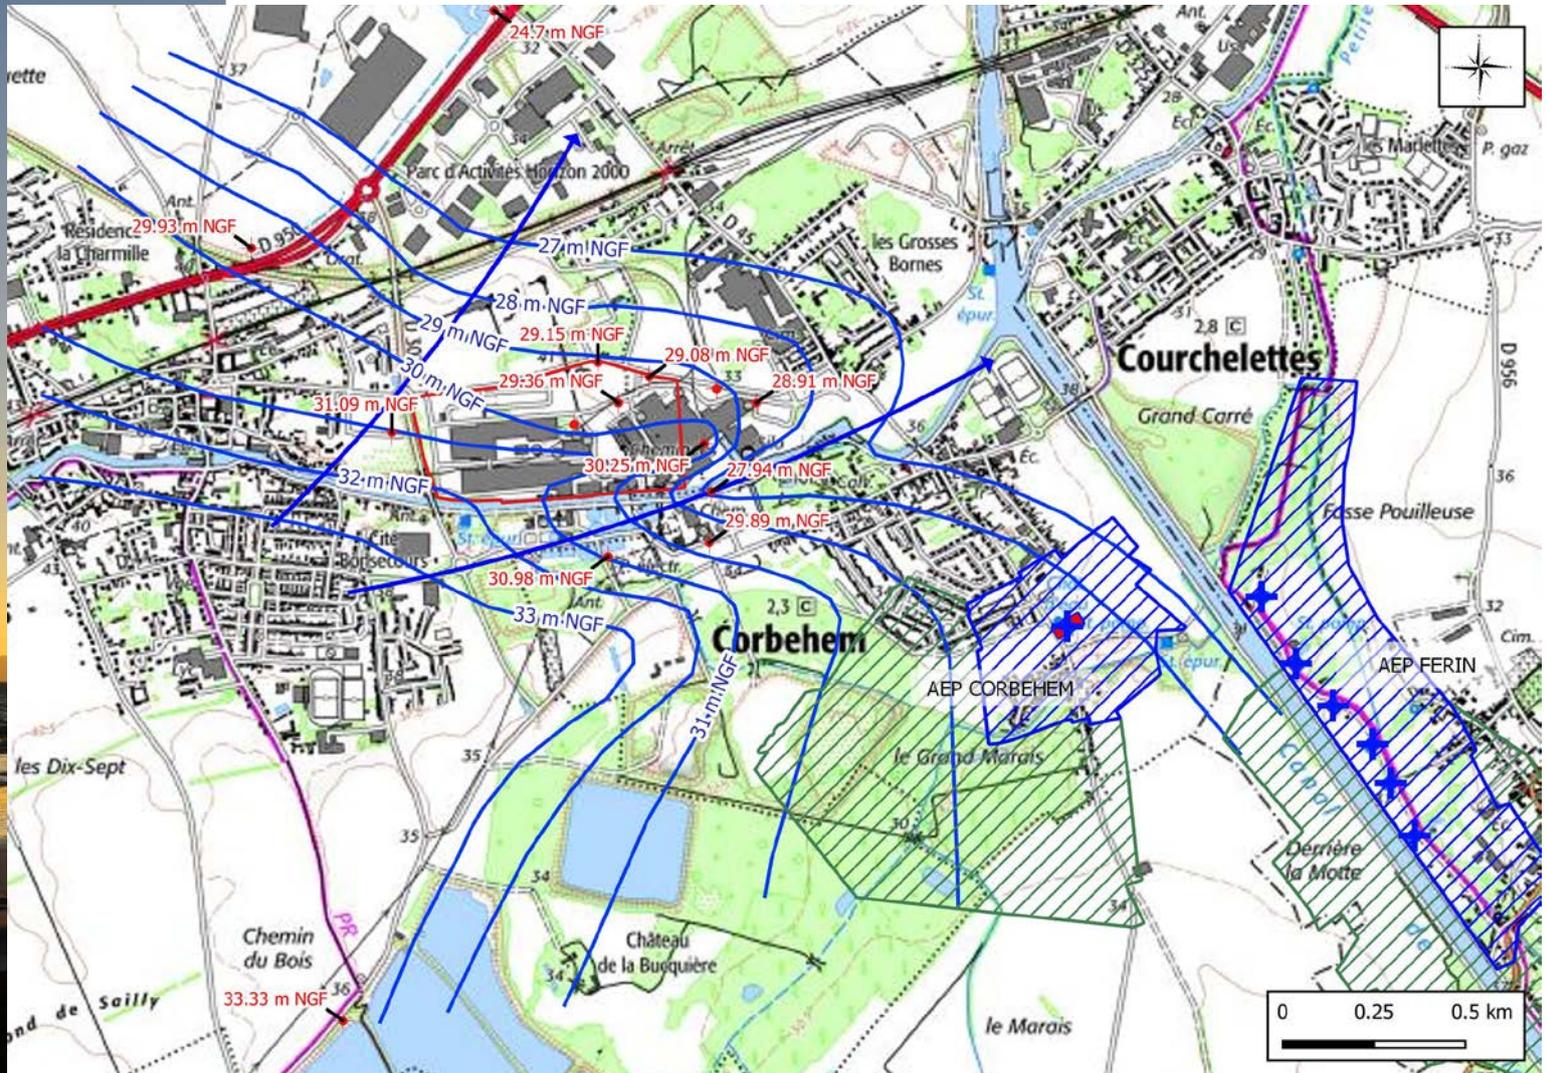
Carte piézométrique locale de la nappe de la craie en Juin 2021

Nous avons reporté sur le graphe suivant un extrait de la carte piézométrique de la nappe de la craie réalisée en période de moyennes eaux basses (mesures effectuées en Juin 2021).

Le sens d'écoulement de la nappe de la craie selon les secteurs a également été indiqué.

La nappe s'écoule vers le Nord-Est au droit du projet en direction de la N50 et du canal de dérivation de la Scarpe.

La faille qui longe le canal de dérivation de la Scarpe dans ce secteur est transmissive et représente un axe de drainage préférentiel de la nappe de la craie et influe fortement sur le sens d'écoulement de la nappe de la craie.

Au droit du projet la cote piézométrique de moyennes eaux serait de + 29 à + 32 m NGF.

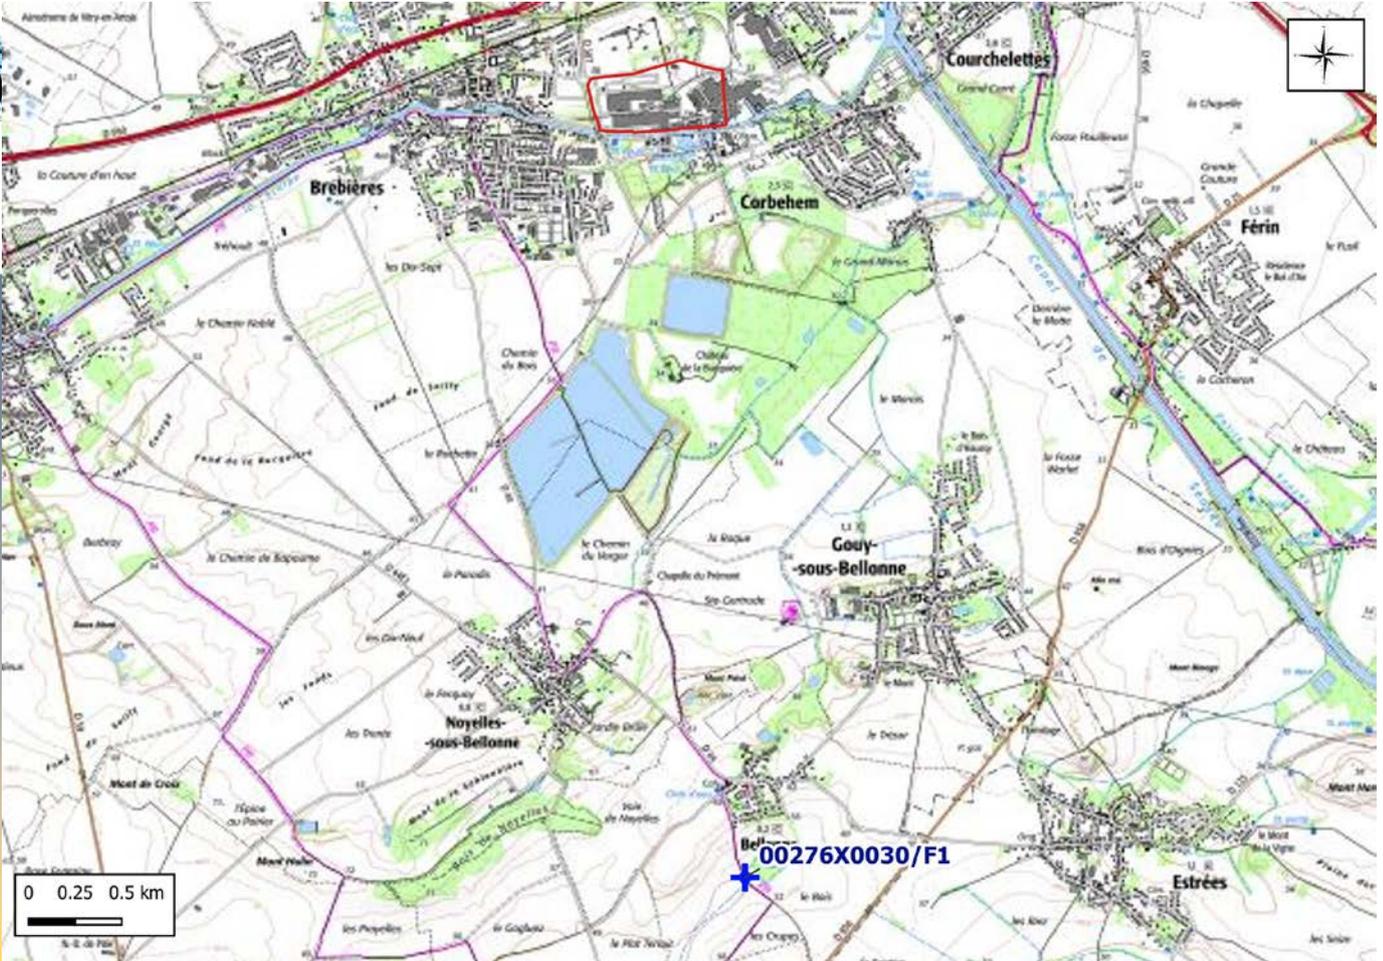
Un ouvrage est suivi à proximité de notre site, en amont hydraulique ; il se situe à BELLONNE 00276X0030, à un peu plus de 4 km de distance.

La localisation de l'ouvrage a été reportée sur la carte ci-après :

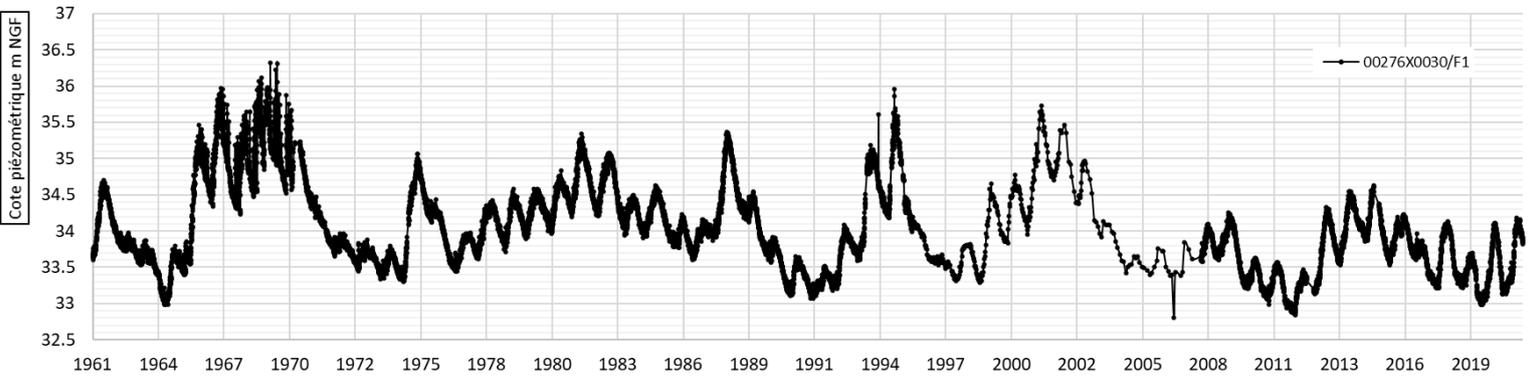
Chronique piézométrique de la nappe de la craie au droit du puits de BELLONNE, source : ADES et BRGM

Sa chronique piézométrique est reproduite ci-dessous. Les données sont disponibles jusqu'au 21/06/2021.

On remarquera que la zone de battement de nappe au droit du puits de BELLONNE est de l'ordre de 3.52 m entre les périodes les plus sèches et les plus humides.

Les périodes de mai 2001 ou mars 1995 correspondent à des périodes de hautes eaux hydrogéologiques, et mars 1969 de hautes eaux extrêmes.

Le 07/06/2021 le relevé au droit du puits de BELLONNE indiquait 33.91 m (cf. chronique précédente), en moyennes eaux basses.

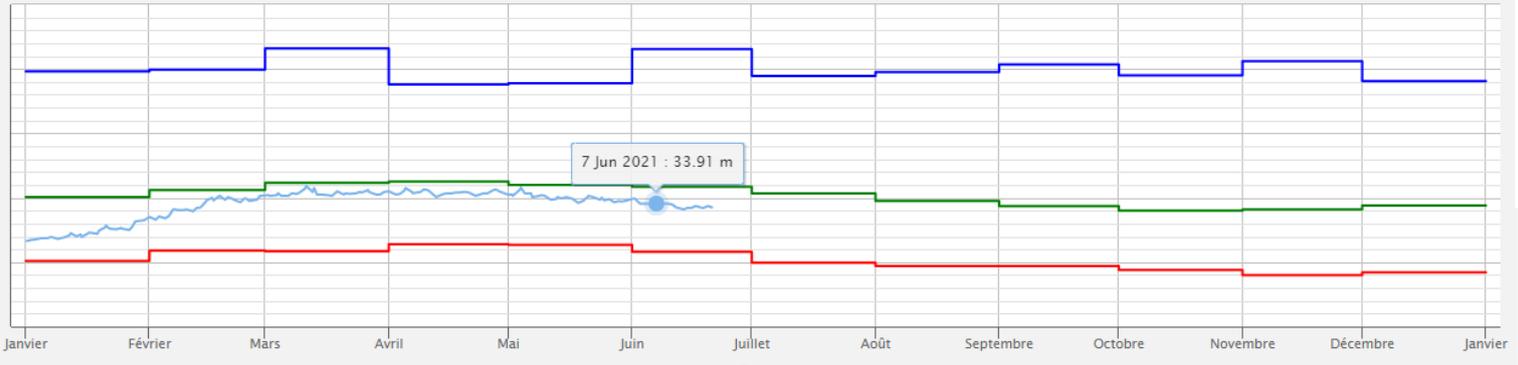
BSS000CSAU (00276X0030/F1) – Sondage du Marais (Bellonne) – 62 – Pas-De-Calais (62)

La graphique ci-après reprend les statistiques mensuelles de la nappe de la craie au droit de l'ouvrage de BELONNE.

D'après le graphique ci-dessus, la carte piézométrique a été effectuée en période de moyennes eaux basses.

De par la position de l'ouvrage de BELONNE par rapport au projet, on peut estimer que l'amplitude de battement de nappe est sensiblement équivalente, soit de 3.5 m.

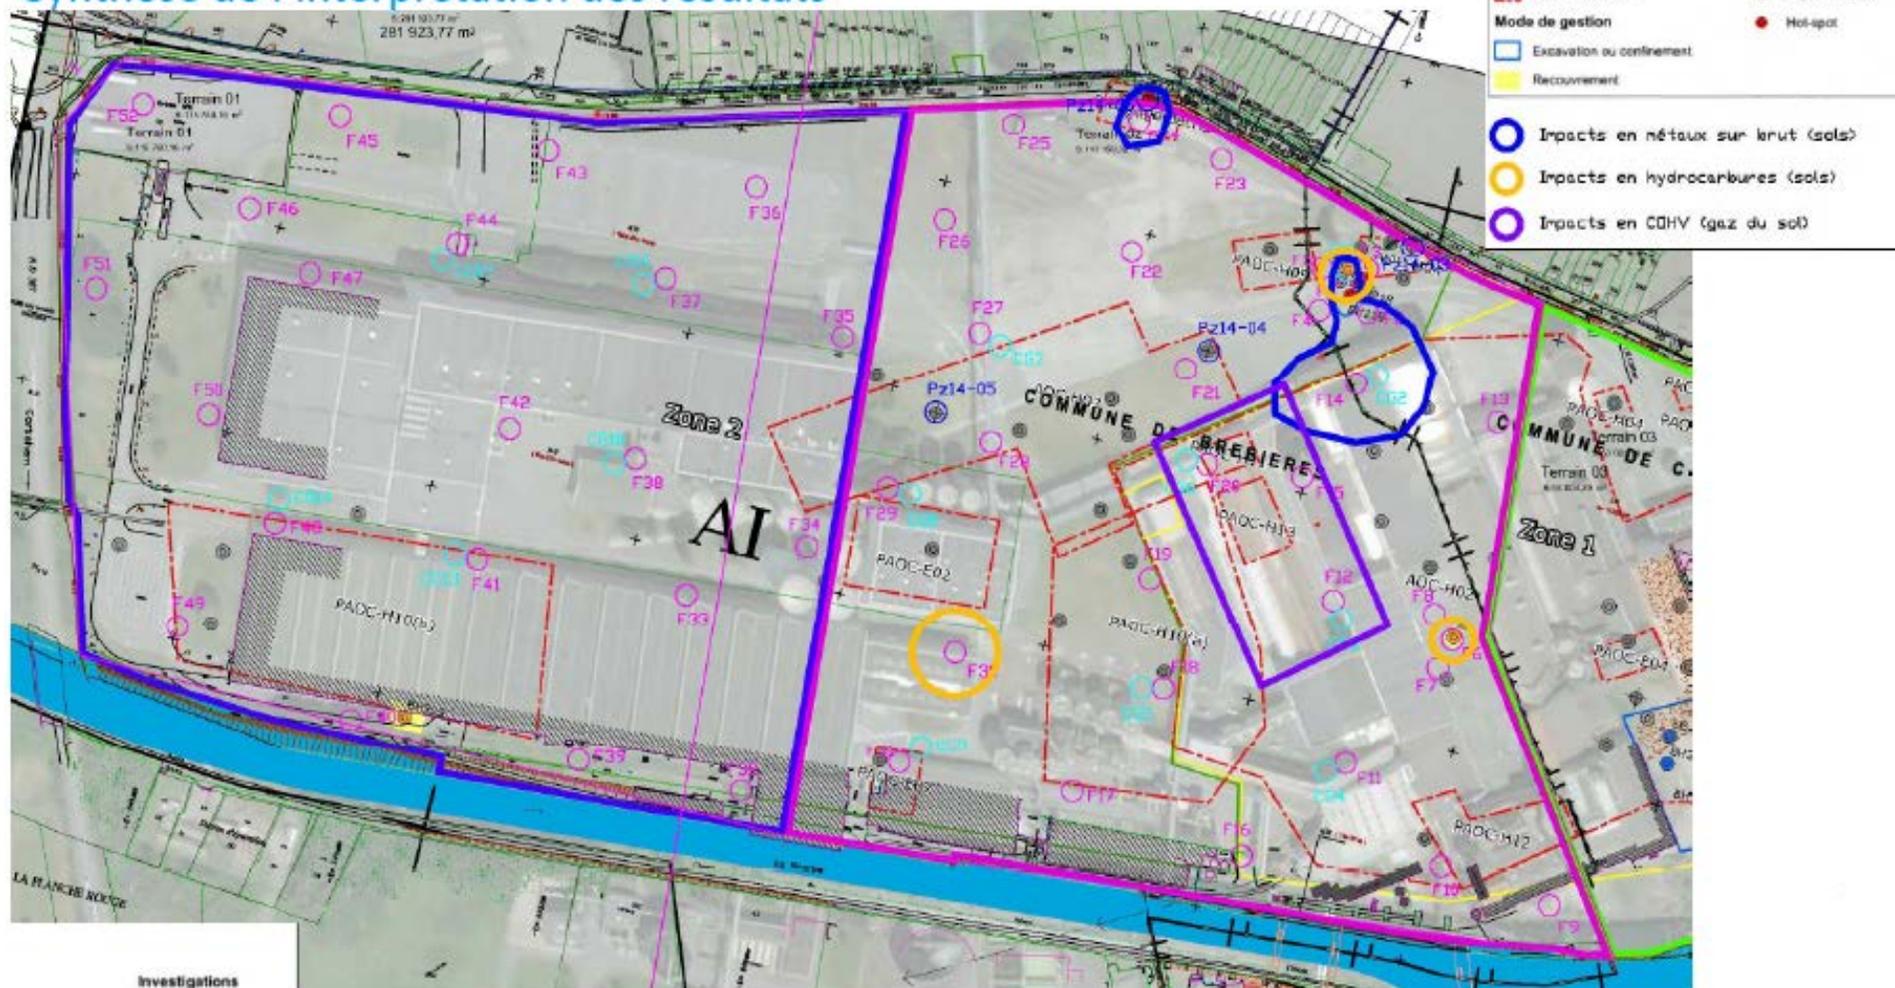
Extrait du rapport Ramboll Environ V01 du 03/07/2017 – Figure 2

Les sols apparaissent pollués en surface en métaux lourds, surtout dans le premier mètre de remblai. En dessous de 2 m, les concentrations observées pour les différents métaux sont nulles ou comprises dans la gamme des anomalies naturelles modérées, à l'exception du Zinc que l'on retrouve également en forte concentration à plus de 3 m (F24, F31).

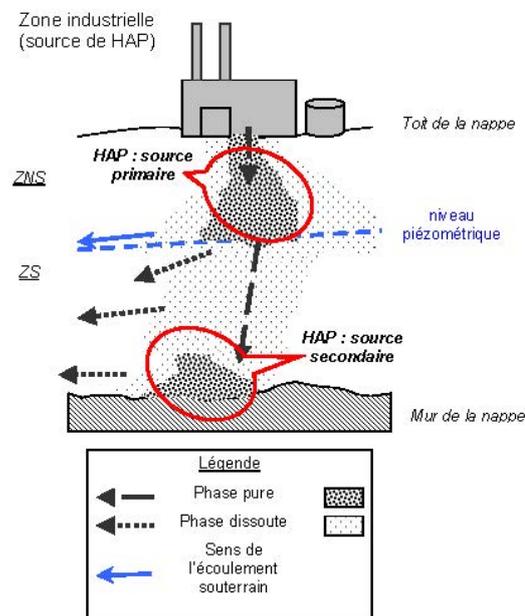
Figure 6 : Schématisation de l'évolution des HAP au droit d'un site industriel (dans le contexte d'une nappe libre)

Les HAP, quant à eux, vont avoir tendance, soit à s'adsorber sur les matières organiques ou argiles, soit à migrer en profondeur vers la nappe (source secondaire) (cf. schéma type).

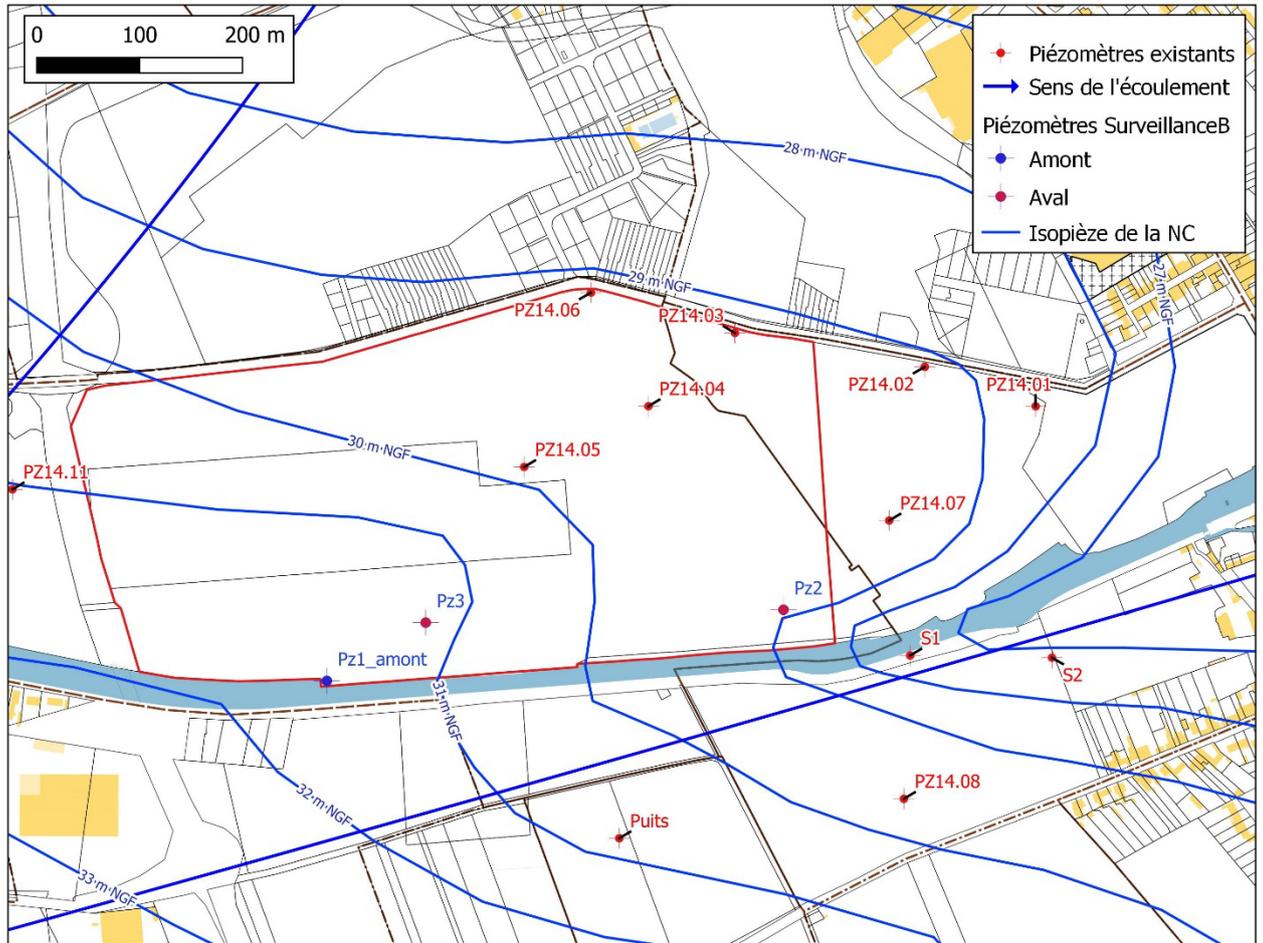
Trois piézomètres à la nappe de la craie seront donc implantés, un en amont nappe du site (Sud-Sud-Ouest) – désigné Pz1Amont, un à l'aval nappe du bâtiment B - désigné Pz2 (cote Scarpe) et un à l'aval nappe (Nord Nord-Est) du bassin d'infiltration des eaux pluviales – désigné Pz3 (cf. plan d'implantation ci-après).

Au Nord du site, on conservera pour le suivi le piézomètre existant Pz14_03.

Ces ouvrages seront nivelés, après réalisation, afin de vérifier le sens d'écoulement réel de la nappe de la craie
