# Projet d'aménagement d'un écoparc urbain à Corbehem (62)

Etude de stabilité

Rapport n°A116197/version B– 7 avril 2022

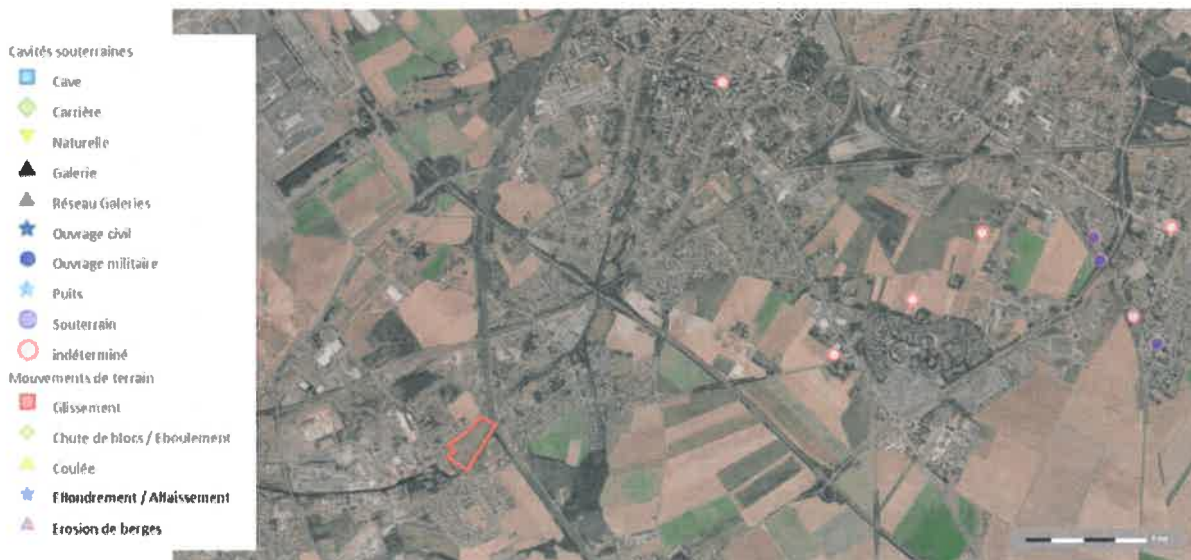
Figure 6 : Localisation des cavités souterraines et mouvements de terrain localisé à proximité du site

D'après les données du BRGM issues du site [www.georisque.gouv.fr](http://www.georisque.gouv.fr), aucune cavité ou mouvement de terrain n'est recensée à proximité du site d'étude.

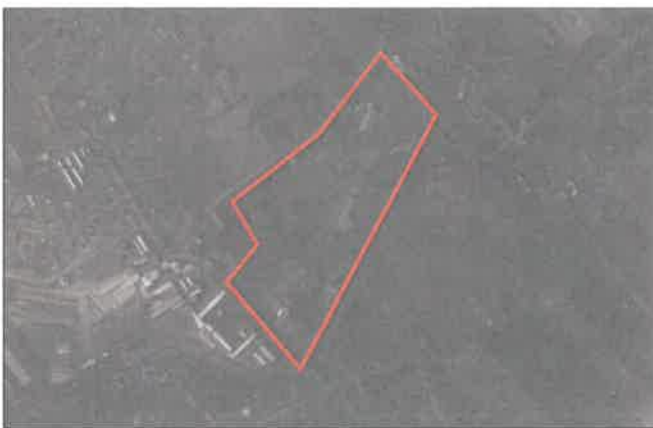
Figure 8 : Secteur étudié en 1932 (source : <http://remonterletemps.ign.fr>)

Les images d'archives suivantes permettent d'illustrer l'évolution de l'état d'occupation des sols sur la zone. Elles ne permettent pas de faire un état exhaustif de l'utilisation des sols, mais permettent une compréhension du contexte géologique et géotechnique au droit de la zone d'étude.

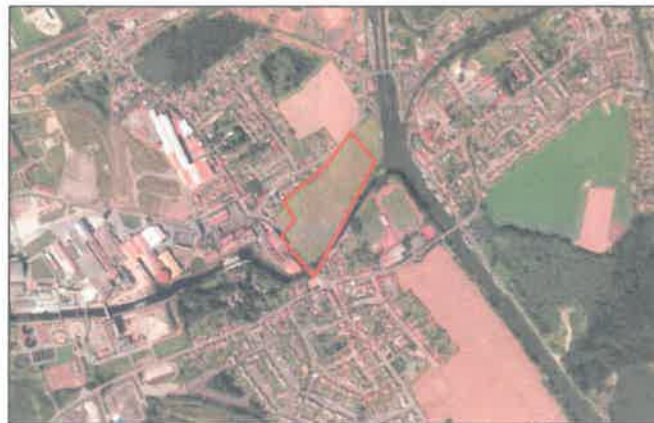
Figure 16 : Secteur étudié en 2012 (source : <http://remonterletemps.ign.fr>)

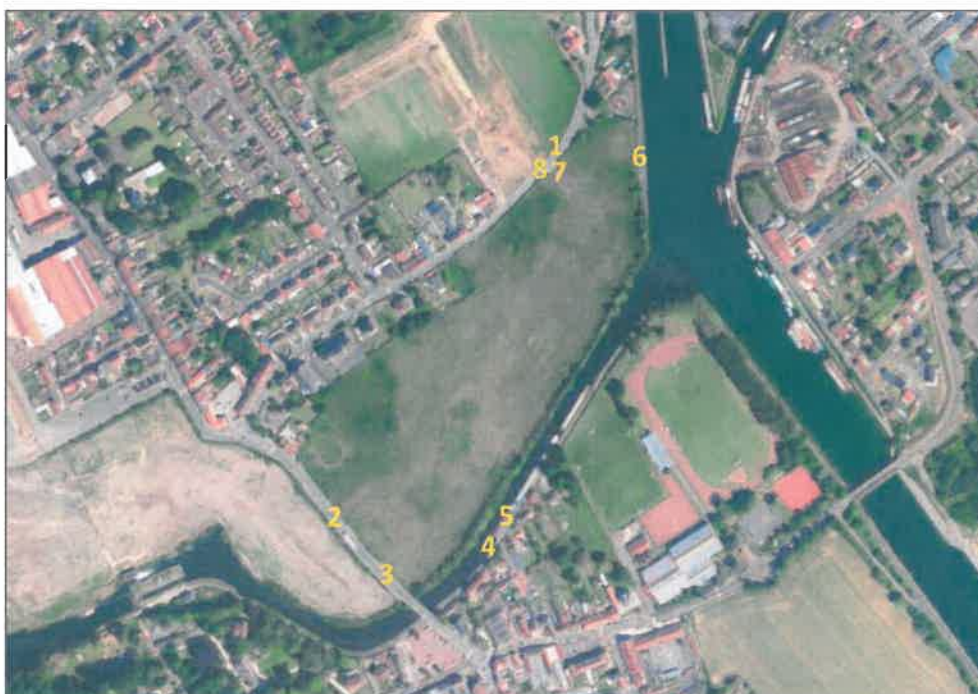
Figure 17 : Vue aérienne du site et implantation des photographies

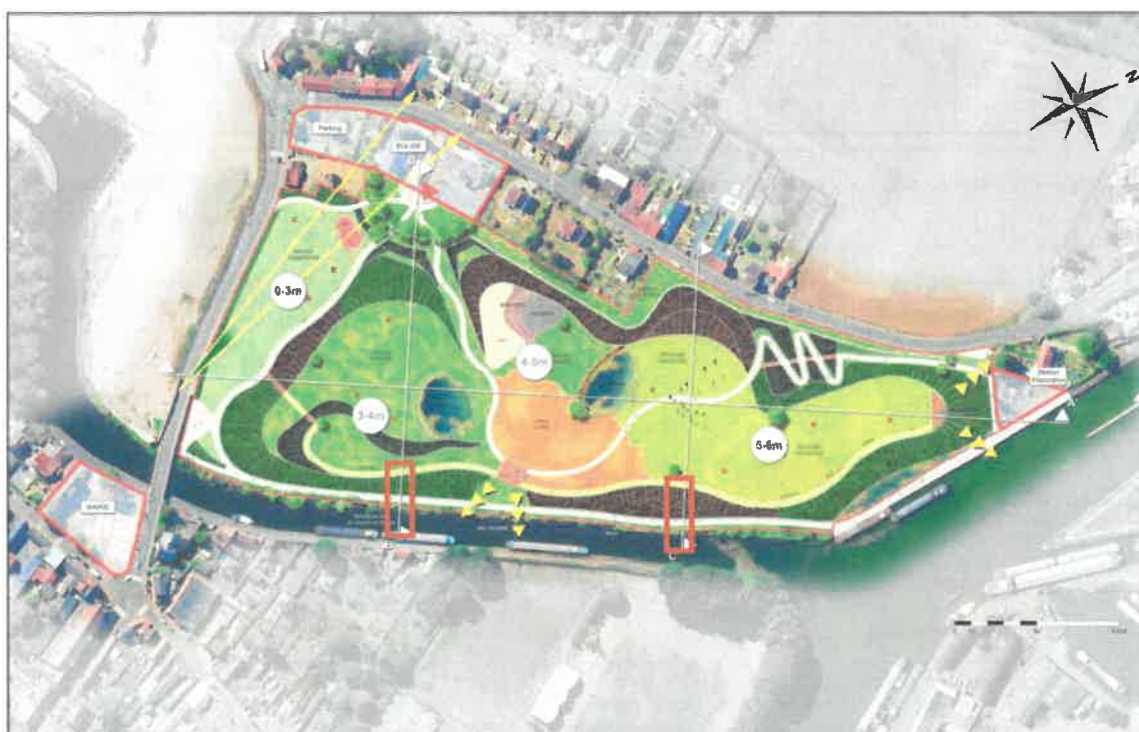
Figure 26 : Esquisse du projet - Plan d'Urbafolia (Source : STB Matériaux)

Dans le cadre de l'étude de stabilité, deux géométries de talus seront étudiées. Il s'agit des cas suivants, correspondants à la partie Est des profils BB' et CC' fournis :

Ces profils ont été étudiés, car :

- Dans le cas du profil CC', il s'agit du secteur de l'aménagement où les remblaiements seront les plus importants (+6m/TN) et les plus proches du canal (pied de talus à 7 m de la berge) ;
- Dans le cas du profil BB', il s'agit d'un profil de hauteur intermédiaire (+3 à 4 m/TN) également situé à quelques mètres du canal.
