### Synthèse communale des inondations

#### Commune d'ABLAIN SAINT-NAZAIRE

# DETERMINATION DES ALEAS D'INONDATION SUR LE TERRITOIRE DE LA SOUCHEZ

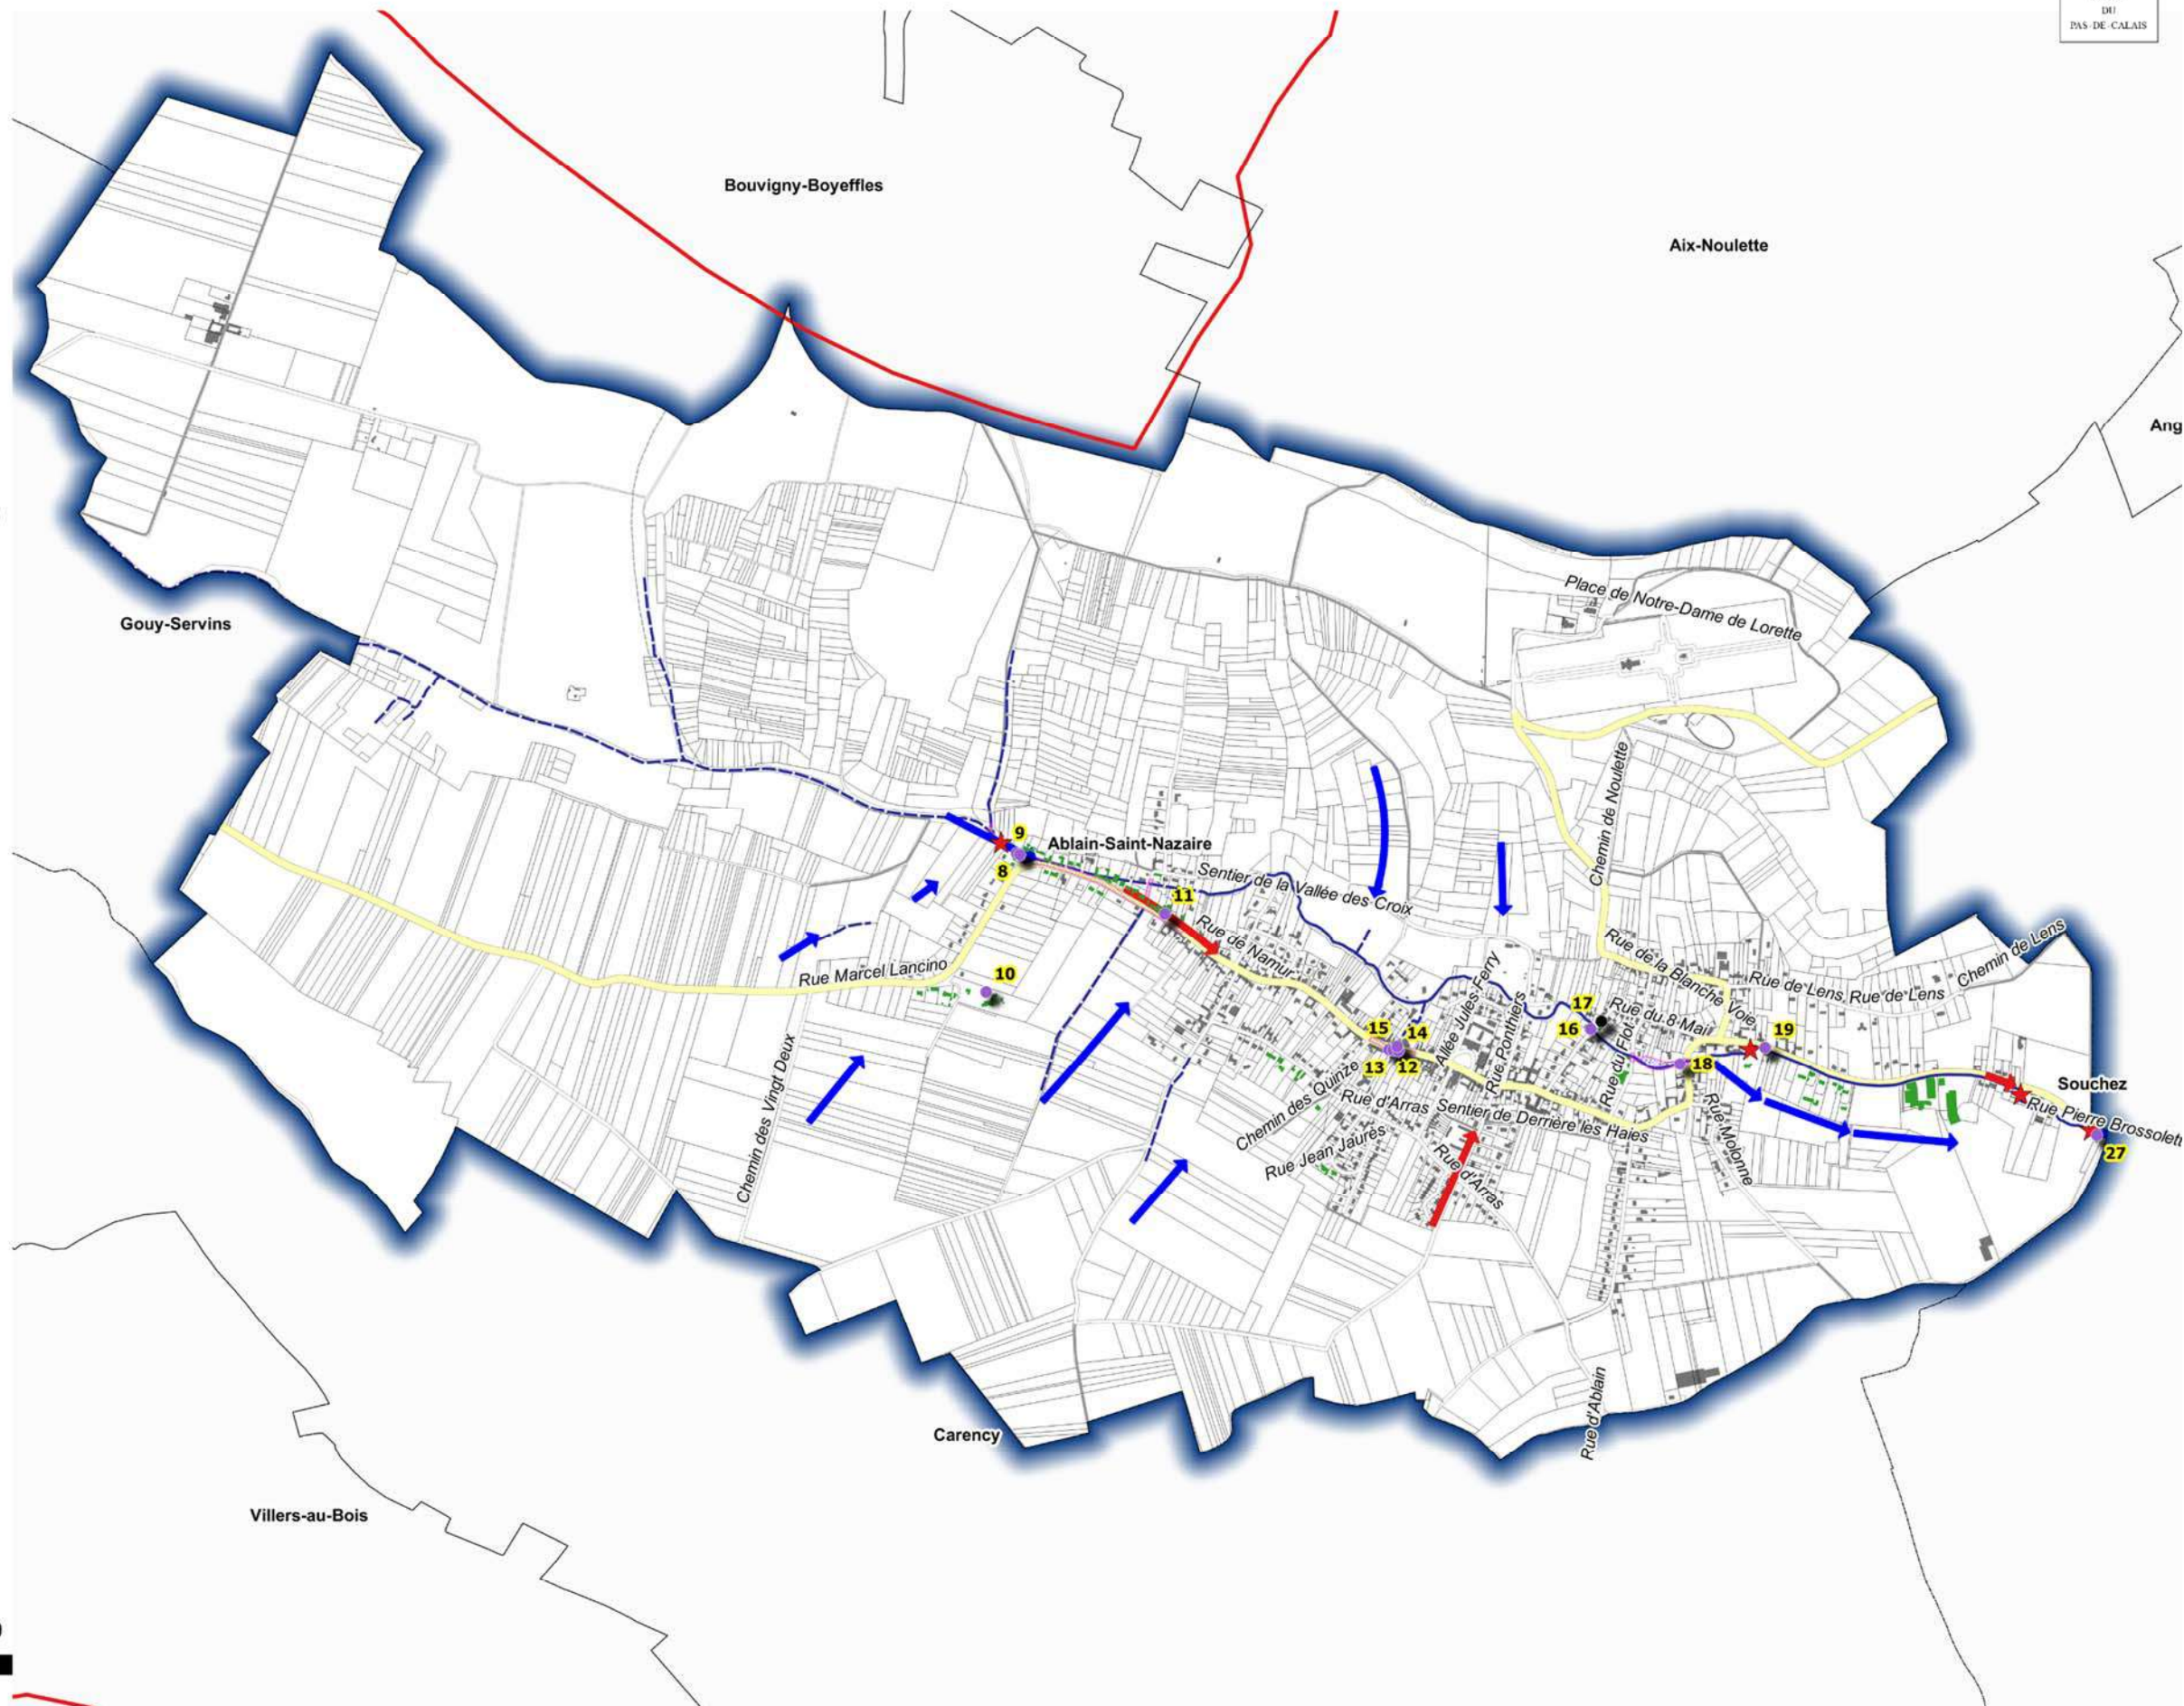
**SYNTHESE DES DONNEES COLLECTEES**

La cartographie suivante synthétise à l'échelle communale différents niveaux d'informations collectées au cours des enquêtes de DHE/PROLOG et SYMSAGEL à la suite des inondations du 31 mai et 07 juin 2016. On trouve sur cette carte notamment les éléments suivants :

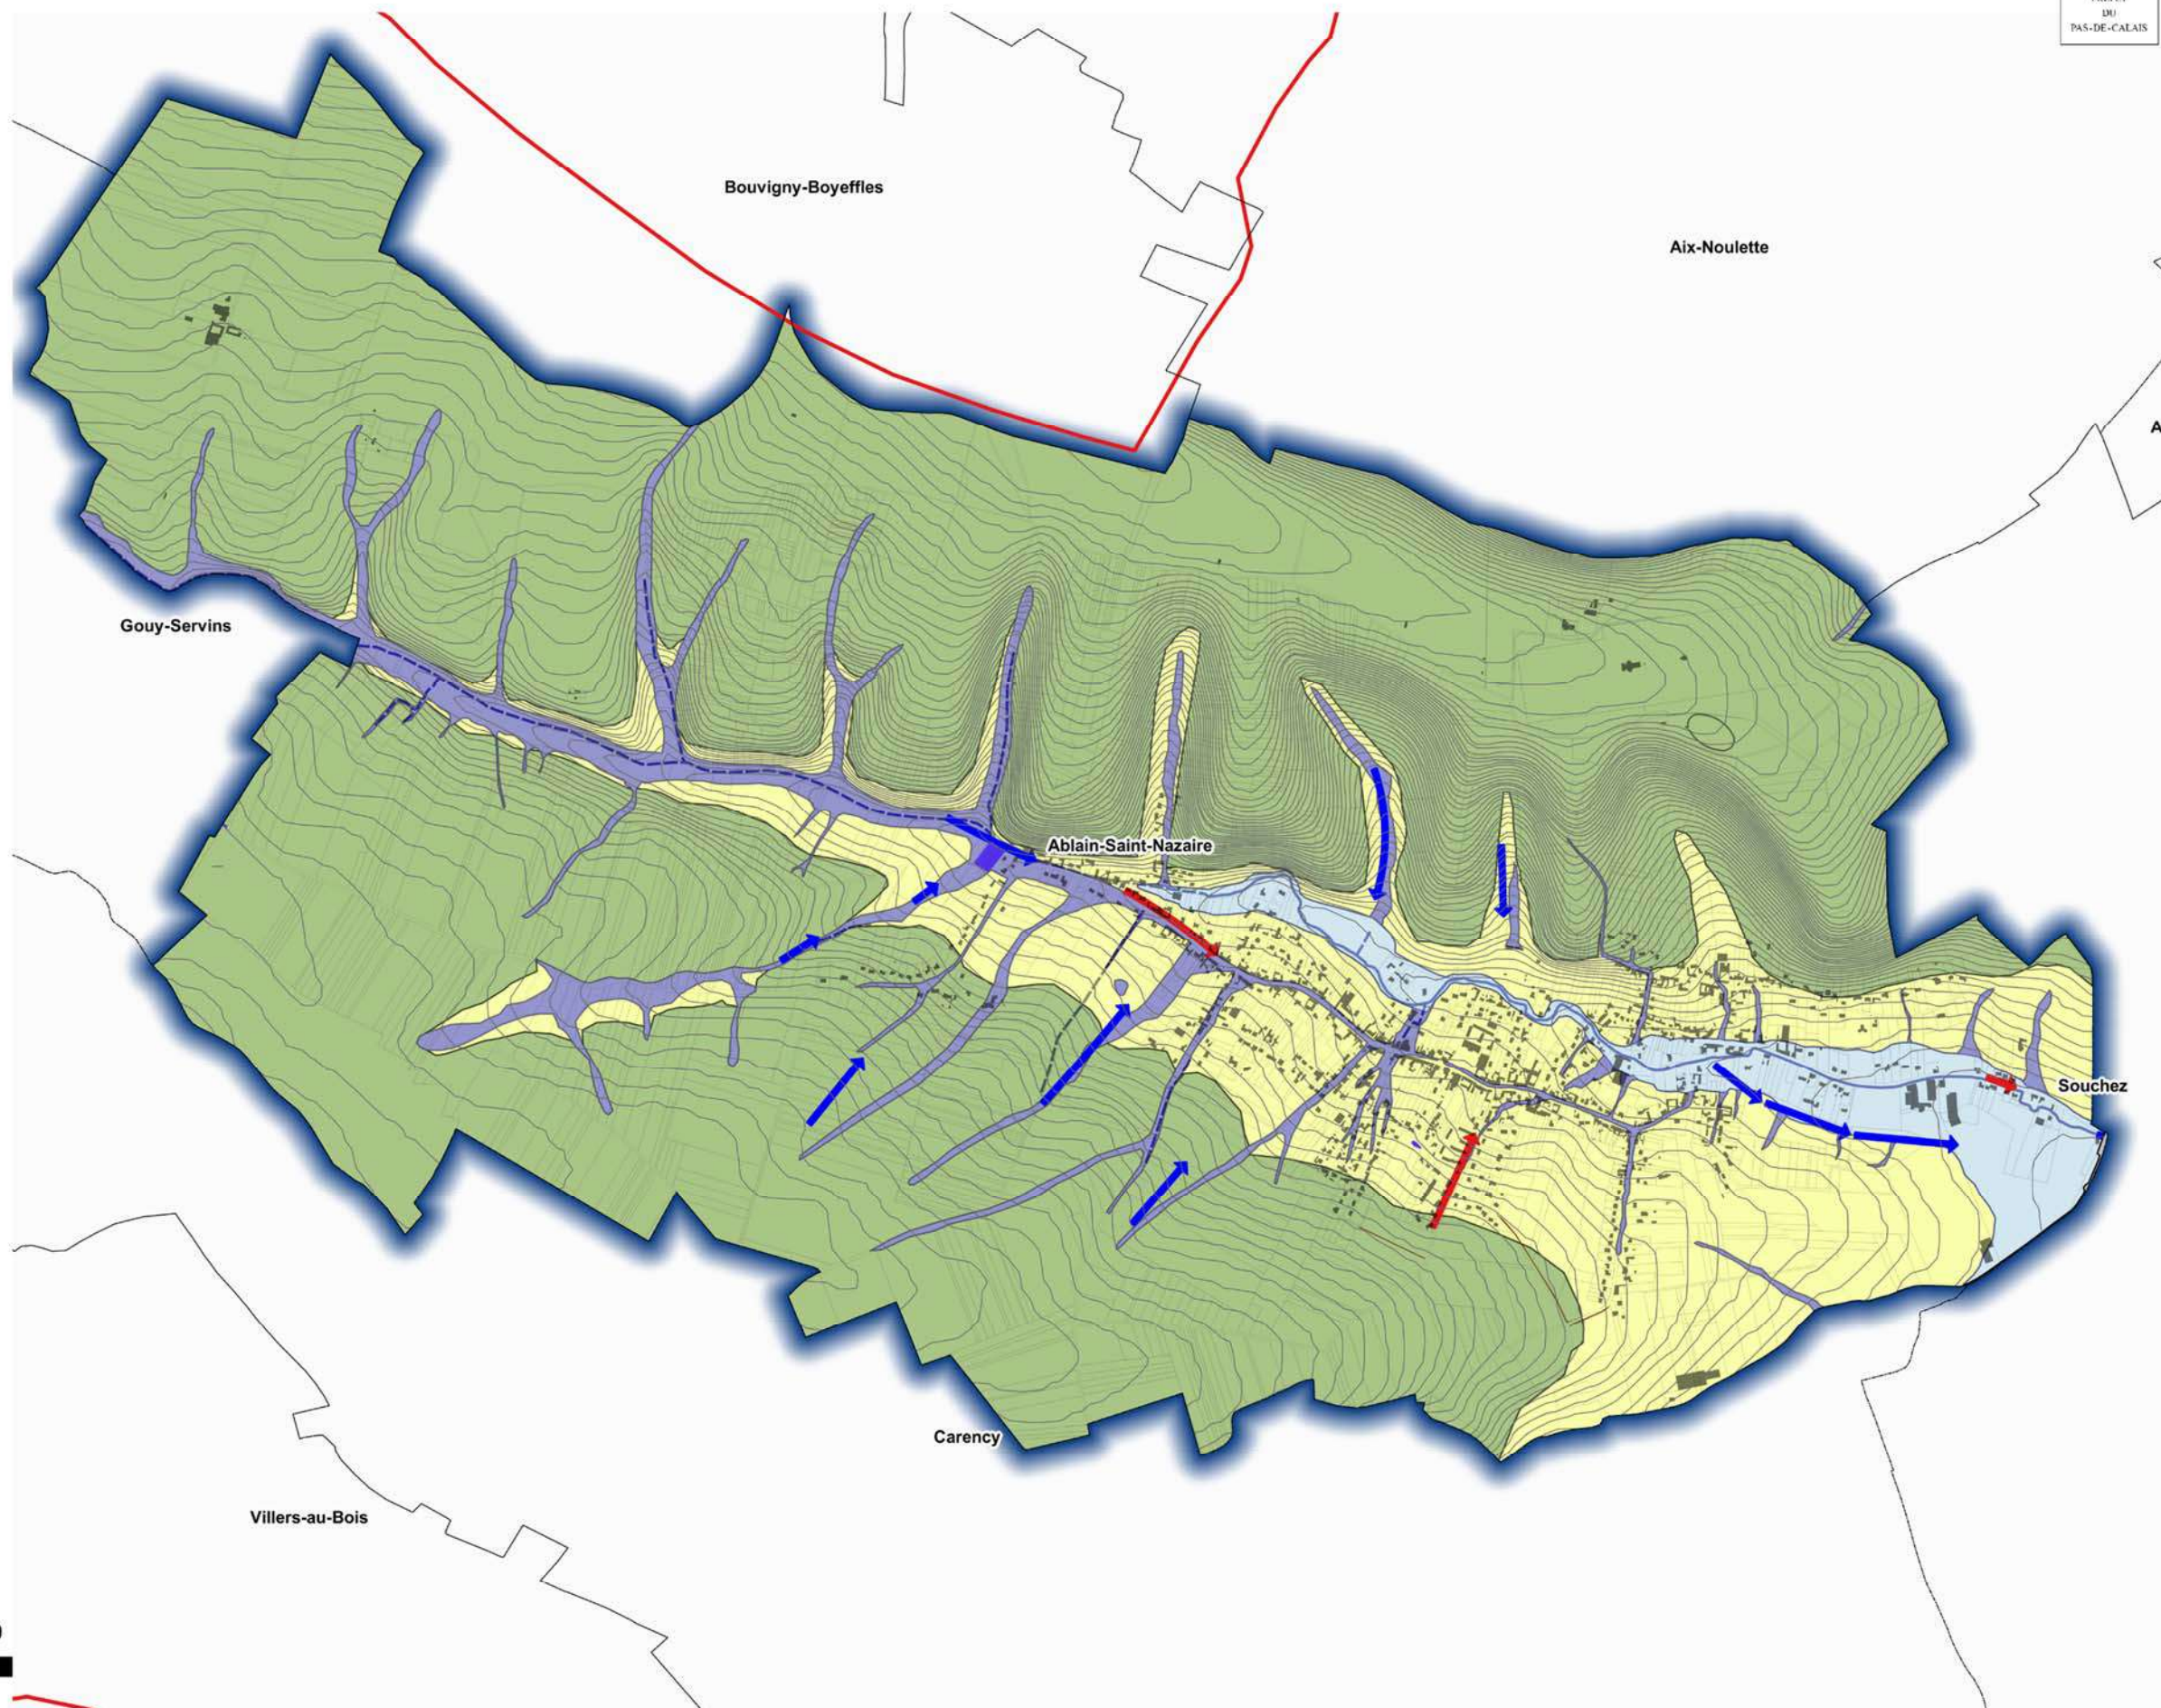
**SYNTHESE DU FONCTIONNEMENT HYDRAULIQUE**

La cartographie suivante est extraite de l'étude SLGRI et représente le fonctionnement hydraulique de la zone d'étude. Un zoom à l'échelle communale est proposé ci-après. Ce support permet de disposer d'une vision homogène et cohérente de l'ensemble des processus conduisant au phénomène d'inondation par ruissellement et débordement à l'échelle du bassin versant. On trouve sur cette carte notamment les éléments suivants :
