**Synthèse communale des inondations**

**Commune de CARENCY**

# DETERMINATION DES ALEAS D'INONDATION SUR LE TERRITOIRE DE LA SOUCHEZ

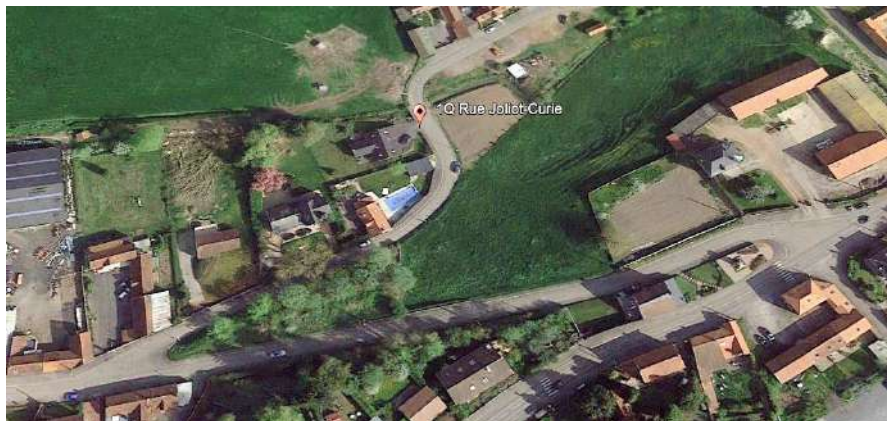
| 23 | | |

| Description du site : | 1Q Rue Joliot-Curie. 20 cm d'eau / au sol au niveau du compteur électrique à droite de l'entrée de la maison (photo). | |

| Référence : | Sol sur le trottoir | Date de l'évènement : | 31/05/2016 |

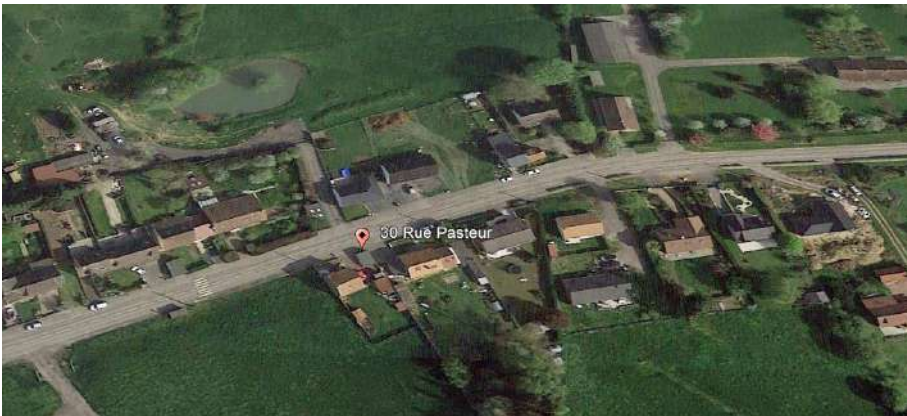
| Référence : | Au sol devant le garage | Date de l'événement : | 07/06/2016 |
